雨水受けタンク天板部からの 元請社員の転落による死亡について

参 考 資 料
平成27年1月20日
東京電力株式会社

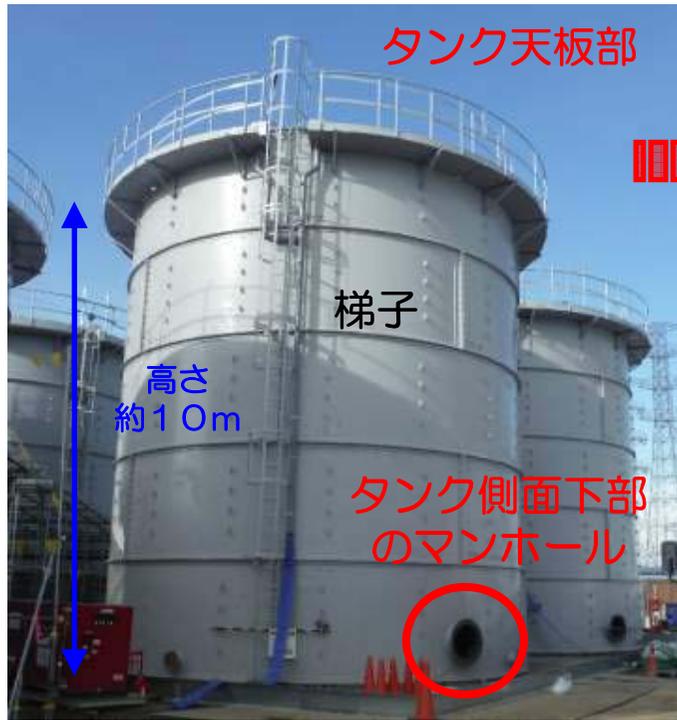
雨水受けタンクNo. 2

発生状況： 建設中のJタンクエリア用雨水受けタンクNo. 2の内面防水検査を行うため、当社社員1名及び当該タンクの設置工事を請け負った企業の社員（元請社員）2名でタンク側面下部にあるマンホールよりタンク内部に入ったが、タンク内が暗かったことからタンク天板部より太陽光を入れるため、元請社員1名（被災者）がタンク上部へ昇り、天板部にあるマンホールの蓋を動かしたところ、被災者がマンホールの蓋（重さ：約51kg）とともにタンク内へ転落（高さ：約10m）した。

- ◎災害発生を受けて、当所所員及び各協力企業へ以下の内容を周知した。
 - 基本動作の徹底
 - 作業手順の遵守
 - 作業員一人一人が気を引き締めること
- ◎明日（1/21）はすべての構内作業を中止し、安全点検を実施する予定。
- ◎当社といたしましては、今回の災害の発生原因について詳細に調査するとともに、再発防止に努めてまいります。
