# 福島第一原子力発電所 構内側溝排水放射線モニタ警報発生について

# 2号機原子炉建屋大物搬入口屋上部の溜まり水調査結果

平成27年2月25日

東京電力株式会社

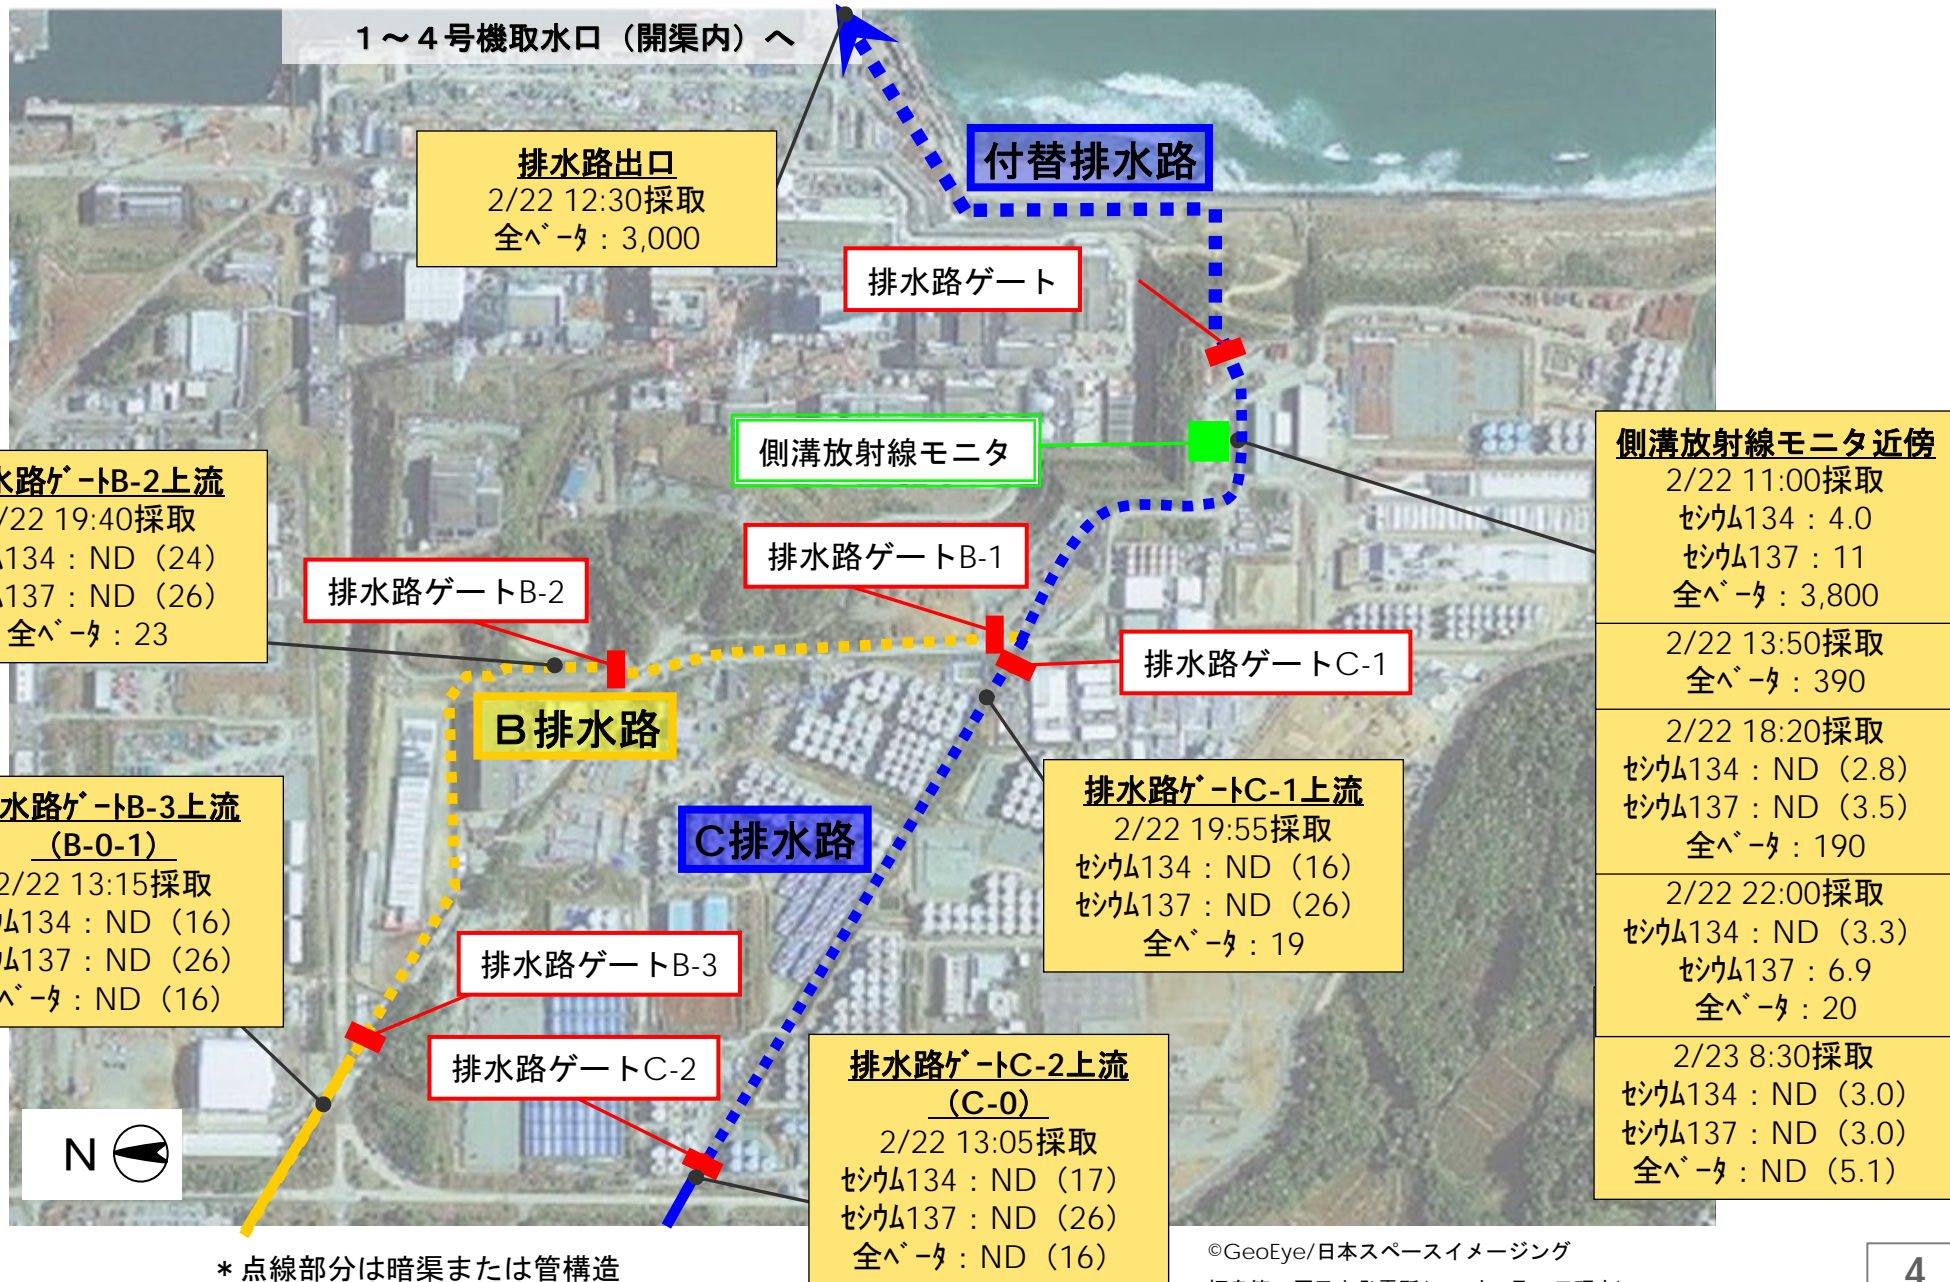
# <排水路内のサンプリング結果>

単位：Bq/L、NDは検出限界値未満を表し、( )内に検出限界値を示す。

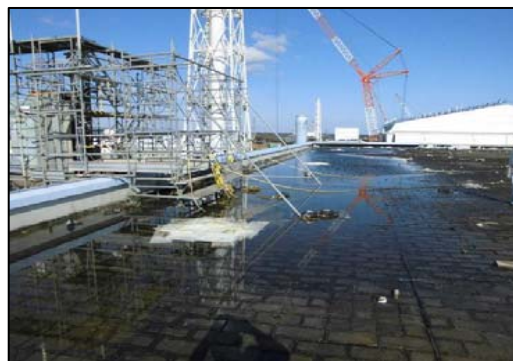
写真②：2号R/B屋上

No.	水質調査箇所	Cs134	Cs137	全β	Sr90	H-3	採水日
①	2号R/B屋上(北)	200	650	920	10	ND(<100)	H27.1.16
②	2号R/B屋上(中)	340	1,100	1,900	12	ND(<100)	H27.1.16
③	2号R/B屋上(南)	300	990	1,900	20	ND(<100)	H27.1.16
④	大物搬入口屋上	6,400	23,000	52,000	分析中	600	H27.2.19
⑤	大物搬入口竖樋(東)	920	3,200	9,700	分析中	ND(<100)	H27.2.18

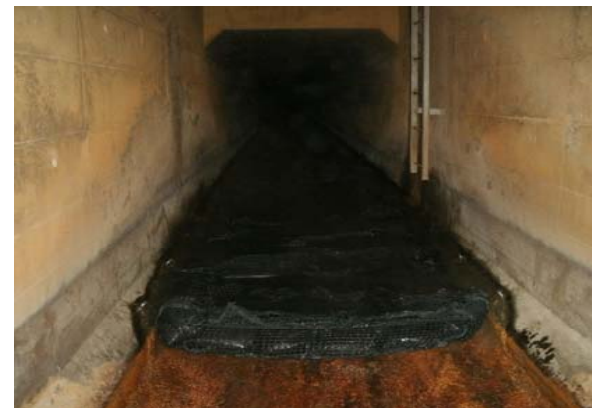
■ゼオライト土嚢は流出防止のためフィルターユニット網に複数個単位で入れて、網をボルトで固定する。

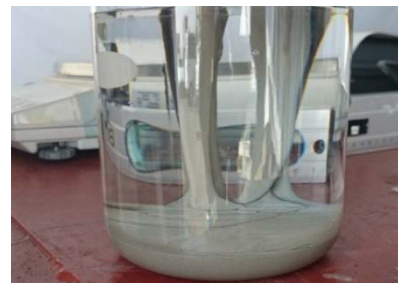
水中の不分離性

- ① トンネル部の充てん材料について  
トンネル部は、水中での不分離性、長距離の流動性、充てん性がある材料を選定

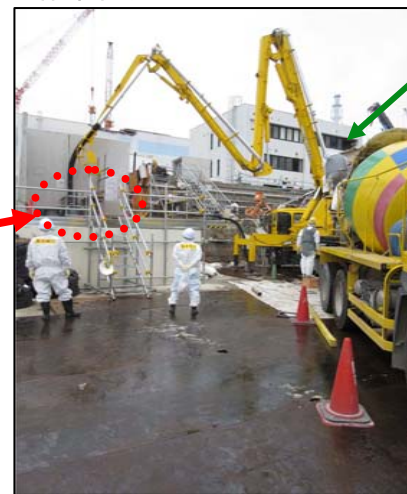
##### ④現場での作業状況

コンクリートミキサー車、ポンプ車

立坑地上部

3号機海水配管トレンチのトンネル部へ、立坑より充てん材を投入している状況
