B・C排水路側溝放射線モニタにおける β 濃度高高警報発生について

2015年3月25日
東京電力株式会社

1 - 1 . 事象及び主な時系列

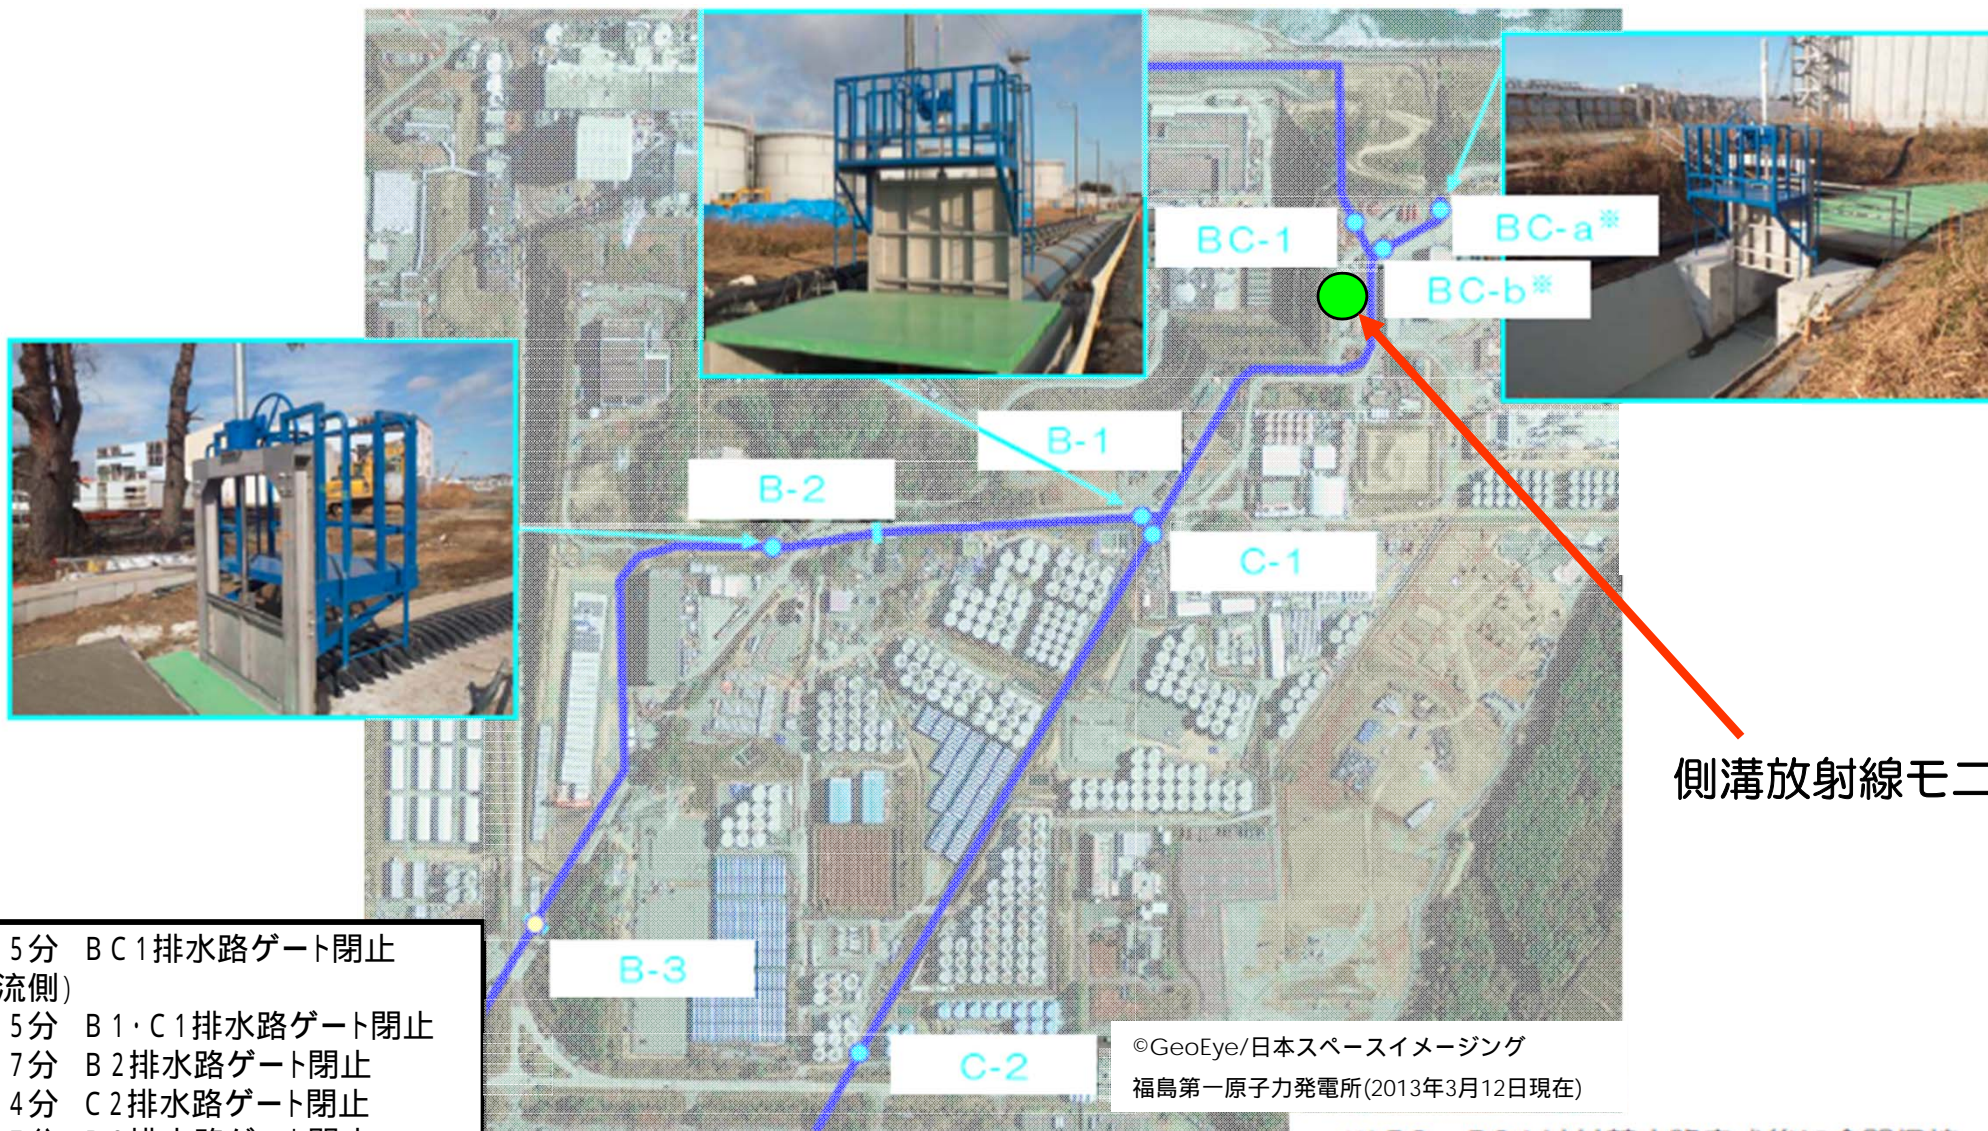
2. 側溝放射線モニタ設置及び閉止ゲート設置場所

側溝放射線モニタ

- ・ 11時35分 BC1排水路ゲート閉止
(最下流側)
- ・ 11時55分 B1・C1排水路ゲート閉止
- ・ 12時07分 B2排水路ゲート閉止
- ・ 12時24分 C2排水路ゲート閉止
- ・ 12時47分 B3排水路ゲート閉止
(全ゲート閉止完了)

※ BC-a,BC-bは付替水路完成後に全閉保持

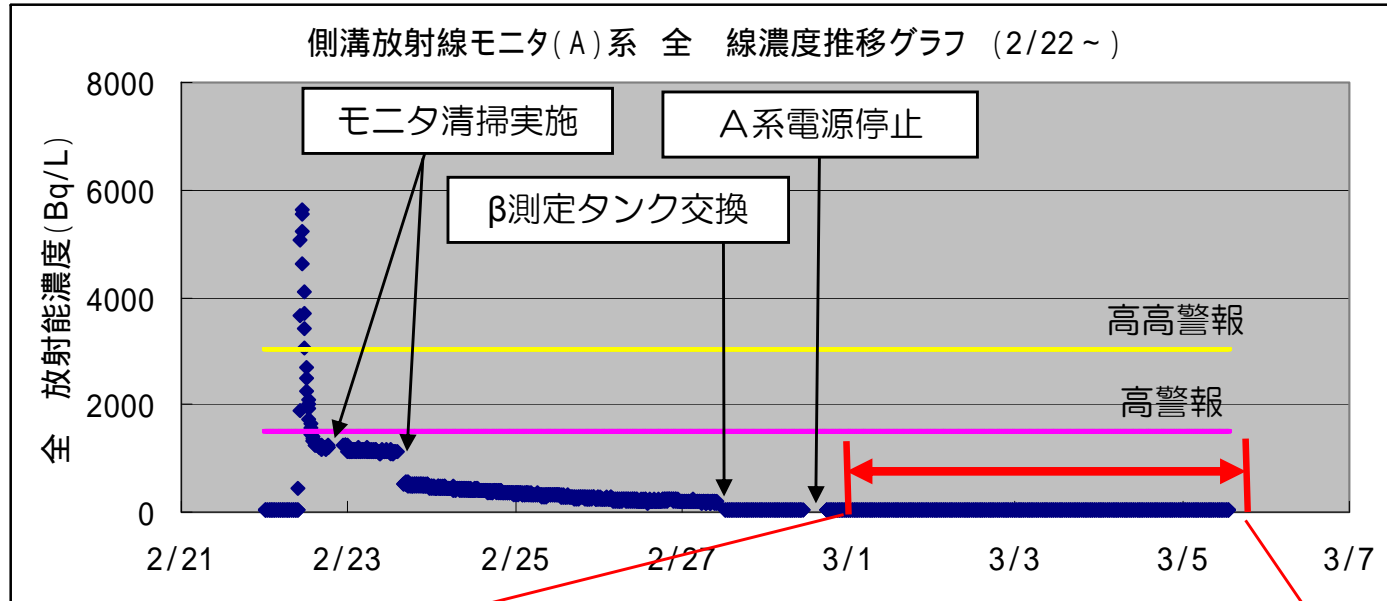
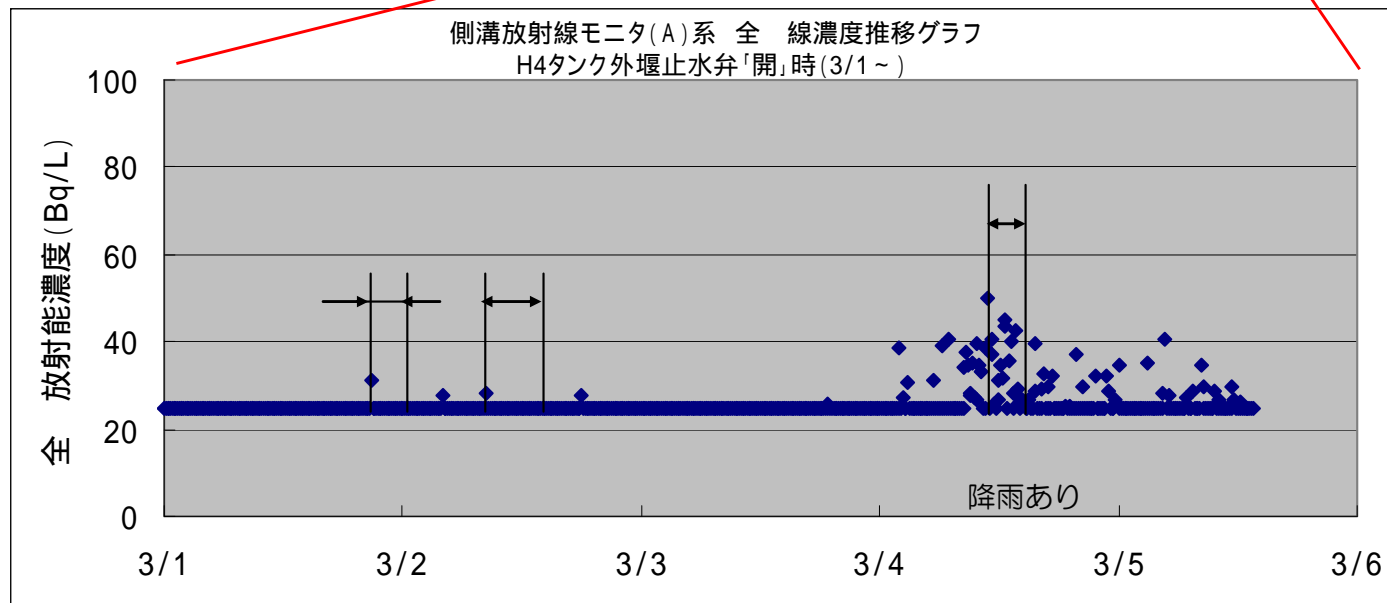
3 - (1) . 側溝放射線モニタ指示値

①②③H4タンク外堰止水弁
「開」時グラフ期間

① 3/1 21:00~
3/2 1:00

② 3/2 9:00~
3/2 15:00

③ 3/4 11:00~
3/4 15:00

注意：βモニタについては、排水路の水が置換されるまでには時間を要するため、時間遅れが生じる

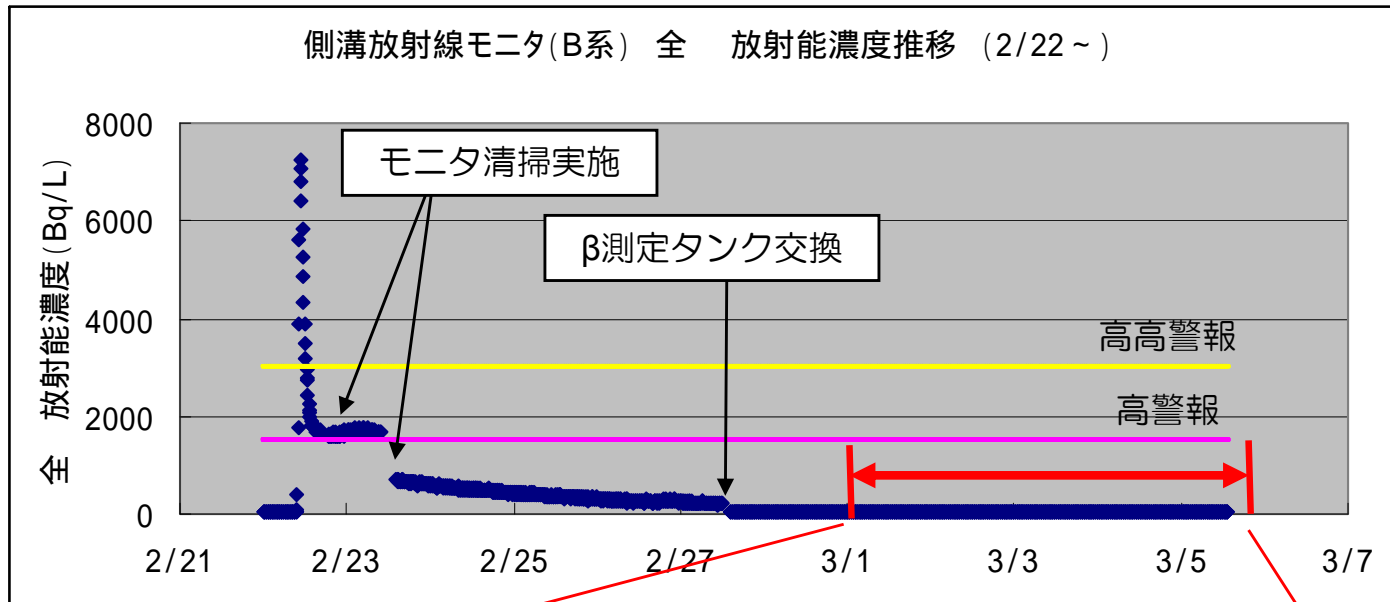
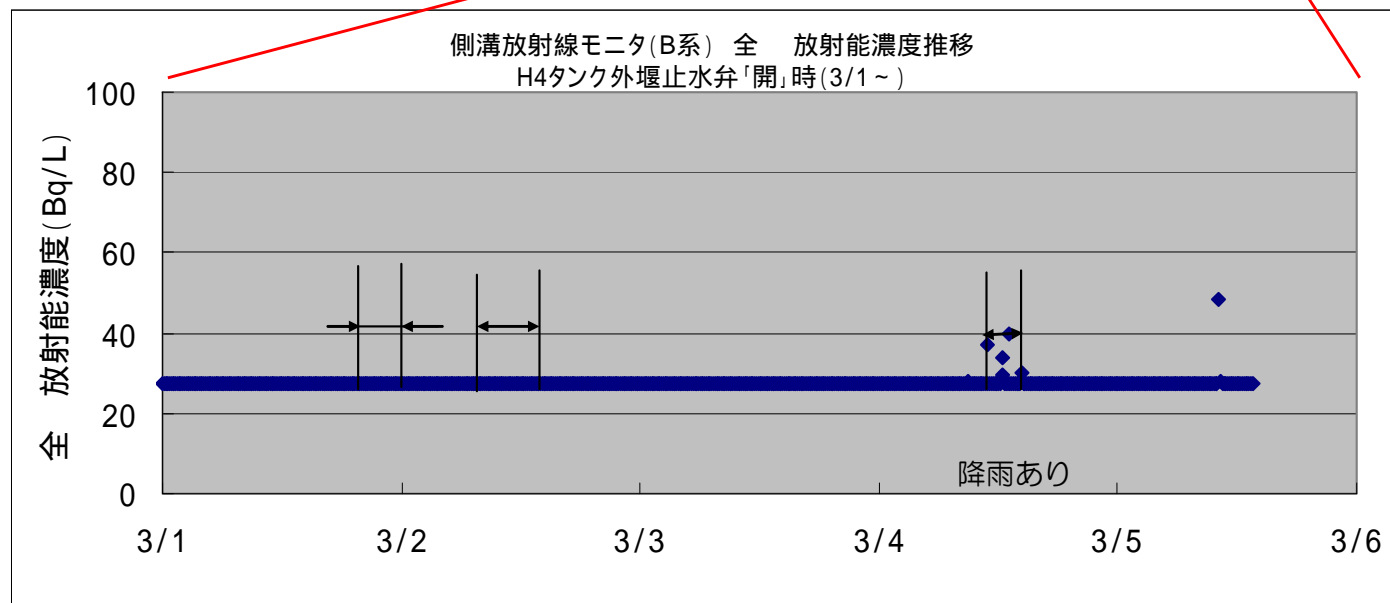
3-(2). 側溝放射線モニタ指示値

①②③H4タンク外堰止水弁
「開」時グラフ期間

- ① 3/1 21:00~
3/2 1:00
- ② 3/2 9:00~
3/2 15:00
- ③ 3/4 11:00~
3/4 15:00

注意：βモニタについては、排水路の水が置換されるまでには時間を要するため、時間遅れが生じる

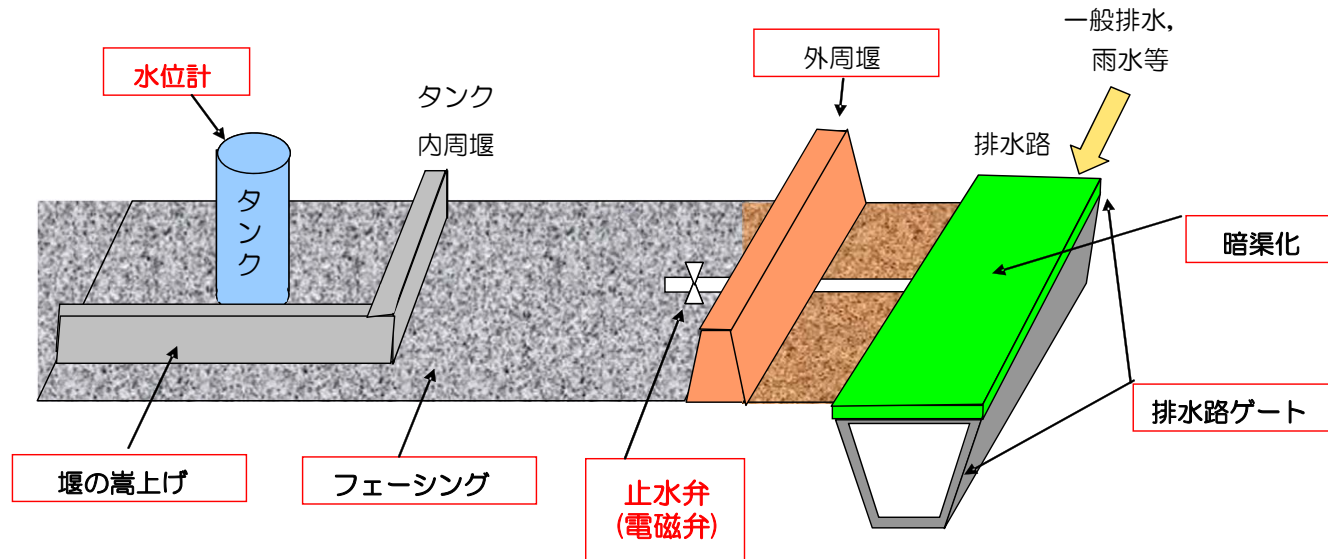
4-1. 原因調査(汚染水タンクからの漏えい)

確認した以下の事実から、汚染水タンクからの漏えいの可能性はないと判断した。

- 側溝放射線モニタの警報発生後に実施した、汚染水タンクの水位計の確認において、有意な変動がなかったこと（免震棟にて確認）。
- 側溝放射線モニタの警報発生前日から、タンクエリアの止水弁を「閉」としており、警報発生後の弁状態の確認においても全弁「閉」であったこと（免震棟にて確認）。
- 側溝放射線モニタの警報発生後に実施した、臨時タンクエリアパトロールにおいて、漏えい等の異常は確認されなかったこと。
- 側溝放射線モニタの指示値の上昇が一時的であり継続しなかったこと。

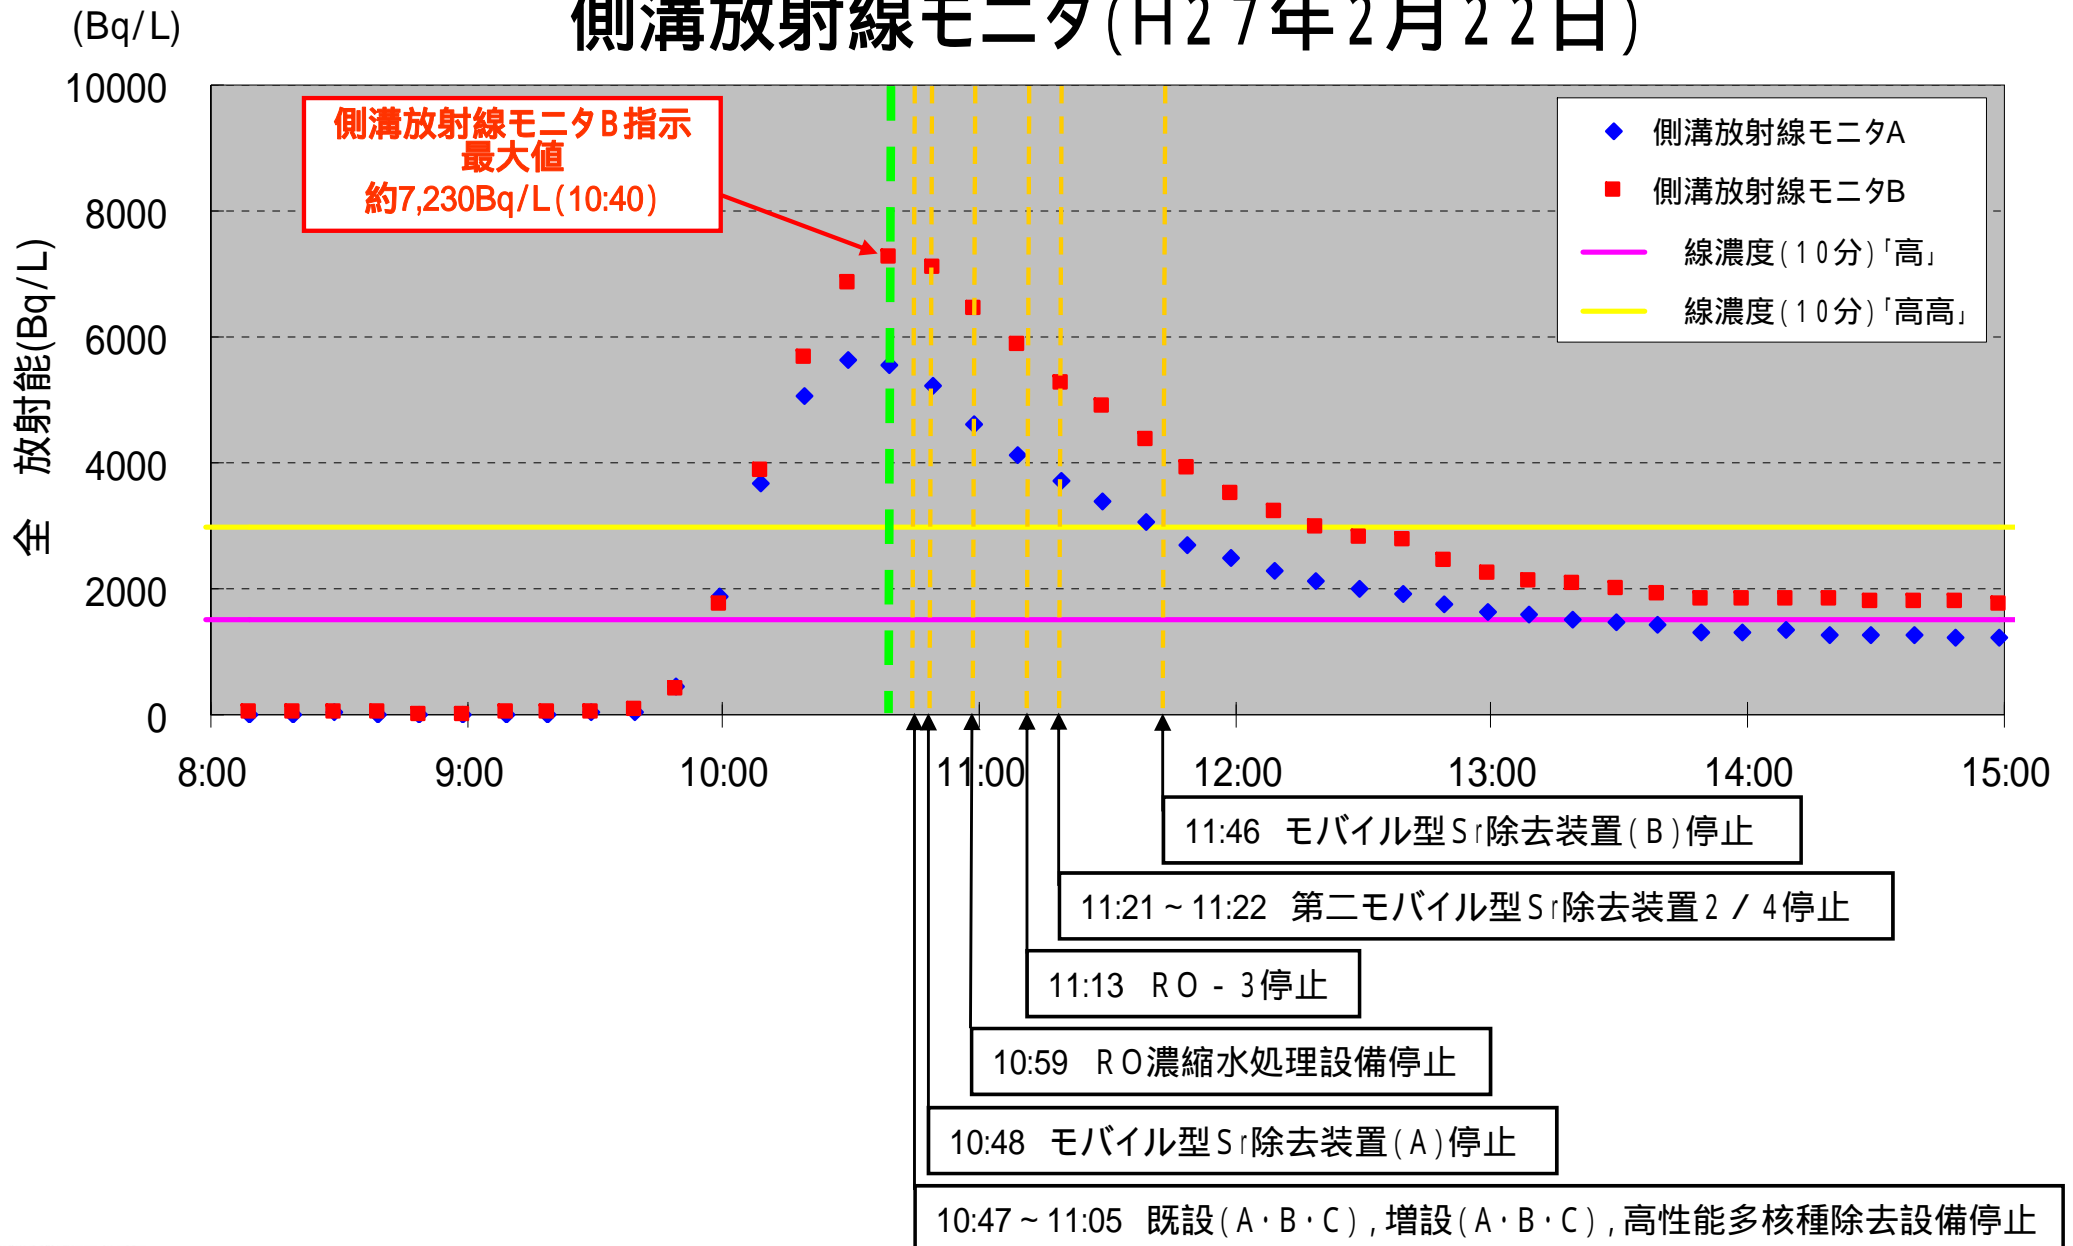
4-2-1. 汚染水処理設備停止実績 (4-2.補足資料)

側溝放射線モニタ (H27年2月22日)

- 設備停止後に実施したパトロールにおいて、漏えい等の異常はなかったこと。
- 側溝放射線モニタ警報発生後の10時48分にモバイルキュリオン(A)を停止、その後、順次35m盤より上に設置した汚染水の処理および移送している設備を停止*したが、側溝放射線モニタの指示値は、設備の停止前に低下していること。

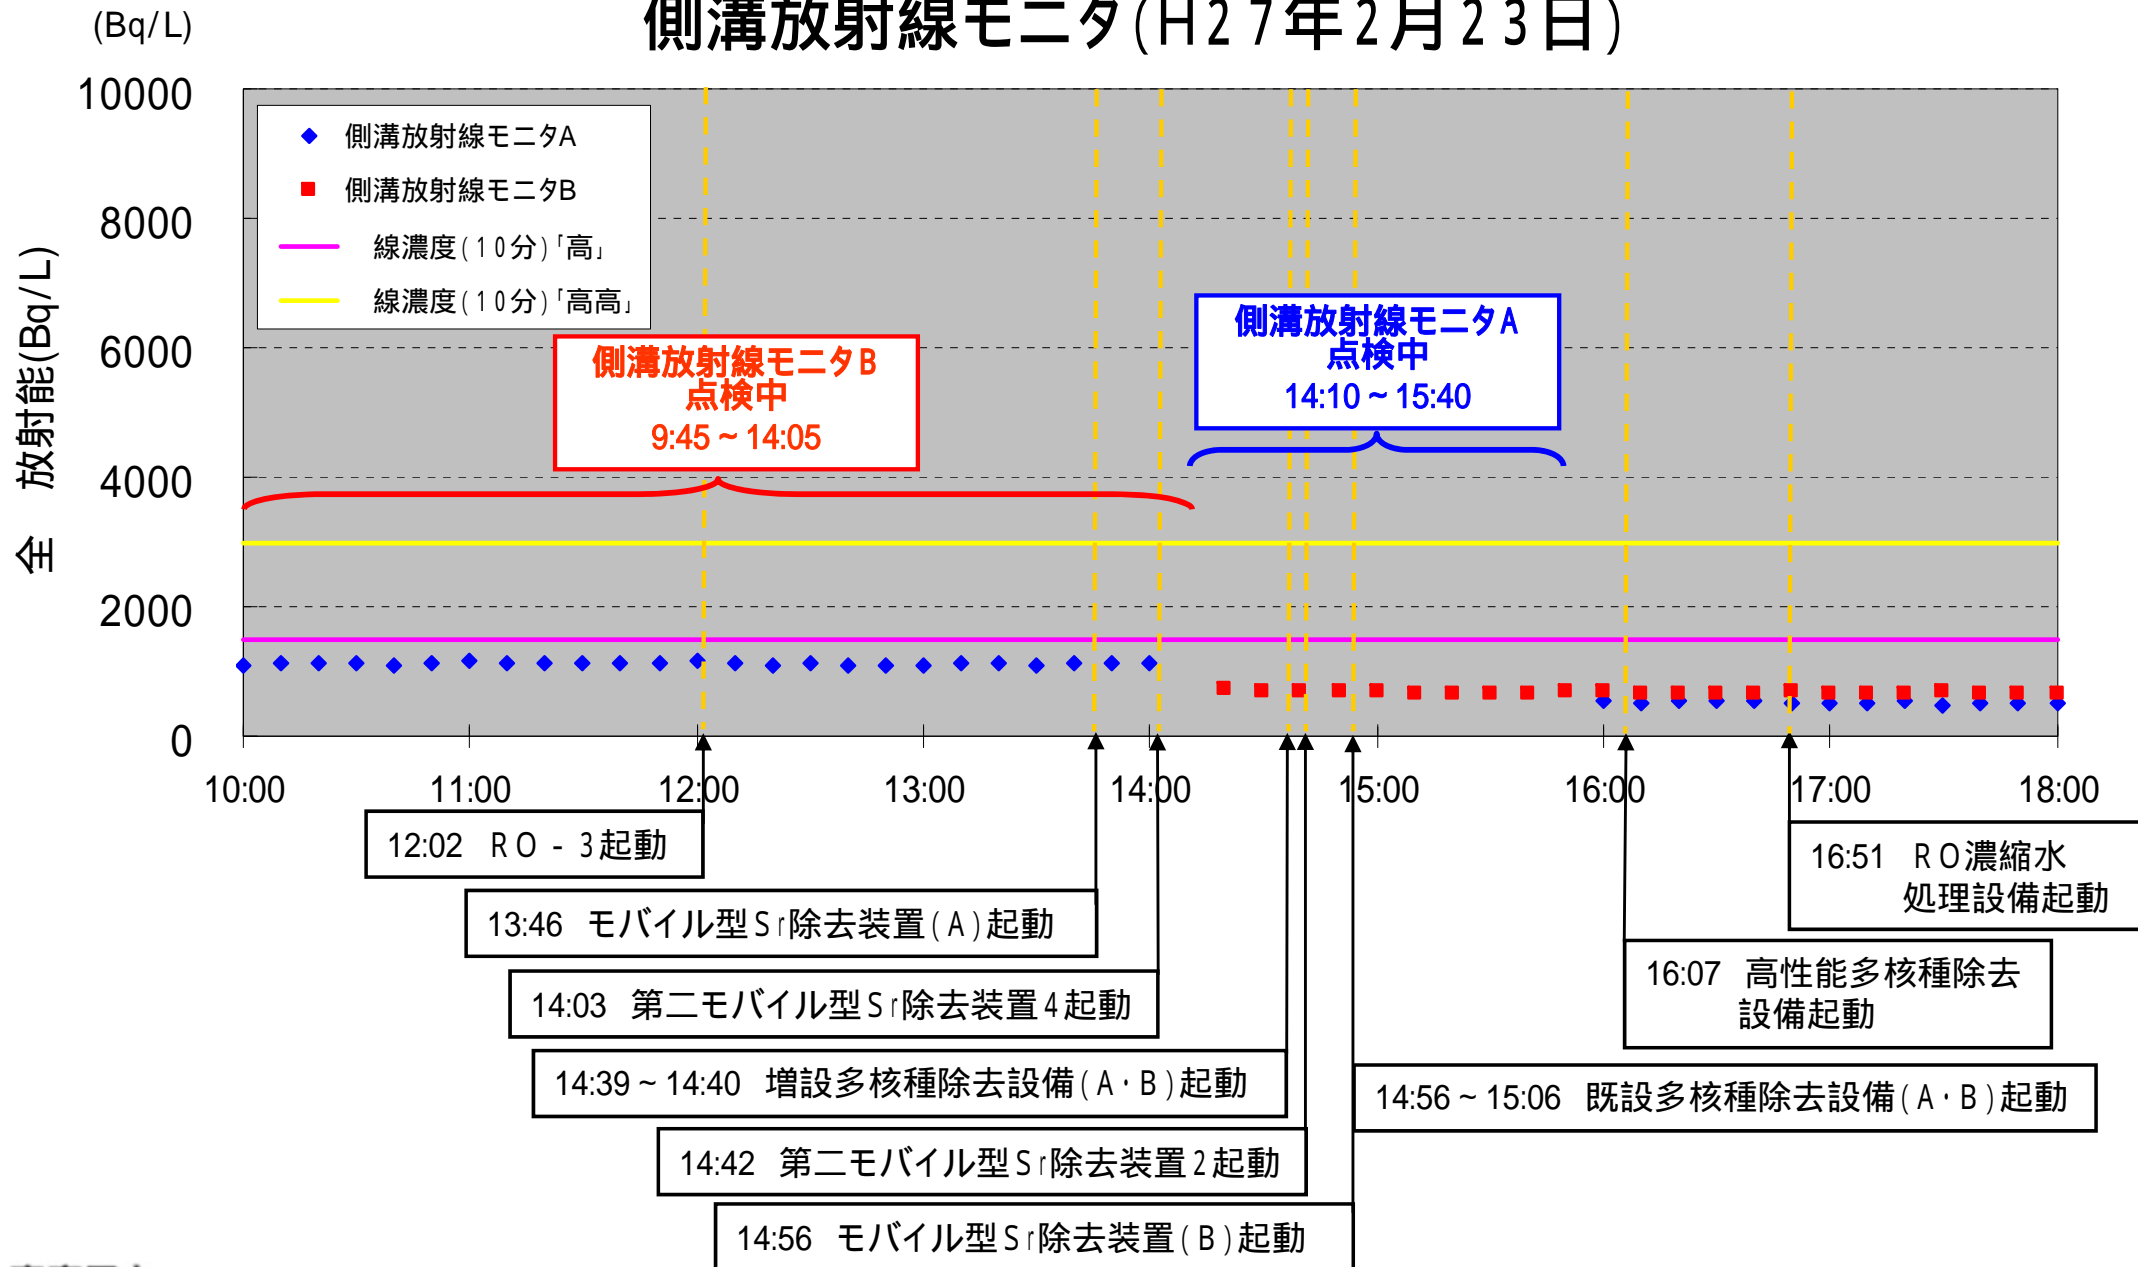
4-2-2 . 汚染水処理設備起動実績 (4-2.補足資料)

側溝放射線モニタ (H27年2月23日)

- 設備運転再開後(2/23)のリーク確認およびパトロールにおいて、漏えい等の異常はなかったこと。
- 設備運転再開後(2/23)の側溝放射線モニタ指示値に、有意な変動が確認されていないこと。【4-2-2(補足資料)参照】

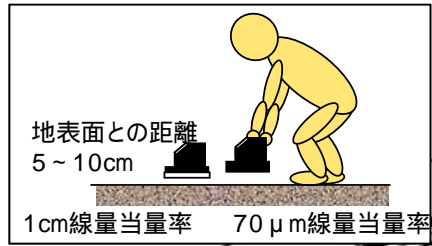
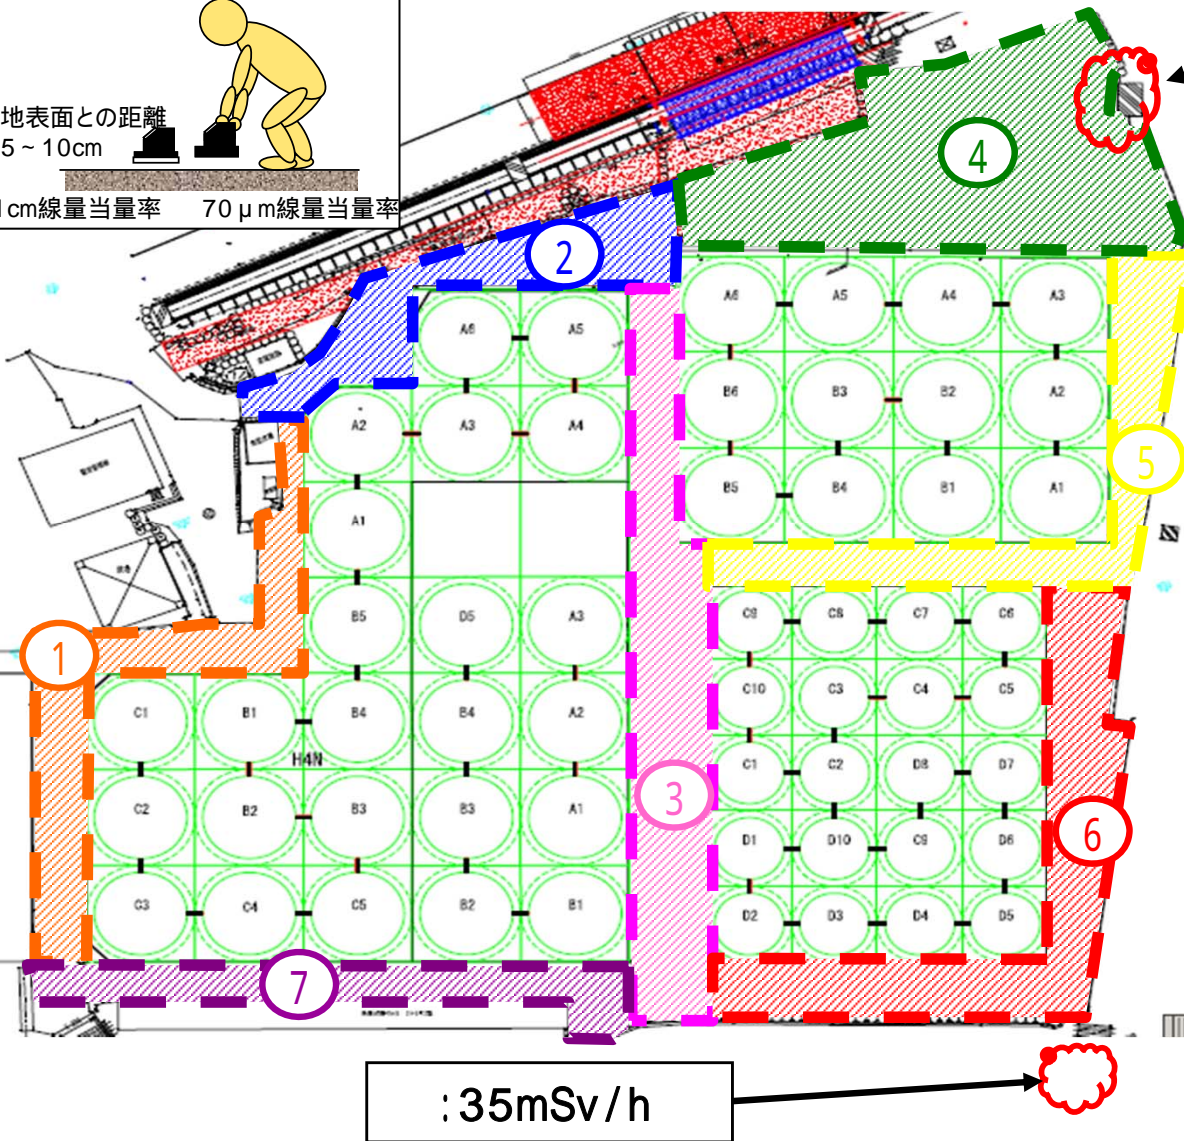
4-4-3-(2). H4エリア外周堰内サーベイ (4-4.補足資料)

■ H4エリア外周堰内南東側集水升溜まり水における全放射能検出(1900Bq/L)に伴う線量率サーベイ

地表面測定(5 ~ 10 cm高さ)
 : 線による70 μm線量当量率
 : 線による1 cm線量当量率
 単位:mSv/h
 有効数字2桁にて表示

0.000 ~ 0.39	0.008 ~ 0.016
	0.000 ~ 3.5	0.006 ~ 0.023
	0.000 ~ 0.65	0.003 ~ 0.016
	0.000 ~ 0.025	0.004 ~ 0.011
	0.000 ~ 1.9	0.003 ~ 0.011
	0.000 ~ 0.44	0.001 ~ 0.060
	0.000 ~ 0.51	0.004 ~ 0.090

のエリア付近の外周堰の外側において、スポット的に 線による70 μm線量当量率で最大35mSv/hが確認された。(周囲の排水路は暗渠化されているため、汚染土壌の流入のおそれはない。)

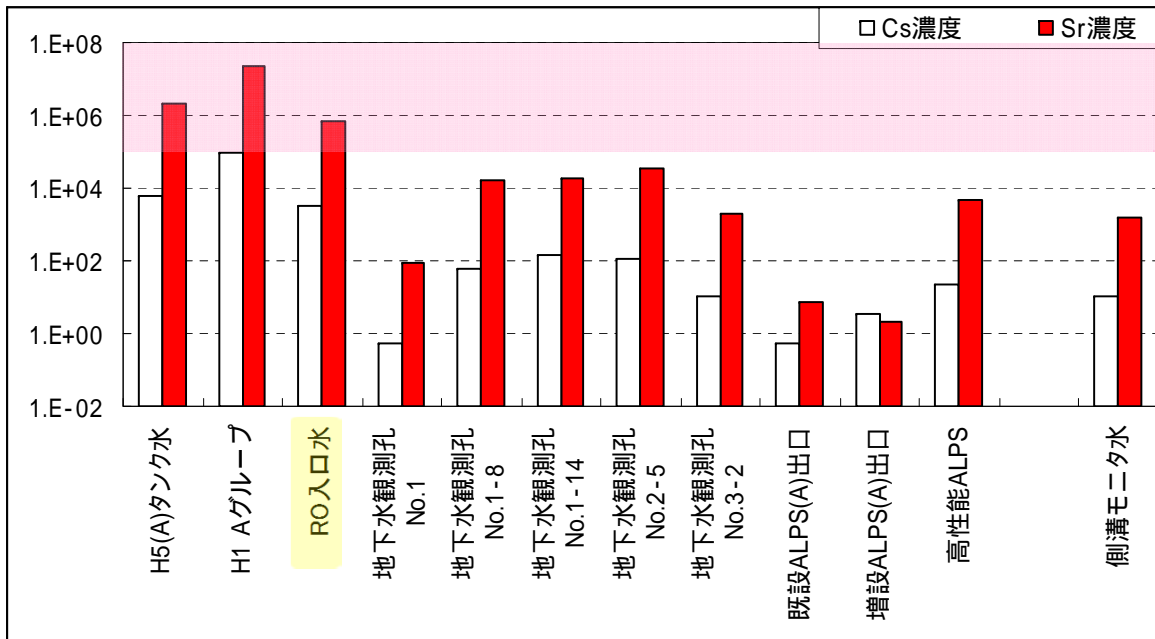
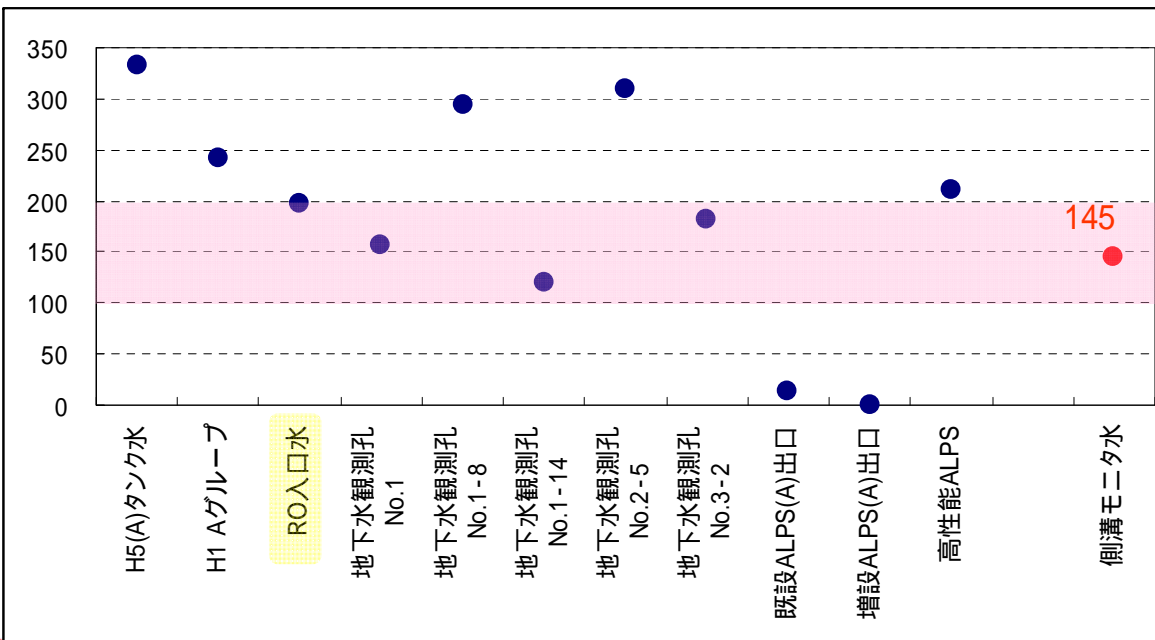
4-4-5-(2). 排水路へ流入した汚染水の発生元の推定 (4-4.補足資料)

系統	Cs濃度	Sr濃度	組成比
1 H5(A)タンク水	6.3E+03	2.1E+06	333
2 H1 Aグループ	9.5E+04	2.3E+07	242
3 RO入口水	3.3E+03	6.5E+05	197
4 地下水観測孔 No.1	5.6E-01	8.8E+01	157
5 地下水観測孔 No.1-8	5.8E+01	1.7E+04	293
6 地下水観測孔 No.1-14	1.5E+02	1.8E+04	120
7 地下水観測孔 No.2-5	1.1E+02	3.4E+04	309
8 地下水観測孔 No.3-2	1.1E+01	2.0E+03	182
9 既設ALPS(A)出口	5.5E-01	7.0E+00	13
10 増設ALPS(A)出口	3.3E+00	2.1E+00	1
11 高性能ALPS	2.4E+01	5.0E+03	211

側溝モニタ水	1.1E+01	1.6E+03	145
--------	---------	---------	-----

- 発電所内の代表的な試料について、
- 排水路流水による拡散を考慮し、側溝モニタ水のSr濃度の100倍以上の試料を抽出
 - その中から、側溝モニタ水の組成比 (Sr-90/Cs-137=100~200) と類似している試料を抽出したところ【3 RO入口水】が最も側溝モニタ水に類似していることが分かった。

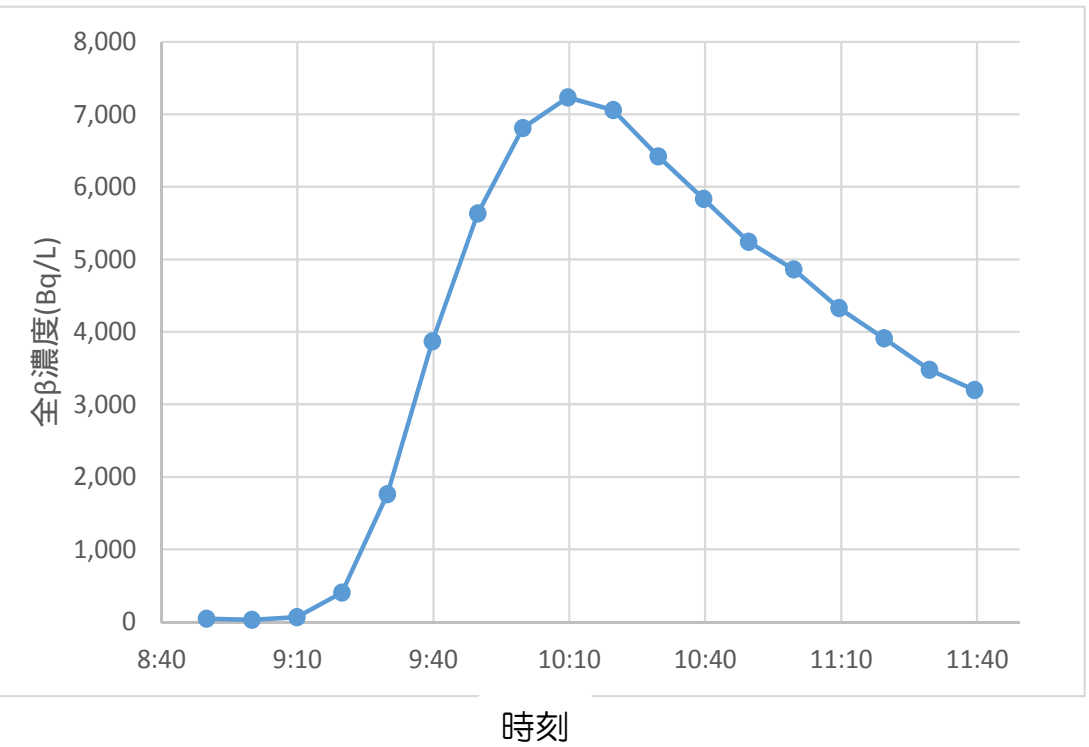
図4-4-5-2-1 側溝放射線モニタ値

- 排水路の流量は、側溝放射線モニタの値が上昇した時間帯を含めほぼ一定であり、多量の汚染水が流入したとは考えられず、流入した汚染水は高濃度と推定。
- 汚染水の核種分析結果に基づく核種組成はRO入口水の組成に類似しており放射能濃度も 1×10^6 Bq/Lと高濃度である。
- 側溝放射線モニタの上流からRO入口水が流入したと仮定し、排水路内での放射能濃度を計算した。(複数の上流地点を想定)
- 計算結果と側溝放射線モニタ値の上昇時の変化が合致する流入地点がどこか評価。
- なお、汚染水の流入時間は、側溝放射線モニタ指示値の変動開始からピークとなるまでの時間と拡散計算を基に、約40分から約1時間と推定。

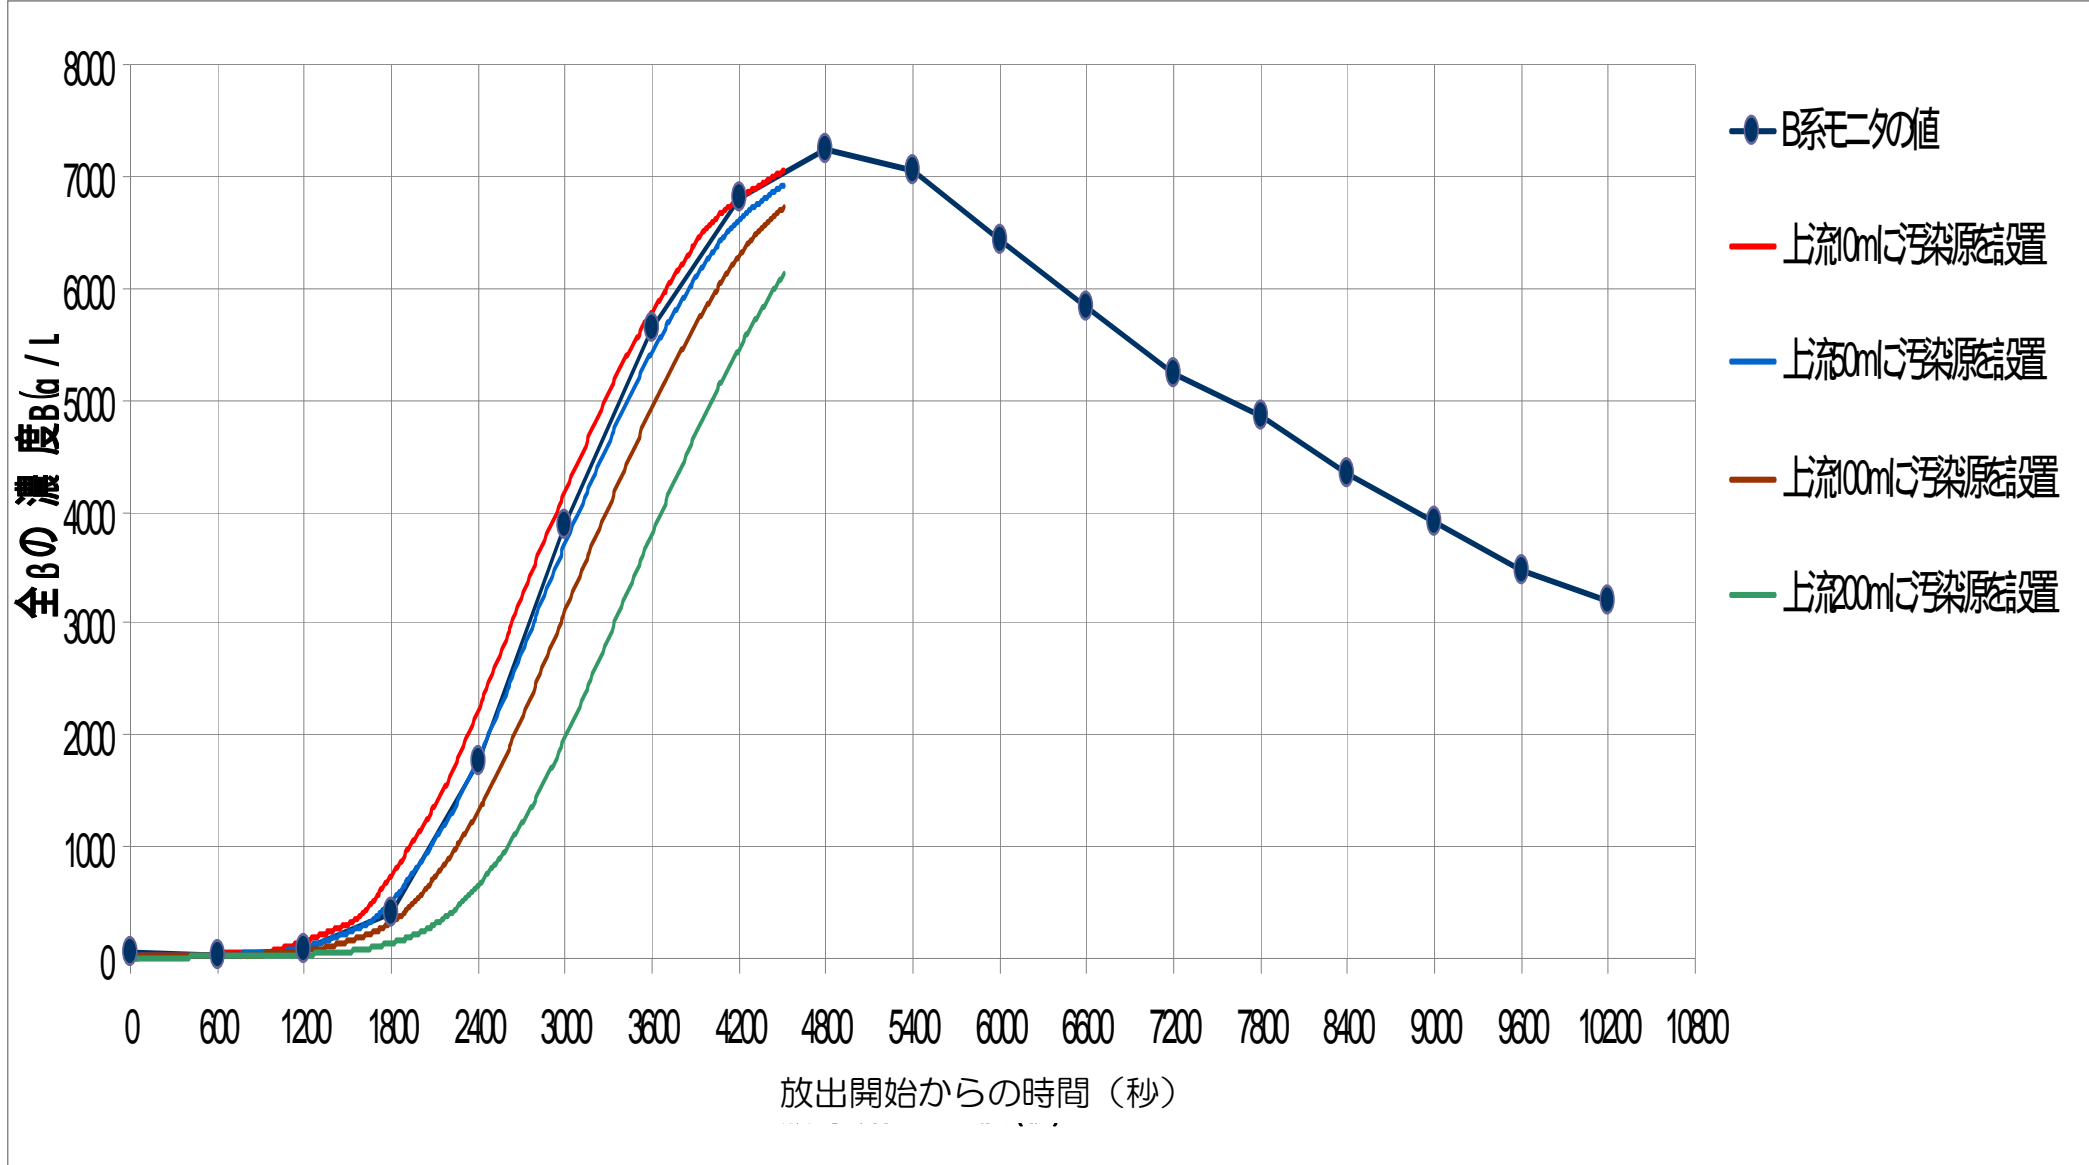
図4-4-5-5 流入開始からの濃度の時間変化

流入した汚染水の量は約400L未満と推定

汚染水の流入した地点は、側溝放射線モニタの上流約10m～約50mの範囲と推測。

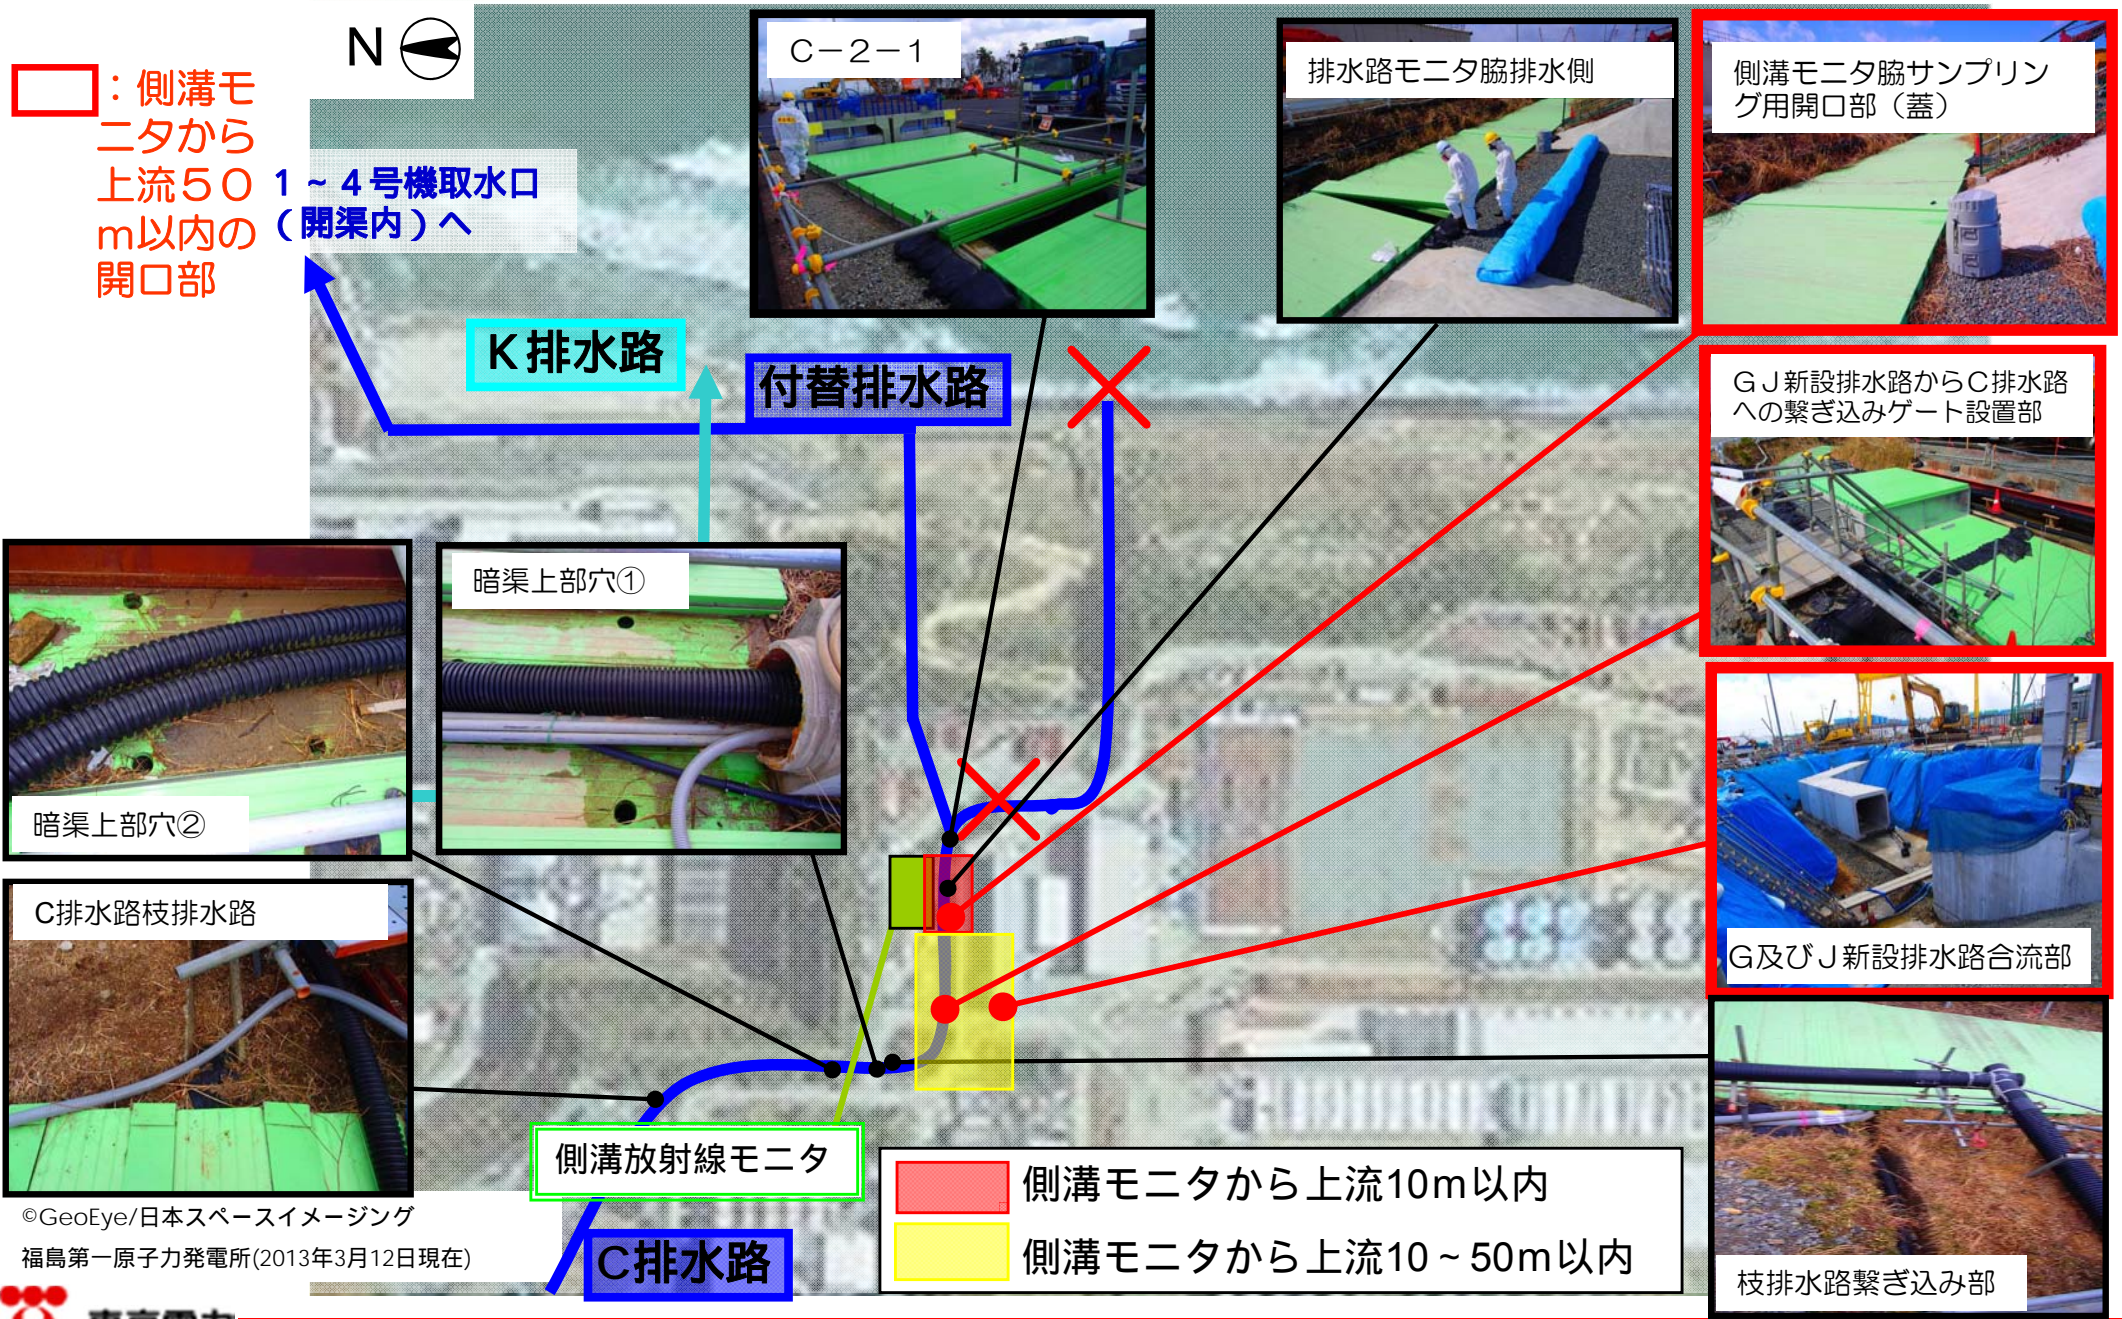
4-4-7 排水路(側溝放射線モニタ周辺)の開口部(4-4.補足資料)

- 側溝モニタに流入した汚染水の組成分析から、
 - ・その組成は、淡水化処理施設（RO）入口水（ $1 \times 10^6 \text{Bq/L}$ ）が類似。
- 側溝放射線モニタ(全ベータ)に関する評価結果から、
 - ・上記RO入口水が流入したと仮定すると、
 - ・排水路の流量に有意な変動がないことから、流入水量は400L未満（最大で10分間に40L）と推定
 - ・汚染水が排水路に流入した箇所は側溝放射線モニタの上流10～50mの範囲と推測。
 - ・側溝モニタの指示値の挙動から、流入時間は約40分から1時間と推定。
- 側溝モニタから上流約50m以内にある開口部は、
 - ・側溝モニタ脇サンプリング用開口部（蓋）
 - ・G J新設排水路からC排水路への繋ぎ込みゲート設置部
 - ・G及びJ新設排水路合流部

(7)排水路暗渠上部開口蓋が安易に開放出来ない措置

排水路暗渠上部のマンホール・蓋等については、雨水混入防止の為、コーキングを施してあり、容易に解放できないが、サンプリング箇所や流量計設置箇所については人の手で開放可能である為、施錠管理を行う。

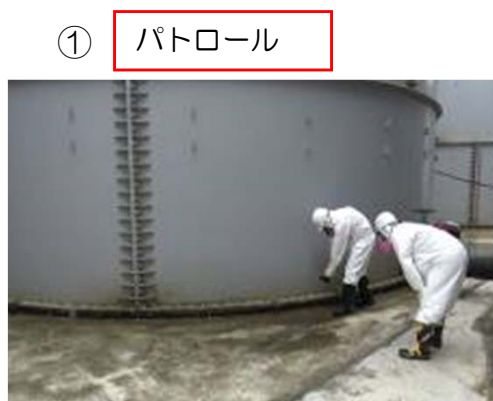
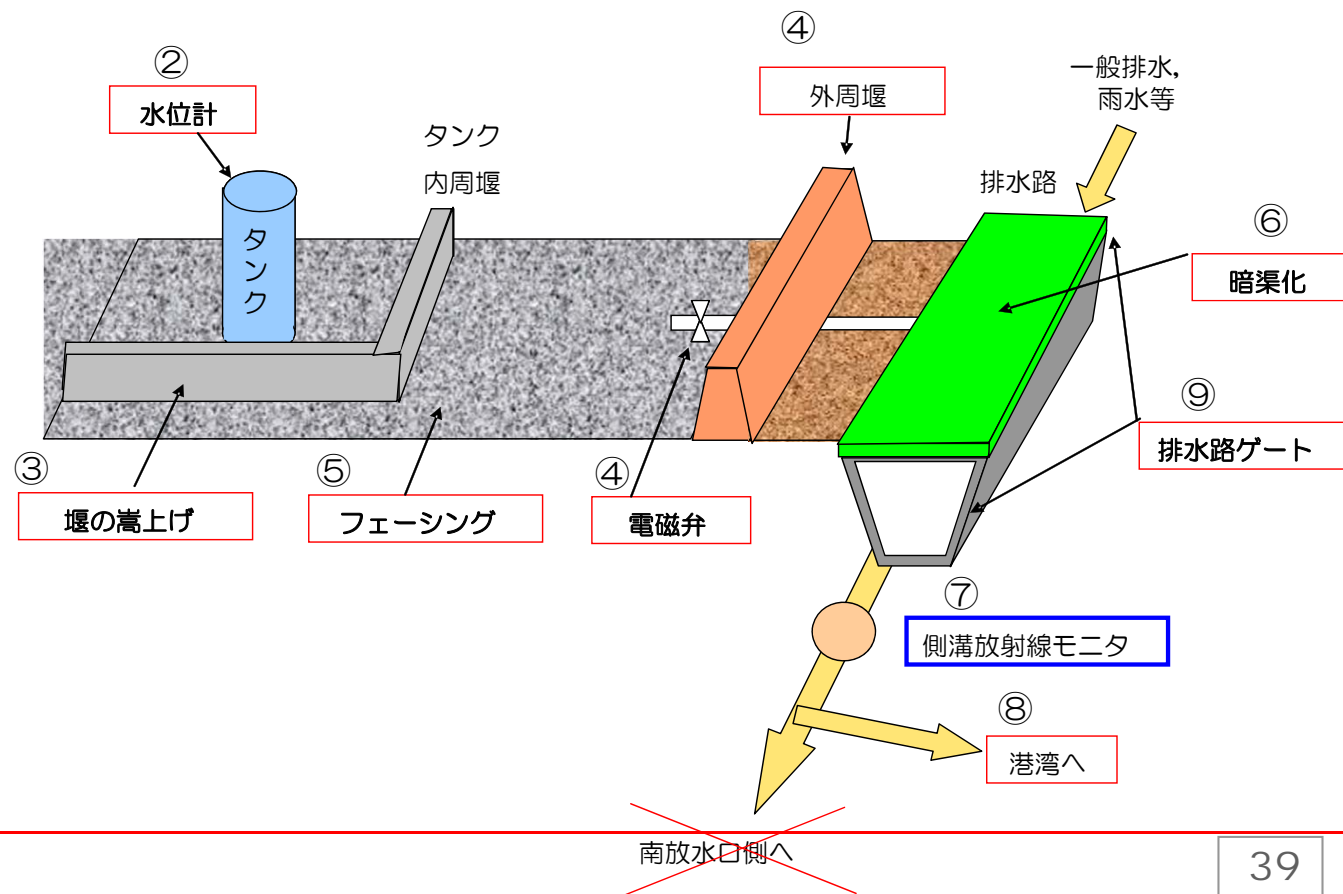
【参考】側溝放射線モニタの位置付け

- ① タンクパトロール（溶接タンク：2回/日，フランジタンク4回/日，3人/班×10班）
- ② タンク水位計による監視（常時）

- ③ 堰のかさ上げ（タンク1基分/20基毎）
- ④ 外周堰の設置（排水弁は電動弁化）
- ⑤ 外周堰内の浸透防止（フェーシング）

- ⑥ 排水路の暗渠化
- ⑦ 側溝放射線モニタの設置
- ⑧ 排水路の排水先を港湾へ
- ⑨ 排水路にゲート設置

▶タンク水位に異常が認められた場合，地震に伴う水位異常，及び竜巻警報発令時には，対象外周堰電動弁を閉とするとともに，外周堰内へのタンク汚染水漏えいの有無を調査する

▶側溝放射線モニタにて排水路への流入の有無を監視する

▶降雨の状況，排水路への汚染水流入の継続有無等を総合的に検討し，排水路ゲートの閉止を判断する

- 降雨時にゲートを閉止すると数分で排水路が溢水するので，ゲート閉止には総合的な判断が必要
