# 福島第一原子力発電所構内5・6号機西側道路脇の 土手からの出火について（車両の特定）

< 参考資料 >  
2015年4月1日  
東京電力株式会社

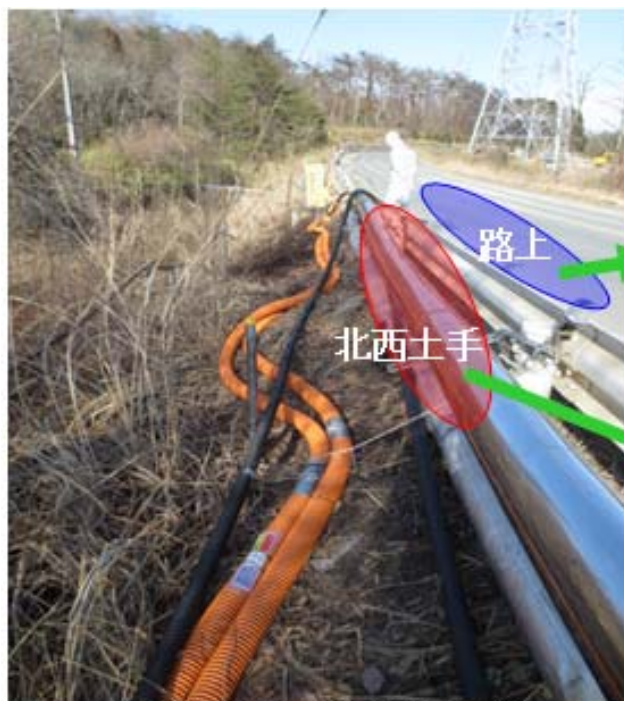
- 日時：2015年3月21日（土）午前11時48分頃
- 場所：福島第一原子力発電所5，6号機開閉所西側の道路脇（西側）
- 発見者：協力企業作業員
- 延焼範囲：2箇所〔約2m×15m、約2m×10m〕

延焼の現場状況(道路北西側)

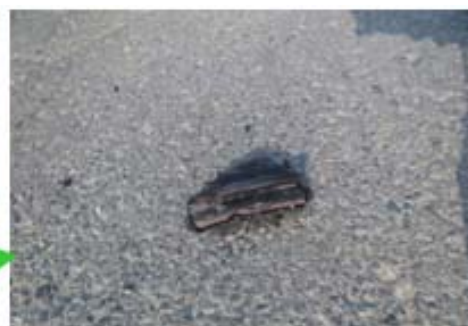
火災発生当日、現場確認の結果、車両の一部が道路および延焼範囲に落ちており、火災発生の原因となったと思われることから、後日周辺道路を走行したと思われる車両の調査を行った。【お知らせ済み】

現場状況（路上①）

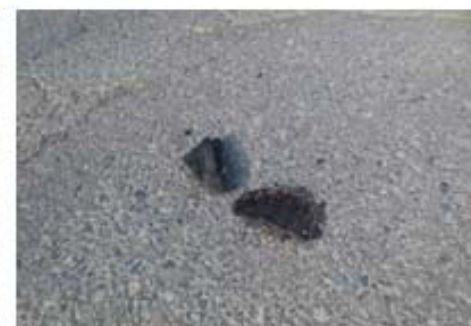
現場状況（路上②）

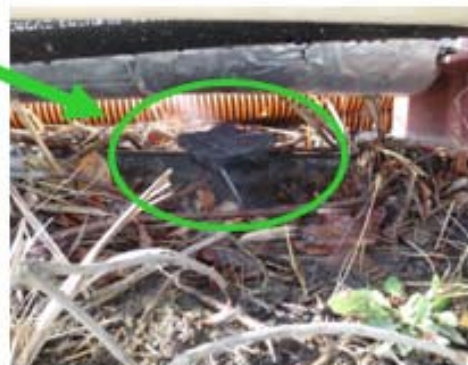
現場状況（北西土手）

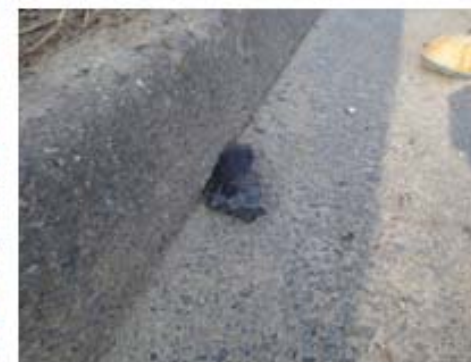
現場状況（路上③）

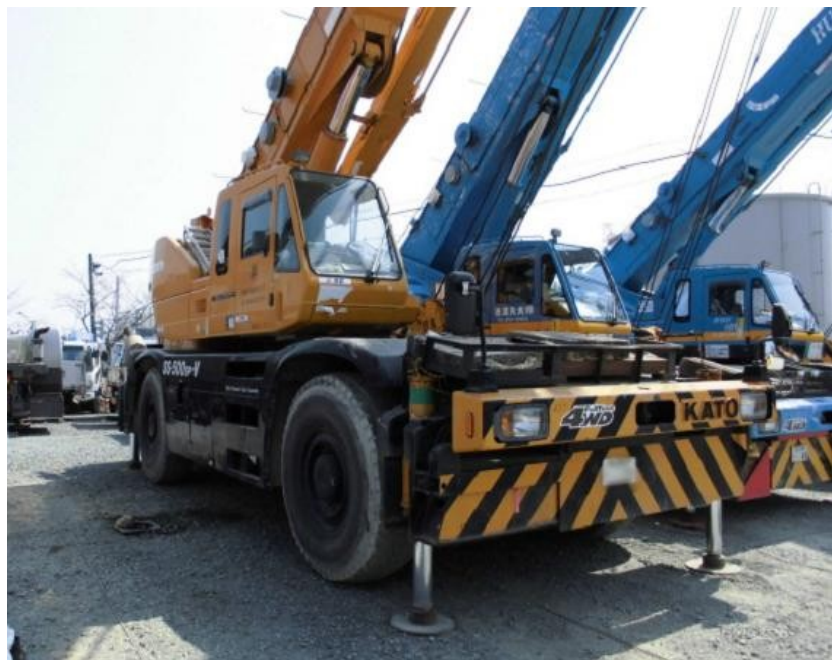
その後の調査にて、パーキングブレーキの一部が破損している50tホイールクレーンを発見。火災現場に落ちていた破片は、当該クレーンのパーキングブレーキ破損部と形状がほぼ一致したことから、当該クレーンのものと判断。

確認された50tホイールクレーン〔2015年3月30日撮影〕

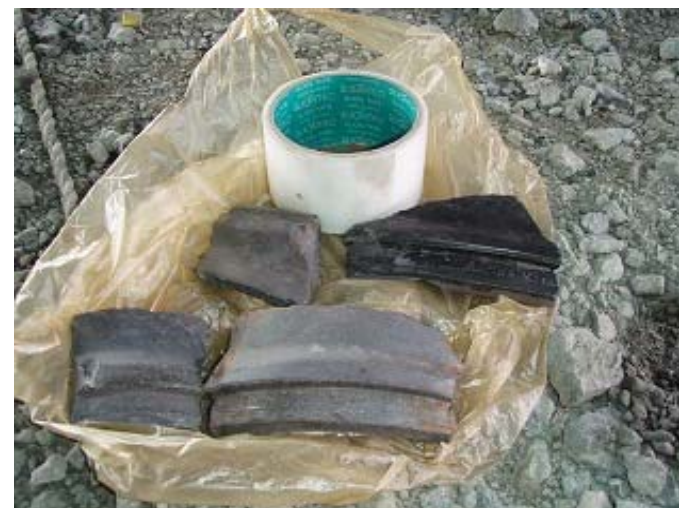
現場に落ちていた破片〔2015年3月30日撮影〕

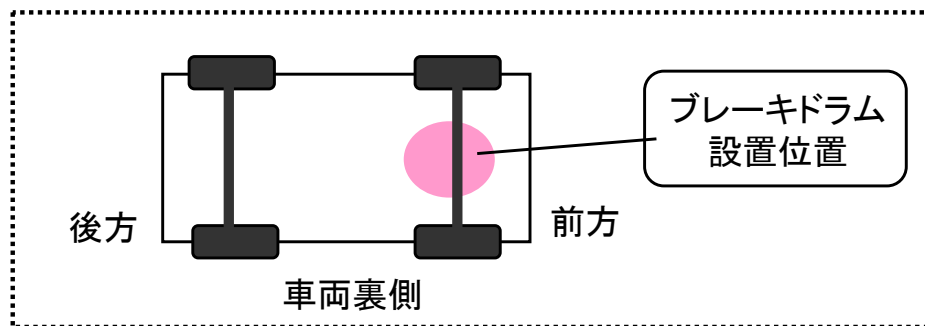
ブレーキドラム破損部〔2015年3月30日撮影〕
