# 保管中のHIC上の水たまりについて

2015年4月6日  
東京電力株式会社

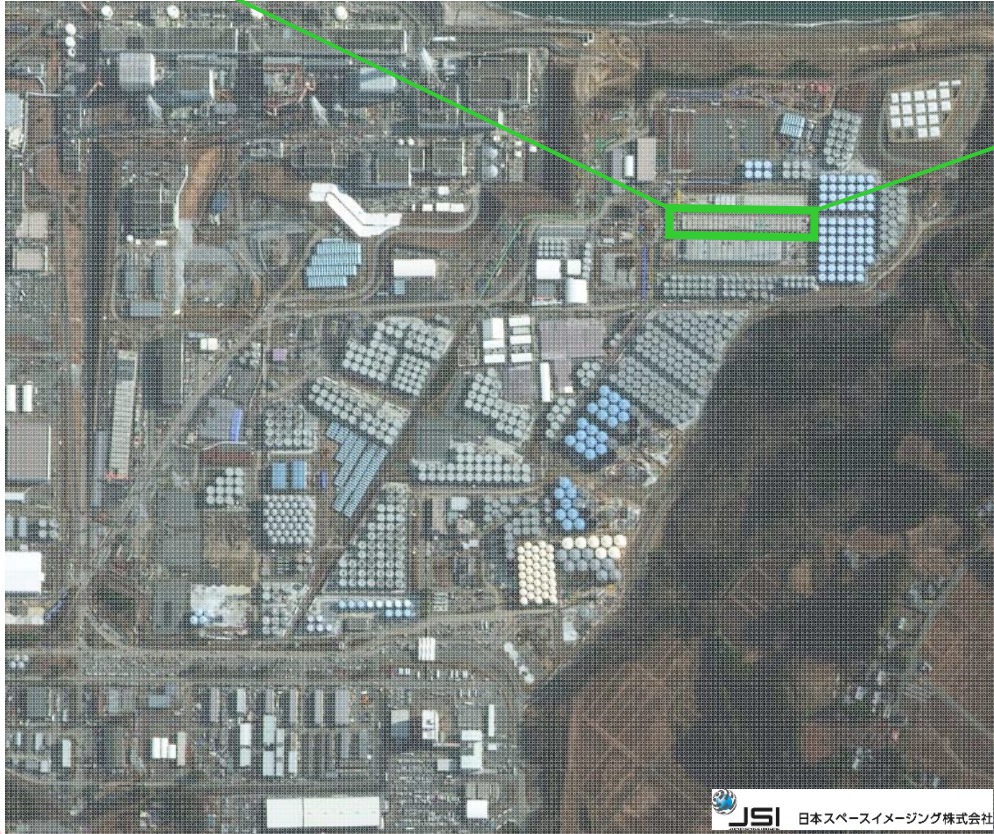
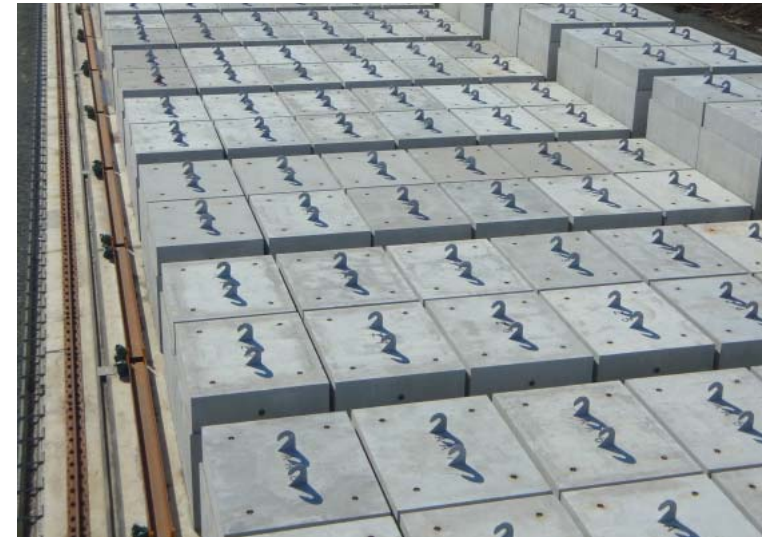
# 吸着等一時保管施設（第二施設） 【お知らせ済】

ボックスカルバートは鉄筋コンクリート造で高性能容器（HIC）2基を格納後、上部に遮へい用の鉄筋コンクリート厚蓋を配置する。

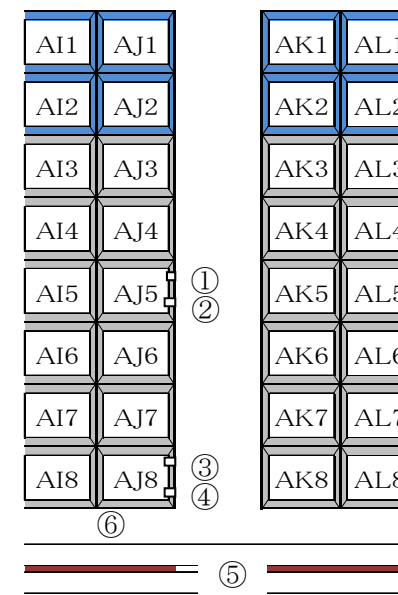
# カルバート (AJ5・AJ8) 周辺におけるサーベイ結果

- 通常の巡視点検は、1回/日 施設周辺の確認であるが、4/2よりカルバート外への漏えい監視強化として、該当カルバート周辺の日視確認及びサーベイ3回/日を実施し、現時点において問題のないことを確認した。

測定結果 ( $\beta + \gamma$ ) ※ $\beta$ 線+ $\gamma$ 線は $\beta$ 線による70 $\mu$ m線量当量率と $\gamma$ 線による1cm線量当量率の和を示す

- 測定箇所は、①～⑥の6ポイント。
- 測定器 (ICWBL) は、地面に置いて測定。
- 測定器の向きは、①～④については水抜き孔、⑤・⑥は西側に向けて測定。

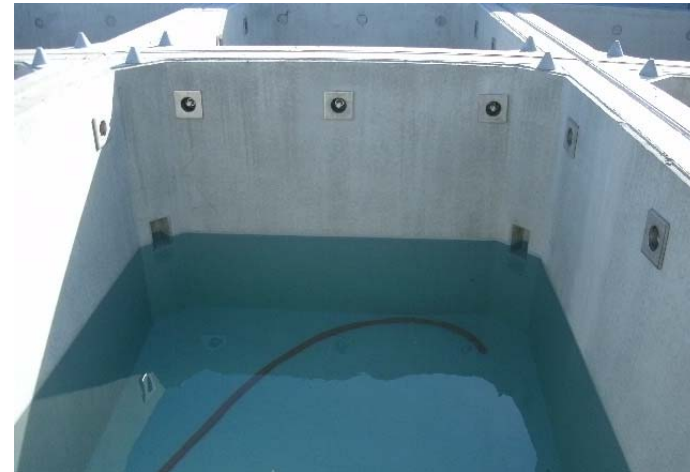
# 【参考】ボックスカルバートの水密性について

水張り前

水張り後

- 水深約1mまで水張りし、一昼夜保持後、通路部、隣接カルバート内への漏えいのないことを確認
- 3箇所を実施。いずれも漏えいなし

\*: 2.86m<sup>3</sup>のHIC2基の全漏えいを仮定。ボックスカルバート(床面積6.52m<sup>2</sup>)の浸液深さは0.877m。余裕を見て1mまで塗装。  
第三回監視・評価検討会資料にて本内容をご報告済み。

一昼夜保持後

通路部への漏出なし
