福島第一原子力発電所3号機原子炉建屋上部の ダストフィルタの調査結果について

2015年5月12日

東京電力株式会社

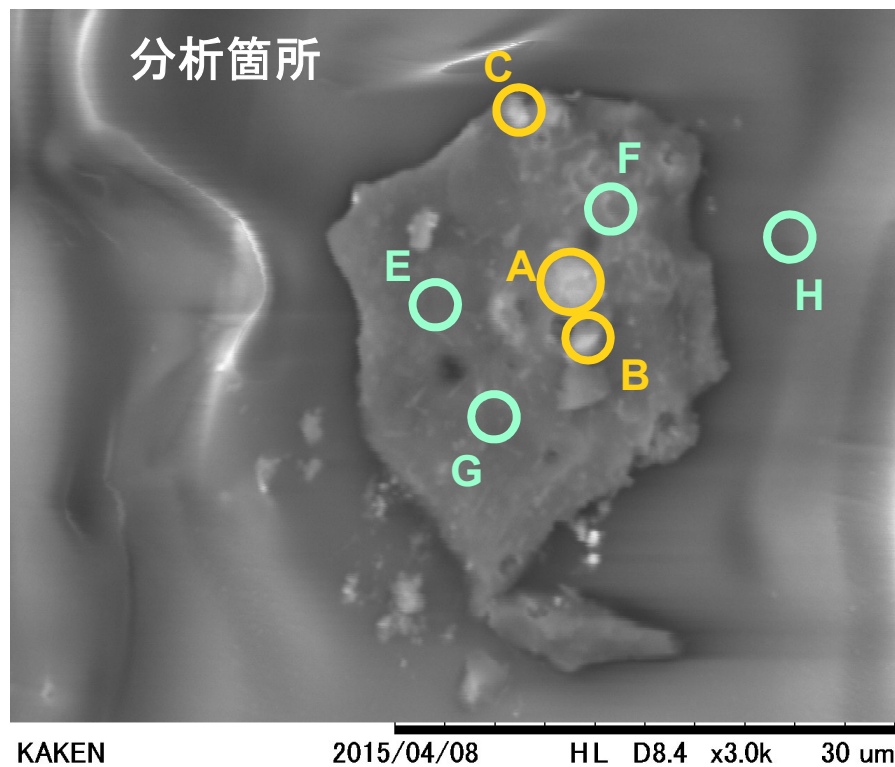
図3 元素分析箇所① 倍率3000倍

- 前頁の粒子に対して以下の10か所の元素組成分析を実施
 - 分析箇所A～D(4箇所) :前頁のセシウム含有粒子(黄色)
 - 分析箇所E～J(6箇所) :セシウム含有粒子の周辺(水色)

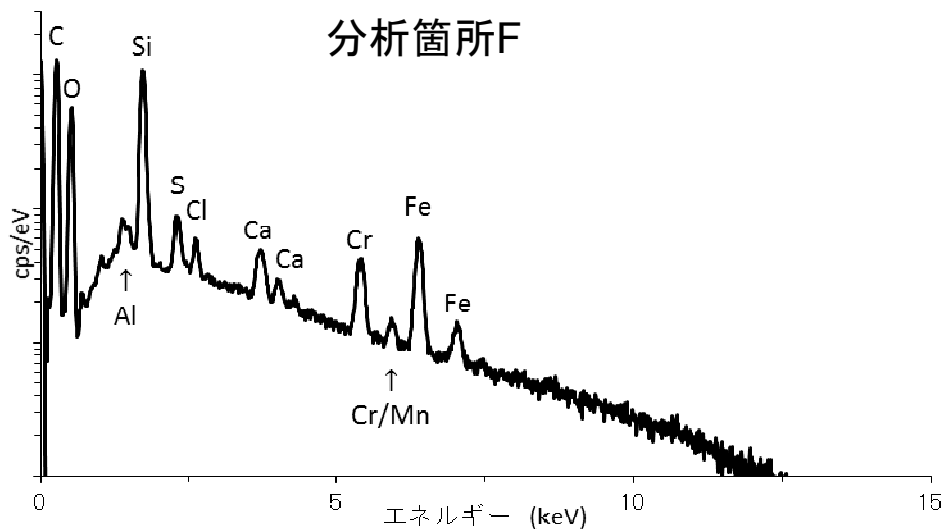
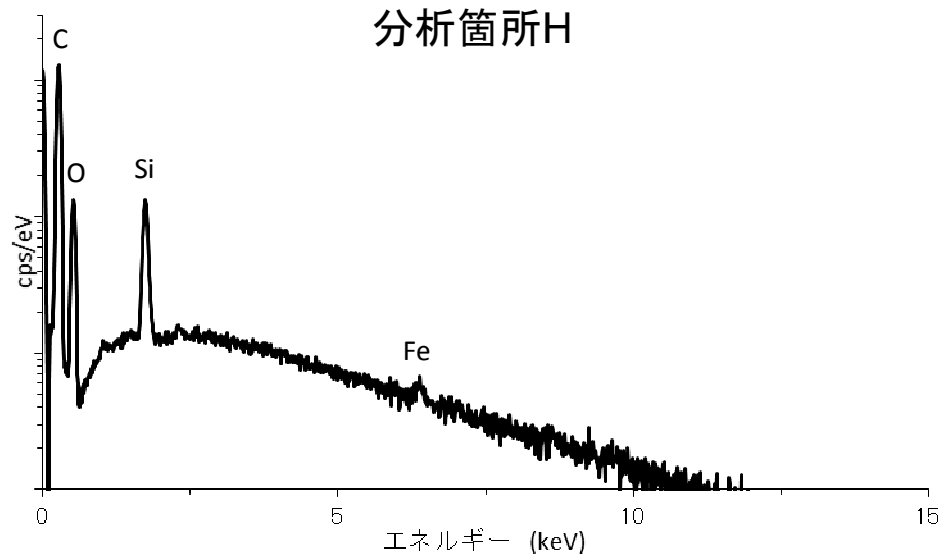
5 元素組成分析結果(セシウム含有粒子ABC近傍)

分析箇所E,F,G : セシウム含有粒子ABCが付着している粒子上

分析箇所H : テープ上

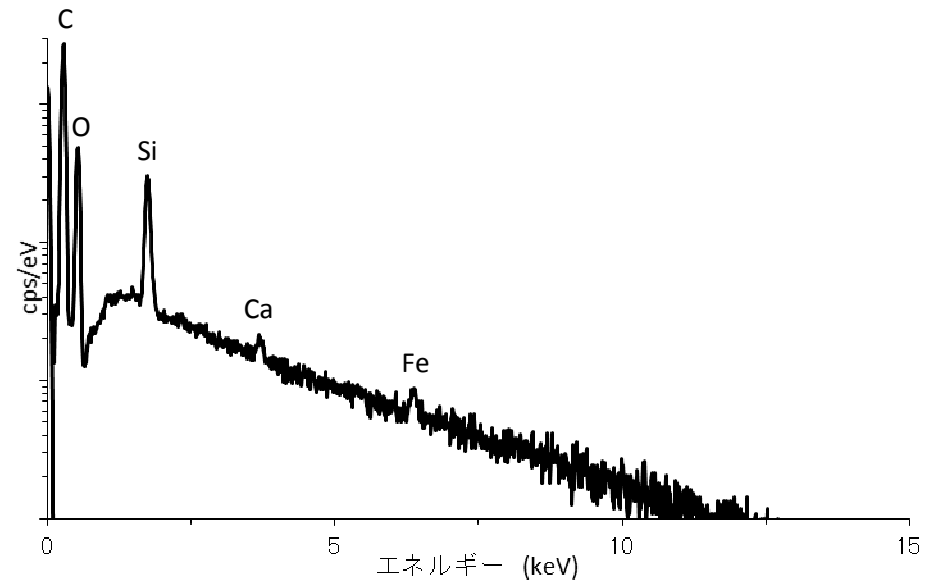
分析箇所J : テープ上

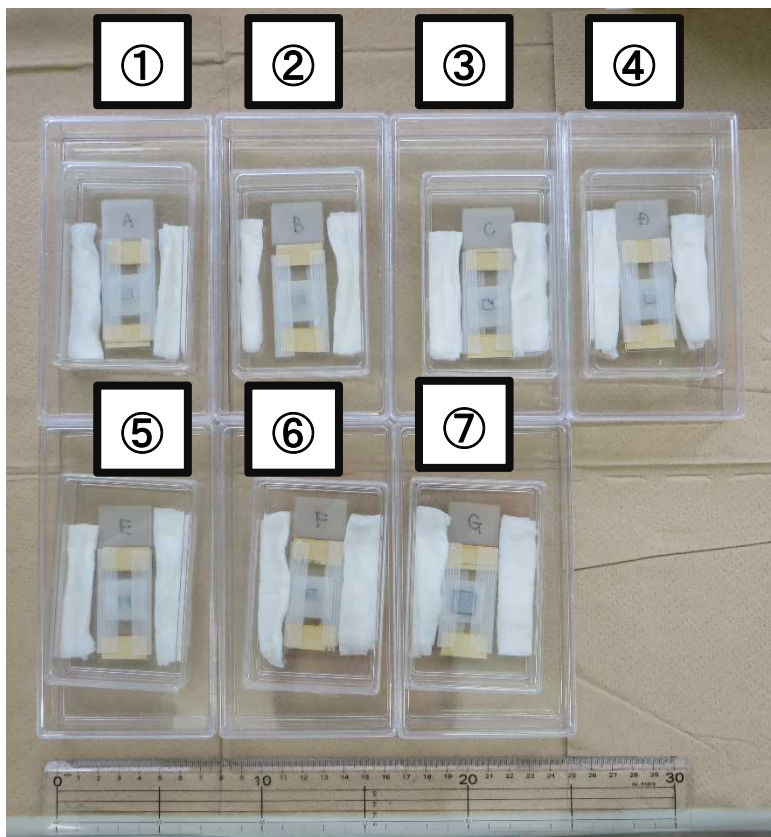
溶出試験用に切り出した7試料

- 雨水を添加し1週間放置後、溶出率を評価

試料番号	試験前 ¹³⁷ Cs (Bq)	溶出量 ¹³⁷ Cs (Bq)	溶出率
①	1.21	0.155	12.8%
②	1.01	<0.11	<11%*
③	9.77	<0.11	<1.2%*
④	2.17	1.22	56.2%
⑤	2.03	0.477	23.6%
⑥	1.37	1.08	78.8%
⑦	0.740	0.150	20.3%

溶出率は、1.2%未満～78.8%とばらつきがあった。

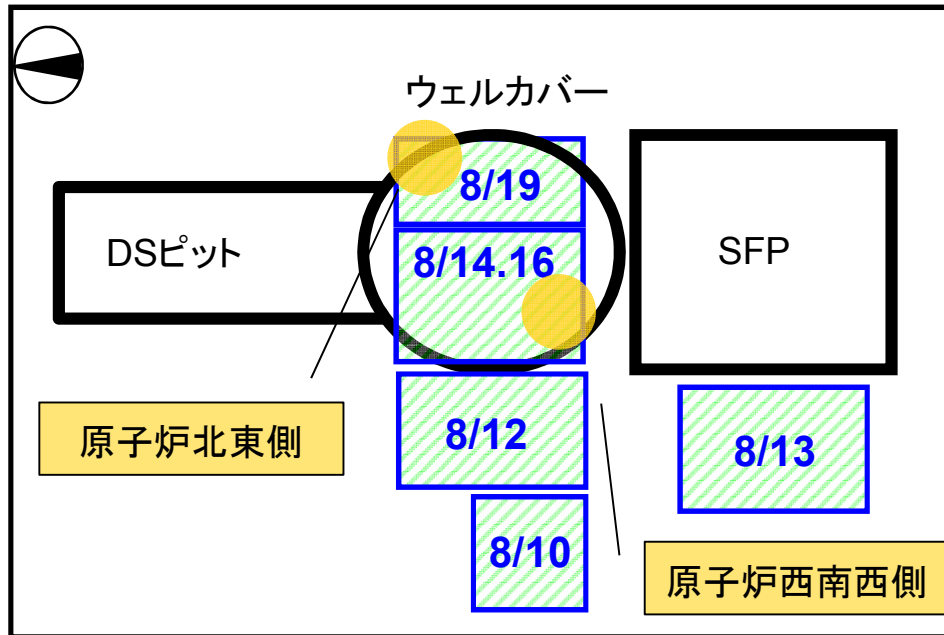
■ 試料の採取箇所と・オペフロ上がれき撤去実績について

瓦礫集積もしくは撤去作業範囲
(2013.9.12 公表資料より)

8月22日のダスト採取箇所

場所	向き	フィルタ番号 (P3のフィルタ番号)
原子炉 北東側	下方向	1・3
	横方向	2・4
原子炉 西南西側	下方向	5・7
	横方向	6・8

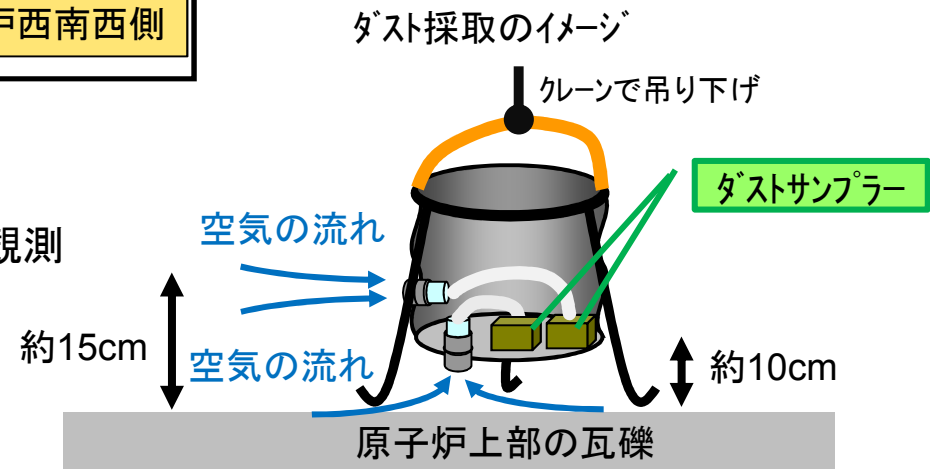
(瓦礫から下方向の吸引口は約10cm 横方向の吸引口は約15cm離れている)
