特定原子力施設監視・評価検討会
(第35回)
資料2

HIC上のたまり水発生の 原因と対策の検討・実施状況

2015年5月22日

東京電力株式会社

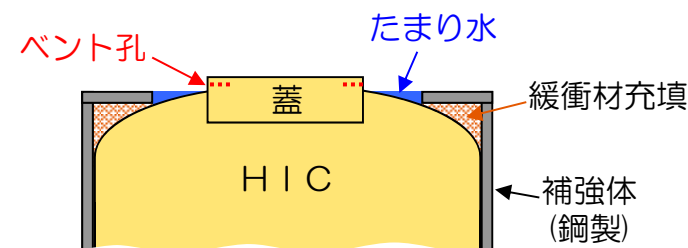
定期的実施している保管中の高性能容器（以下、HIC）の漏えい有無確認作業を実施していたところ、HIC蓋外周部にたまり水を確認（H27.4.2）

- HIC内部で、HIC内容物の液位が上昇していること。
- HIC内を攪拌したところ、気泡の発生とともに、液位が低下したこと。（最大78mm低下:上図）

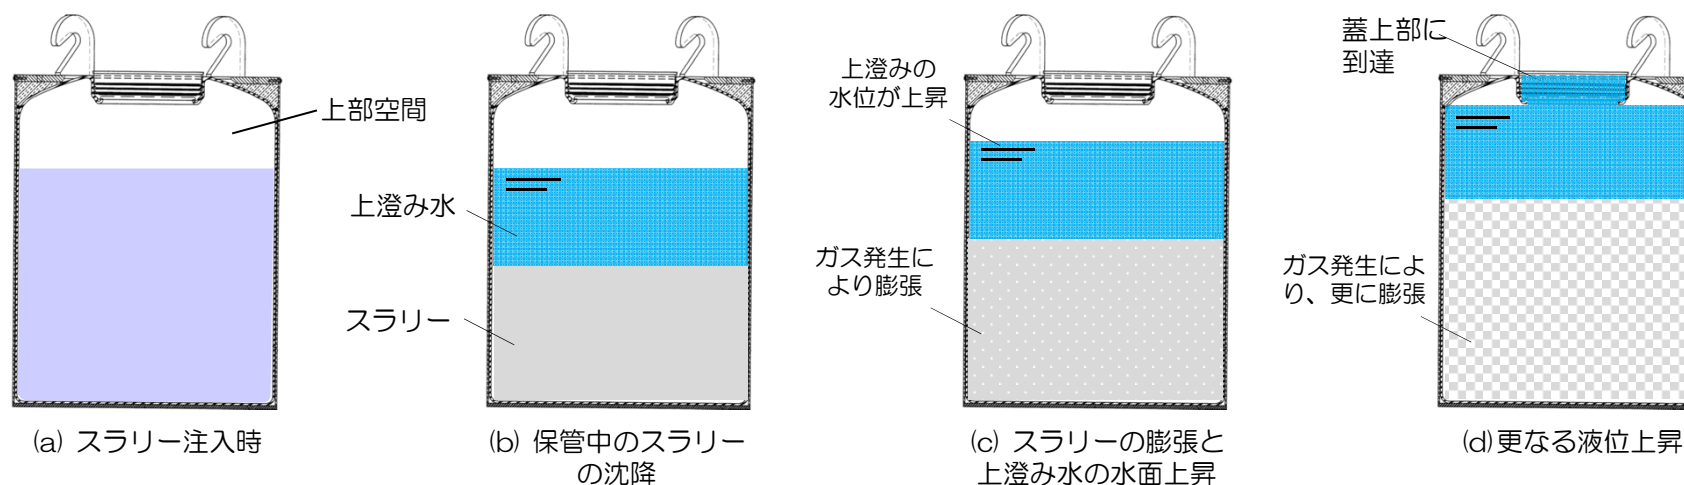
スラリーの体積膨張・液位上昇の推定挙動

- ◆ ALPSで発生する炭酸塩沈殿物は、均質なスラリー状でHICに排出される
- ◆ HICの保管後、静置されている間にHIC内で徐々にスラリー成分が沈降。平行して放射線により水が放射線分解されて発生した水素等のガス成分が生成
- ◆ 沈降して密度を増したスラリー内で、ガス成分が抜け切らず、スラリー部の体積が膨張したと推定
- ◆ この結果、HIC内の上澄みの水面が上昇し、HIC上部から押し出されたと推定

- スラリーがガス成分を保持するメカニズムや、発生したガスのうち液位上昇に寄与する割合など、未解明な部分は残るものの、保管中のHICの点検を、優先度をつけて計画するための考え方として採用

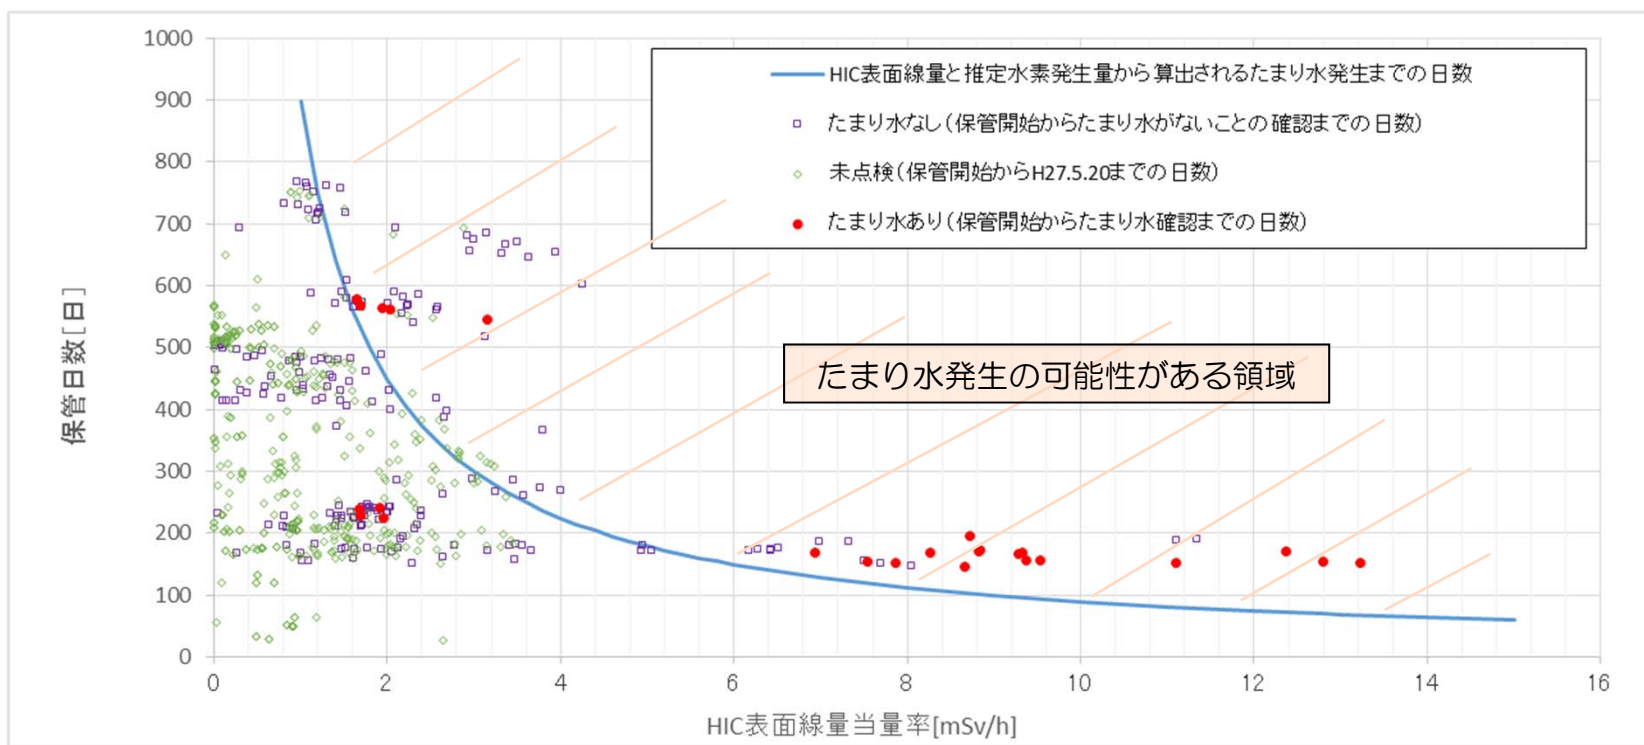
- HIC表面線量当量率と保管日数から推定される水素発生量を液面上昇量とみなし、液面上部空間の体積と比較して、たまり水発生までの日数を評価（下図中の青線）
- 下図に示す一時保管施設に保管中のHICについて、青線を超えるものはたまり水発生の可能性がある領域、青線を下回るものは、現時点でまだ可能性が低い領域と評価
- 未点検HICのうち、青線をすでに超えているHIC（計21基）については、早急な点検を実施する必要あり（優先順位1）

鉄共沈スラリーHIC、吸着材用HICは除く

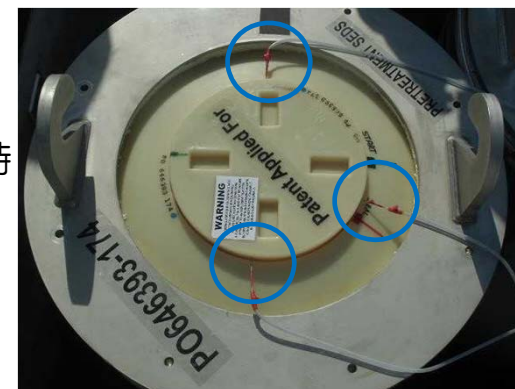
(a) 吸引機による蓋内水の回収
(3箇所のカンパネ孔に細管を差込み吸引)

- 278基**を点検した結果、26基*でにじみあるいはたまり水が認められた。なおボックスカルバート床面に水が流れ落ちていたものは新たに発見されていない。（※5月20日時点。同一ボックスカルバート内の点検優先度高でないHICを含む。）
- にじみ・たまり水が認められたHICでは、拭取り・蓋内の水の回収を行うと共に、HIC上部に吸水剤を設置し、次回点検までに水が溢れ落ちることを防止
 - HIC蓋内の容量（約20ℓ）、吸水剤の容量（約50ℓ）
 - 1日に発生するたまり水は、概ね1ℓ程度であることを確認しているため、約70日間の余裕を確保可能と推定
- たまり水の認められていないHICにも吸水剤を順次設置
- 施設全体の監視強化
 - 線量が必ずしも高くないHICでたまり水が確認されたことを受け、たまり水が確認された当該HICのスポット監視から、施設全体の監視へと強化を実施

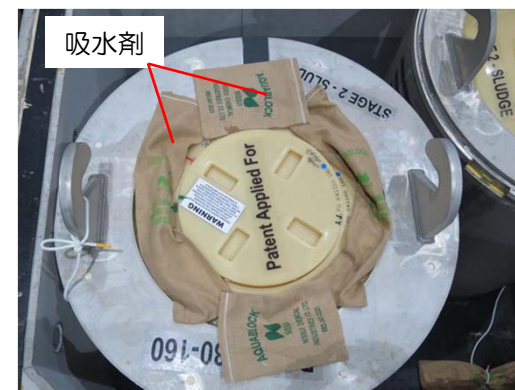
(b) 吸水剤の設置状況

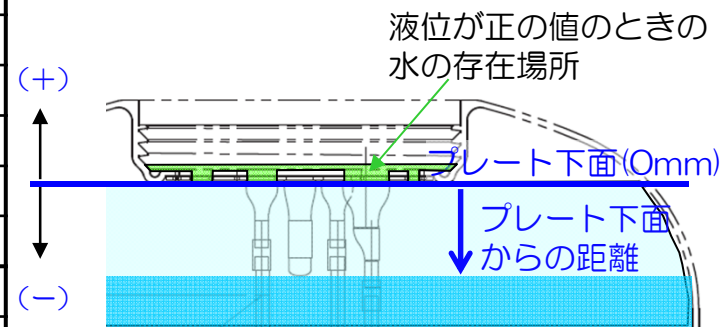
HIC上部断面図

HIC S/N	攪拌前液位*	攪拌後液位*	液位低下量	
増設 炭酸塩	①	182 (AJ8)*	-64mm	-74mm	10mm
	②	172 (AJ5)	0mm	-78mm	78mm
	③	183 (AK7)	+8mm (0**)	-40mm	48mm(40**)
	④	187 (AG6)	+32mm (+2**)	-40mm	72mm(42**)
	⑤	237 (AO6)	-28mm	-60mm	32mm
	⑥	231 (X8)	-48mm	-58mm	10mm
	⑦	238 (A3)	-63mm	-71mm	8mm
	⑧	214 (X8)	-70mm	-82mm	12mm
既設 炭酸塩	⑨	342 (L6)	-8mm	-47mm	39mm
	⑩	243 (W6)	0mm	-56mm	56mm
	⑪	088 (L6)*	+48mm (+4**)	-52mm	100mm(56**)
	⑫	024 (W6)	-56mm	-68mm	12mm
鉄共沈	⑬	133 (H3)	-62mm	-66mm	4mm
	⑭	053 (V3)	-71mm	-72mm	1mm
	⑮	013 (V3)	-60mm	-68mm	8mm

* HIC内プレート下面からの距離。
 ** 液位が正である場合、水の存在する断面面積が小さいため、HIC全断面相当に変換した値

- 炭酸塩スラリーHIC（①～⑫）
 - HIC内を棒で攪拌した結果、気泡が発生し、静置後は液位が低下することを確認
 - 液位低下量は線量の高い②～④で大きく、⑤でやや低下、低線量の⑥～⑧で小さい
- 鉄共沈スラリー（⑬～⑮）
 - 攪拌前後でほぼ液位変動がなかったことから、気泡による液位上昇は少ないと推定
- 炭酸塩、鉄共沈とも、攪拌棒は底部まで容易に届き、また抵抗は少なかった

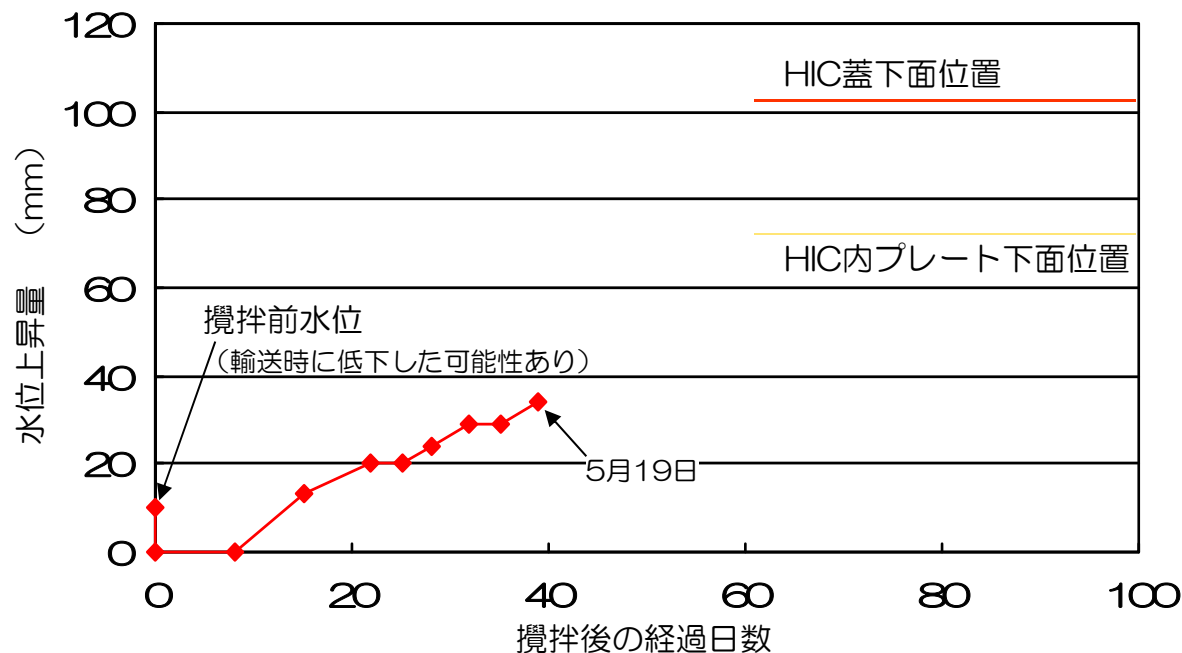
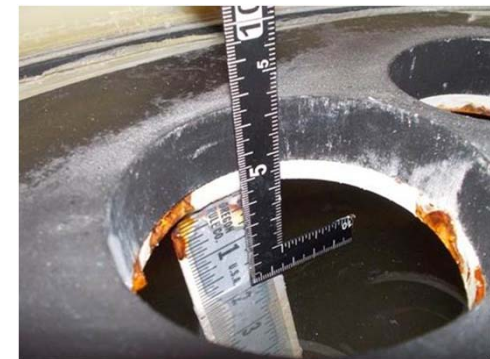
攪拌後の水位観察状況

- 増設ALPS建屋内に移送したHIC（①No.182）について、内部攪拌終了後に静定した水位がどのように上昇してくるかを監視中
- 視点：水位上昇速度の把握、水位が単調に上昇し続けるか
- 本HICは、たまり水が発生する水位まで上昇した履歴がある。蓋下面位置高さ以上まで水位が再上昇する前に上澄み水を一定量抜き取り、経過観察を継続する

- 攪拌後の10日程度は水位変化無し（水素が飽和濃度に達するまでの期間と推定）
- 水位上昇開始後の上昇速度は概ね1.8ℓ/日に相当

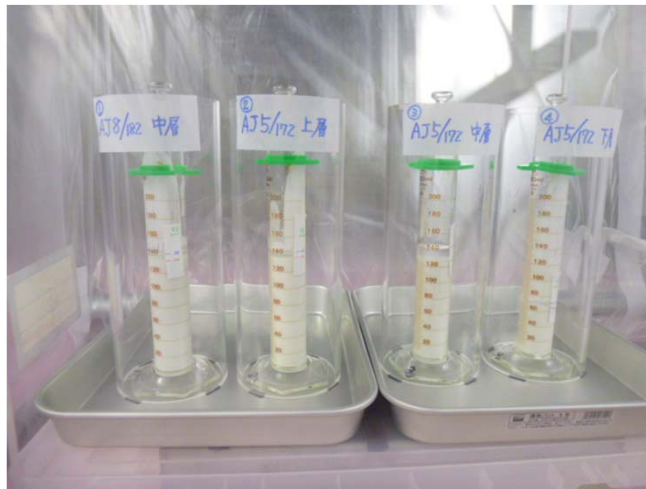
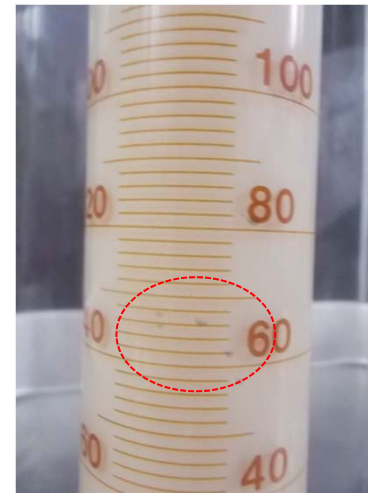
AJ8/182中層

- スラリー内でのガスの保持状況確認（メスシリンダー試験）
 - 実スラリーをメスシリンダーに充てんし、その上にHIC内の上澄み水を投入。これを静置し、スラリー/上澄み水境界面および水面の変動、気泡の発生・滞留状況を記録する
 - No.182から採取したほか、静置状態であったNo.172から、上澄み水下のスラリーの上層（HIC内プレート下面より下方約500mm）、中層（同約1000mm）、下層（同約1500mm）から採取したサンプルを観察対象
 - 5/2から観察を開始。5/19に気泡がスラリーの中に保持されていることが観察されたが、まだ水位、上澄み/スラリー界面の高さに変化は現れていない
 - 今後、微細な気泡でも観察できるよう、デジタル顕微鏡を設置予定

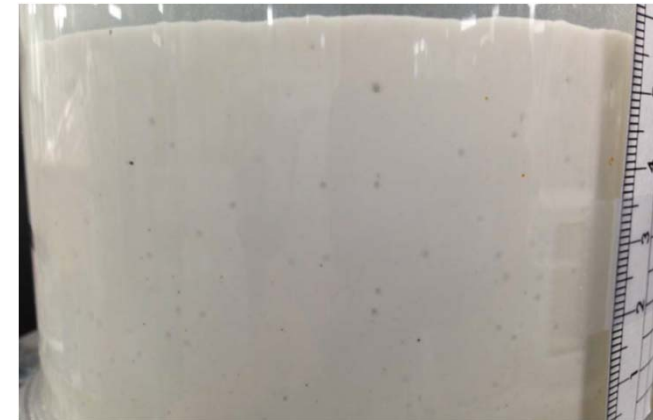
- 視点：スラリーによるガス保持特性の把握
- 予備試験として、加圧した空気の圧力開放によって生成した気泡が模擬炭酸スラリーに保持されることを確認。
- 現在、実機模擬の反応、濃縮方法により、炭酸塩沈殿の濃縮スラリーを作成中。また、下部から微小気泡を下部から吹き込む試験についても準備中。
- 模擬スラリー（炭酸塩，鉄共沈）調整後，気泡発生による水位挙動試験を実施する。
- スラリーの濃度、粒度等の影響についても必要に応じて評価する。

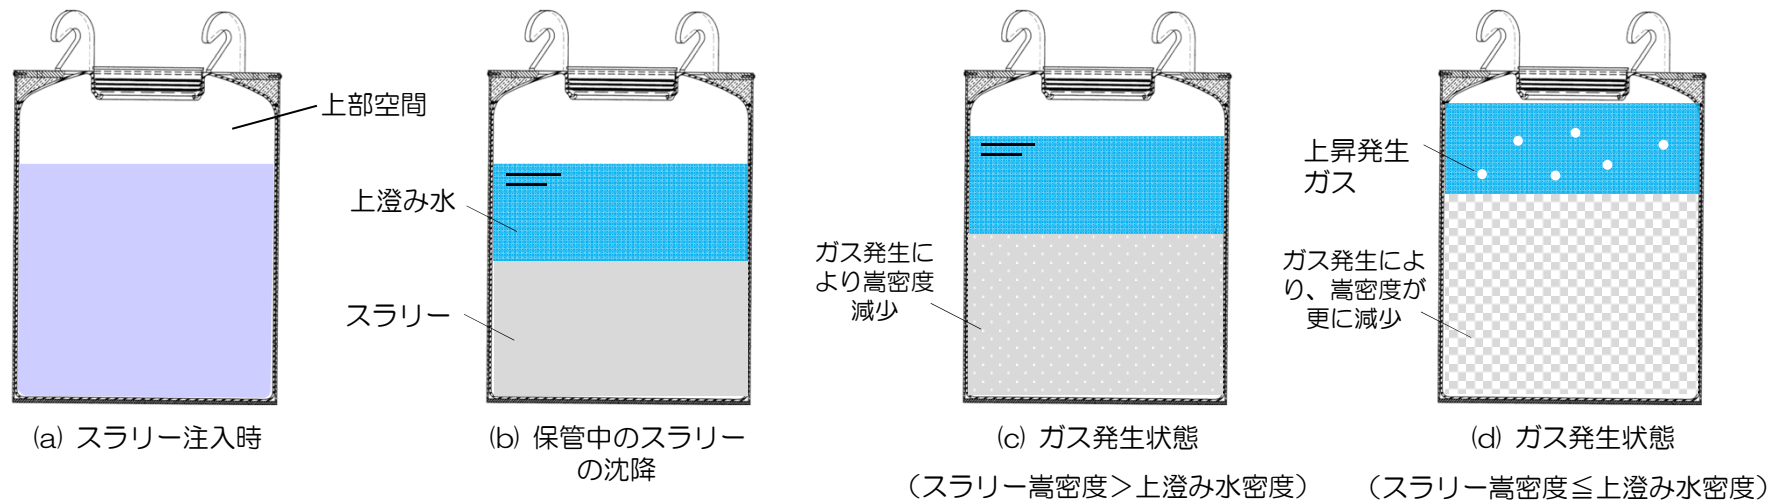
スラリーの体積膨張・液位低下の推定挙動

- ガスが、スラリー内部に留まるメカニズムは明確になっていないものの、ガスの蓄積に伴い嵩密度が減少することにより、スラリーは浮力によって対流し易くなると予測される
- ガスの蓄積によりスラリーの嵩密度が減少して、上澄み水の密度を下回ったときに、ガスは上部に放出されるため、体積膨張・液位上昇には上限があると考えられる
- この上限液位が蓋下面に到達しないだけの上部空間を確保できるように、HIC注入量を制限することにより、たまり水発生の再発は抑制できると考えられる

- スラリーの性状
炭酸塩スラリーの主要成分は炭酸カルシウム (CaCO_3) 及び水酸化マグネシウム ($\text{Mg}(\text{OH})_2$)
その比重を2.71g/ccとする。(比重が大きい炭酸カルシウムが100%とみなした)
- スラリーの初期密度：通常運転時の実績として150 g/ℓとする
- スラリーの平均密度： $(1000-150/2.71+150) / 1000 = 1.095\text{g/cc} \rightarrow 1.1\text{g/cc}$ とする
- 対流が発生するガス保有量の推定
スラリーが対流を始めるのは、スラリーの平均嵩密度が、上澄み水の密度を下回る時であると想定されるため、**体積が1.1倍、すなわち、容積が10%以上に増えた状態と推定できる。**
- HIC内の必要空間容積
保有するスラリー量に対して、**10%以上の空間容積を確保しておけば、HICの溢水は防止できると考えられる。**
現在、HIC液位を、最大で蓋下端より4インチであった運用から、**蓋下端より8インチへ変更済み。**
その時のHIC内のスラリー保有量、必要な空間容積、確保できている空間容積は下表のとおり

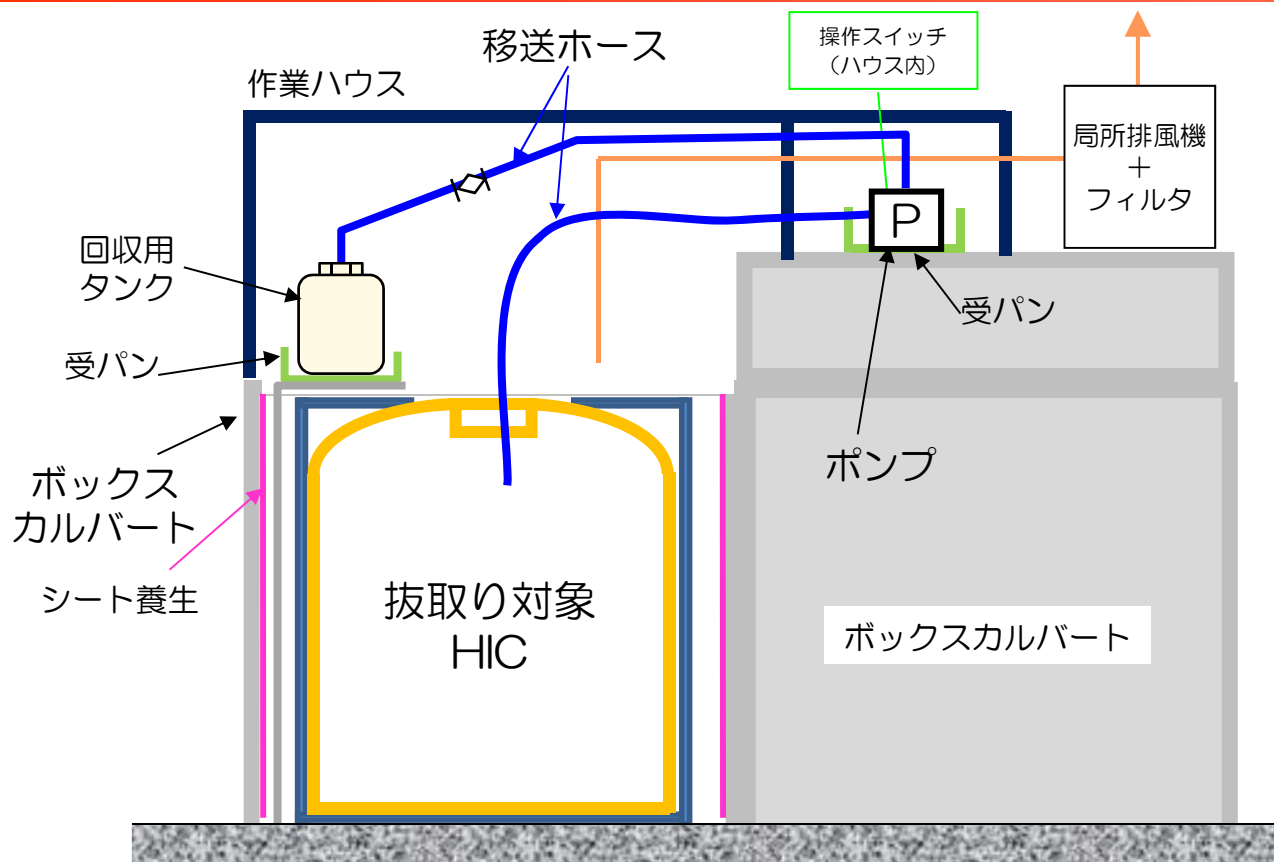
保管中HIC用の簡易水抜き装置案（緊急対応用）

- 作業概要
 - 第二施設において、抜取り対象HIC内の水を回収用タンクへポンプで移送
 - 回収したHIC内水は、再びALPSで処理
- 実施計画第三章に基づいて、ALPS異常時の措置活動を定めた要領書内に本作業の手順を定めて、適切な管理下で作業を実施

- ボックスカルバート内外の作業エリアは十分な汚染防止養生を行う。
- 回収用タンクには、水位の専任監視員を配置し、ポンプを緊急停止できるスイッチを設ける。

- ハウス内には局所排風機を設ける。
- 作業実施前および作業中は、水素ガス検知により、適宜、水素濃度を測定することとし、必要に応じて換気を行う

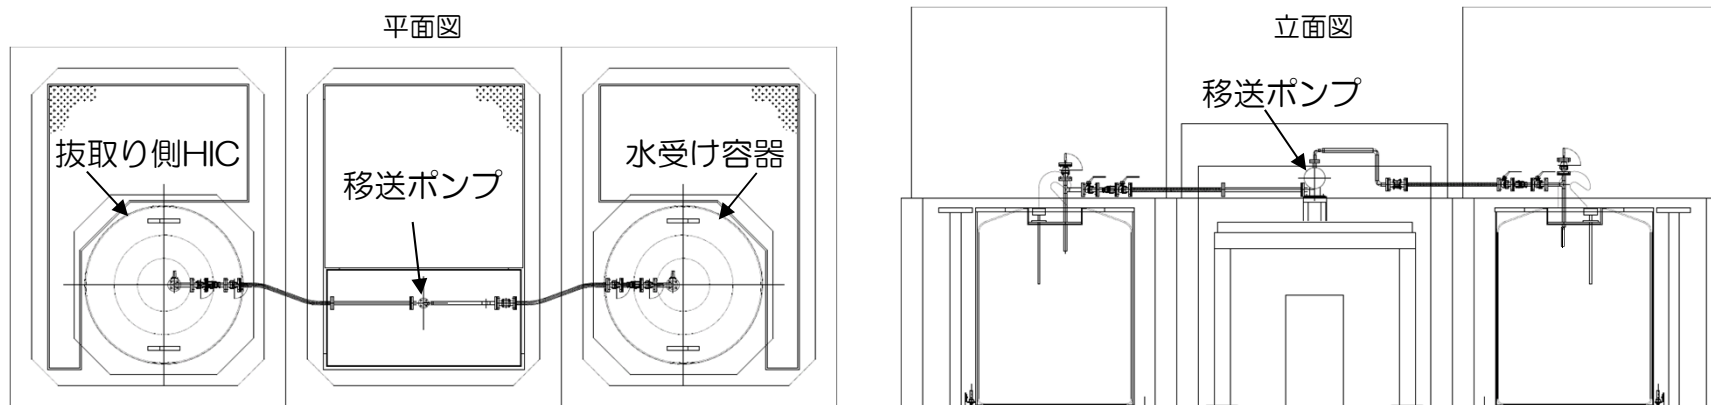
保管中HICの水抜き装置案（本格運用段階）

- 第二施設のボックスカルバートエリアにおいて、HIC内の水を抜取り、別のHICに回収する。回収水はHICによりALPSに返送し、ALPSで再度処理する。

- ◆ ボックスカルバート内は全面防水塗装のうえ養生して供用する。
- ◆ HICを格納したボックスカルバートはハウスで覆い、水を扱う作業時は装備を交換する。

- ◆ ハウス内は局所排風機で換気する。ポンプは圧縮空気駆動のものを採用する。

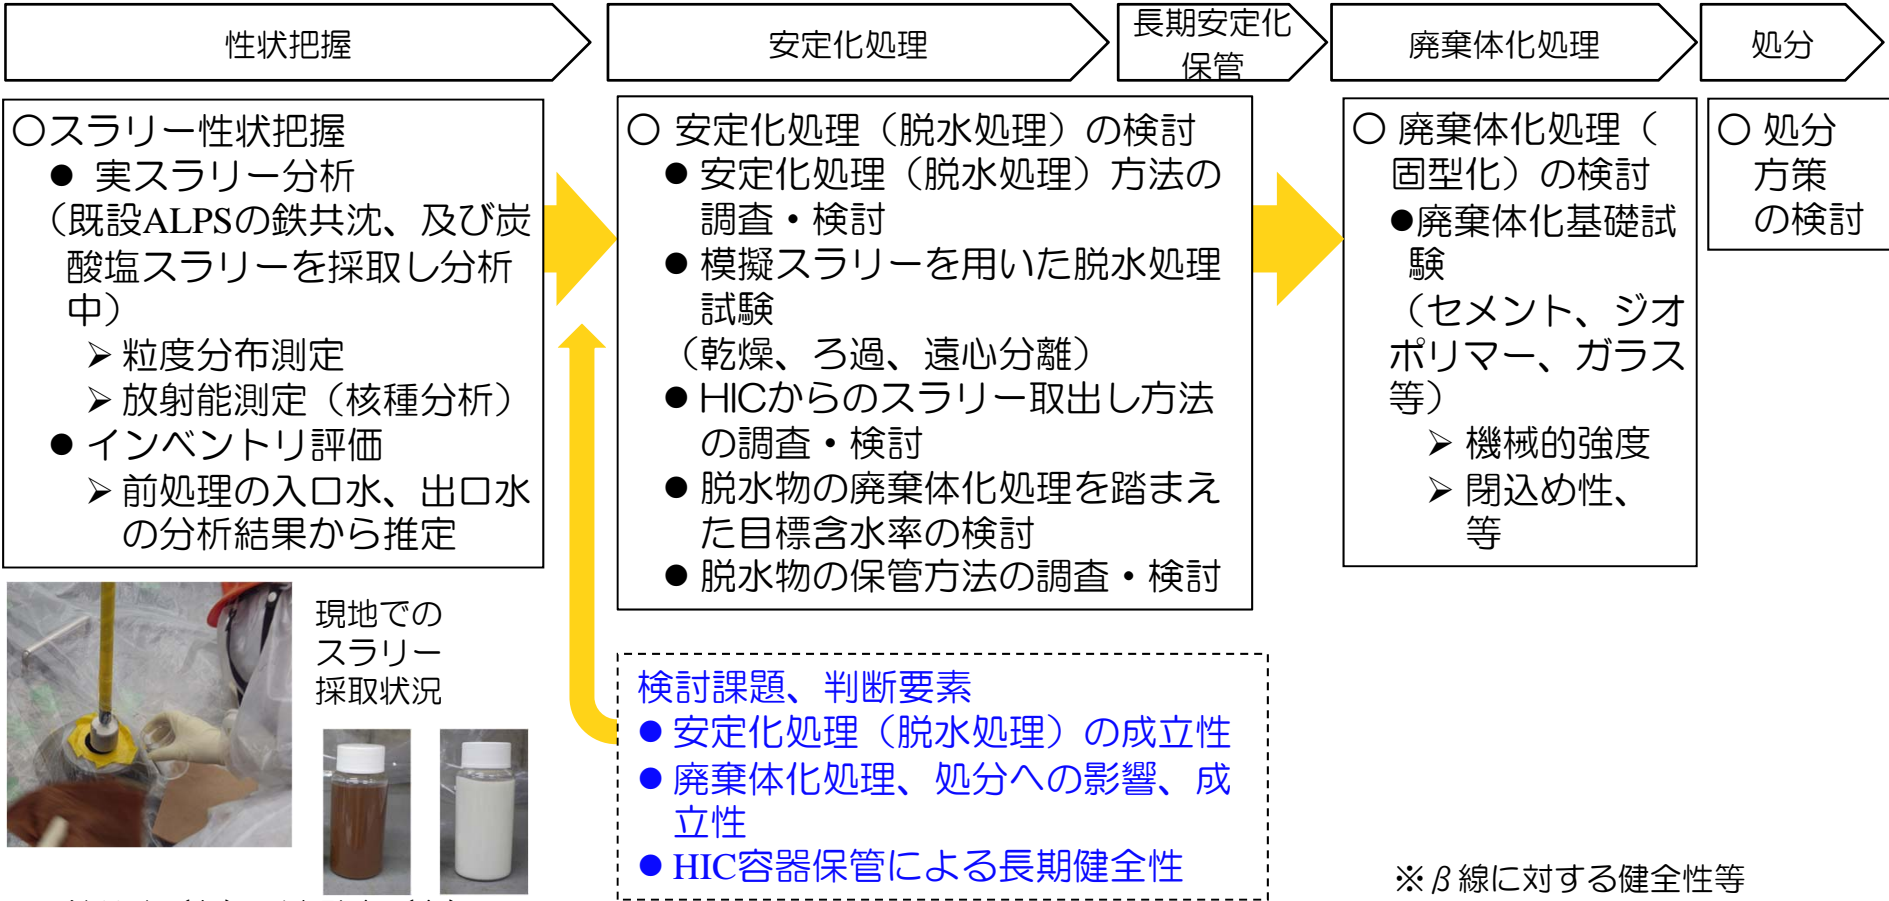
現地でのスラリー採取状況

鉄共沈（左）／炭酸塩（右）スラリー
東京電力

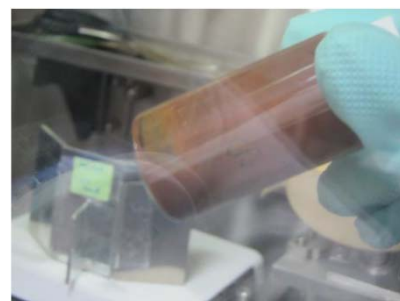
鉄共沈スラリー

- 鉄共沈スラリー，炭酸塩沈殿スラリーともに ^{90}Sr が主要核種。鉄共沈スラリーで $(1.2 \pm 0.1) \times 10^9 (\text{Bq/L})$ ，炭酸塩沈殿スラリーで $(1.4 \pm 0.1) \times 10^{10} (\text{Bq/L})$ 。
- スラリーの外観観察から，炭酸塩沈殿よりも鉄共沈スラリーの方が粘性が高い様子が観察された。
- 鉄共沈スラリーは粒子を形成しない軟泥状。炭酸塩沈殿スラリーは平均粒子径は $3.6 \mu\text{m}$ ，最大粒子径は $23.2 \mu\text{m}$
- 固液比

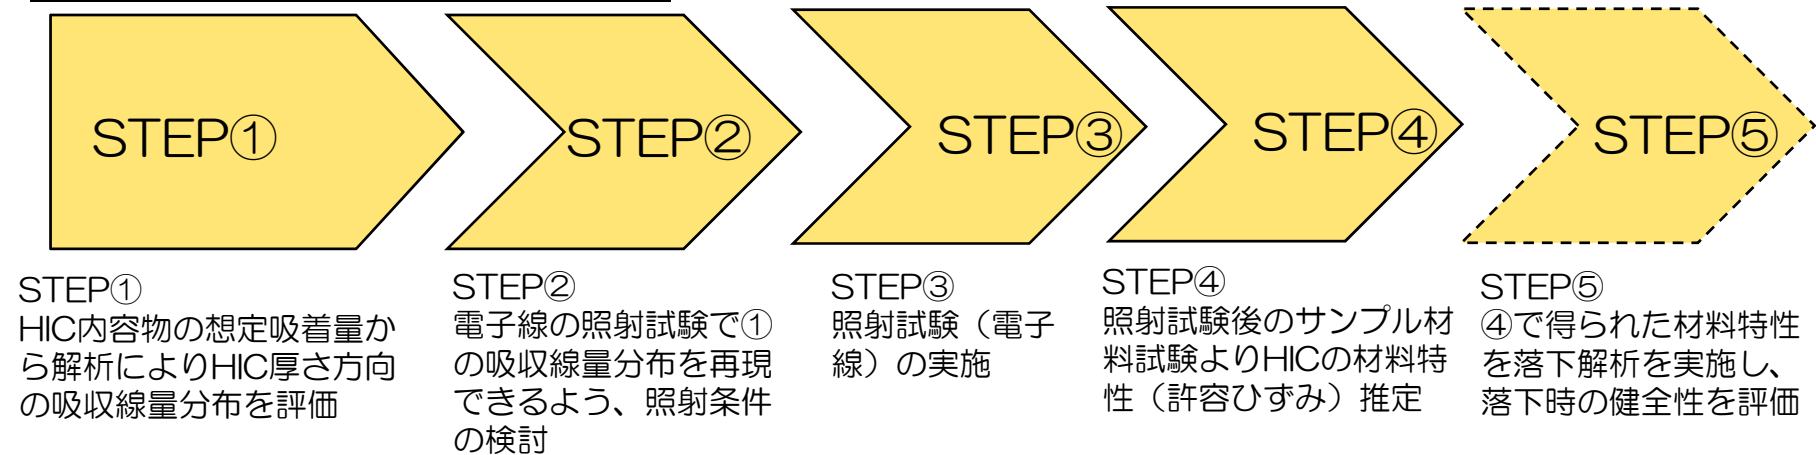
β線に対する健全性確認のフロー

- HICの長期健全性に関する検討として、これまで知見が少なかったβ線（電子線）に対するHICの健全性について、評価を実施中
- 電子線を用いた照射試験を実施し、照射後のHIC材料特性変化の評価及び落下解析によりβ線に対するHICの健全性を評価

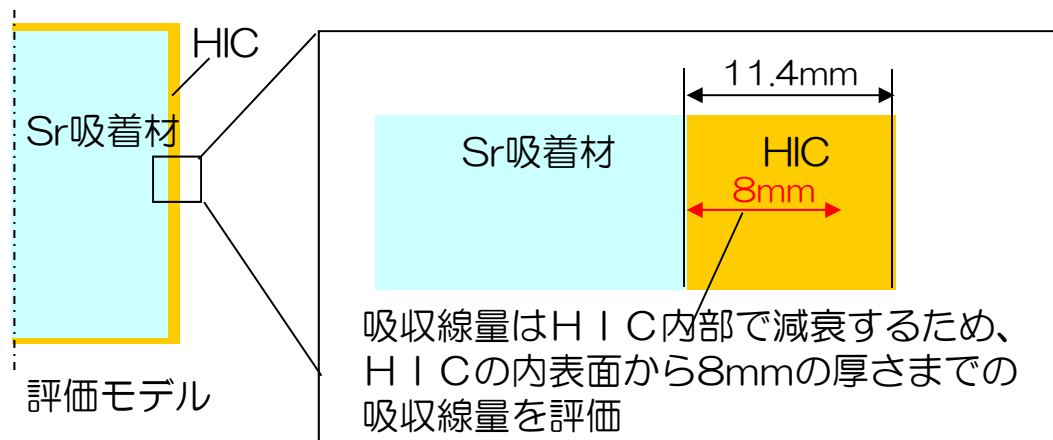
- Sr吸着材を収容するHICについて、解析により吸収線量の評価を解析により実施
- 評価条件・評価モデルは、以下のとおり。

評価条件	
考慮する核種	Sr90、Y90 ※放射能濃度は、表1「吸着材2（Sr吸着材）」の濃度を用いた
評価線種	β線（電子線）及び制動X線
解析コード	MCNP5

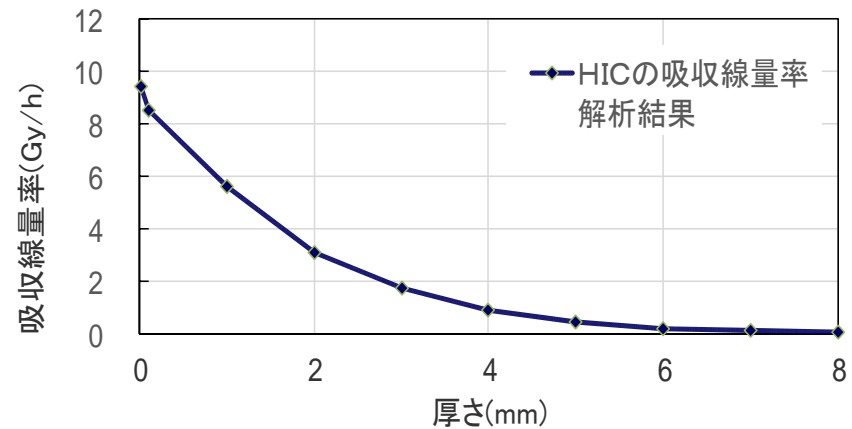
HICの吸収線量率 解析結果

HIC厚さ方向の吸収線量率の分布は、
収容物と接する内表面が高く、外側に向かうにつれて下がる傾向となる。

※厚さ0mmはHIC内表面の位置を指す

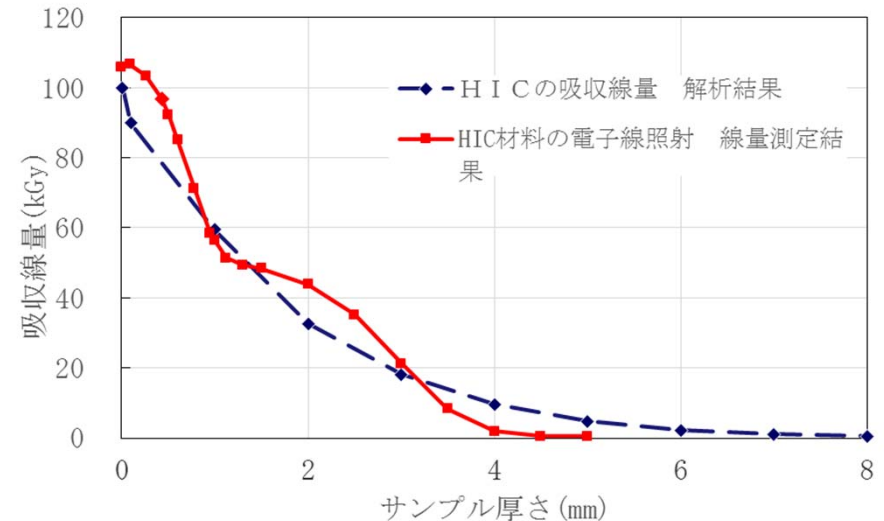
- STEP② HICの照射試験条件の設定
 - STEP①において解析により得られたβ線（電子線）によるHIC厚さ方向の吸収線量分布の評価結果が得られた
 - 得られた吸収線量分布を模擬できるよう300keVと1MeV電子線照射の重ね合わせによる照射条件を設定
 - 下グラフにHIC吸収線量の解析結果と300keVと1MeVの電子線の重ね合わせによる吸収線量分布の比較を示す。厚さ方向に対して吸収線量の低下の様子は実測値は概ね表現できている。

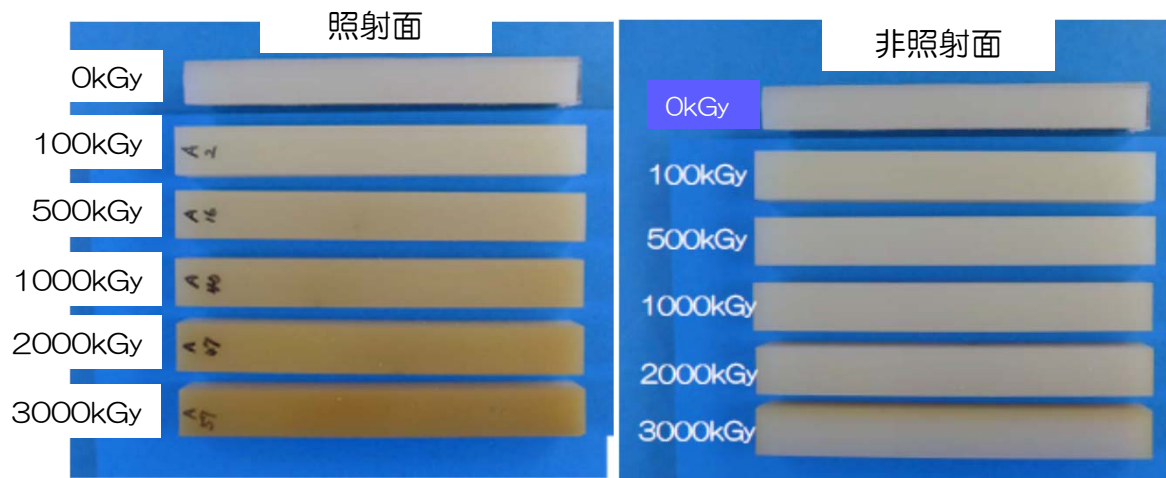
試験片表面の様子

- ▶ 試験片は積算吸収線量が高いほど表面の変色の度合いが大きい。電子線の影響により硬化が進んでいるものと推定。
- ▶ 一方、断面の観察からHICの厚さ11.4mmに対して変色の深さは、照射面から概ね3mm程度（積算吸収線量3000kGy）、電子線の影響は限定的。

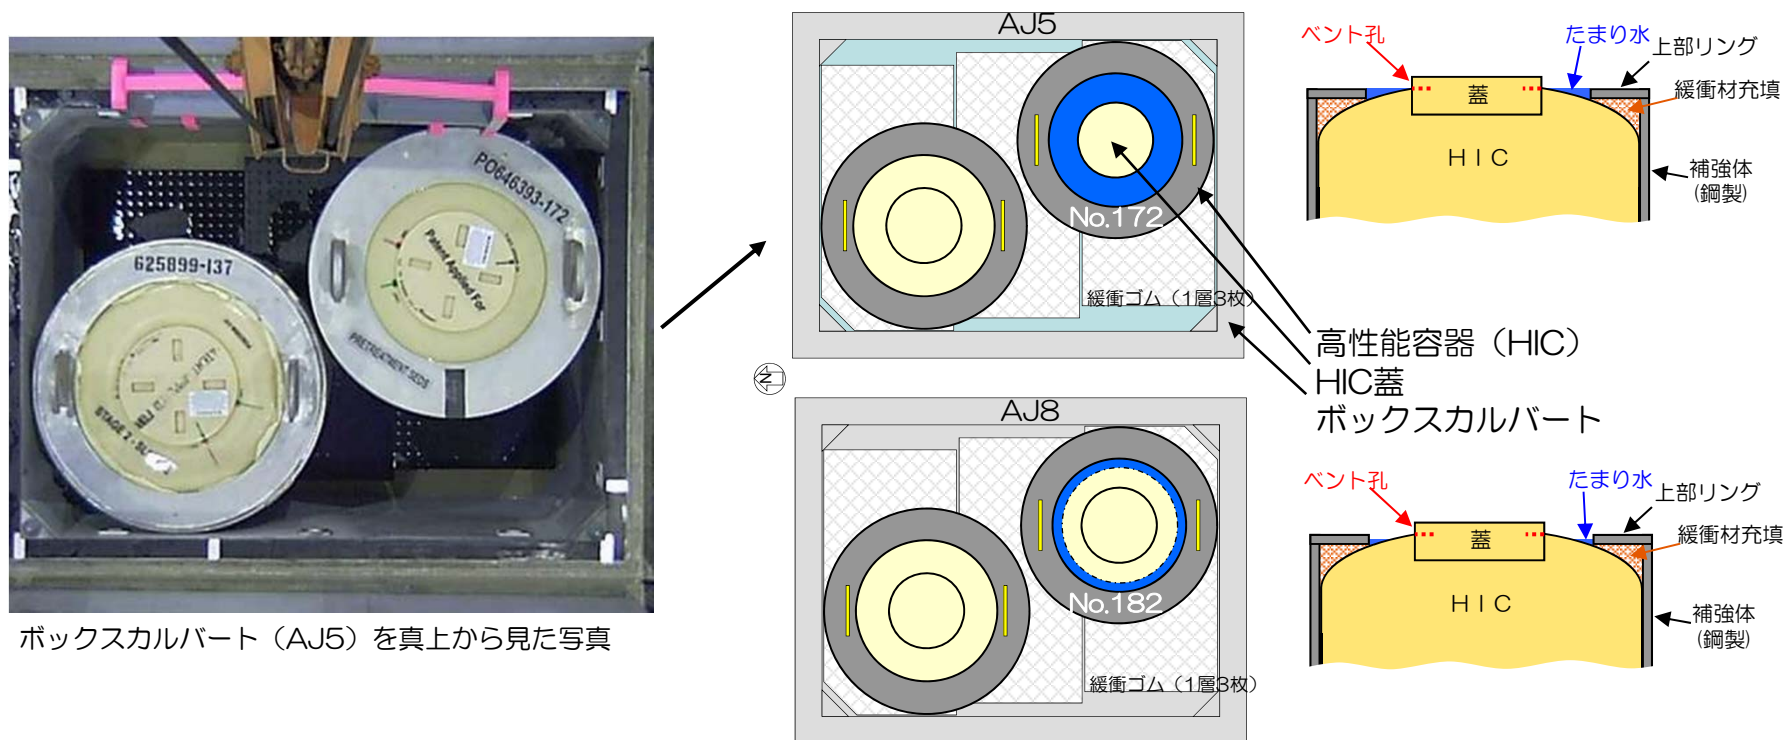
- 定期的実施している、高性能容器（以下、HICという）の漏えい有無確認において、使用済セシウム吸着塔一時保管施設（第二施設）のロケーションAJ5のボックスカルバート内床面にたまり水を確認。現場での目視確認により、AJ5内のHIC（シリアル No.172）で、HIC上の蓋外周部にもたまり水があることを確認。
- 作業時にHICの蓋に手をついたところ、蓋外周部のベント孔から水が押し出されてきたことから、たまり水はHIC内の水が溢れ出したものと判断。
- たまり水はボックスカルバート内にとどまっており、系外への漏えいがないことを確認
- 同日調査した類似のHIC（No.182）の蓋外周部にもたまり水を確認（床面は水なし）

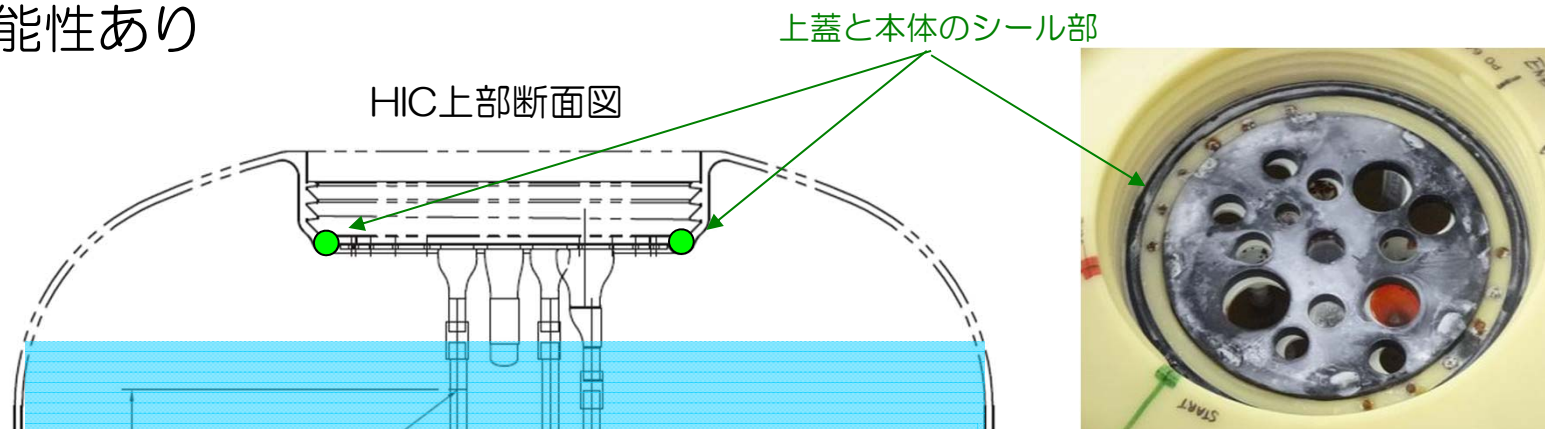
- HIC上蓋開放前に上蓋と本体のすき間にろ過水を注入したところ、ろ過水がHIC内に流入することを確認。
- 上蓋と本体のシール性が低いと推定され、内容物の流出経路となる可能性あり

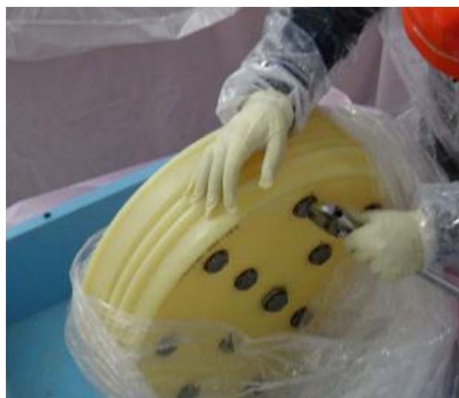
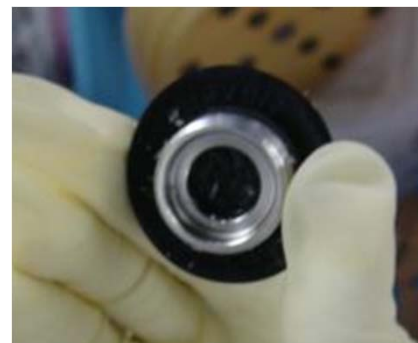
- ふた内空間部には液体が溜まっていることを確認
- ふたのベントフィルタを確認したところ、炭酸塩の付着による閉塞等、有意な異常は確認されず
- フィルタの通水、通気性を確認したところ、新規品と同程度であることを確認

ベントフィルタ
調査状況。
異常は確認されず。

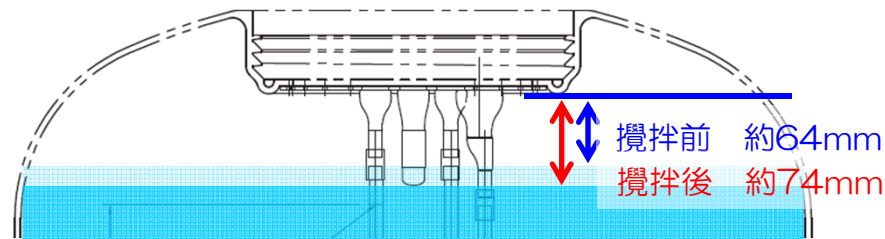
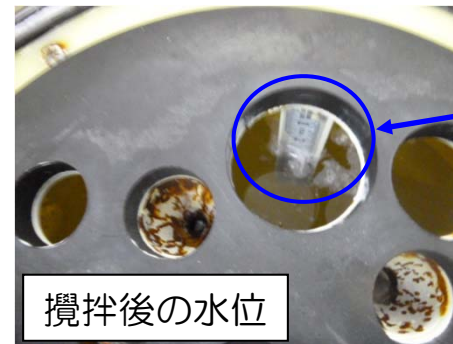
- 蓋開放時、HIC内の水位は内蓋下面より約64mm下方。
- その後、HIC内を攪拌したところ、小さな気泡を確認。
- 静置後、水位を再測定したところ約10mm低下して、水位が約74mmになった。

水位観察用目盛りにより、液面が約10mm低下したことを確認

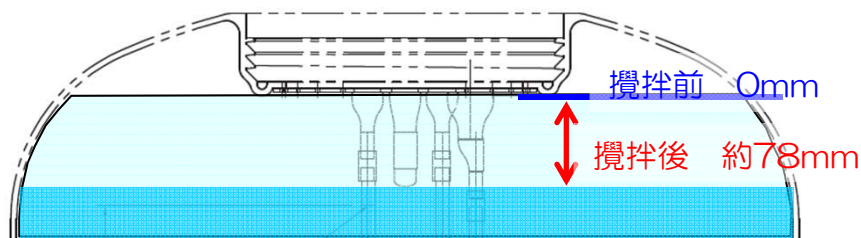
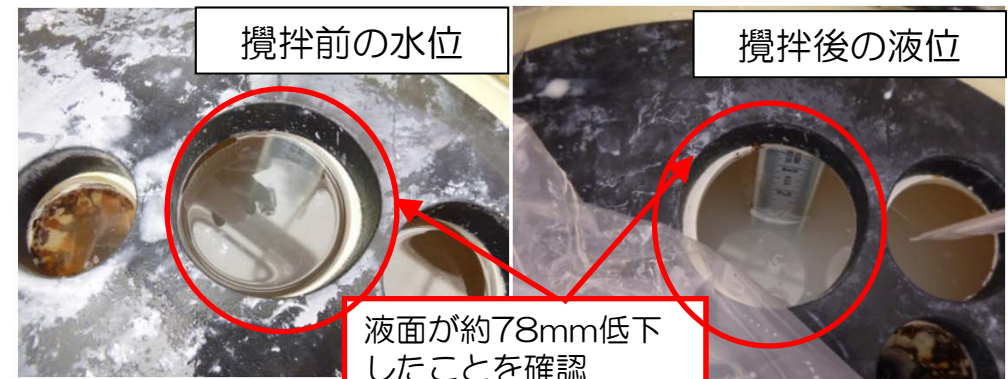
HIC上部断面図

- 蓋開放時の水位はほぼ内蓋上面と同位置（満水）。
- HIC内を攪拌したところ、水面に気泡を確認。その後、静置した状態で水位を再確認したところ、約78mm低下した。

液面が約78mm低下したことを確認

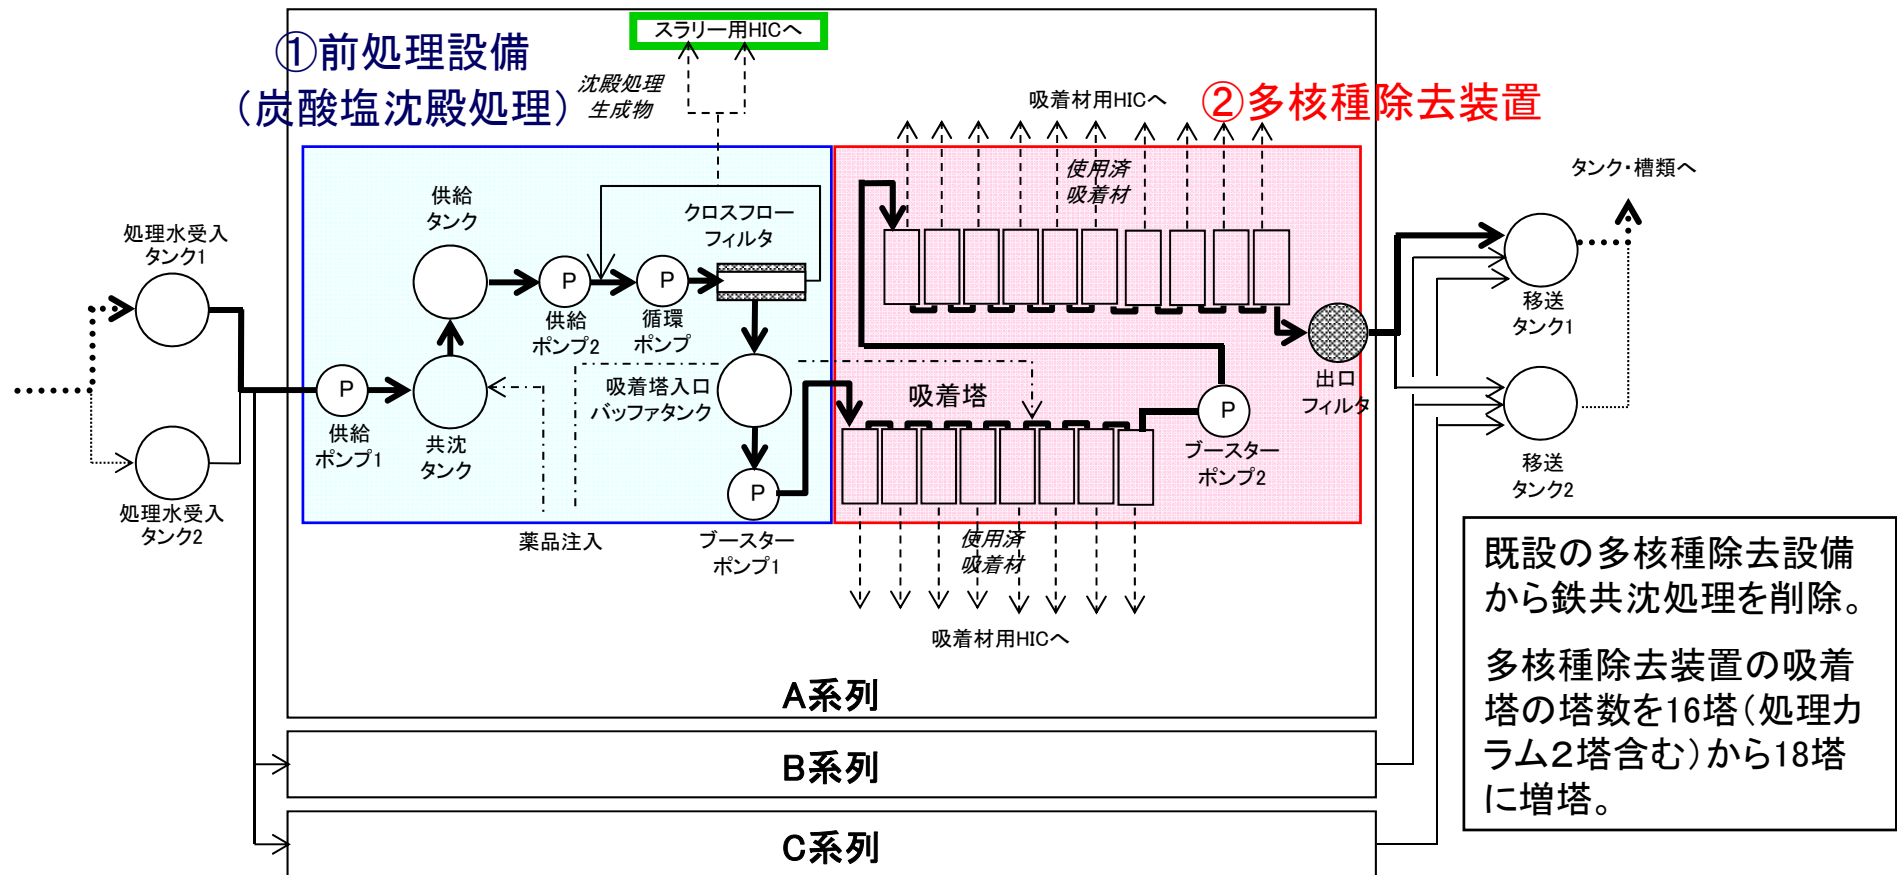
■ 増設多核種除去設備は、前処理設備と多核種除去装置から構成される。

- ①前処理設備 : 炭酸塩沈殿処理による吸着阻害物質Ca, Mgの除去
- ②多核種除去装置: 吸着材による核種の除去

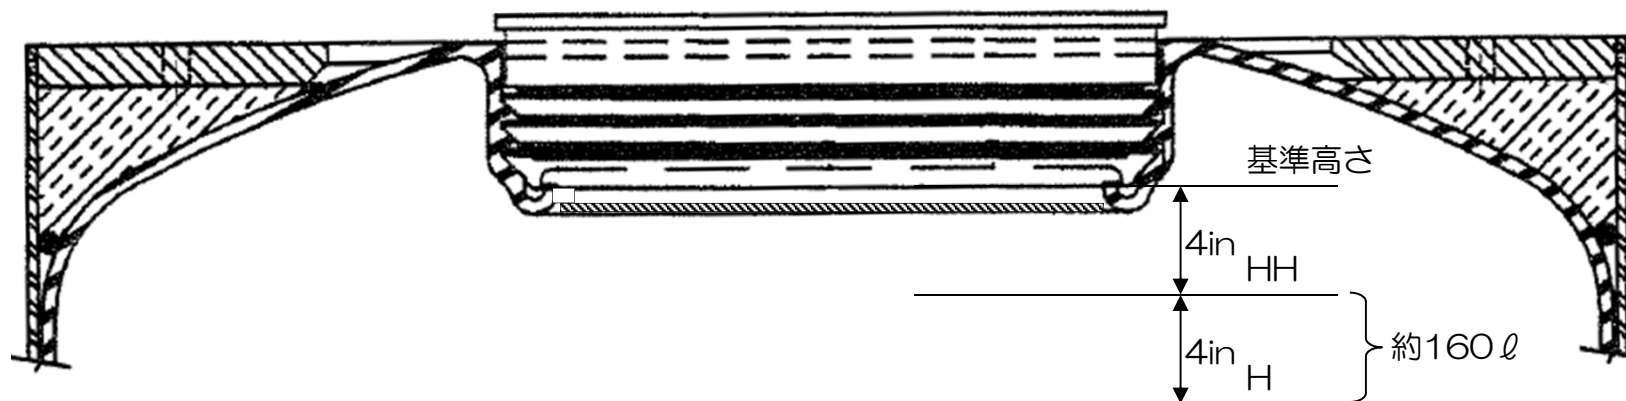
- 液位高 (H: ふた下面より8in) でスラリーの受け入れ停止
- その後、スラリー注入装置 (SEDS) 内の残液、配管洗浄水排出を3~4バッチ行い液位高高 (HH: ふた下面から4in) まで注入して終了。注入状況はカメラで液位を観察しながら実施。HH到達で自動停止。

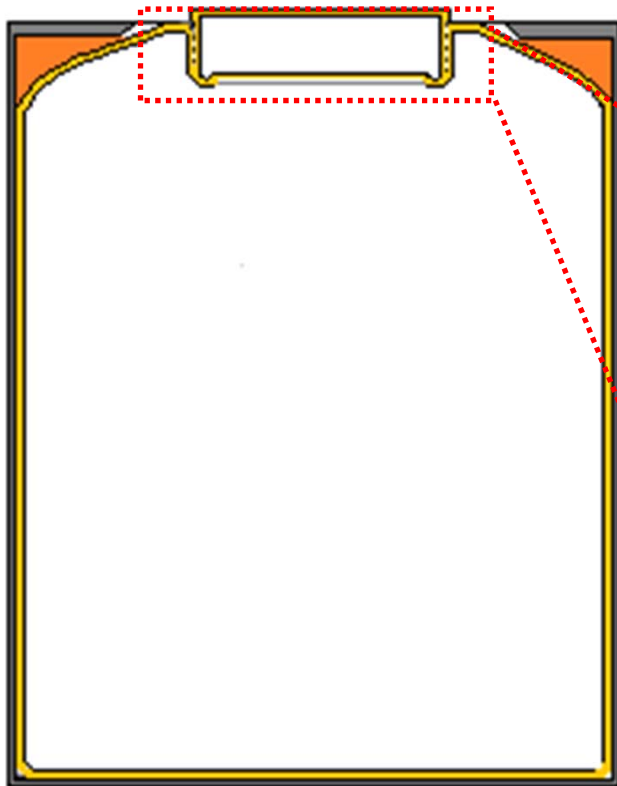
HICの蓋概要

- 製造 — HIC蓋は、HIC本体とともに米国工場にて製造。本事象は、製品の工程管理に問題があり、ベント孔を開ける作業工程を飛ばしたことによるものと推測される。
- 出荷前検査 — 当該HIC蓋は、ベントフィルタ個数の確認項目はあったものの、ベント孔の確認項目はなかった。
- 受領時検査 — 当該HIC蓋を含め、ベント孔検査は実施していなかったHICは334基。2014年6月以降は、ベント孔の検査を実施

- ベント孔検査を実施していなかったHICについては速やかに、点検を実施しベント孔の有無を確認する。
