H 5 北エリア堰からの堰内雨水漏えいについて

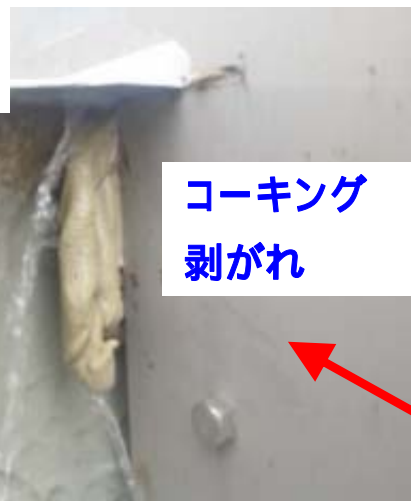
漏えい状況

9月9日、汚染水タンクエリアを当社社員がパトロールしていたところ、10時40分、H 5 エリア北側のH 5 N - B 3 タンク脇の堰継ぎ目コーキング部からの堰内雨水漏えいを発見した。

漏えい状況：鉛筆の芯2本程度：14.4 (L / h)

漏えい量：約63L

(鉛筆の芯2本程度)

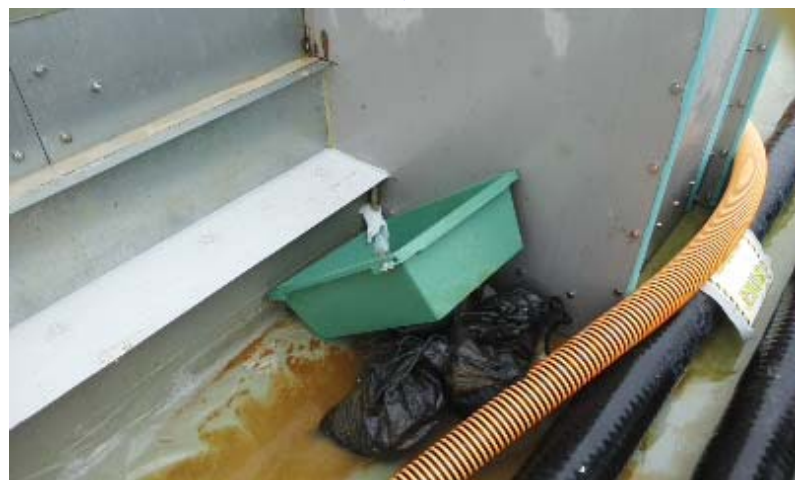
応急処置後

コーキング
剥がれ

- ・内側より詰め物実施
(漏えい量2滴 / 1秒に減少)
- ・土嚢設置
- ・ドレンパン設置
漏えいはドレンパン内に留まる

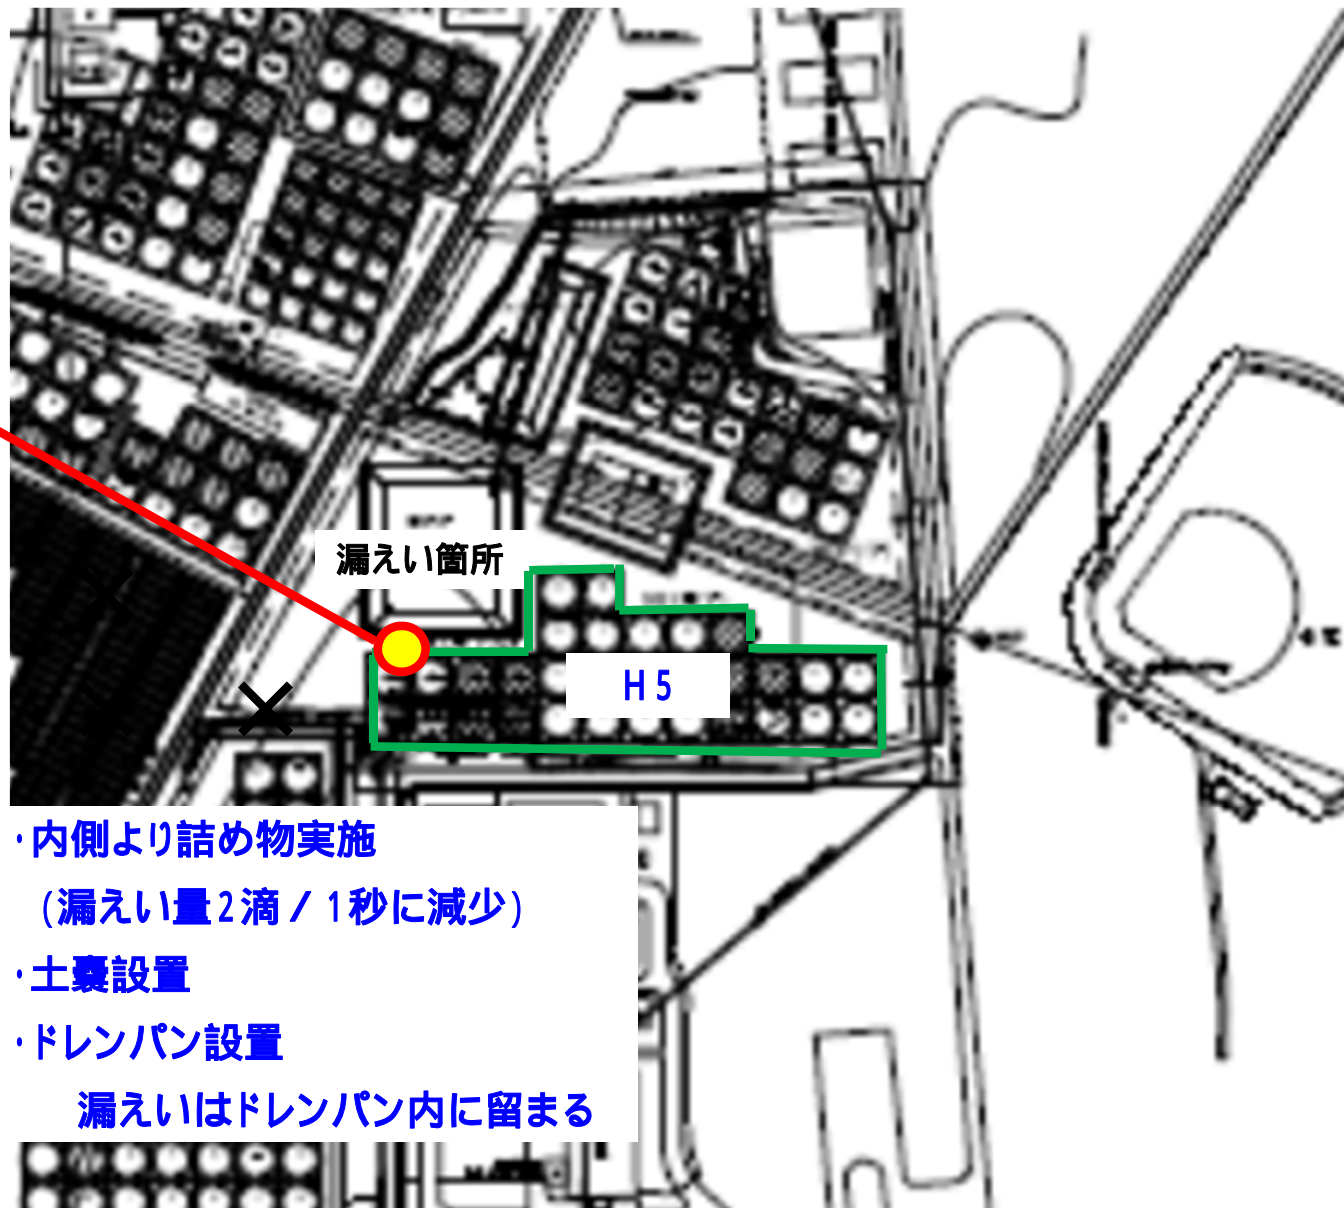
漏えい箇所

H5
