< 参考資料 >
2015年9月9日
東京電力株式会社

福島第一原子力発電所3号機
PCV機器ハッチ調査の結果について
(小型カメラによる調査の結果について)

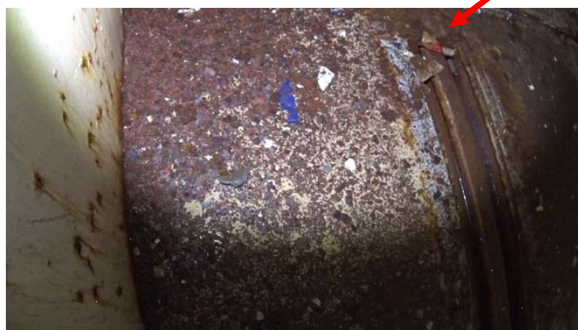
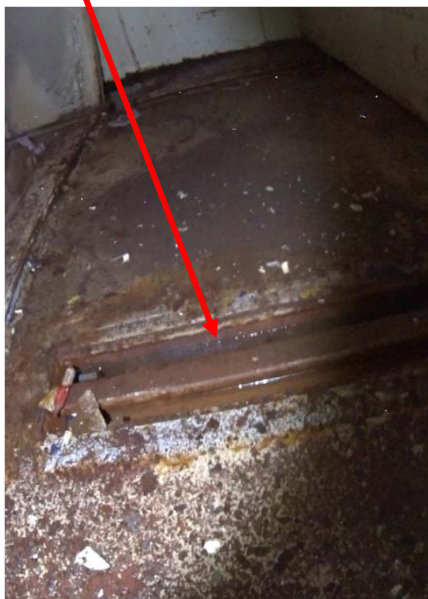
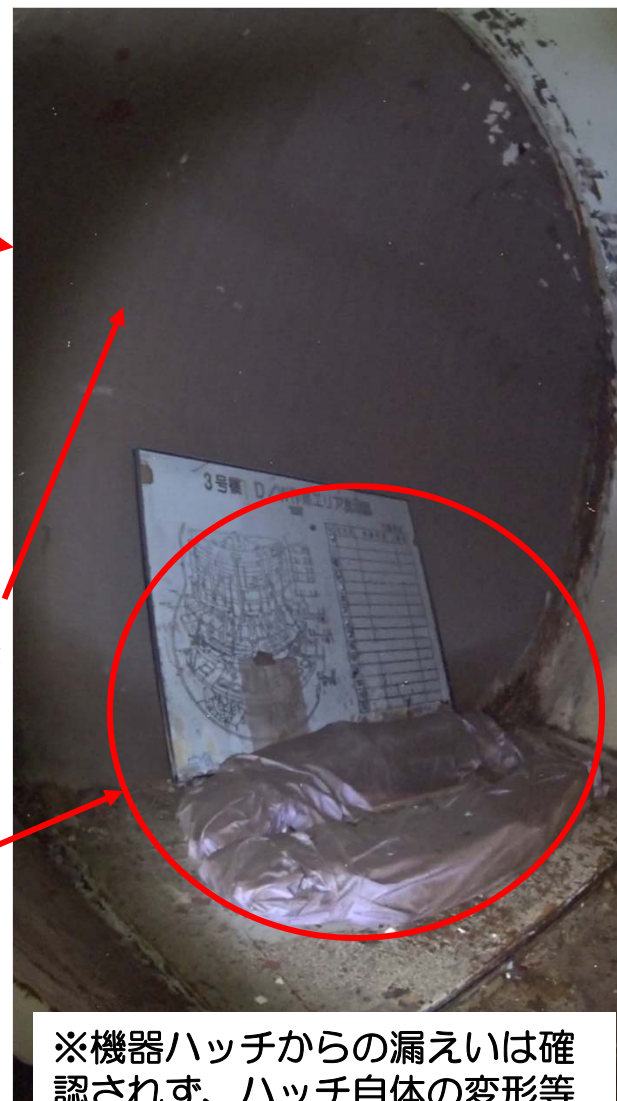
床面（塗膜片等が堆積）

レール溝に水溜りあり

機器ハッチ
（塗膜が落
ちている）

定検資材

※機器ハッチからの漏えいは確認されず、ハッチ自体の変形等もなし。

- 2015年9月9日に3号機PCV機器ハッチについてシールドプラグの隙間から小型カメラを挿入して調査を行った結果を報告する。
 - ◆ 今回確認できた範囲内では、PCV機器ハッチからの漏えいは確認されなかった。
 - ◆ 機器ハッチ自体の変形等も確認されなかった。
 - ◆ シールドプラグ内床面は湿っているような状態であった。また、シールドプラグ移動用のレール溝に水溜りが確認された。
 - ◆ シールドプラグ内側上部より雨水または結露水と思われる水の滴下が確認された。
 - ◆ シールドプラグ内の床は塗膜等の堆積が確認された。
 - ◆ 今回の調査は当社社員5名で実施し、計画線量:2.2mSv/人に対し、最大被ばく線量:0.99mSv、総被ばく線量:3.62mSv・人であった。

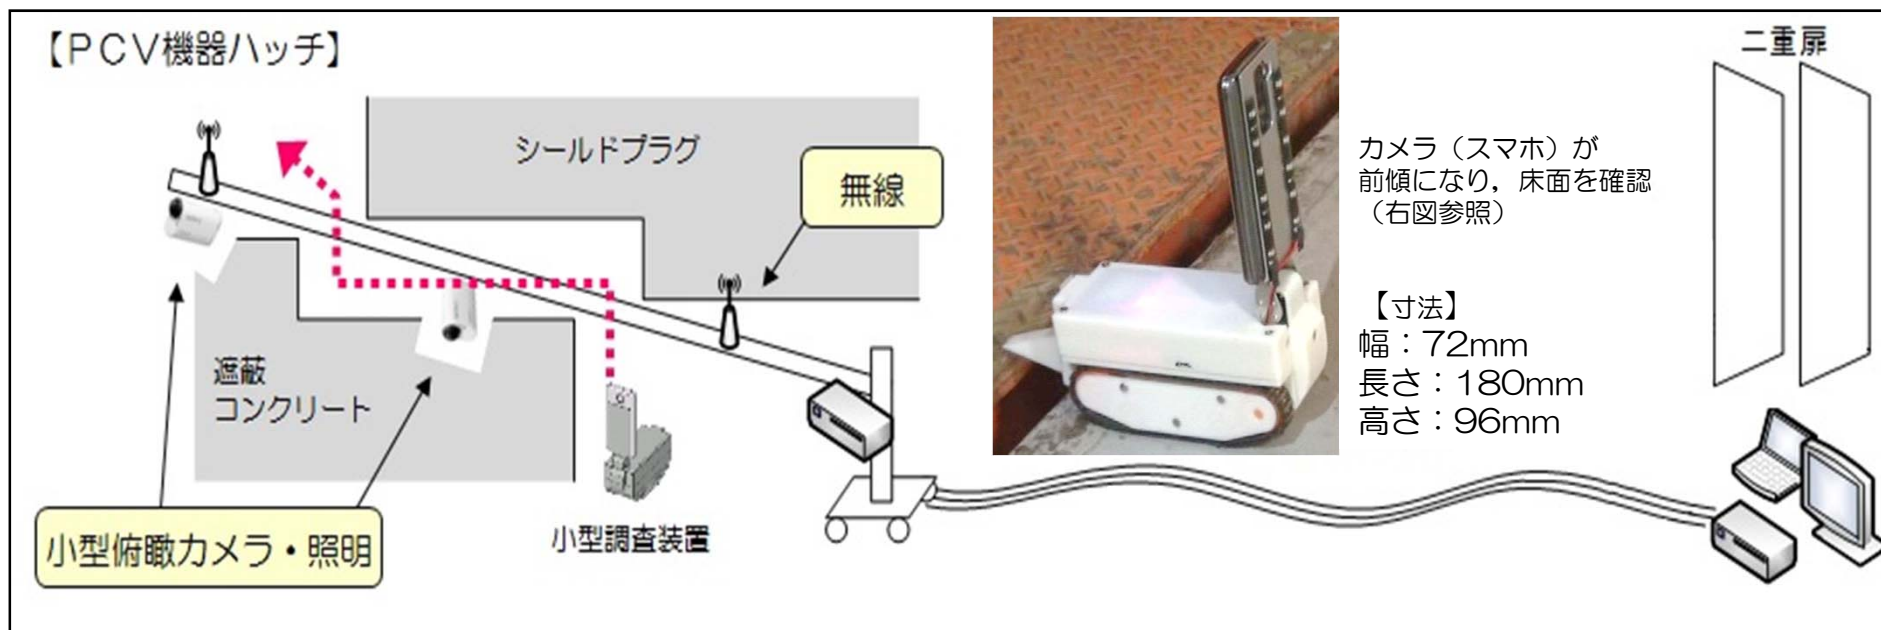
(参考) 小型調査装置

小型カメラ（今回調査）では見えない部分や詳細に確認が必要な場合、小型調査装置（ロボット）を投入して詳細な状況を確認する。

- ◆ 小型調査装置は無線操縦の自走式
- ◆ 小型調査装置を投入する際は同時に小型俯瞰カメラを使用し、装置の状態をモニタ
- ◆ 小型調査装置の操縦は被ばく低減のため、R/B二重扉の外でモニタしながら操縦
