瓦礫等及び水処理二次廃棄物の 保管・管理状況

2015年12月4日

東京電力株式会社

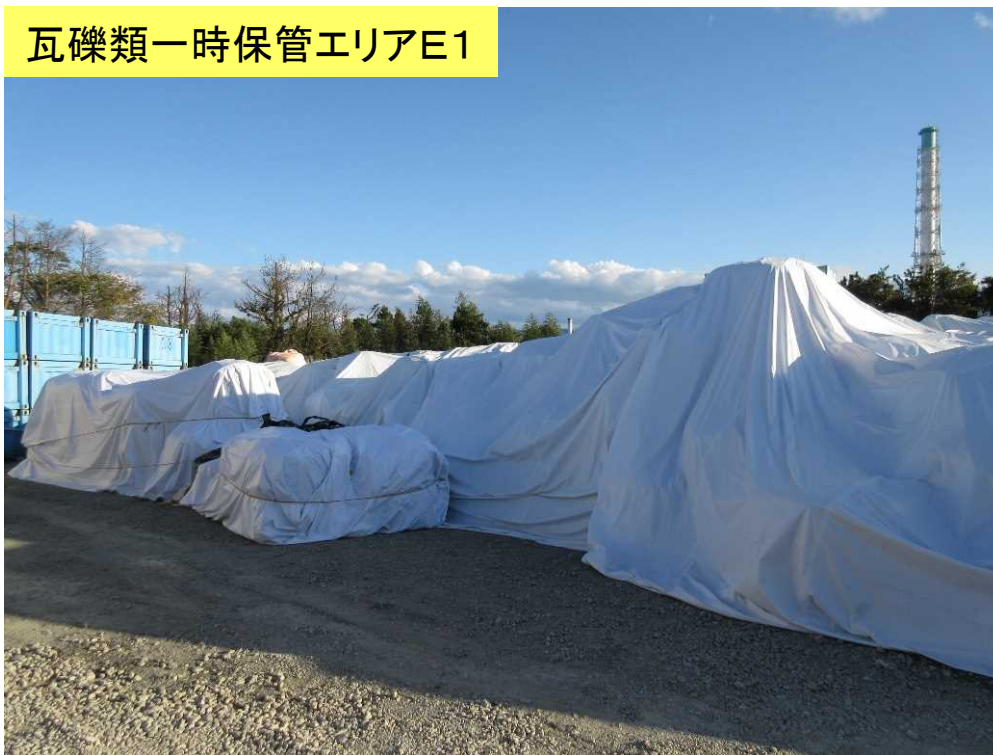
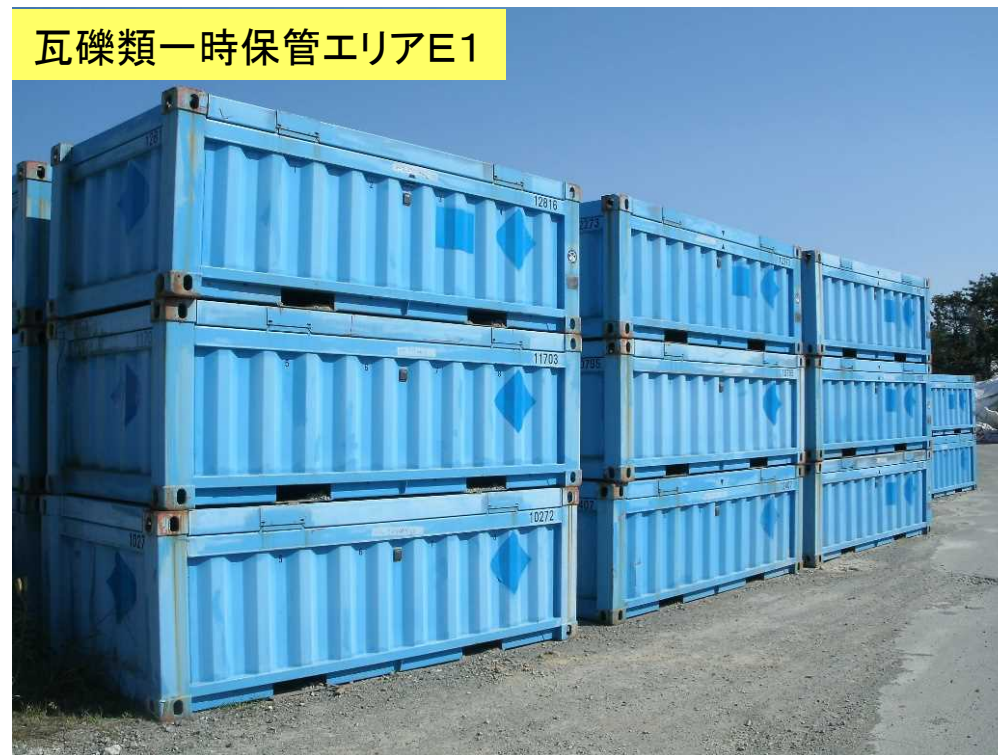
瓦礫類一時保管エリアE1

- 表面線量率 1mSv/h以下の瓦礫類
- 放射性物質の飛散抑制対策としてシート養生にて一時保管
- 「福島第一原子力発電所の敷地境界外に影響を与えるリスク総点検」の一環として、更なる放射性物質飛散リスク低減のため、容器への収納を進めている。また、雨水による瓦礫類に付着した放射性物質の拡散リスクの有無を確認するため、代表する一時保管エリア内での雨水の放射性物質濃度を分析(参考8参照)
- 今後、可能な限り可燃物は焼却、金属・コンクリートは減容処理し、固体廃棄物貯蔵庫に保管

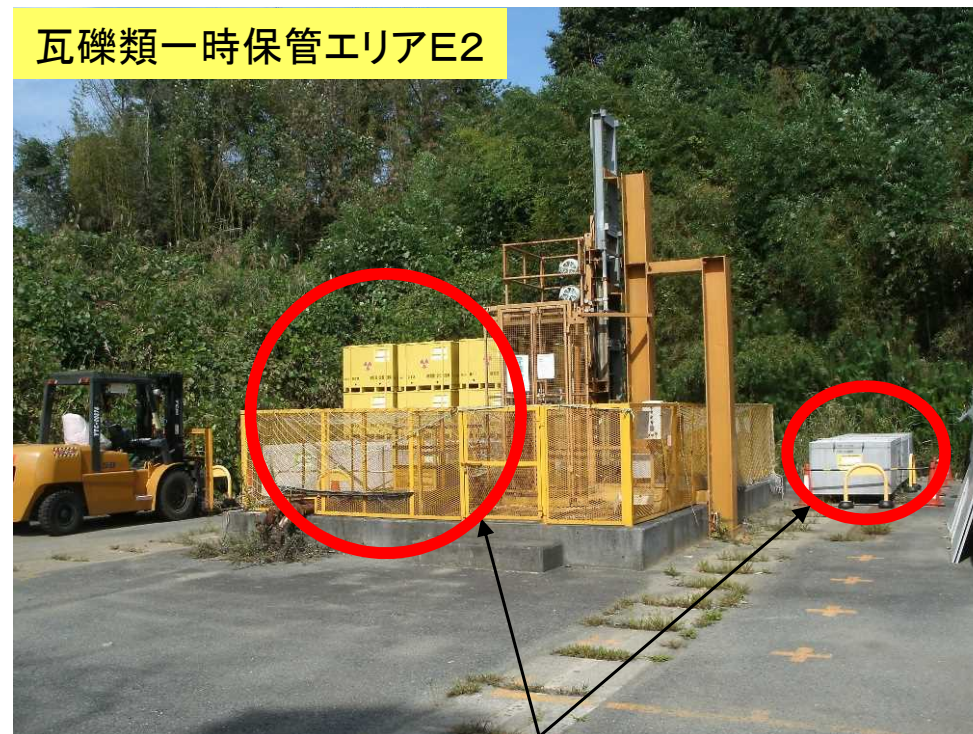
瓦礫類一時保管エリアE2

- 表面線量率 10mSv/h以下の瓦礫類
- 放射性物質の飛散抑制対策として金属製容器に収納して一時保管
- エリアE2では、主に汚染水処理設備等で発生するフィルタ類を一時保管中

高性能多核種除去設備で発生した
前処理フィルタが収納された容器

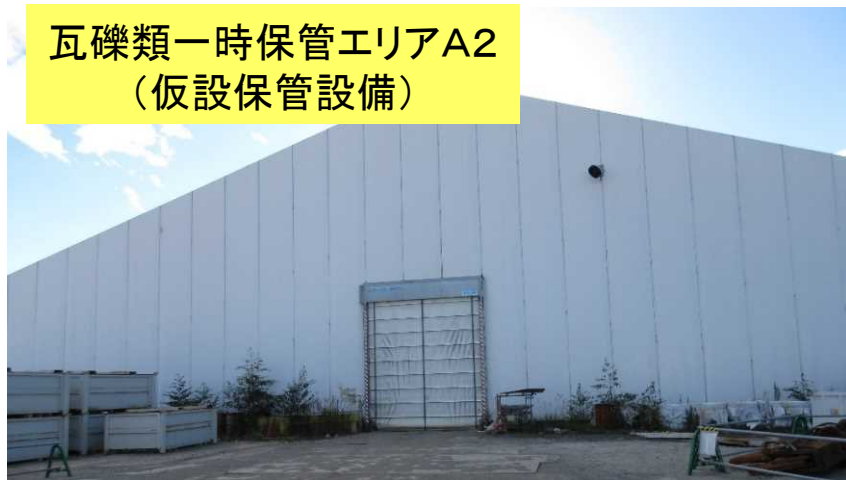
瓦礫類一時保管エリアA2
(仮設保管設備)

- 表面線量率が30mSv/h以下かつ、1～4号機建屋内または建屋周辺で発生した建屋瓦礫(コンクリートガラ、金属ガラ等の不燃物)は、覆土式一時保管施設(エリアL)に一時保管
- なお、覆土式一時保管施設収納前は、仮設保管設備(エリアA1・A2)で集積
- 2015年2月に発生した仮設保管設備の屋根シート破損及びリスク総点検の結果を踏まえ、仮設保管設備内の放射性物質が外部へ拡散することを防止するため、屋根シートの点検を実施中、また床面にコンクリート敷設を計画

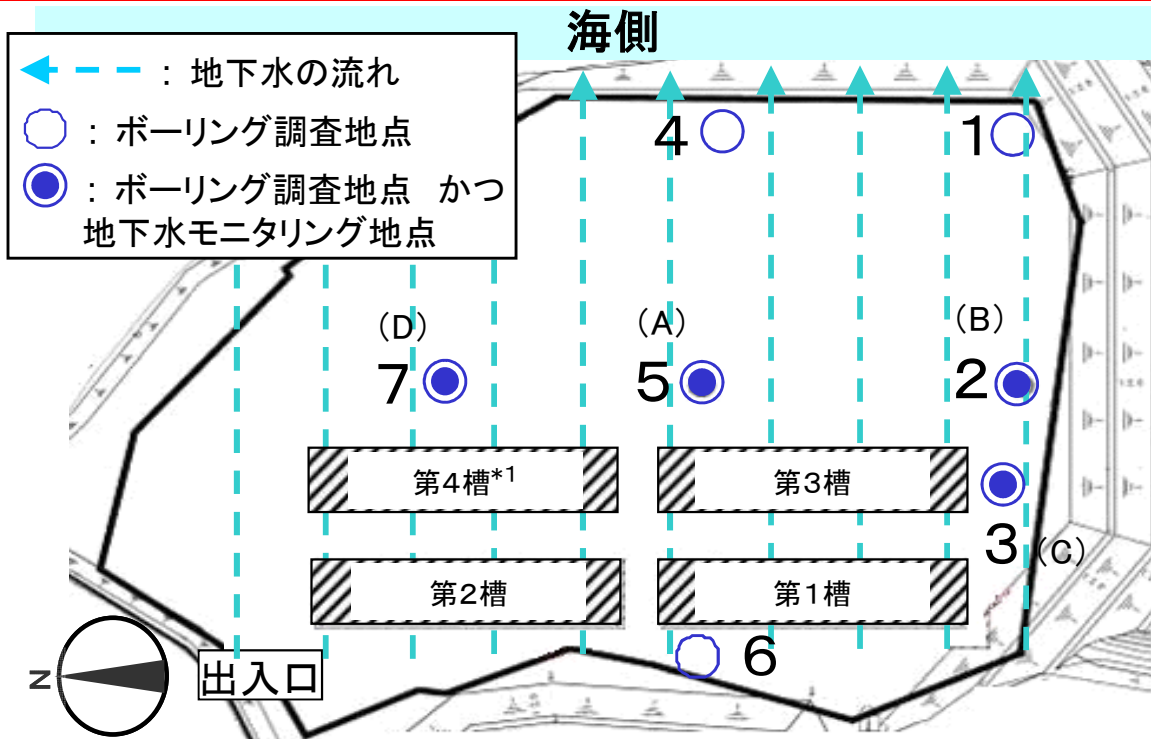
—地下水の流れと調査孔の位置—

・万一、覆土式一時保管施設より放射性物質が地下水に移行した場合を想定し、覆土式一時保管施設の下流側においてモニタリングを実施

・地下水は海側へ向かって流れていることをボーリング調査により確認。モニタリング地点は施設より海側の4ポイントを設定

1: 約24m	4: 約24m	7: 約20m
2: 約22m	5: 約20m	
3: 約21m	6: 約20m

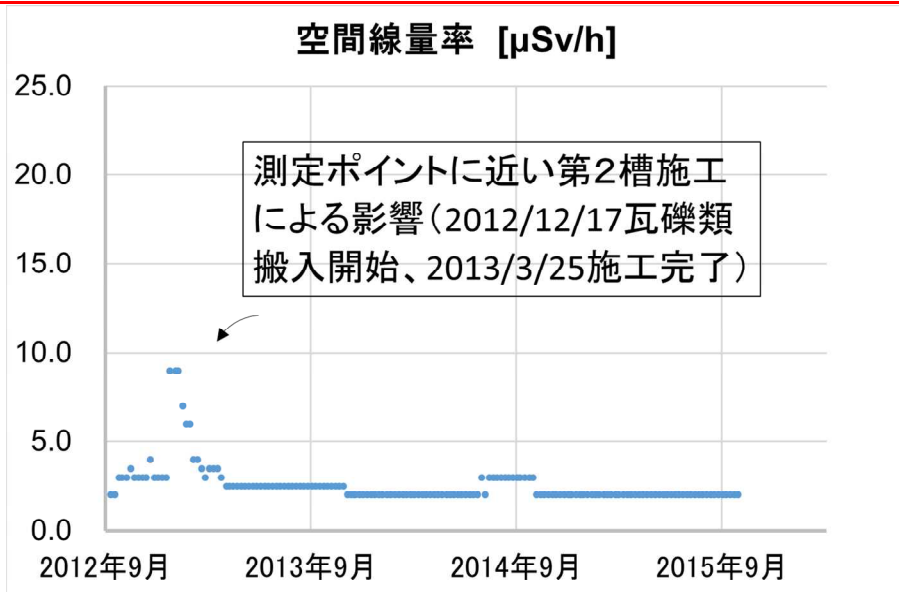
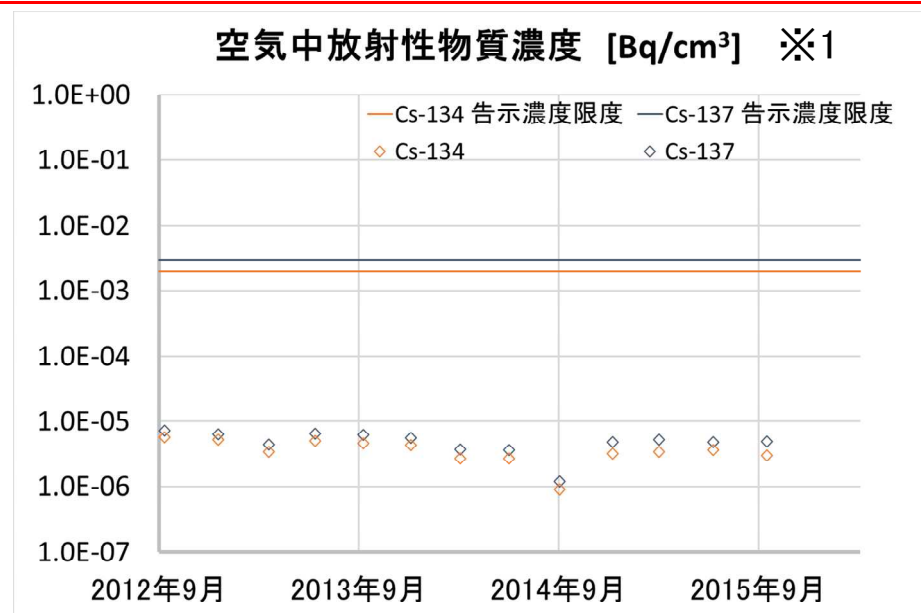
参考2-4(5). 覆土式一時保管施設の保管管理 —モニタリング結果—

※1
白抜きは検出下限値を示す
 実用発電用原子炉の設置、運転等に関する規則に定める告示濃度限度(別表第二第四欄:放射線業務従事者の呼吸する空气中的濃度限度)
 Cs-134 : 2×10^{-3} Bq/cm³, Cs-137 : 3×10^{-3} Bq/cm³

※2
白抜きは検出下限値を示す
 実用発電用原子炉の設置、運転等に関する規則に定める告示濃度限度(別表第二第六欄:周辺監視区域外の水中の濃度限度)
 Cs-134 : 6×10^{-2} Bq/cm³, Cs-137 : 9×10^{-2} Bq/cm³
【参考】構内深井戸水の濃度
 Cs-134 : $< 6.1 \times 10^{-3}$ Bq/cm³, Cs-137 : $< 8.1 \times 10^{-3}$ Bq/cm³

第2槽の施工完了後、モニタリングの結果に有意な変更はないことから、遮蔽、放射性物質の飛散抑制及び雨水等の浸入防止、ならびに地下水の汚染防止が機能していることを確認

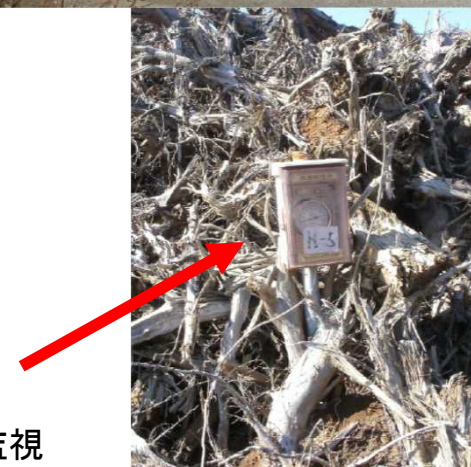
温度計による
内部の温度監視

- 伐採木発火の未然防止のため、以下のような取組を実施
 - ✓ 積載高さを5m未満(通気性確保)
 - ✓ 内部の温度傾向監視
- 「福島第一原子力発電所の敷地境界外に影響を与えるリスク総点検」の一環として、雨水による瓦礫類に付着した放射性物質の拡散リスクの有無を確認するため、代表する一時保管エリア内の雨水の放射性物質濃度を分析(今後詳細調査を実施予定)

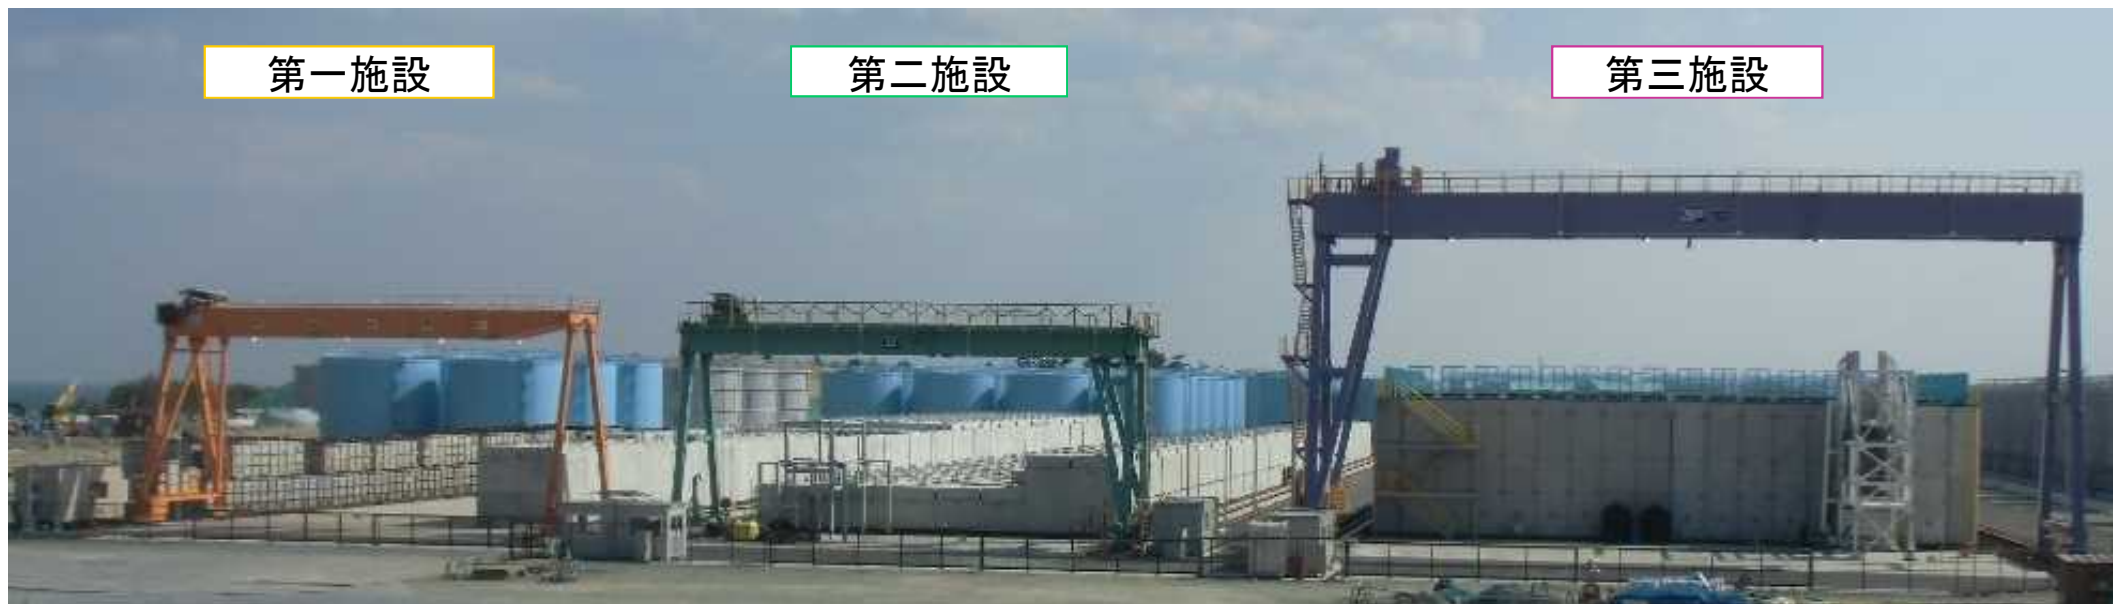
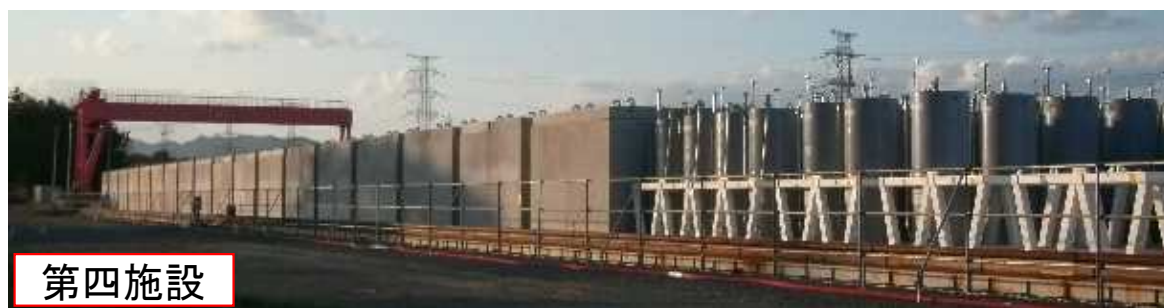
参考6-1. 使用済吸着塔一時保管施設

第一施設	ラック、ボックスカルバート
第二施設	HIC対応型ボックスカルバート
第三施設	HIC対応型ボックスカルバート
第四施設	ラック、ボックスカルバート

- ラック(鋼製架台:床版に固定)に保管 ⇒ 耐震性を確保
 - ◆ 主な収納物:第二セシウム吸着装置(SARRY)使用済吸着塔
高性能多核種除去設備(高性能ALPS)使用済吸着塔
 - ◆ 保管容量:241/262 (575まで増容量中)
 - ◆ 耐震クラス:Bクラス、設置レベル:約O.P.+35m

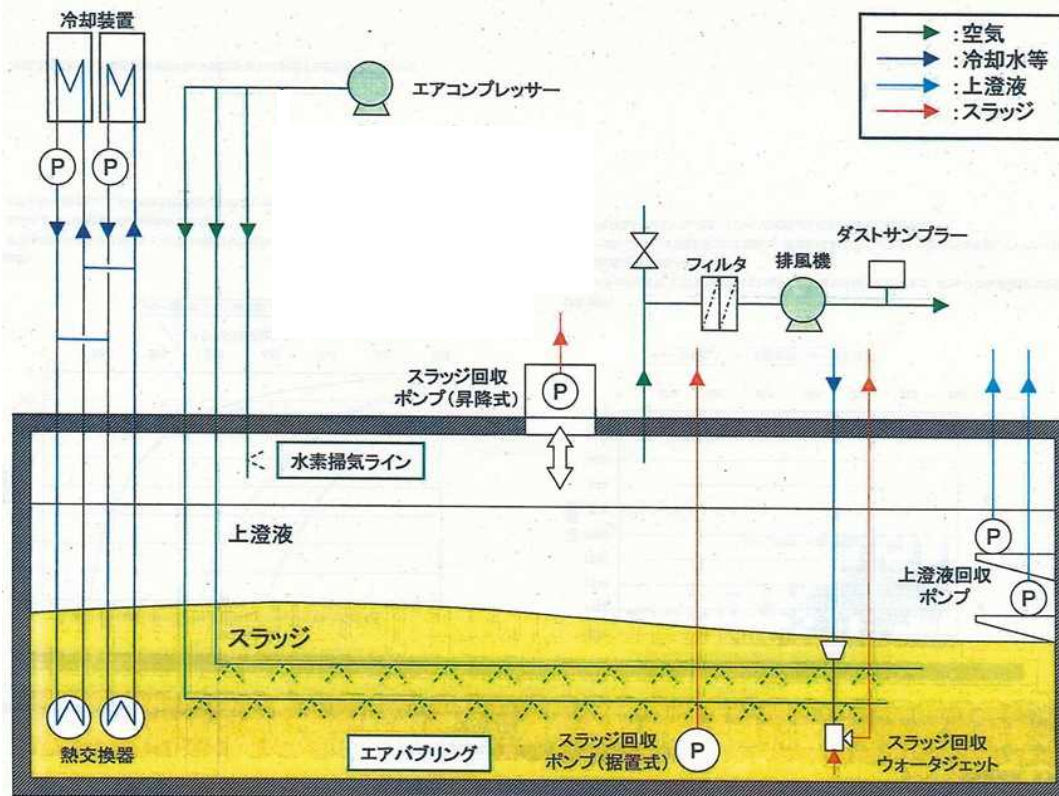
造粒固化体貯槽(D)系統構成概略図

- 廃スラッジ貯蔵施設は、コンクリート製の造粒固化体貯槽(D) (設置レベルO.P.+10 m)と鋼製タンクの廃スラッジ一時保管施設(設置レベルO.P.+34m)があり、現在は造粒固化体貯槽(D)に貯蔵。共に耐震Bクラス
- 貯槽内に熱交換器2基を設置し、屋外の冷却塔から冷却水を循環させ冷却可能(これまでの貯槽内の最高温度は35℃であり未稼働)
- 貯槽に配管を設置し、配管下面から空気を噴射して固着しないように攪拌
- HEPAフィルタ※を通して常時排気

- ◆ 汚染水中のセシウムを凝集沈殿物として回収
- ◆ 主な成分は硫酸バリウム、フェロシアン化ニッケル、水酸化鉄、ポリマー
