# 福島第一原子力発電所予備変電所の電源設備 過負荷トリップ警報発生について

< 参考資料 >  
2015年12月4日  
東京電力株式会社

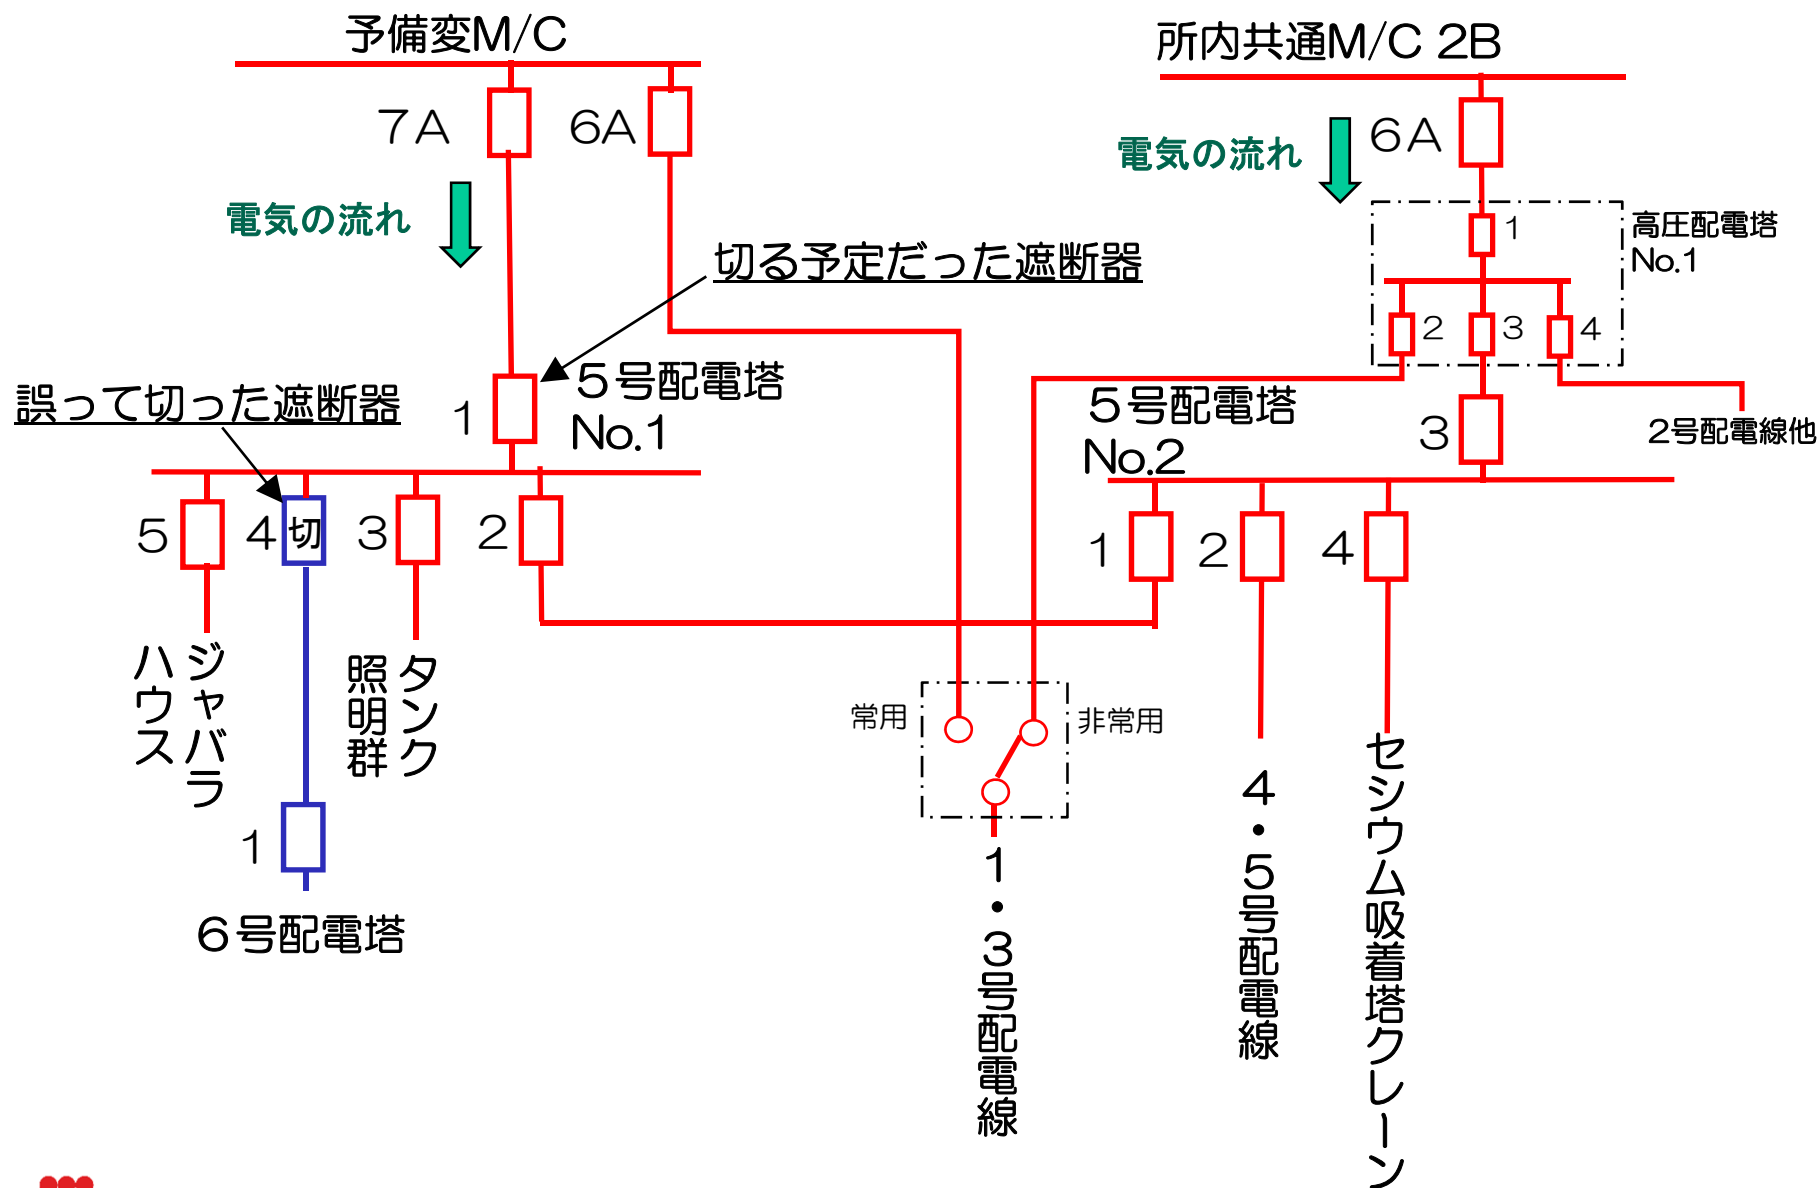
# ○構内配電線構成図

- 2015年12月4日午前8時21分頃、所内電源設備の予備変電所電源設備において過負荷トリップを示す警報\*が発生。
- 所内電源設備の状況を確認しているが、プラントの主要パラメータおよびモニタリングポスト指示値に有意な変動は確認されていない。
- 当該電源設備には、プラント安定化のための主要設備負荷は、接続されていない。
- 現場を確認したところ、予備変電所電源設備のうち、構内配電線に電源を供給している遮断器が「切」位置（過負荷トリップ）になっていることを確認した。
- 過負荷トリップ警報発生の原因は、昨日23時頃に行った構内配電線への電源供給を、予備変電所電源設備から別の電源系へ切り替える操作の際に、誤って別の構内配電線の開閉器を「切」位置にしていたことであることが判明。
- 現在、停止した構内配電線を復旧中。
