1号機放水路における 放射性物質濃度の上昇について

2015年12月18日
東京電力株式会社

1. 1号機放水路の対応状況

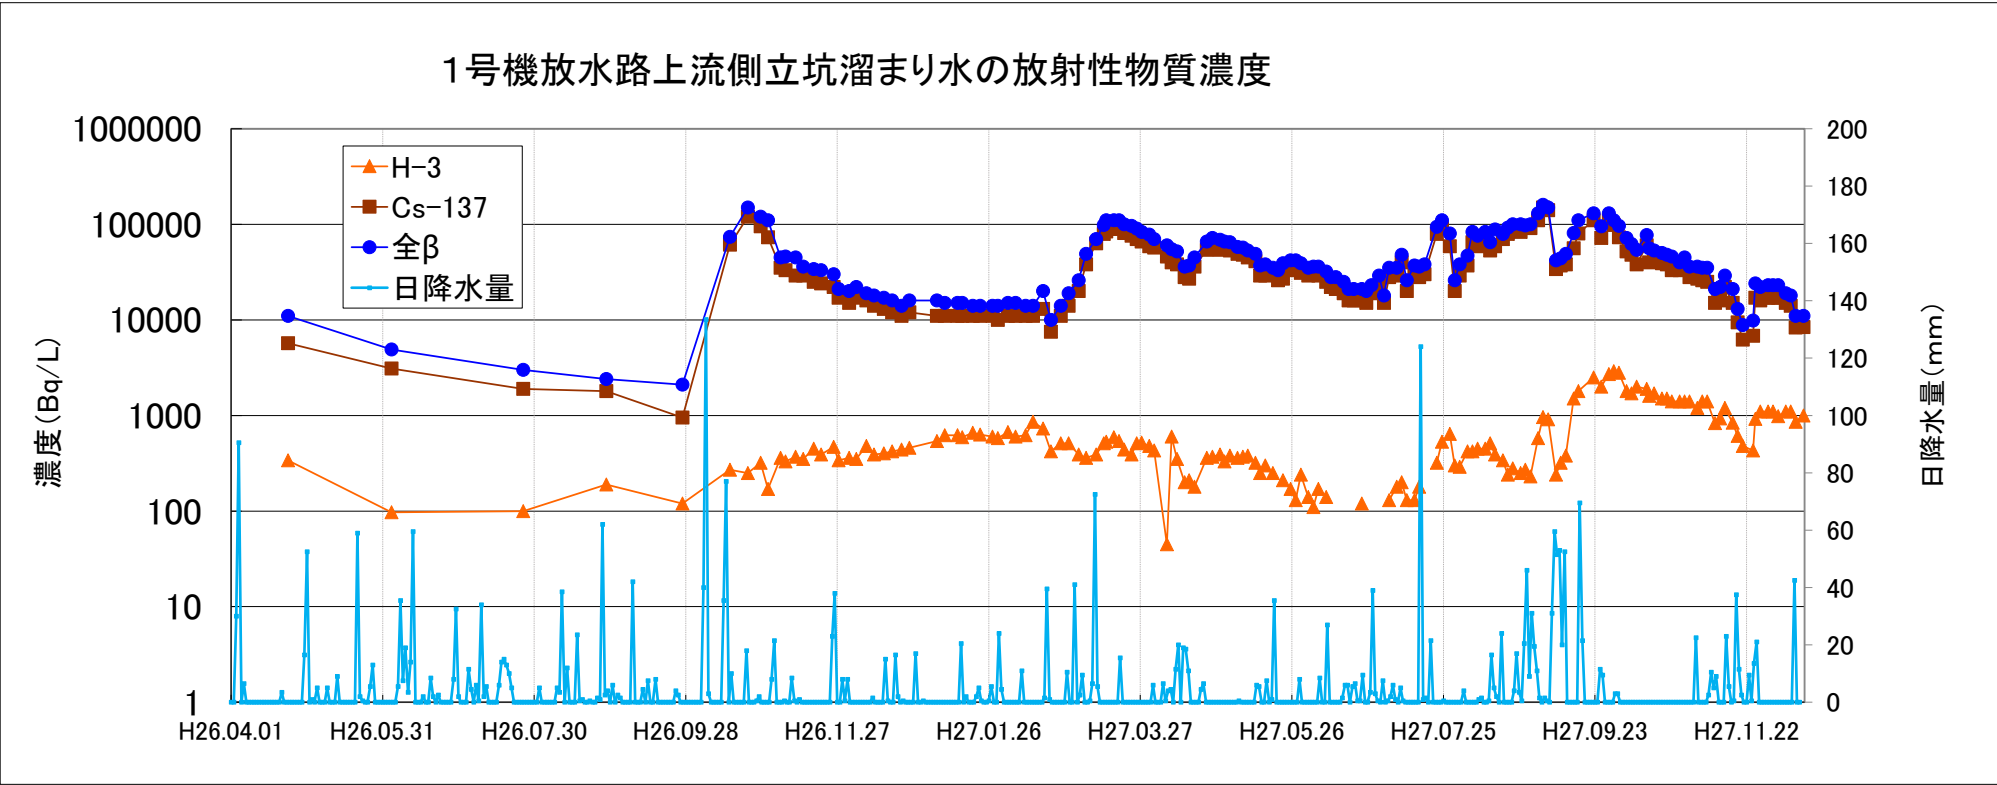
4-1. 1号機放水路上流側立坑溜まり水の状況について

- セシウム濃度 : 平成26年10月の台風以降、一定の降雨後に濃度上昇し、その後徐々に低下する傾向が見られる。なお、平成27年7月以降に見られる短期間での急激な濃度低下については、原因の特定はできていない。
- トリチウム濃度 : 平成27年7月以前は必ずしも降雨と連動していないが、7月以降降雨と連動した濃度上昇が見られる。

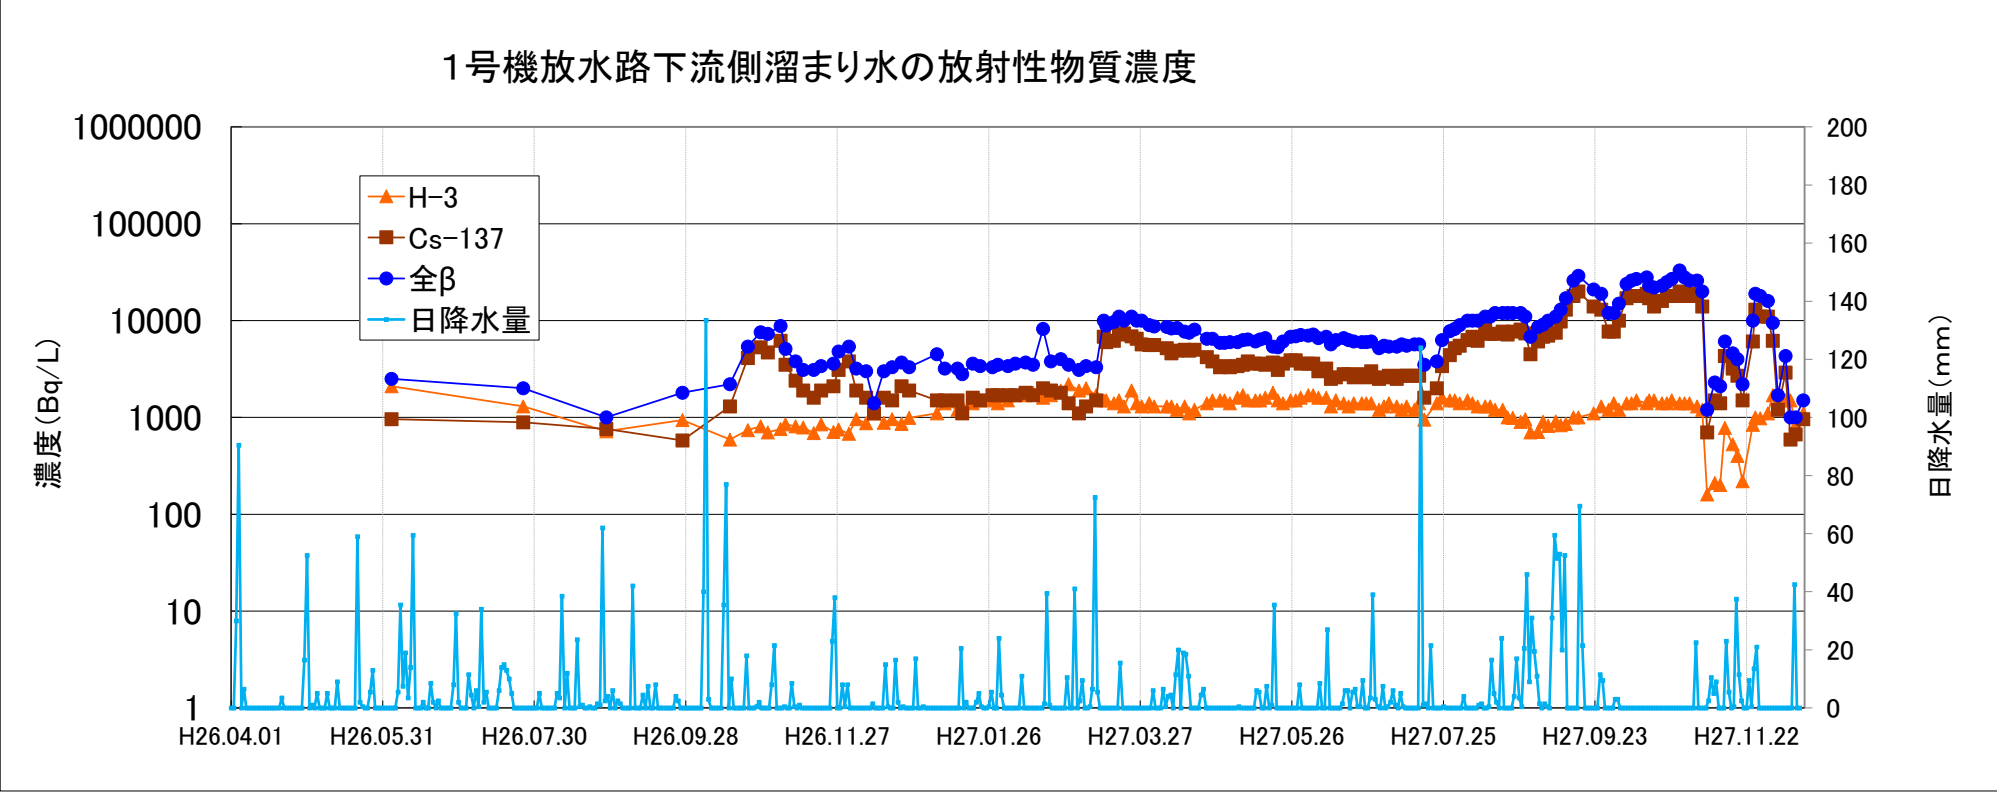
4-2. 1号機放水路下流側溜まり水の状況について

- セシウム濃度 : 放水路上流側立坑と同様に、平成26年10月の台風以降、一定の降雨後に濃度上昇し、その後徐々に低下する傾向が見られる。一方、平成27年9月以降は、放水路上流側立坑や降雨と連動した挙動を示していない。また、平成27年11月4日～6日に濃度が大きく低下しているが、同時期に海側遮水壁閉合による放水路下流側（放水口）周辺地下水水位が上昇しており、地下水が流入している可能性が考えられる。
- トリチウム濃度 : 1000Bq/L前後でほぼ一定。当初から上流側より高い濃度であり、地下水からの流入も考えられる。

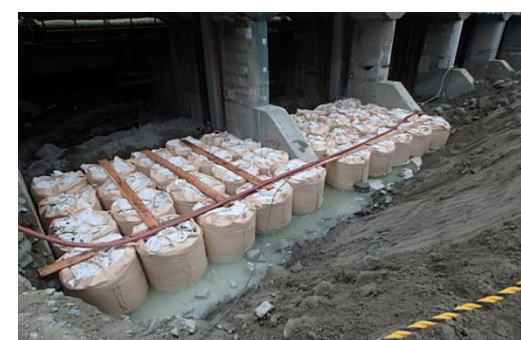
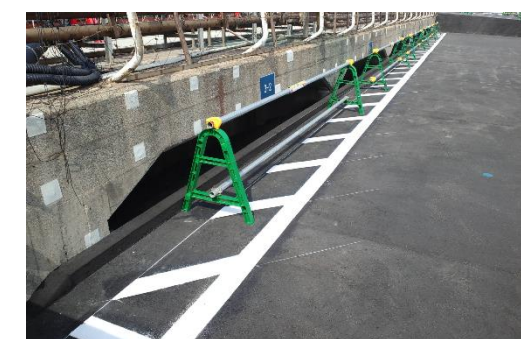
5-1. 放水路の放水口へのゼオライト設置

- 外部への影響防止に万全を期すため、Csを吸着するゼオライトを放水口に設置（ゼオライトの下部は、地盤改良を実施して地下水の浸透を抑制）

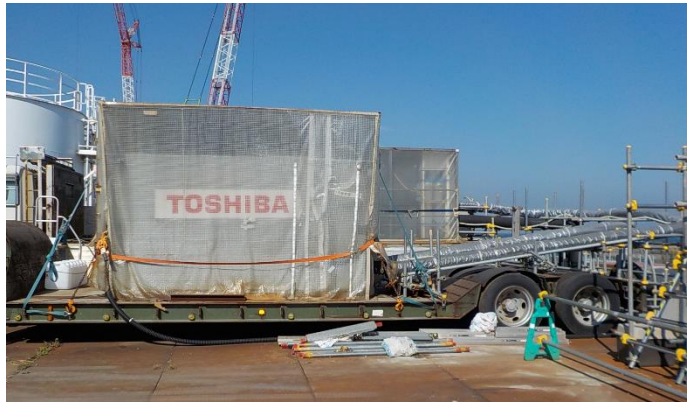
放水路浄化装置
(吸着塔ユニット)

- 放水路浄化装置による浄化運転を開始。 < 11月27日より >
- 処理能力は、毎時約15m³。
- 12月11日15時まで、約2928m³を処理。
- 処理状況は次ページのとおり。
