排水路の放射性物質の低減について

2015年12月18日
東京電力株式会社

排水路の調査と対策について

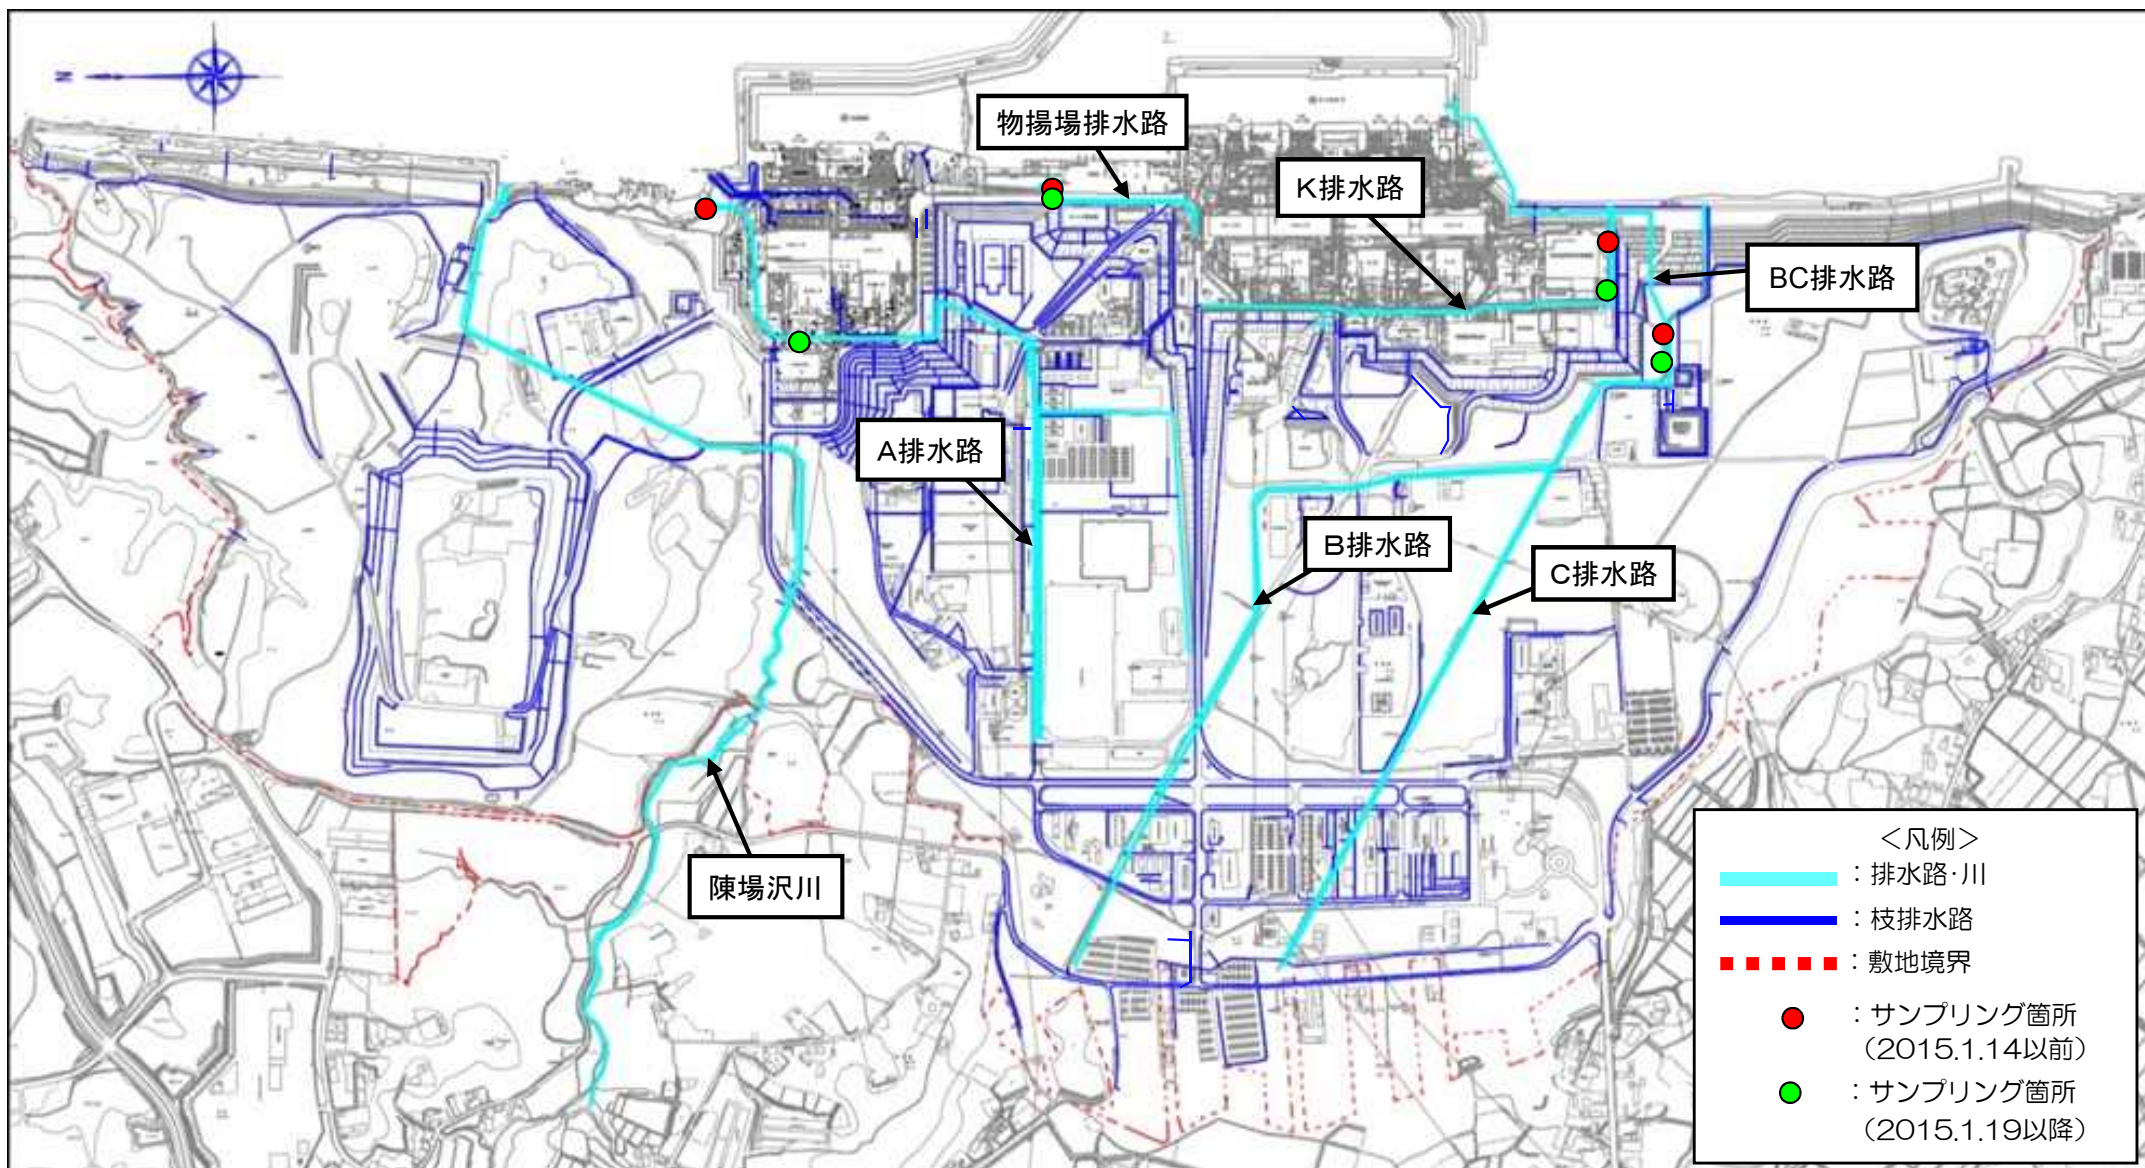
1-1. 放射性物質の濃度等の継続的測定(位置図)

- A、K、BC、物揚場排水路の出口付近においてサンプリング及び流量を実施している。

■排水路の位置及びサンプリング箇所を示す。

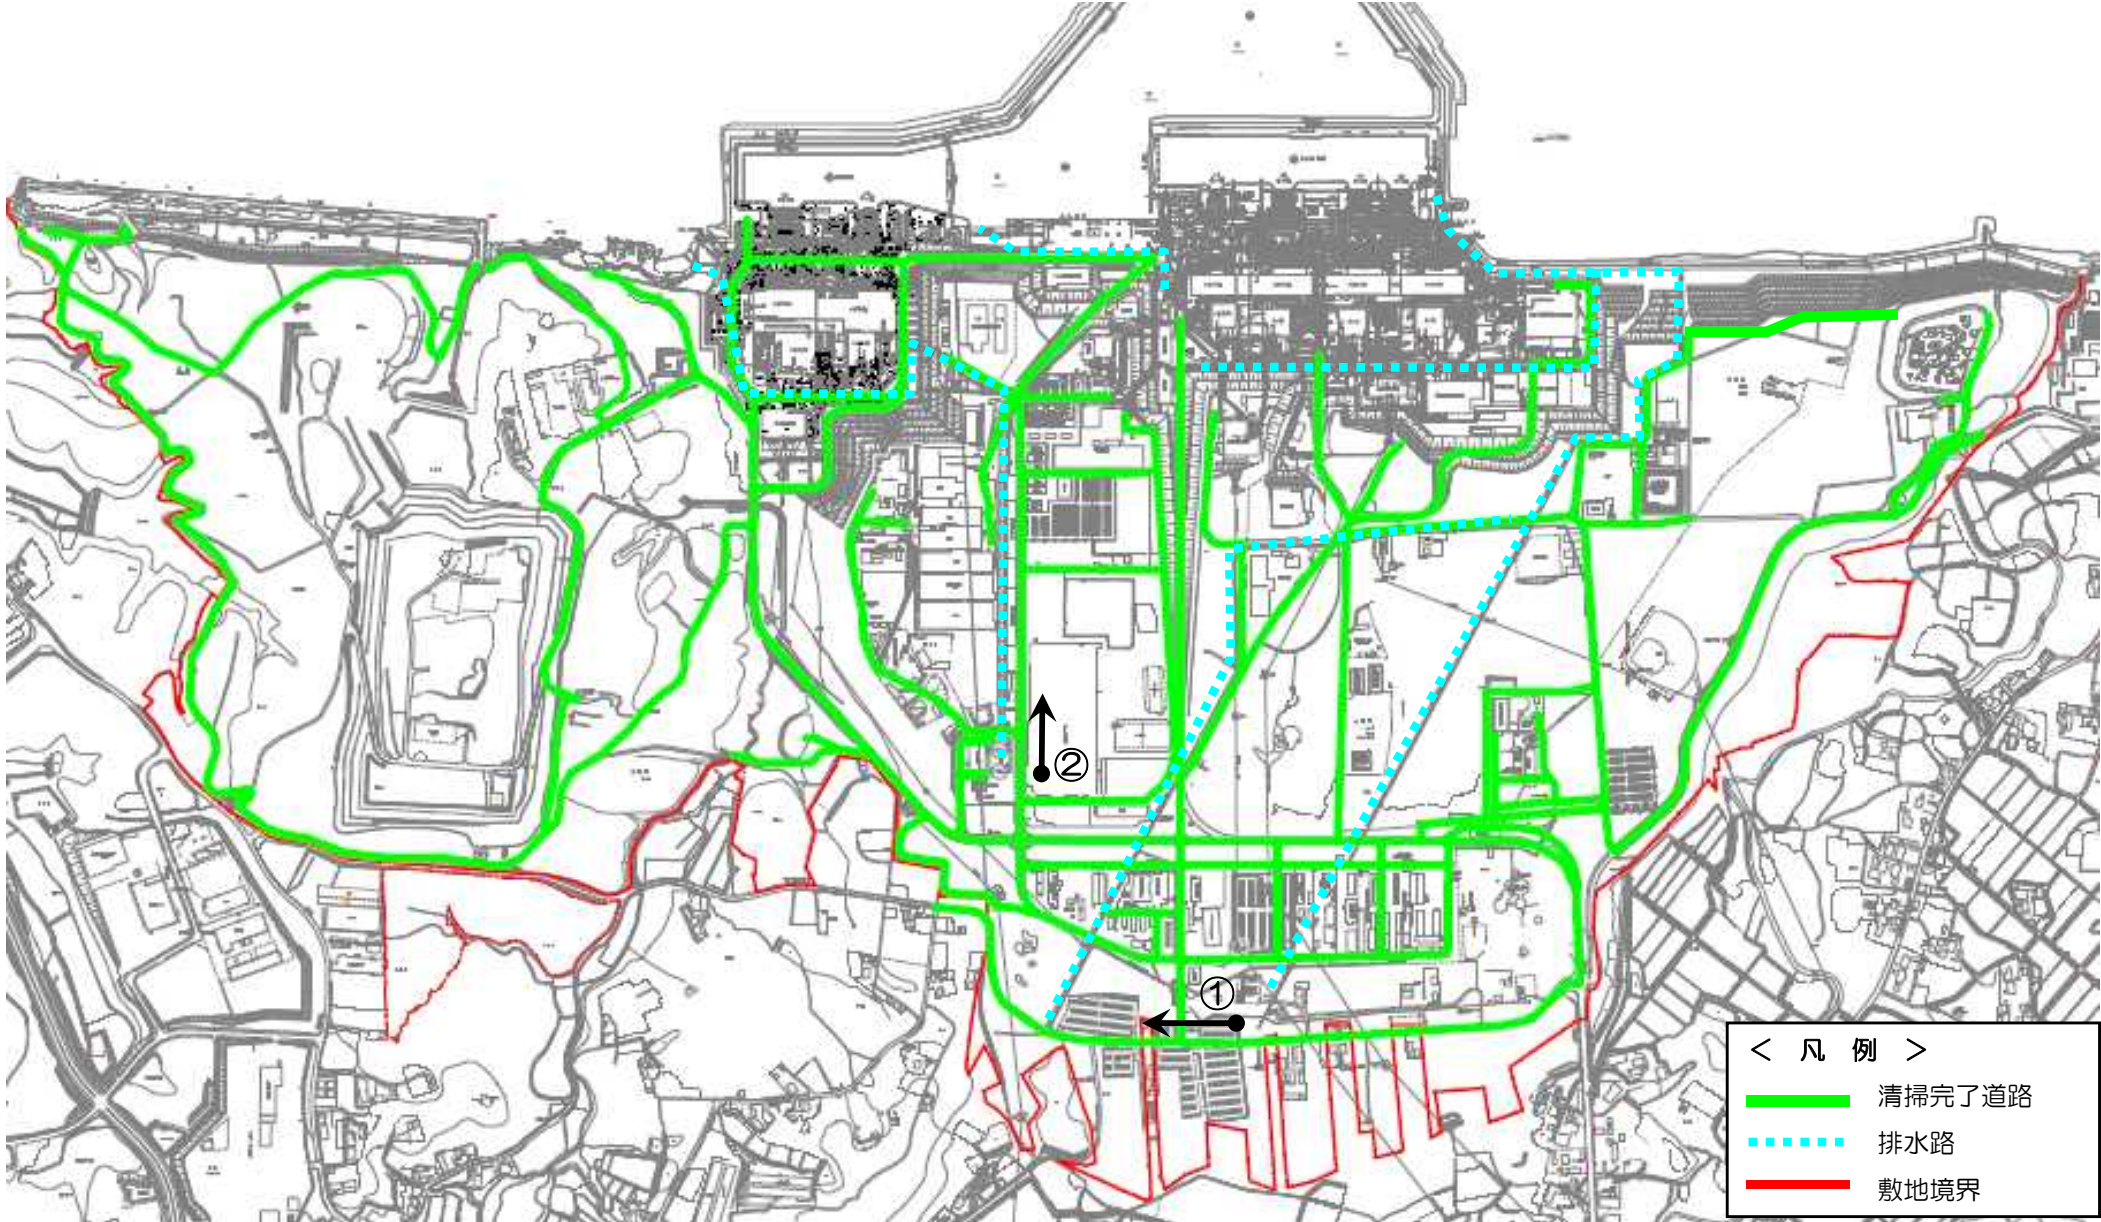
2-5. 排水路の水の放射性物質濃度の低減対策(B. 道路清掃①)

■道路清掃の実施状況は下図の通り (2015年8月~11月末完了)

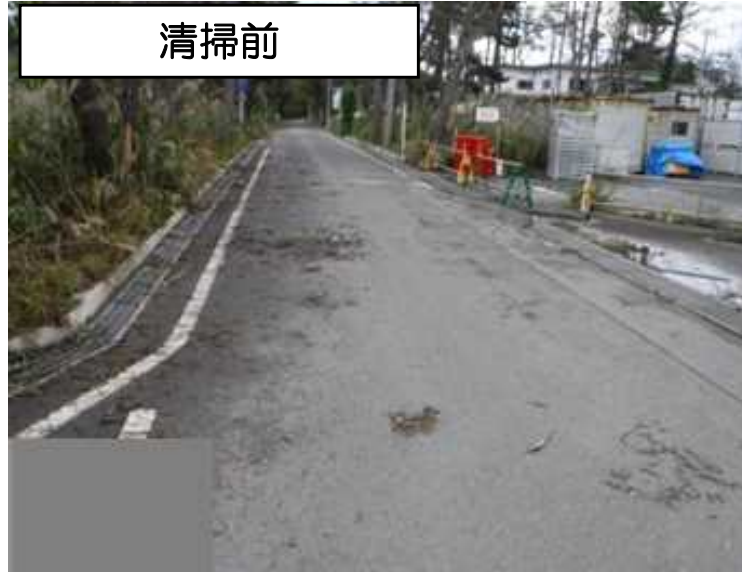
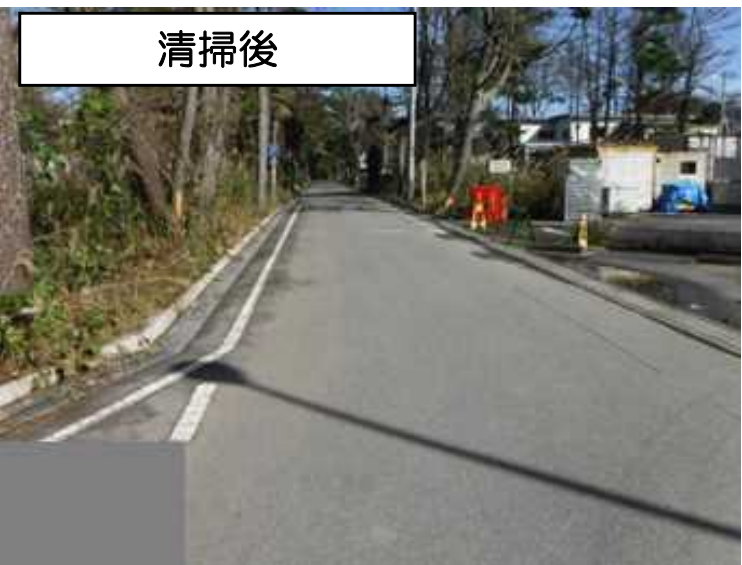
【写真①】

■道路清掃の実施状況は、写真の通り。

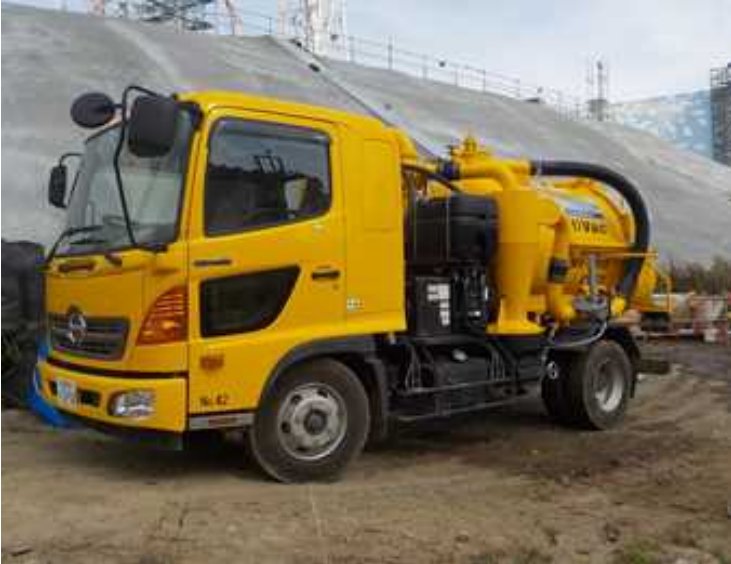
■排水路, 枝排水路, 道路側溝に対して, バキューム車, バックホウ, 人力により土砂を回収する。

排水路清掃に使用するバキューム車

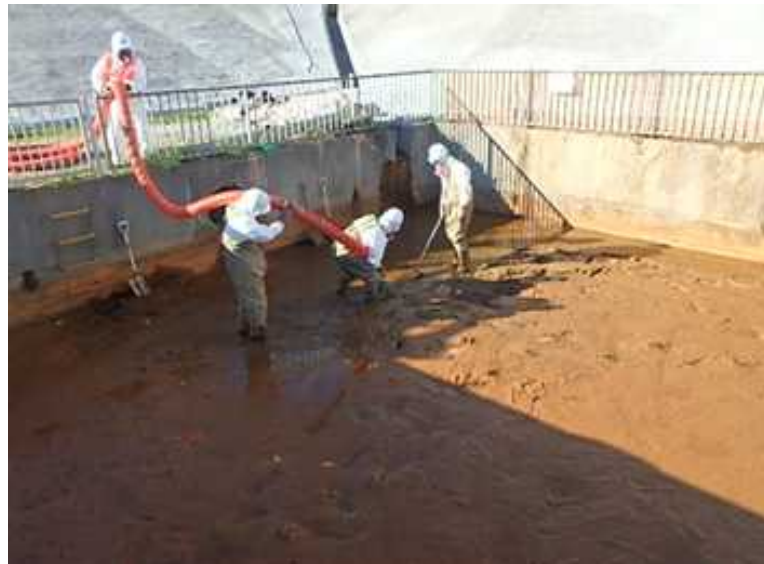
バキュームによる清掃状況

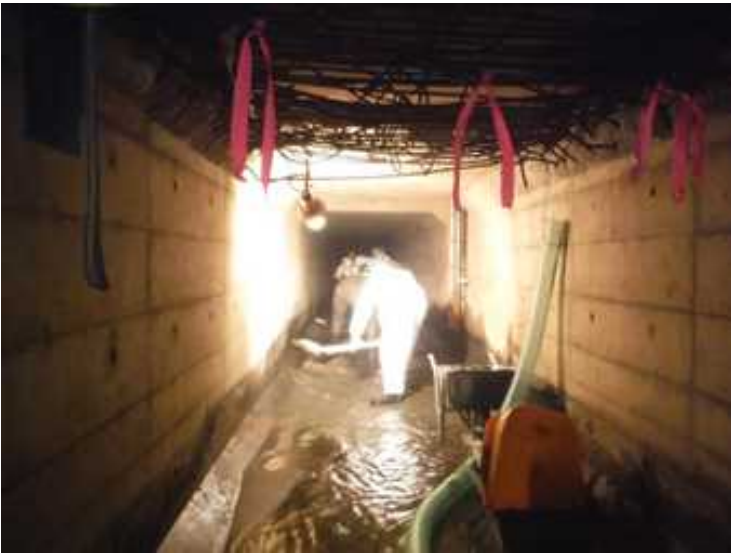
人力による暗渠内堆積物回収状況

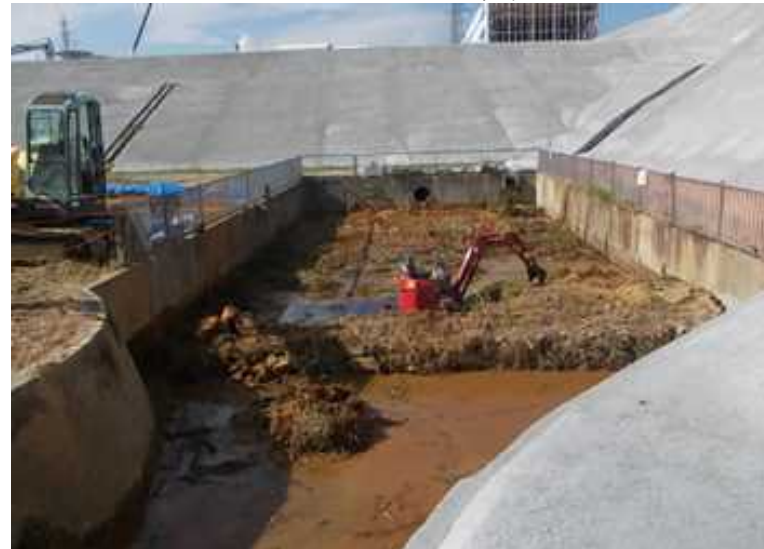
重機による排水路内堆積物回収状況

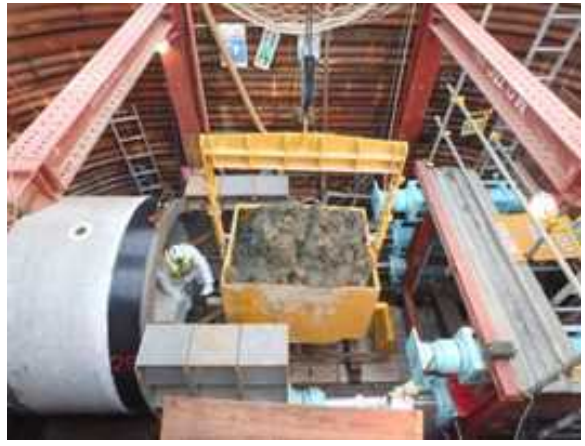
- K排水路の港湾内への付替工事を行う。2015.5.22より開始し、現在、2015年度内工事完了に向け昼夜作業にて実施中。なお、暫定対策としてポンプによりBC排水路に排水を送水し、港湾内へ移送中。

写真①：トンネル掘削状況

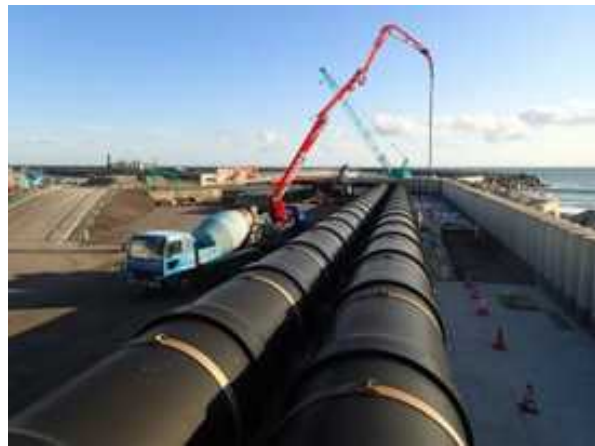
写真②：配管基礎工事状況

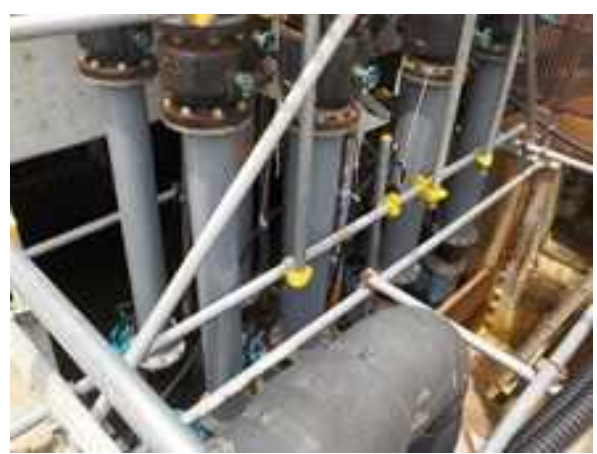
写真③：ポンプによる移送状況

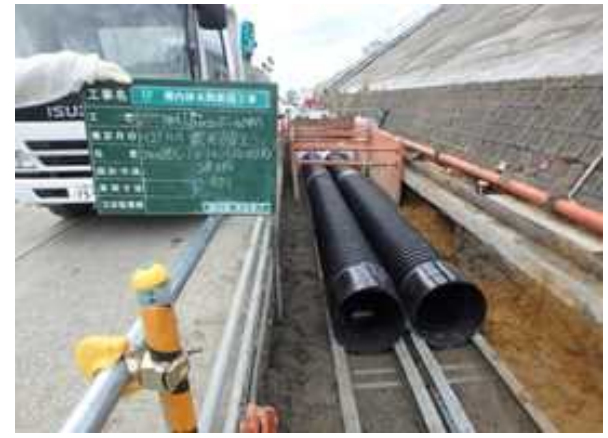
- 広域フェーシングにより、排水路に流入する雨水量が増加するため、特にフェーシング実施中の地下水バイパスエリア、西側エリアについて流域変更した雨水の排水路を新設する。2015.5.11より工事開始。

写真④：配管設置状況

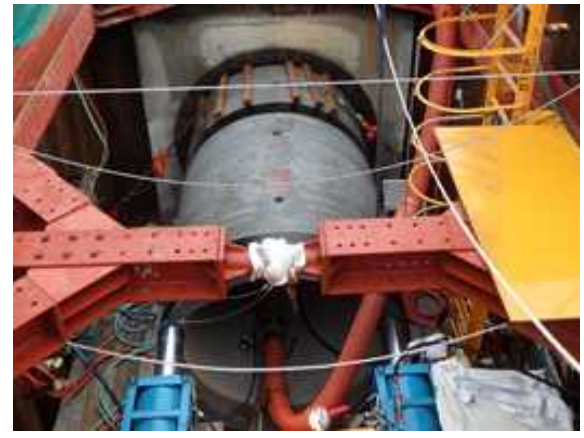
写真⑤：トンネル掘削状況
