## 概要

- 4/14 21:45に「吸着塔6B入口pH計ラック漏えい」警報発報し、現場確認したところ、10cm×20cm×1mm 2箇所滴下跡を確認（推定漏えい量：最大で40cm<sup>3</sup>程度）、同日23:16拭き取りを実施。
- 吸着塔6B入口pH計ラックの下部に設置している漏えい検出器が動作していることを確認した。
- 当該pH計ラックを確認したところ、pH計検出器ホルダーねじ込み部に僅かな滲みを確認。
- 警報発報時、既設ALPS（B）系統は処理停止中。

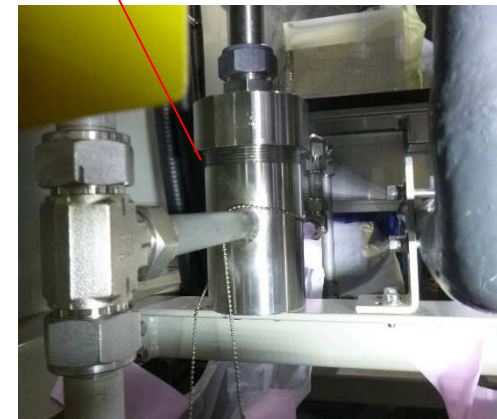
(ねじ込み部ウエスなし)
