今後のタンク運用計画について

2016年4月25日
東京電力ホールディングス株式会社

タンク運用計画の基本方針

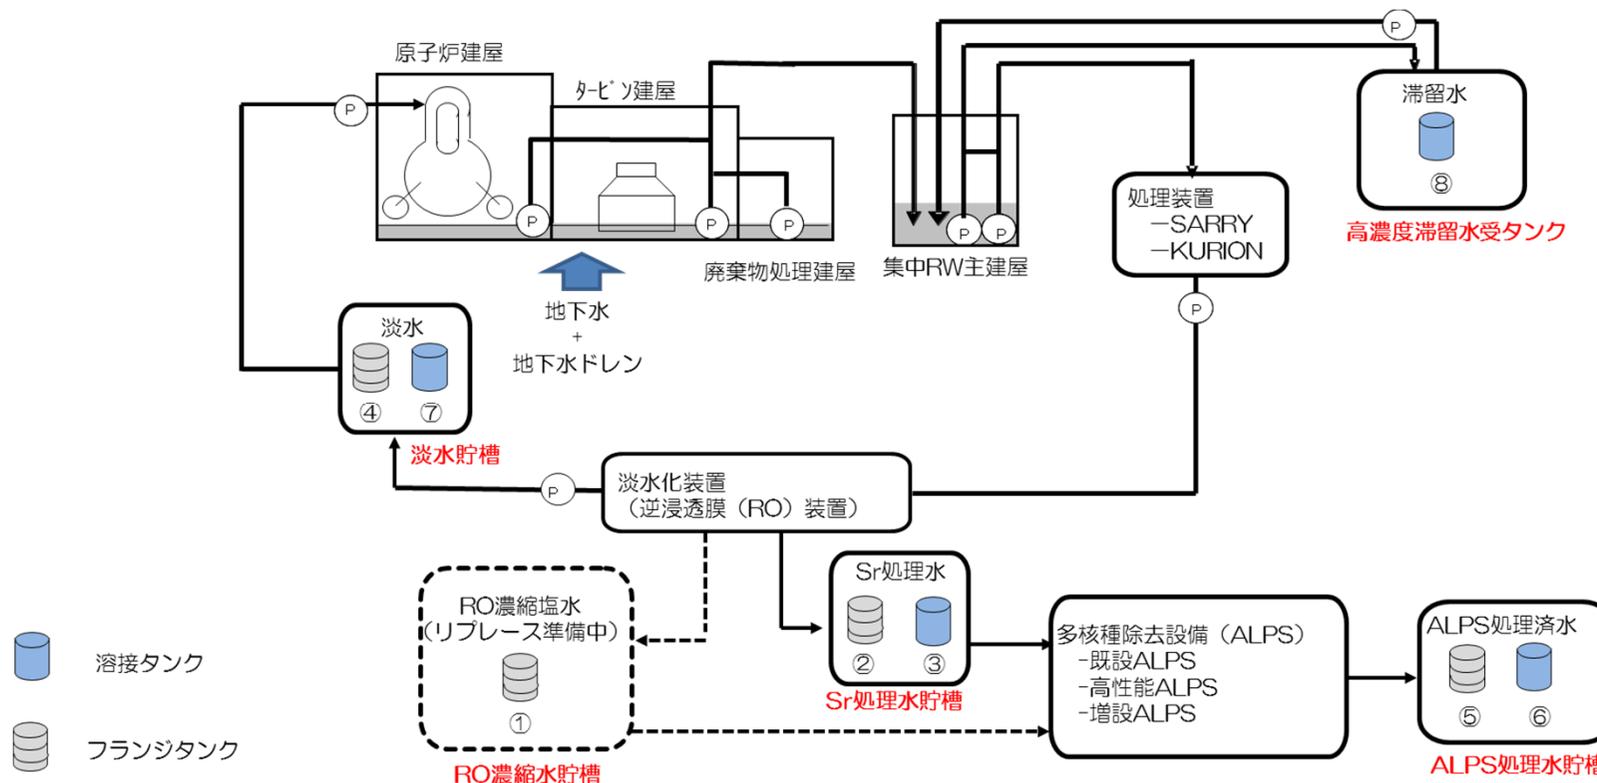
現在運用中のタンク類

■ 現在、循環注水冷却システム・滞留水に係る運用中のタンク類は以下の通り

- RO濃縮水貯槽 (①) … 淡水化装置の廃液 (RO濃縮塩水) を貯留していたフランジタンク。溶接タンクヘリプレースするため、現在残水処理を実施中
- Sr処理水貯槽 (② , ③) … モバイル型Sr除去装置, SARRY/KURION等で処理したSr処理水を貯留。Sr処理水は多核種除去設備 (ALPS) で処理していく
- ALPS処理水貯槽 (⑤ , ⑥) … ALPSで処理した水を貯留
- 淡水貯槽 (④ , ⑦) … 原子炉注水用のバッファとして淡水を貯留
- 高濃度滞留水受タンク (⑧) … 1 ~ 4号建屋滞留水の非常時の移送先

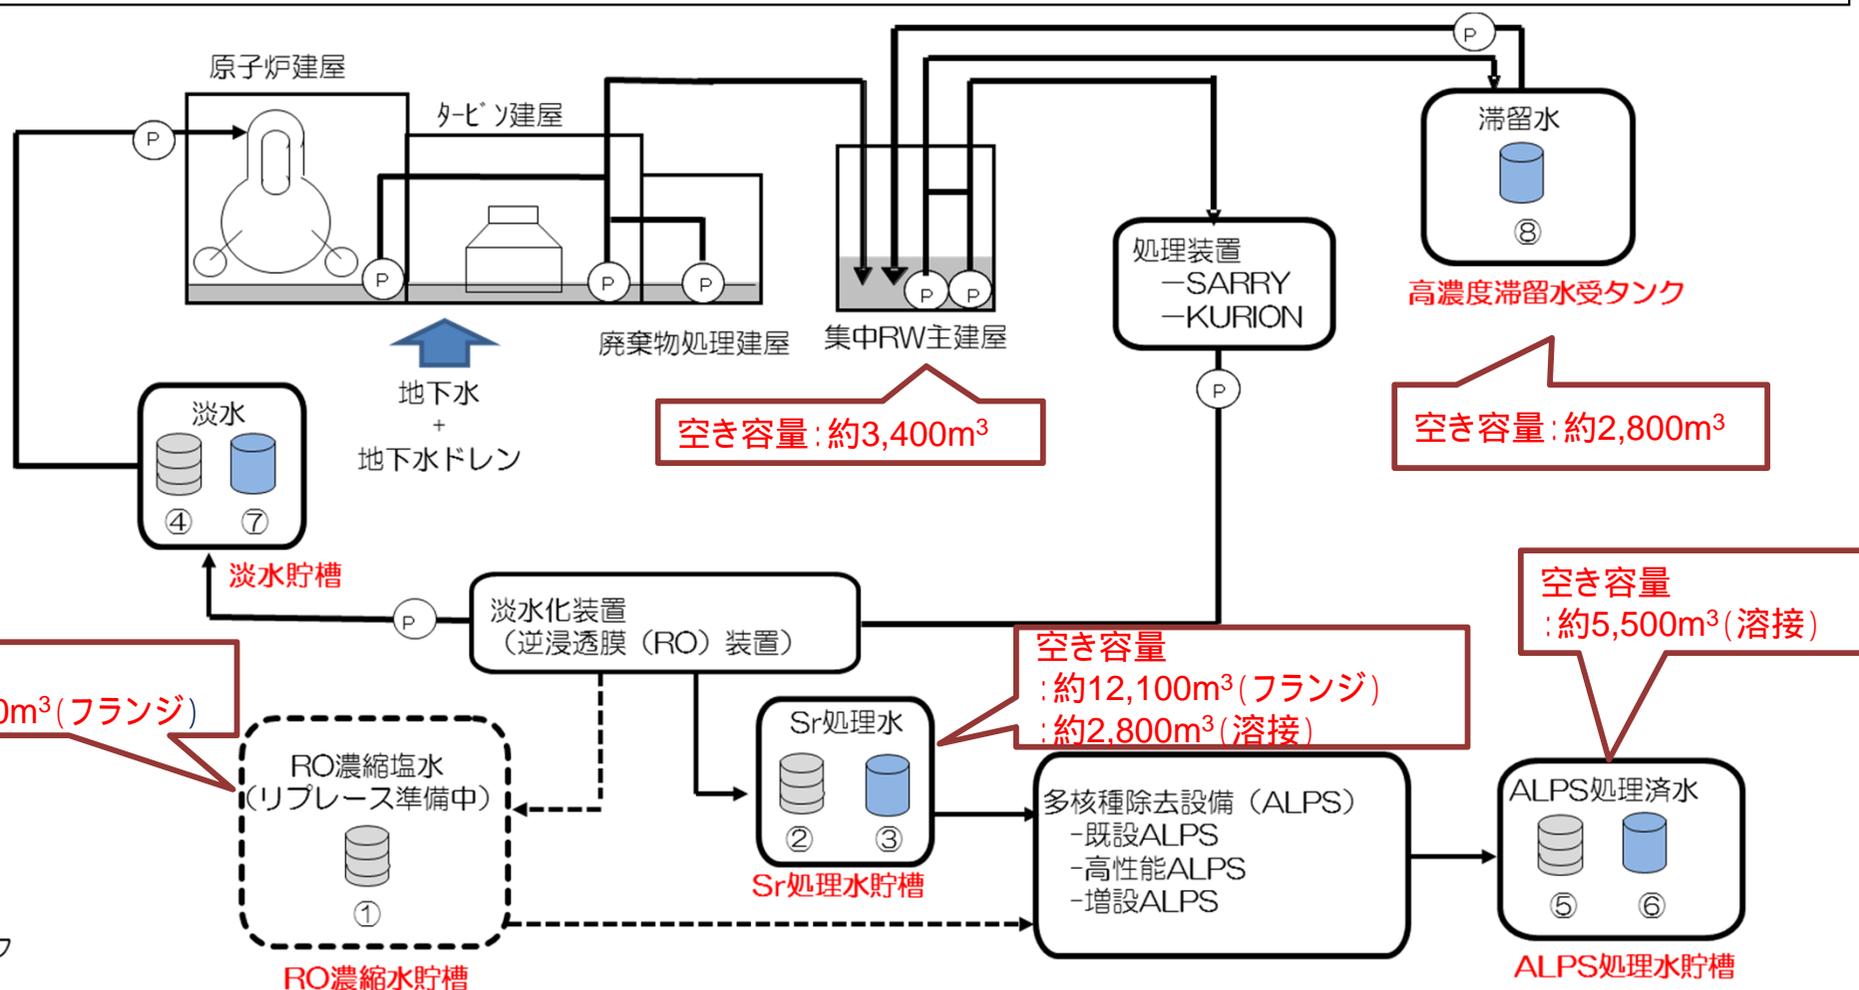
陸側遮水壁の運用に必要な建屋滞留水の緊急移送先

- 1～4号機の建屋水位を平均潮位まで低下するのに必要な建屋滞留水の緊急移送量は約31,900m³（2016年4月14日時点。緊急移送量は随時見直しを行う）
- 緊急移送先として、集中RW建屋のバッファ、高濃度滞留水受タンク、Sr処理水貯槽、ALPS処理水貯槽に加えてリプレース準備中のRO濃縮水貯槽のフランジタンクを移送先として確保している
 - ただし、過去に漏えいが発生した底板フランジと同じタイプ（TYPE-1）のものは除く

合計空き容量：
約82,000m³

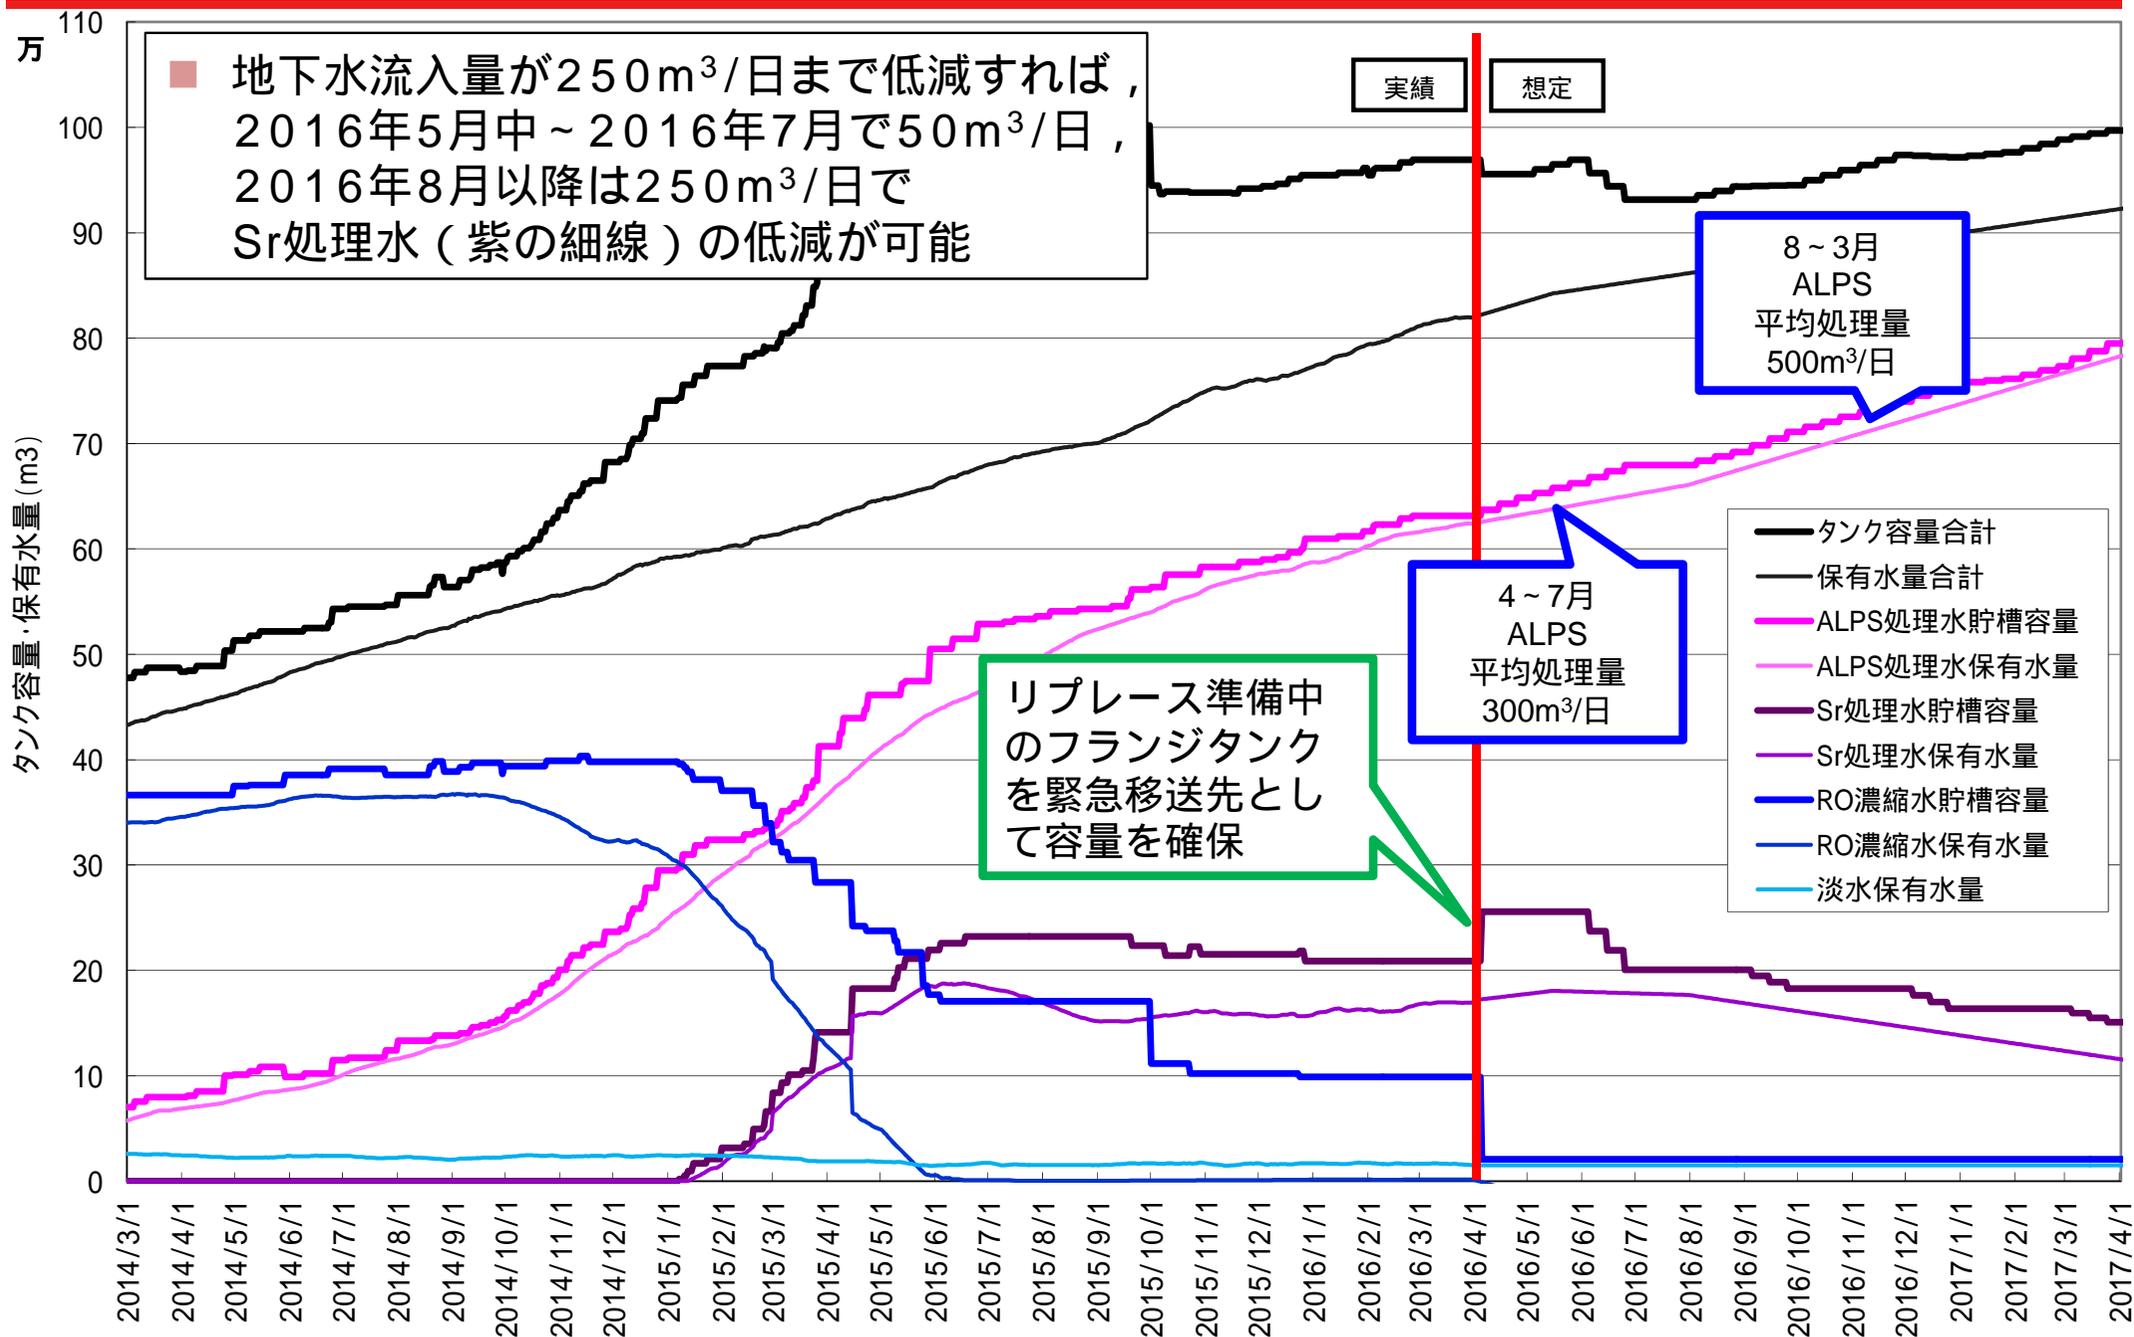
地下水流入抑制効果が期待通り発現する場合の水バランスシミュレーション

- 地下水流入抑制効果発現前は、護岸エリアの地下水の建屋移送量等を含めて、地下水流入量 $500\text{m}^3/\text{日}$ と仮定する
- これまで実施してきているサブドレン処理の最適化、フェーシング等に加え、本年3月31日の陸側遮水壁の部分凍結を開始したことから、地下水流入抑制効果が本年5月中旬に発現し、地下水流入量が約 $250\text{m}^3/\text{日}$ まで低減すると仮定する（陸側遮水壁完全凍結による二段階目の効果は見込まない）
- 緊急移送量は $31,900\text{m}^3$ 一定で評価する
- タンク容量は2016年度の溶接型タンク建設計画を元に評価する：参考 参照

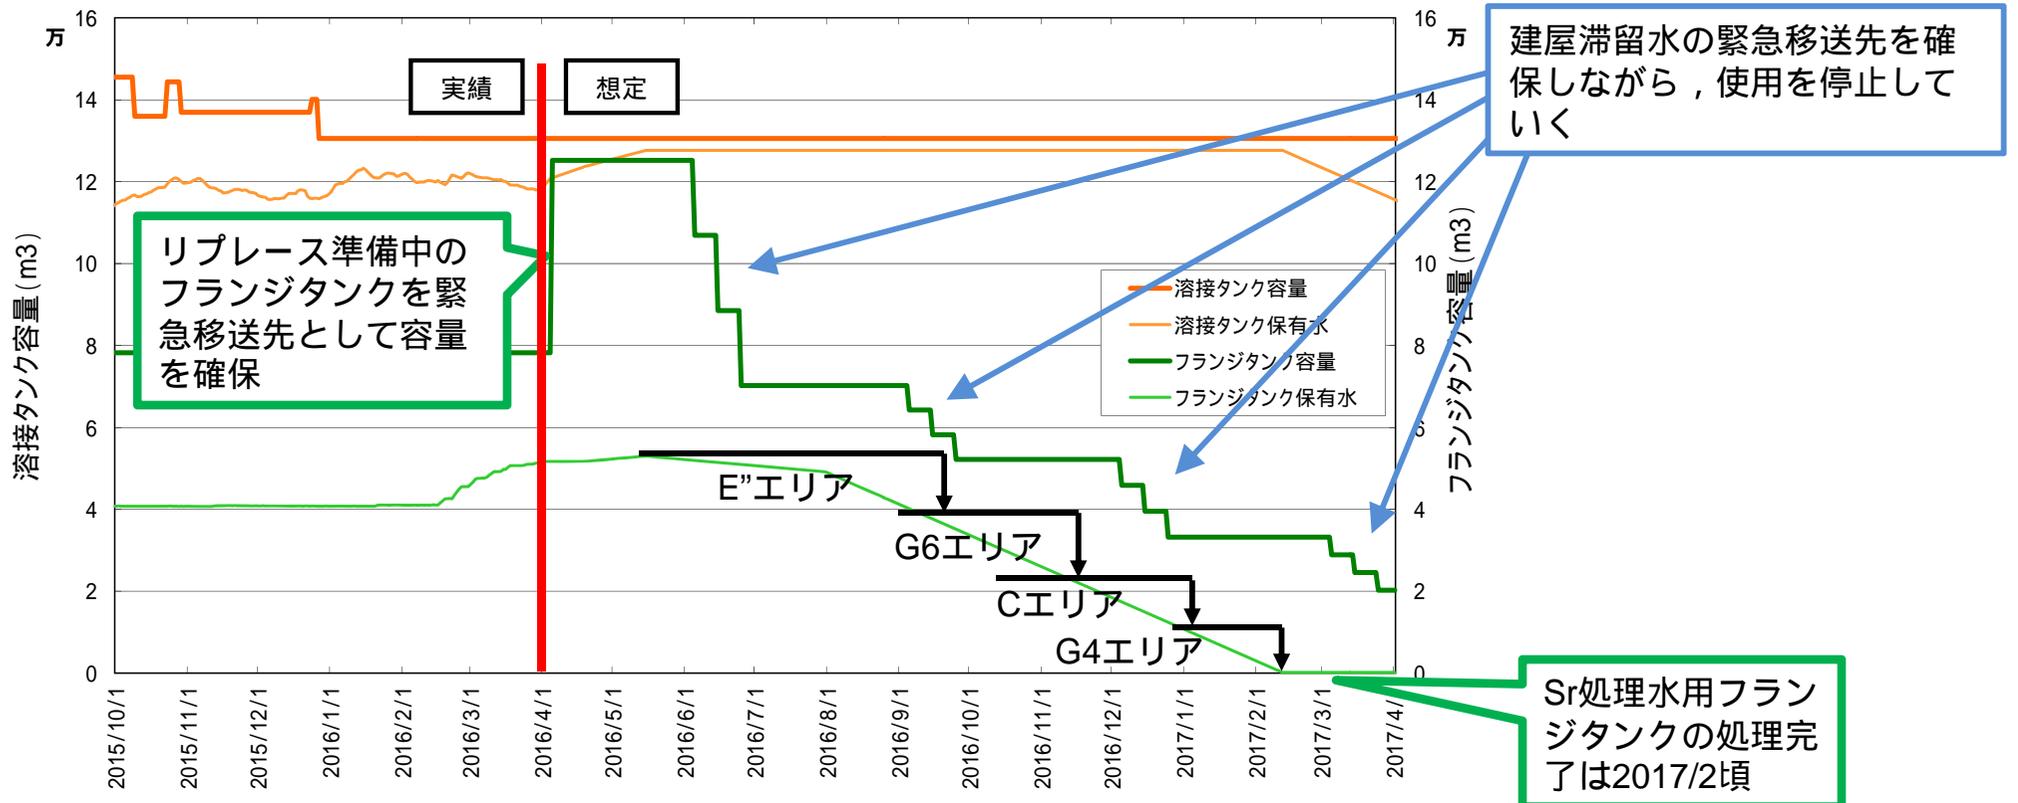
フランジタンクに貯留しているSr処理水の処理予測

- 前ページのSr処理水貯槽容量（紫の太線） / Sr処理水保有水量（紫の細線）を溶接タンク（橙） / フランジタンク（緑）別に表したものを下グラフに示す
- 地下水流入抑制効果発現以降，フランジタンクに貯留しているSr処理水のALPS処理が進み，2017年2月頃処理が完了する
- 空になったフランジタンクは，建屋滞留水の緊急移送先として約31,900m³の容量を確保しながら，段階的に使用を停止していく（次頁で緊急移送先の確保について説明）
 - 使用を停止したフランジタンクは，タンク解体・撤去を経た後，溶接タンクへリプレースする

：フランジタンクの使用停止時期，停止の順番は，現場の状況により変わりえる

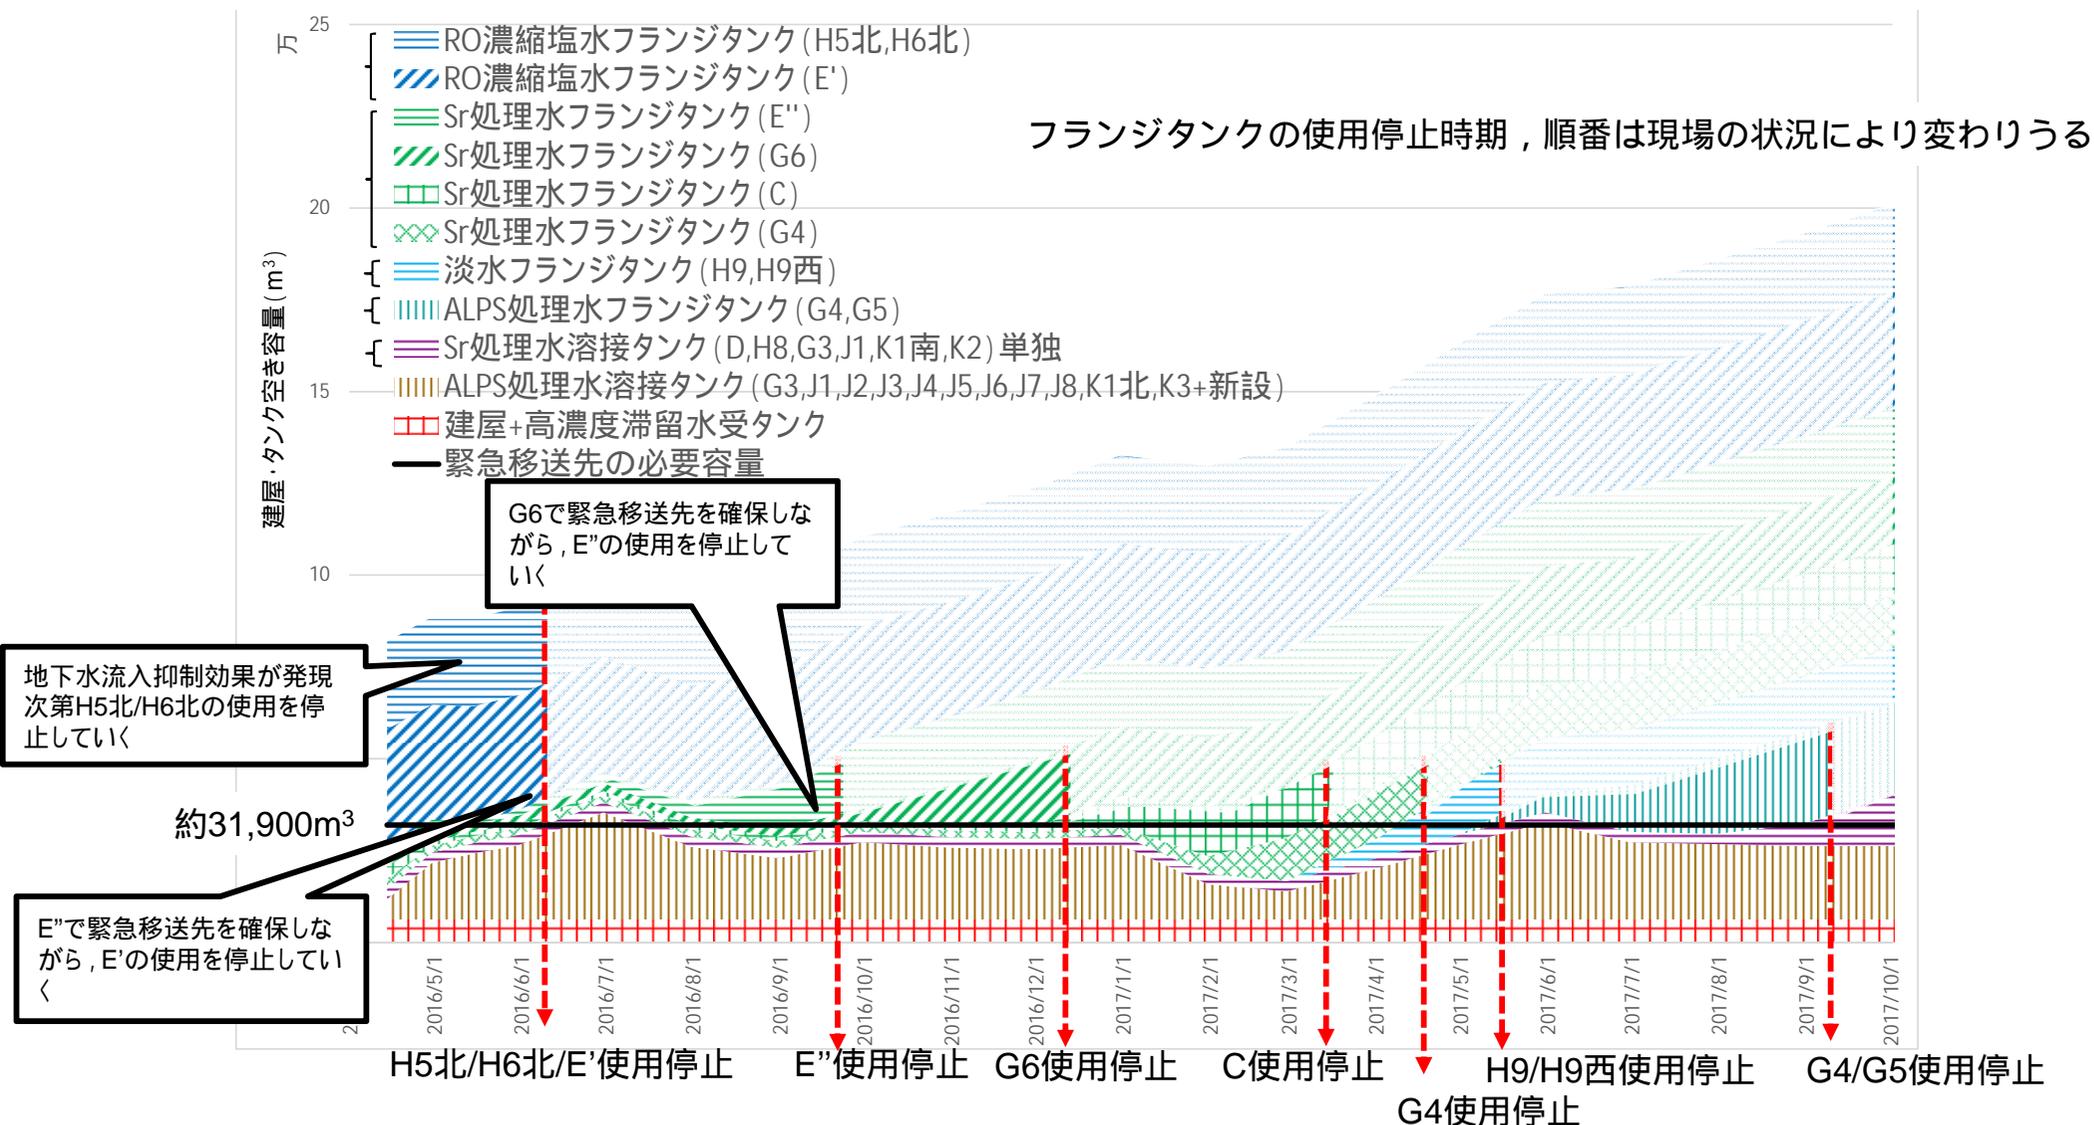
建屋滞留水の緊急移送先（タンク空き容量の評価）

- 水バランスシミュレーションからタンク空き容量を評価し，緊急移送先の確保状況をグラフ化
- 地下水流入抑制効果発現以降，ALPS処理により空になったフランジタンクを緊急移送先の容量として確保しながら，リスクの高いフランジタンクから段階的に使用を停止していく

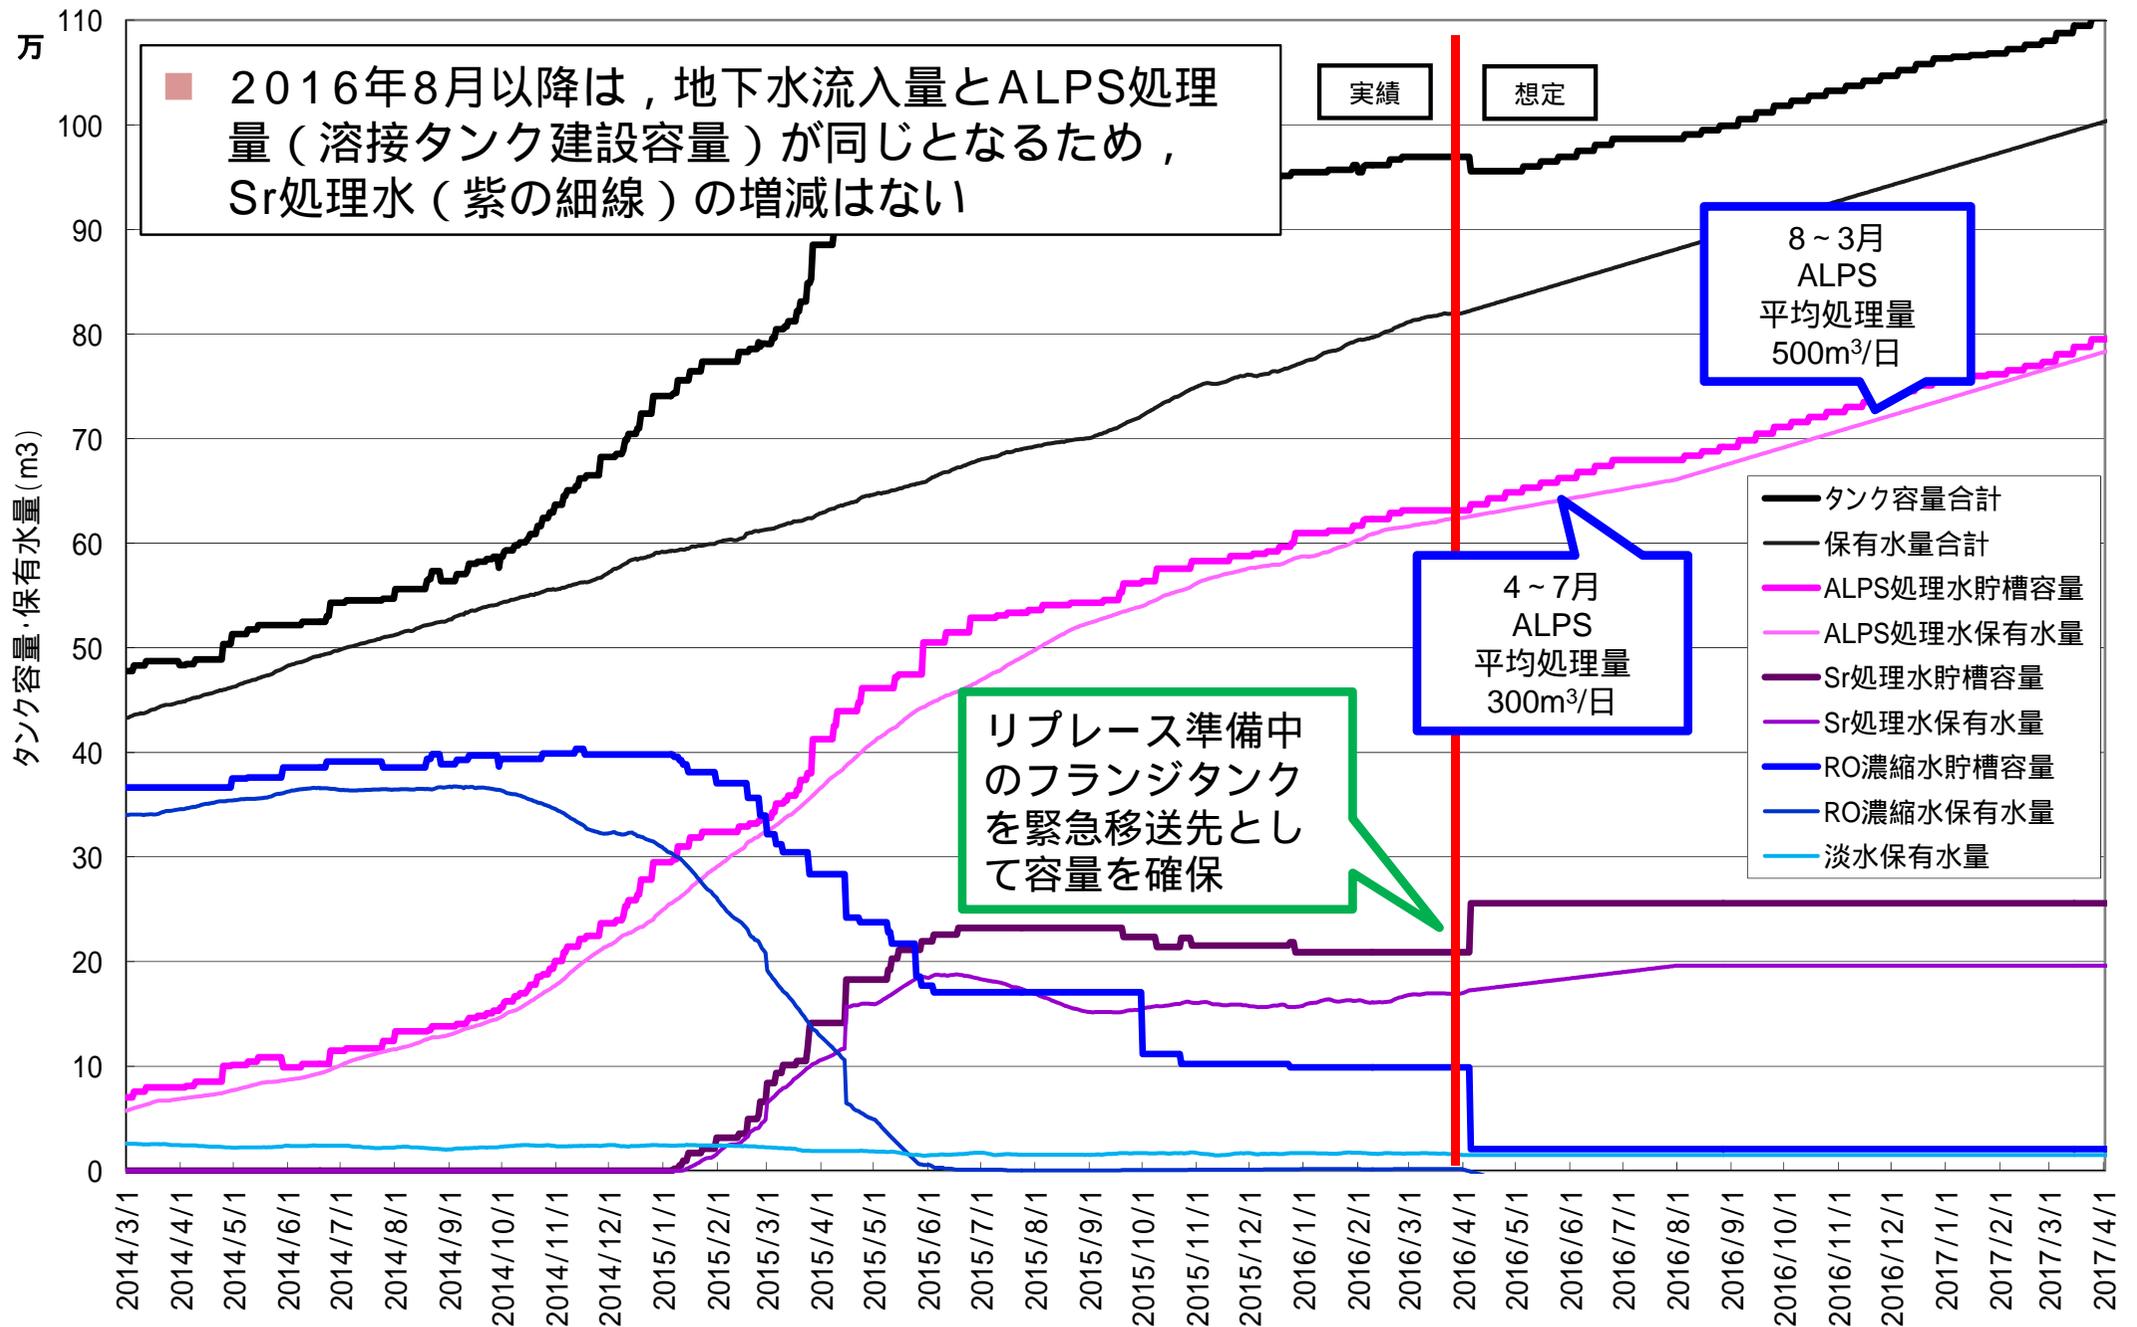
地下水流入抑制効果の発現が遅れる場合の水バランスシミュレーション

- 地下水流入量を抑制するため、サブドレン処理の最適化、フェーシング等を実施しており、さらに本年3月31日の陸側遮水壁の部分凍結を開始したが、これらの地下水流入抑制効果が期待通りに発現しない場合を想定し、地下水流入量が500m³/日で継続することを仮定する
- 緊急移送量は31,900m³一定で評価する
- タンク容量は2016年度の溶接型タンク建設計画を元に評価する：参考 参照

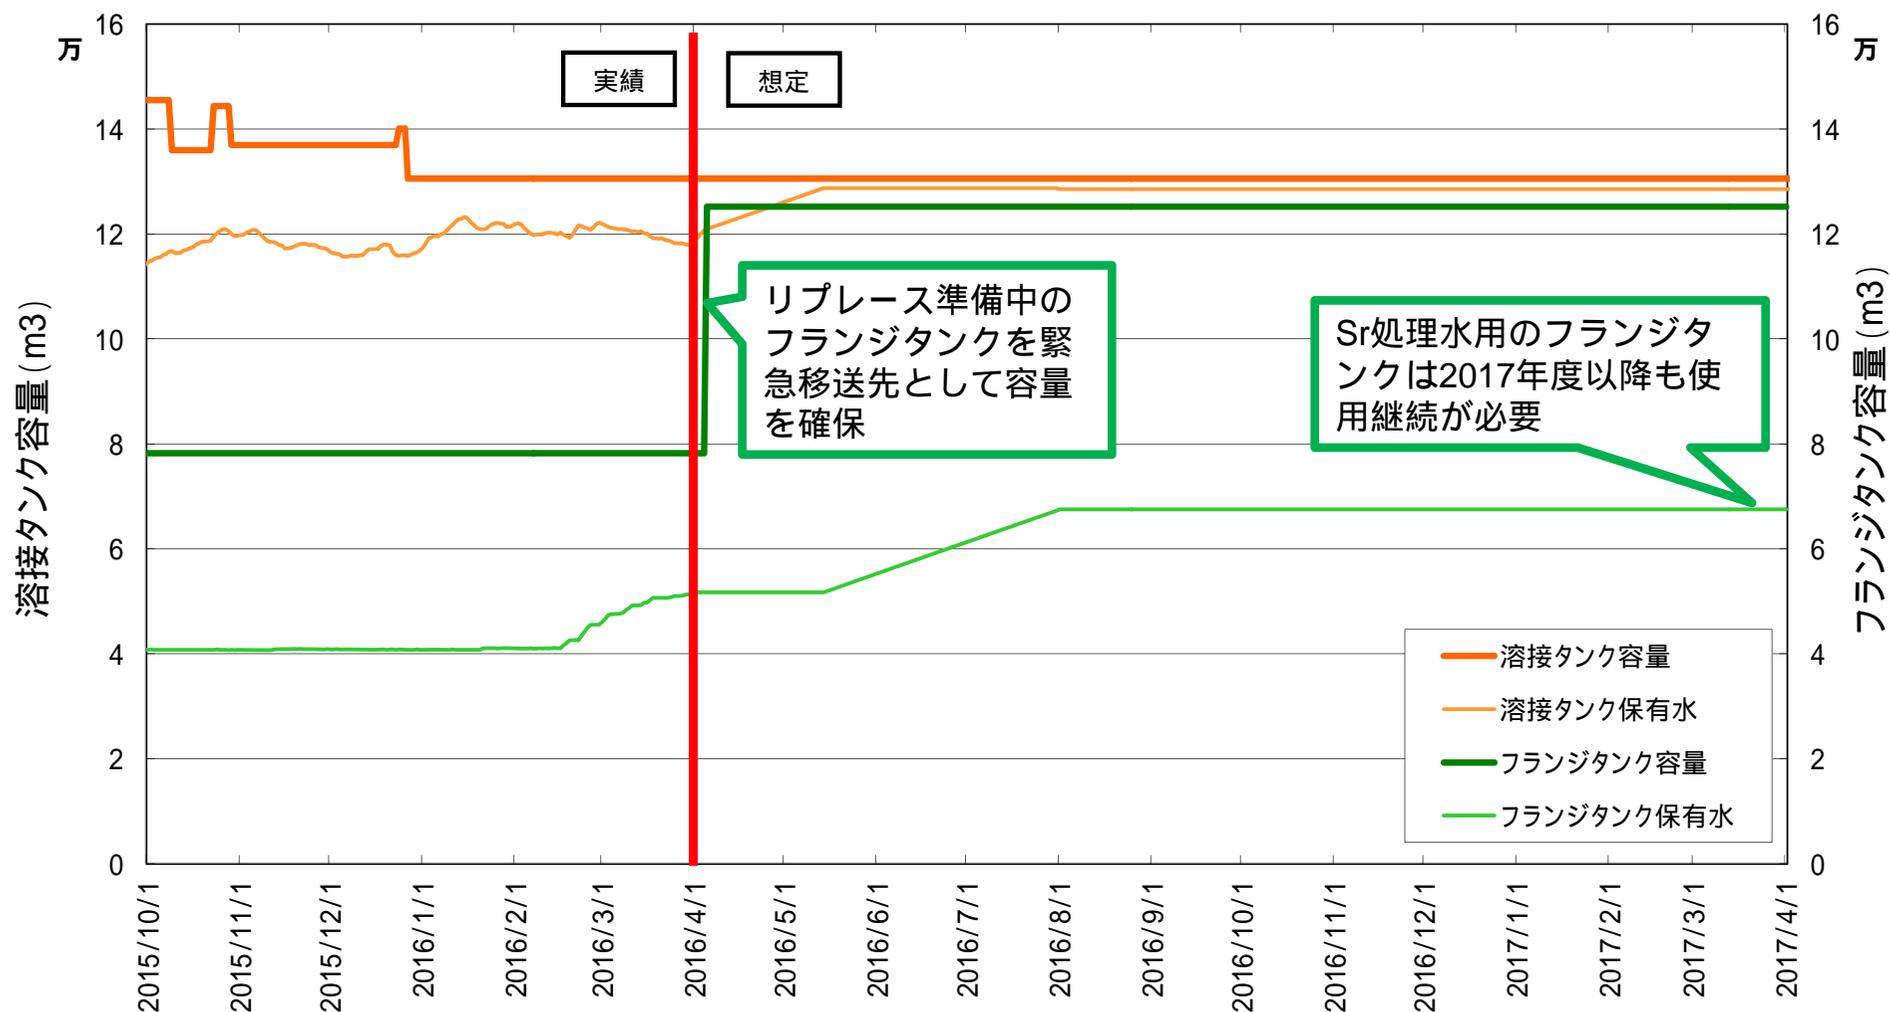
フランジタンクに貯留しているSr処理水の処理予測

- 前ページのSr処理水貯槽容量（紫の太線） / Sr処理水保有水量（紫の細線）を溶接タンク（橙） / フランジタンク（緑）別に表したものを下グラフに示す
- Sr処理水を貯留しているフランジタンクは，2017年度以降の使用継続が必要（使用期間が長期化）

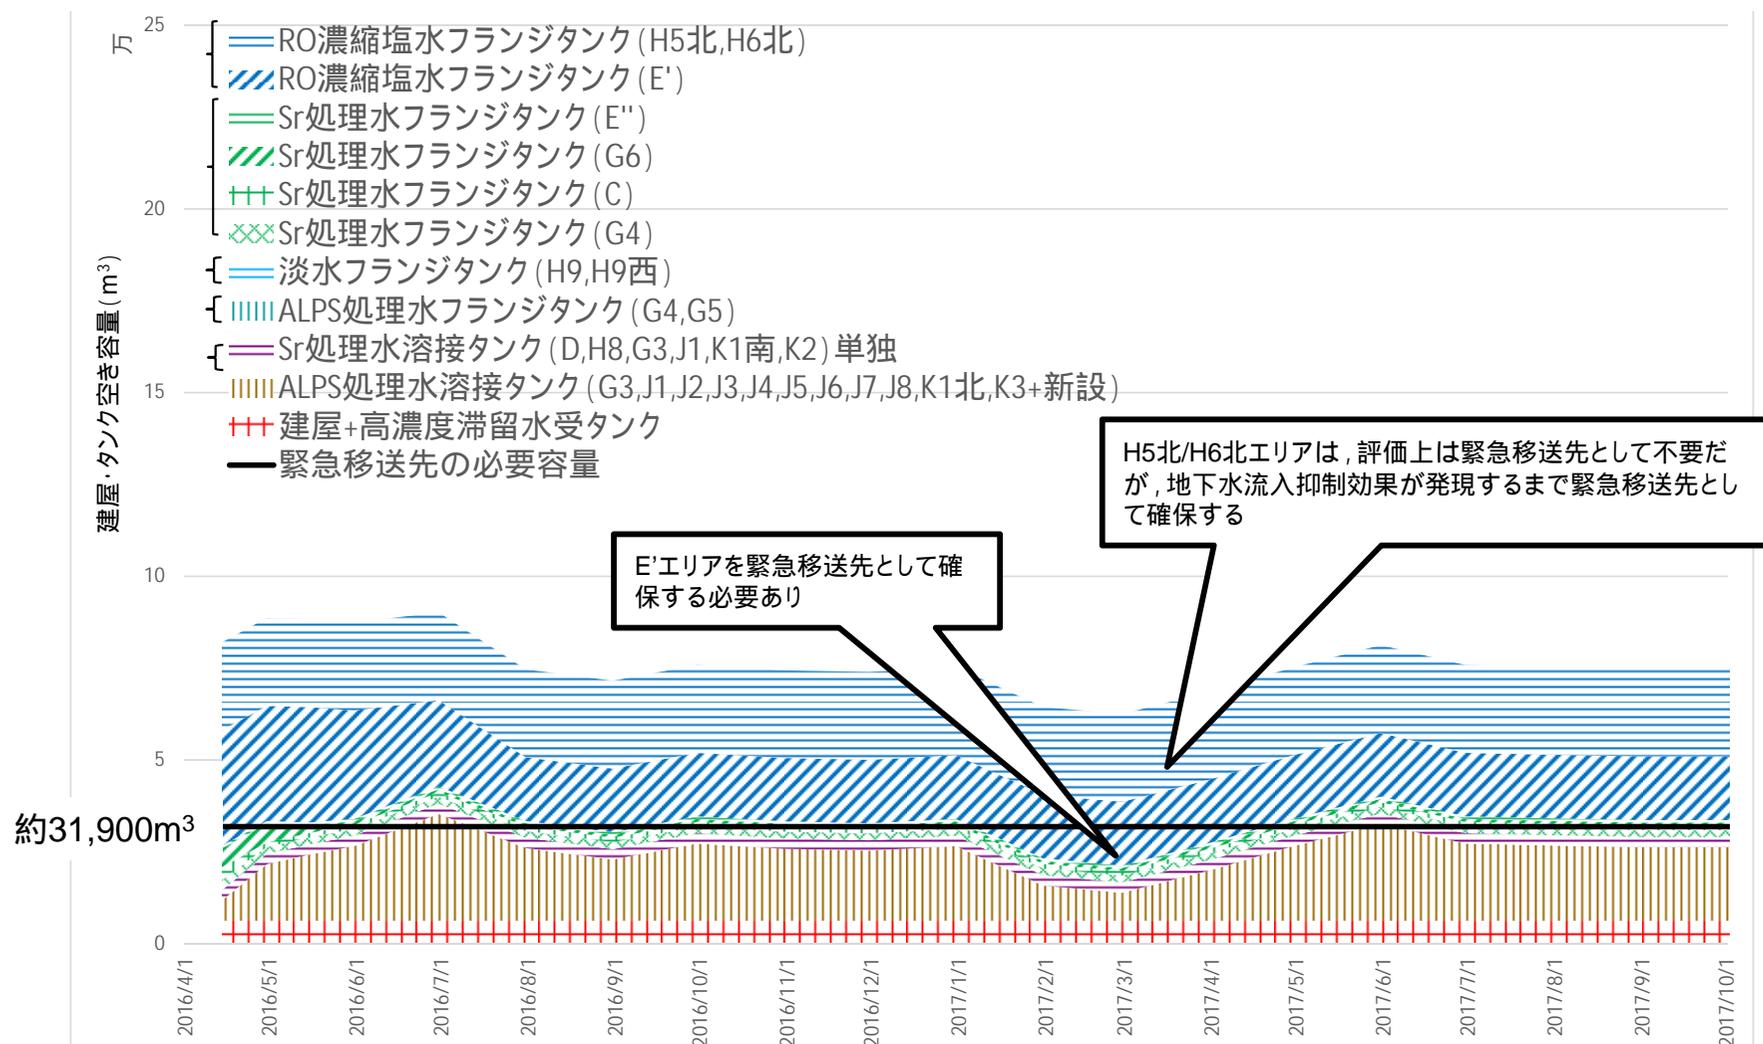
建屋滞留水の緊急移送先（タンク空き容量の評価）

- 水バランスシミュレーションからタンク空き容量を評価し，緊急移送先の確保状況をグラフ化
 - リプレース準備中のフランジタンクを継続確保することで，地下水流入抑制効果の発現が遅れた場合においても，建屋滞留水の緊急移送先の容量を確保可能

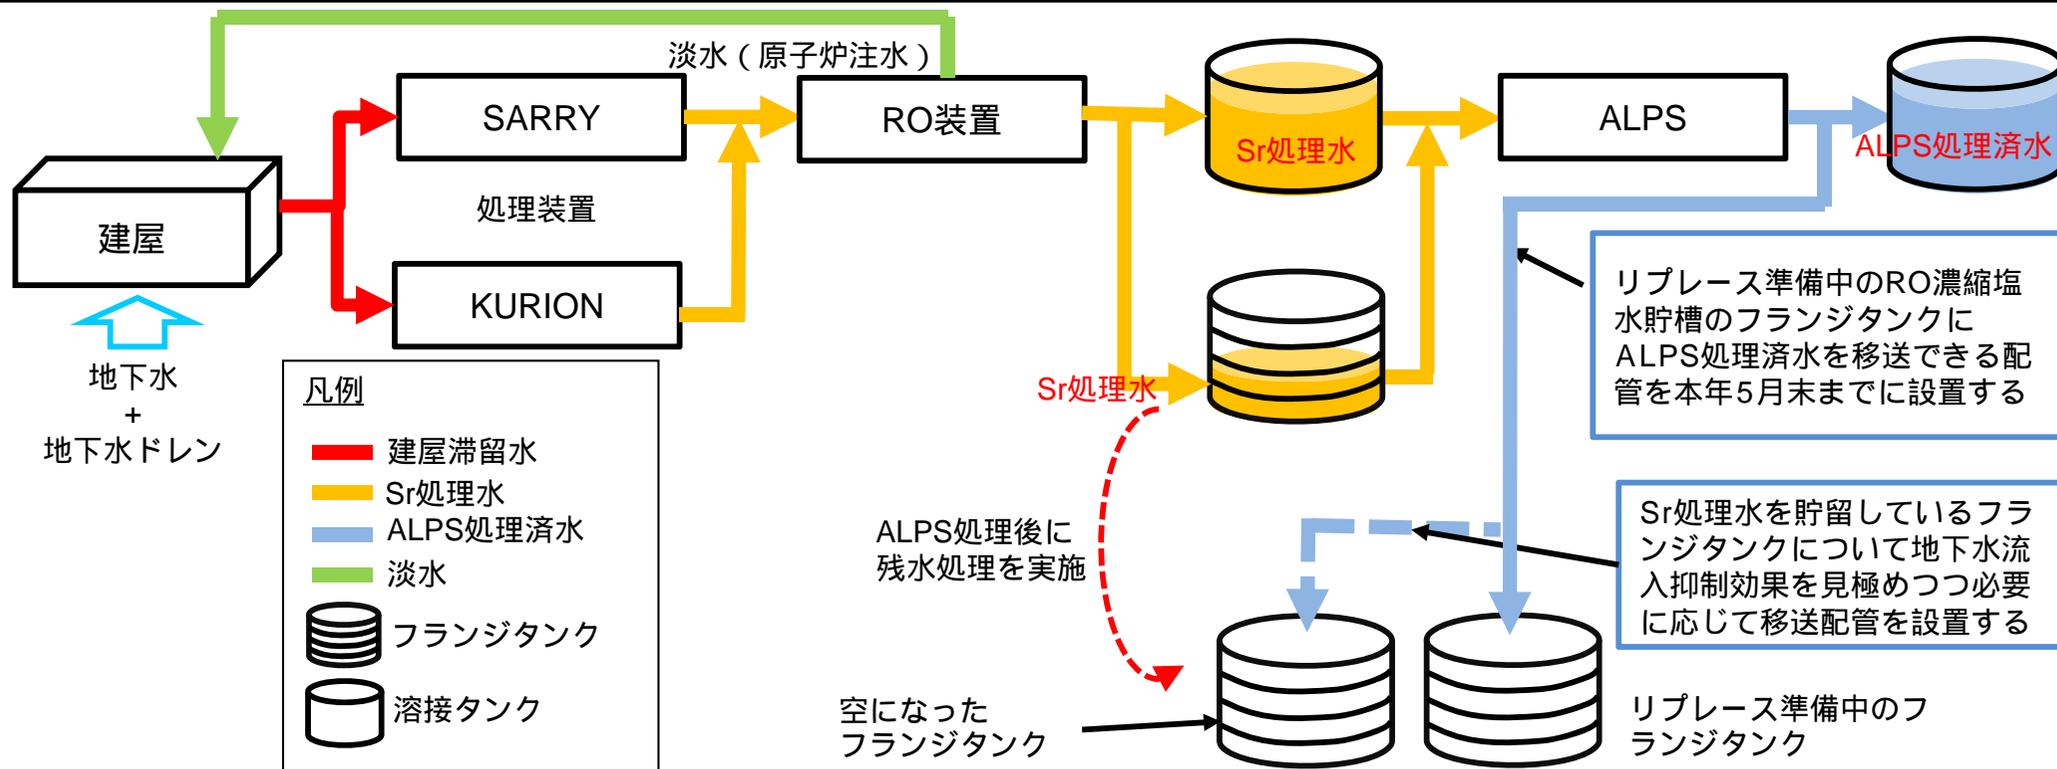
地下水流入抑制効果の発現遅れを想定したリスク低減

- 地下水流入抑制効果の発現遅れを想定した場合，Sr処理水を貯留しているフランジタンクの使用期間が長くなることから，リスク低減策としてフランジタンクに貯留しているSr処理水をALPS処理済水に入れ替える準備を開始
- 順次処理を行うため，リプレース準備中のフランジタンクにALPS処理済水を受け入れるための配管を本年5月末までに設置する
 - ALPS処理済水の受け入れは，溶接タンクへのリプレースが遅れることから，地下水流入抑制効果を見極めながら判断する
 - また，Sr処理水を貯留しているフランジタンクにALPS処理済水を受け入れるための配管等の設置についても，地下水流入抑制効果を見極めながら判断する

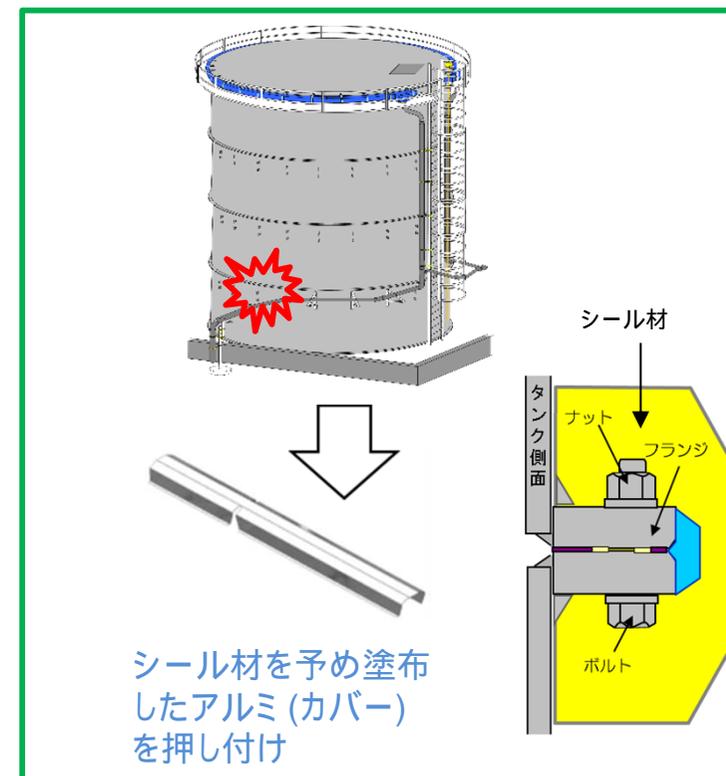
図 漏えい時の補修方法

- フランジタンクは溶接タンクに比べ信頼性が低いため、Sr処理水をフランジタンクで貯留する際は以下の対応を図る
 - 水位計による常時監視と4回/日の巡視点検の実施（溶接タンクは2回/日の巡視）
 - 漏えい検知性の向上，漏えい時の影響緩和の観点から，堰内雨水を優先して回収，処理
 - 万一の漏えいを想定して，補修材等を準備実施
 - タンクから汚染水が漏えいした場合に備え，一部のタンクを受け入れ先として確保

- また，地下水流入抑制効果の発現が遅れた場合，フランジタンクの使用期間が5年を超える可能性がある
 - フランジタンクの劣化モードとして，使用5年程度からのガスケットの硬化等が考えられることから，使用期間5年を超える前に，側板フランジ等の詳細点検を行い健全性評価を実施する
 - 側板部分の漏えいモードとして，ガスケットの変形・割れによる漏えいが考えられ，漏えい前の兆候として，内包水の水圧によりタンク外側にガスケットが出てくることが想定されることから，タンク外面のフランジ部を詳細な点検画像等により確認する
 - 健全性評価を踏まえて点検頻度を定め，継続監視する

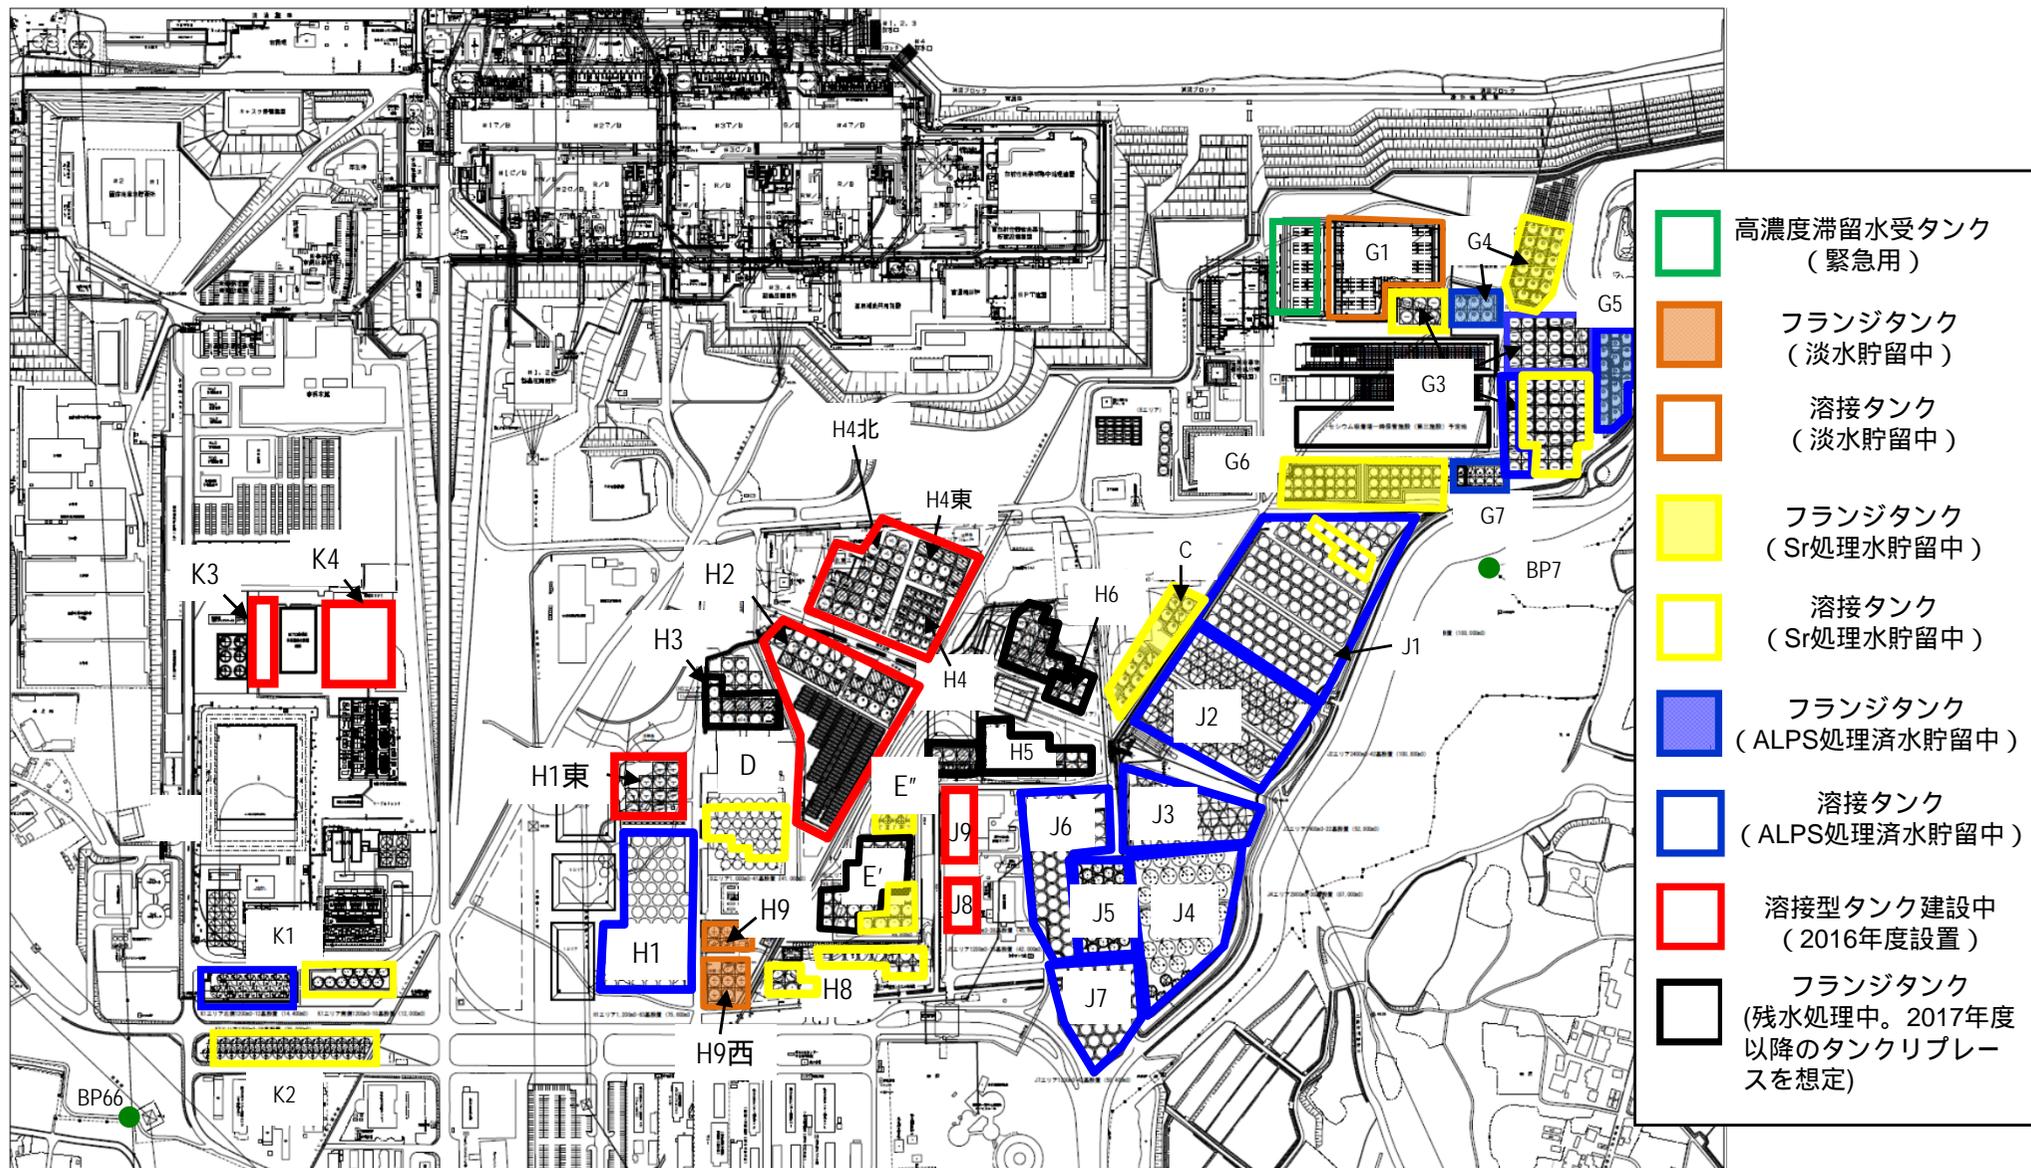
参考 : タンクエリア図

注意：Eエリアは，リプレース準備中のフランジタンクとSr処理水を貯留しているフランジタンクから構成される。残水処理中のフランジタンクエリアをE'エリア，Sr処理水を貯留しているフランジタンクエリアをE''エリアと言う

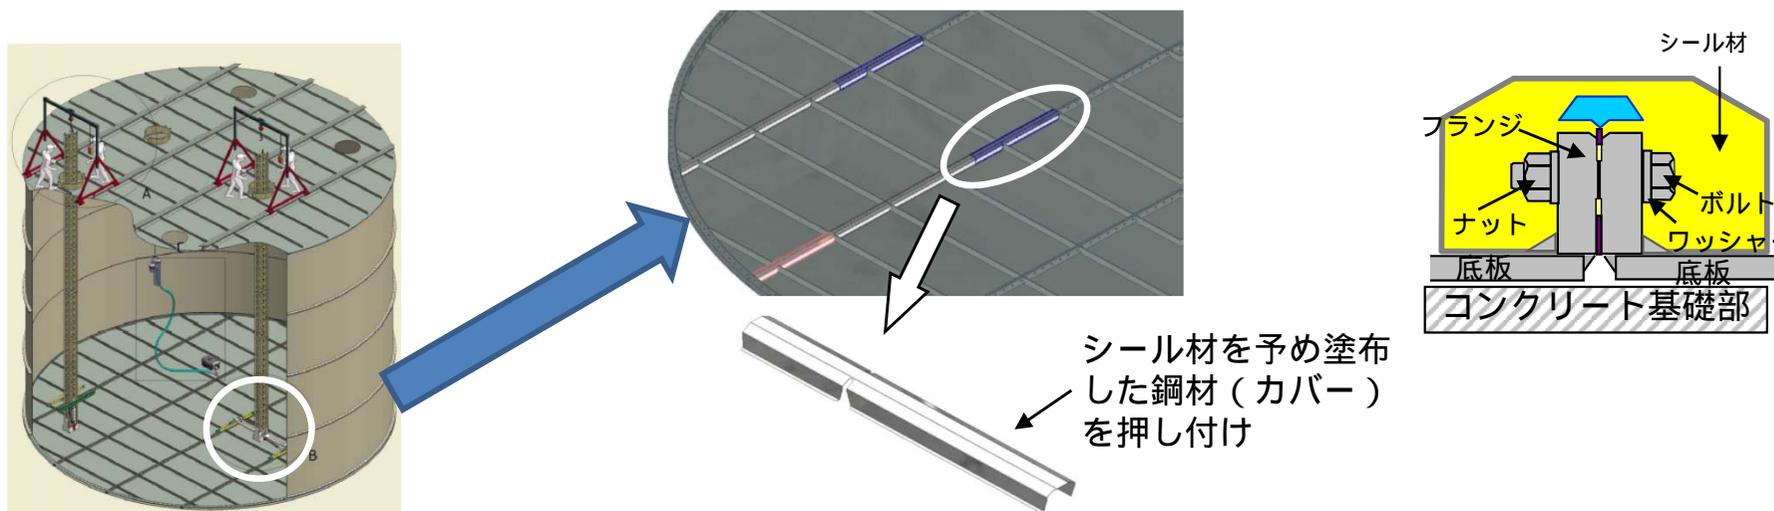
施工イメージ

- 地下水流入抑制効果が期待通りに発現した場合においても，淡水を貯留しているフランジタンクは，2016年8月に使用期間5年を超過する
- 淡水を貯留しているフランジタンクは，過去に漏えいが発生した底板フランジと同じタイプ（TYPE-1）のため，現在，底板フランジの改良を実施している
 - 改良内容は，底板フランジ部をタンク内面（水中）から樹脂（シリコン系）でコーティングするもの
 - 淡水を貯留しているフランジタンク12基のうち8基まで完了しており，残り4基についても使用期間5年を超える前の2016年7月までに改良工事を完了させる計画
- 合わせて，P19の留意事項を実施することで信頼性を確保する

シール材を予め塗布した鋼材（カバー）を押し付け
