今後のタンク運用計画について

2016年4月25日
東京電力ホールディングス株式会社

タンク運用計画の基本方針

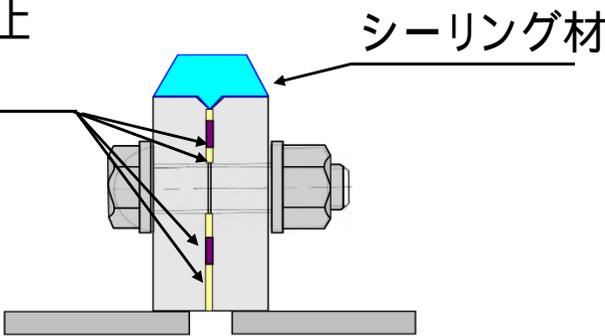
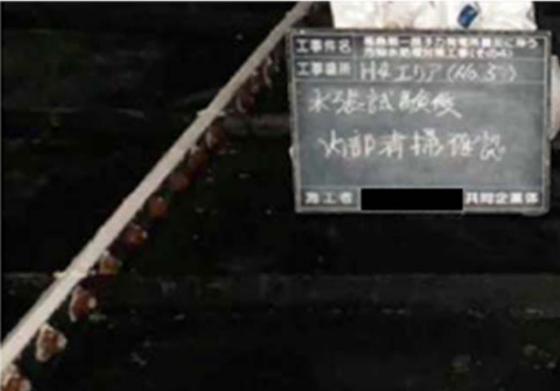
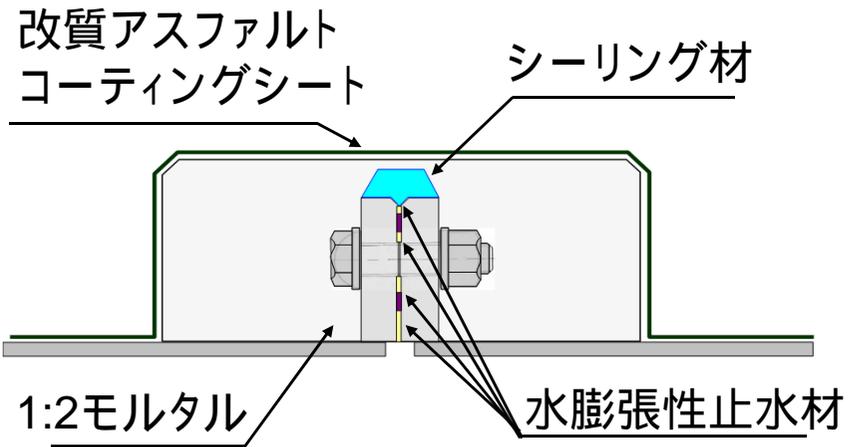
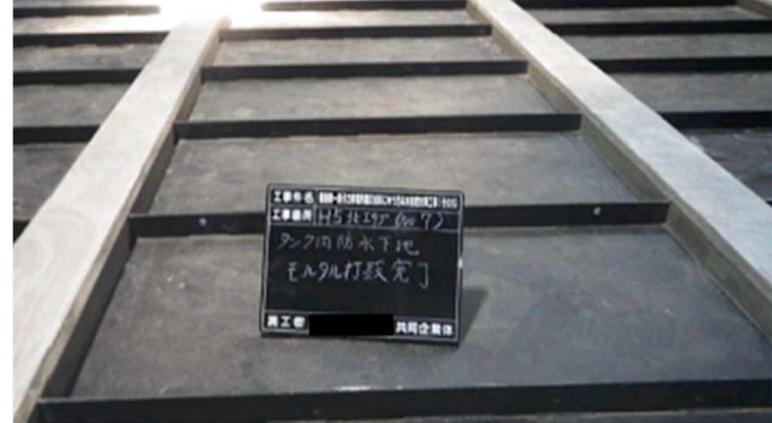
底板止水構造断面図	施工例
Type-1	<p>水膨張性止水材</p>

<p>シーリング材</p>

Type-2	<p>改質アスファルトコーティングシート</p>

<p>シーリング材</p> <p>1:2モルタル</p> <p>水膨張性止水材</p>

底板止水構造断面図	施工例
Type-3, 4	<p>改質アスファルトコーティングシート</p> <p>シーリング材 1:2モルタル</p> <p>水膨張性止水材</p> <p>目地コーキング</p>	
Type-5	<p>シーリング材</p> <p>水膨張性止水材</p>

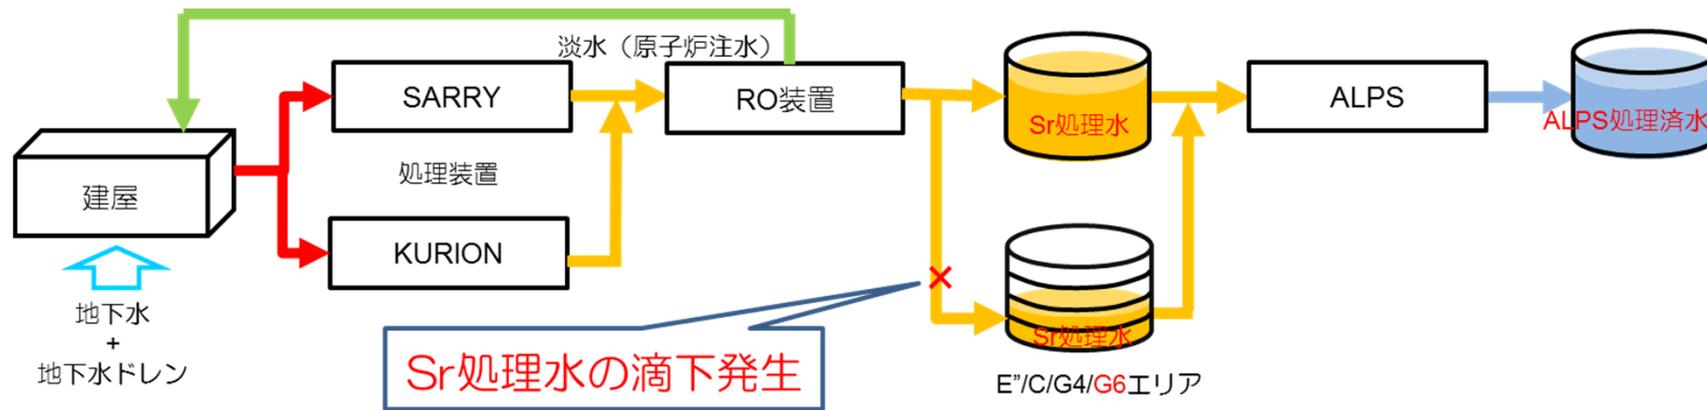
系統概要図

- G6エリアタンクへの移送配管からSr処理水の滴下を確認
- 漏えい水の放射能濃度は以下の通り
 - 全 : 2.6×10^5 Bq/L
 - Cs-134 : 1.1×10^3 Bq/L
 - Cs-137 : 5.1×10^3 Bq/L
 - Co-60 : 1.5×10^3 Bq/L
- 漏えい量
 - 約2.7Lと推定 (1滴 / 1秒が90分継続したと想定)
 - 最も近いC排水路までは約70m離れており、海へ接続する排水路への排出はない。

Sr処理水の滴下発生

2016.4.20	17:15頃	G6エリア移送前の配管構成を確認 (手順書に基づく弁操作、ラインの確認)
	17:45	G6エリアへの移送操作開始 (エアー噛み等で移送できずポンプ起動停止を繰り返し実施 ラインナップ再確認実施)
	18:00頃	当該移送ラインから漏えいがないことを確認
	18:54	ポンプ停止 (以降、移送ラインへのポンプ起動なし)
	19:20頃	G6エリアタンクへの移送配管で水の漏えい発生 (1滴 / 1秒) 速やかビニール養生実施
	19:39	漏えい箇所を弁により隔離完了
2016.4.21	22:00頃	応急処置実施 (吸水材・土嚢設置)
	15:00頃	当該配管の滴下した箇所に設置したビニール養生内の水量を確認し、 有意な増加がないことを確認
2016.4.22	19:35	配管内の水抜き完了
	10:18	汚染土壌の回収完了

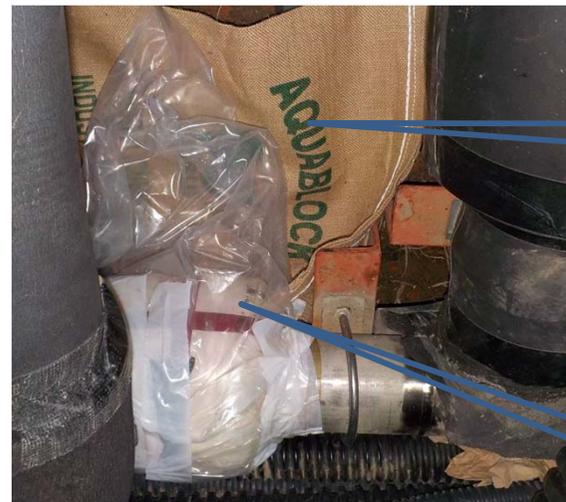
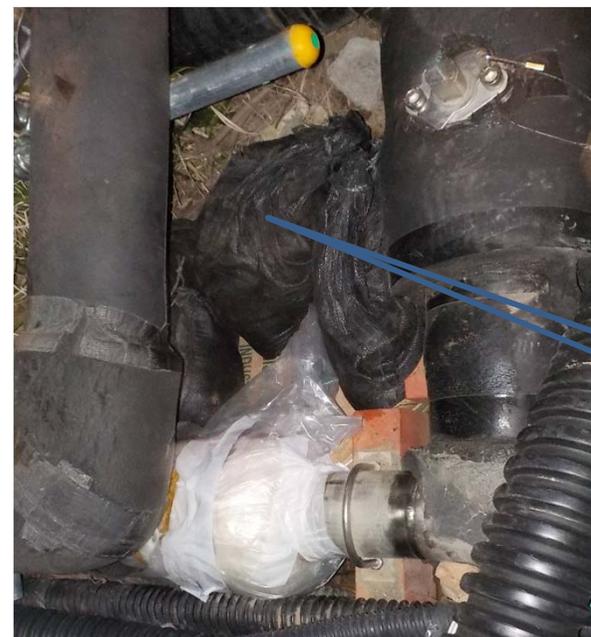
応急措置後

吸水材設置

ビニル養生

土嚢設置

- ・当該漏えい部全体の雨養生を実施済み。
- 引き続き、以下の対応を実施
- ・水抜き後のフランジ部外観点検、フランジの分解点検
