陸側遮水壁の状況(第一段階 フェーズ2)

TEPCO

陸側遮水壁 経過報告

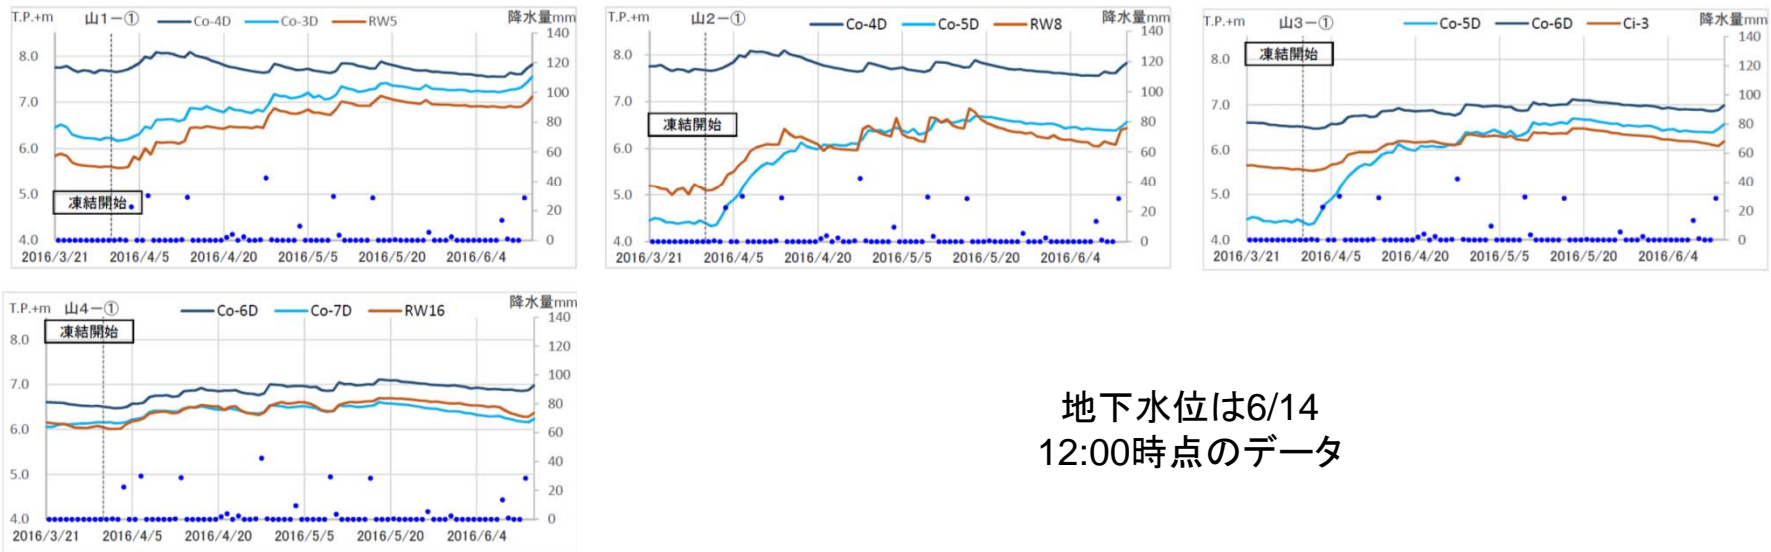
4. 陸側遮水壁内外水位

地下水位は6/14
12:00時点のデータ

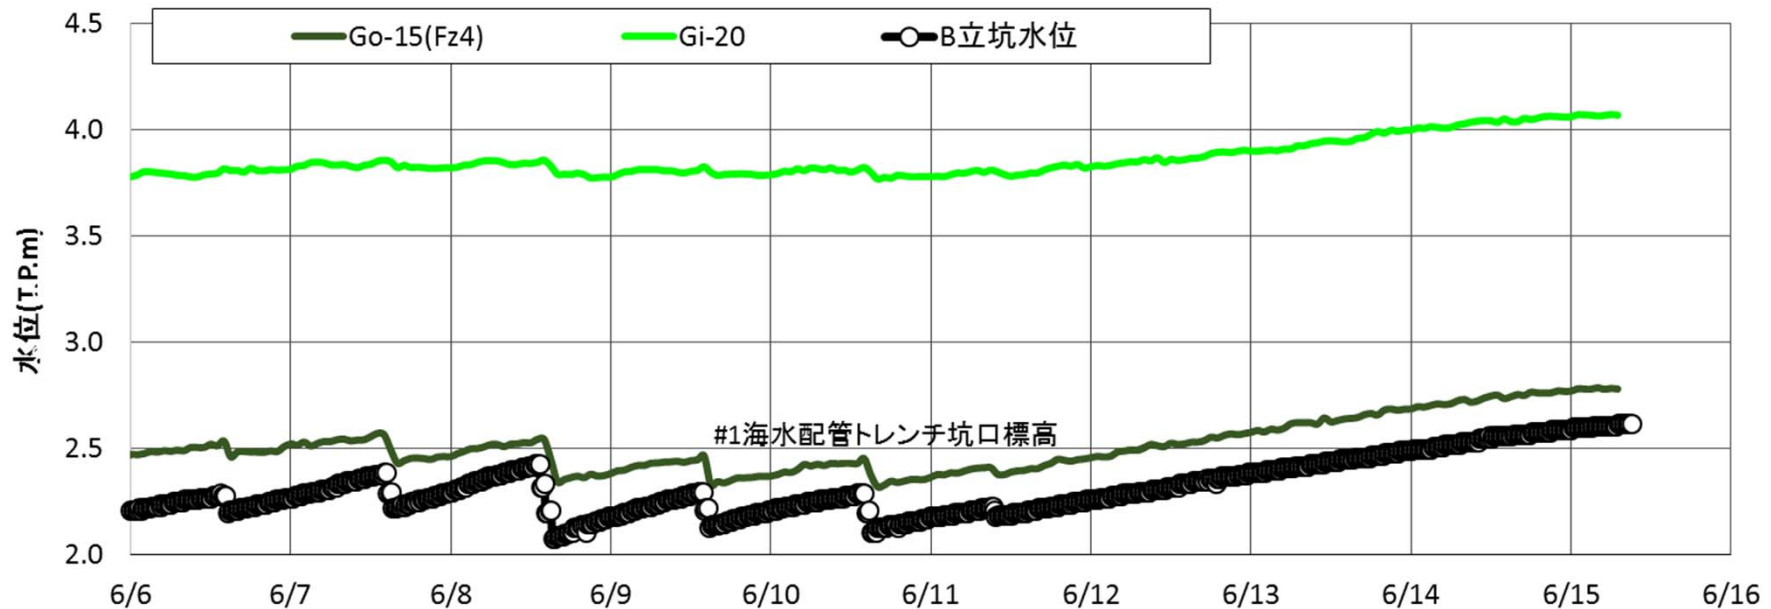
1号機海水配管トレンチ立坑水位と周辺の互層水頭の推移

- 1号機海水配管トレンチ内の立坑水位（立坑B）は、調査開始（2012年2月）以降、T.P.-9.5m（O.P.-8m）程度で安定していたが、凍結運転開始後は上昇傾向を示した。
- 4月30日より立坑B坑口から溜まり水の移送を開始し、至近では3～15m³/日の移送を実施しており、その結果、Go-15は立坑水位と同等、Gi-20はそれに比べ高めの水位を維持している。
- 立坑A,Bのかさ上げが6月9日に終了したことから、立坑水位上昇傾向の把握のため、6月12日から移送を中断し、立坑水位を上昇させている。
