放射線データの概要 過去の状況

サブドレン・地下水ドレンによる地下水のくみ上げと分析

タンク解体におけるダスト抑制対策について

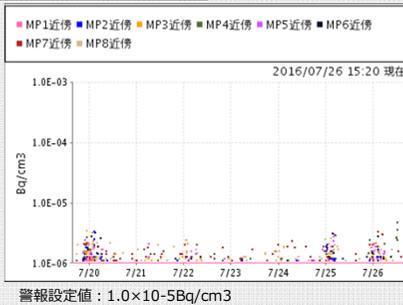
- 前回(6月29日)以降のデータ公開数は約8,900件
前回以降、「周辺の放射性物質の分析結果」「日々の放射性物質の分析結果」のデータ約8,900件を公開しました。
- 敷地境界付近8箇所でダストモニタのリアルタイムデータを公開開始
発電所敷地境界付近のダストの計測状況をタイムリーにお示しすることを目的に、敷地境界付近8箇所に配置したダストモニタのリアルタイムデータの公開を、7月12日より当社HPで開始しました。なお、7月3日にモニタリングポストNo.8(MP-8)付近に設置したダストモニタにおいて警報が発生しましたが、天然核種を検出したものと判断いたしました。今後もしっかりと監視していくとともに異常の際は速やかにお知らせします。
- 港湾内海水の放射性物質濃度の傾向
昨年10月、海側遮水壁閉合作業の完了後、1～4号開き内および港湾内海水の放射性物質濃度は、降雨時には上昇が見られるものの、低減傾向にあります。引き続き港湾内の水質を監視していきます。

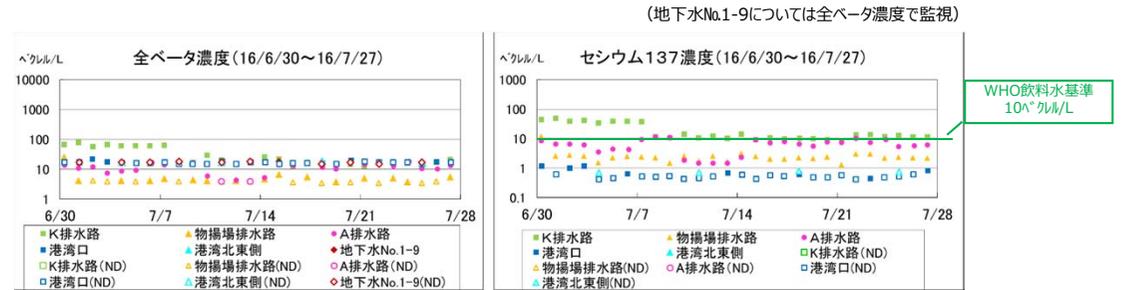
A 水 (海水、排水路、地下水等)

- K排水路では、降雨時に濃度上昇が見られるものの、昨年のような大きな上昇ではない状況。
- セシウム137は、K排水路を除き概ねWHO (世界保健機関) 飲料水基準を下回った。

- 全ベータとは、ベータ線を放出する全ての放射性物質。ストロンチウム、コバルト等が代表的。セシウムも含まれる。
- (ND)は、不検出との意味で、グラフには検出下限値を記載。

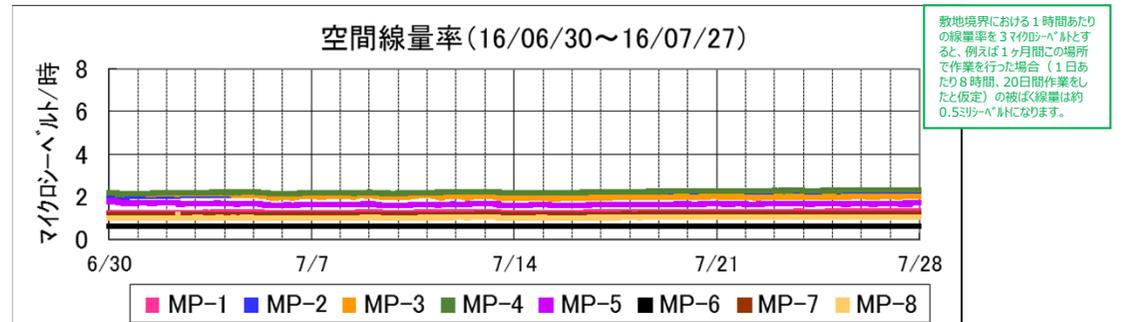
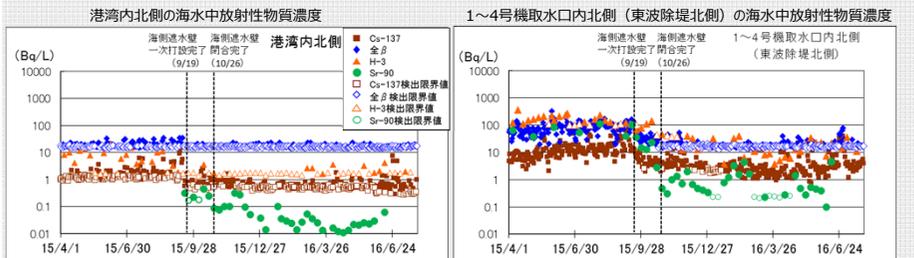
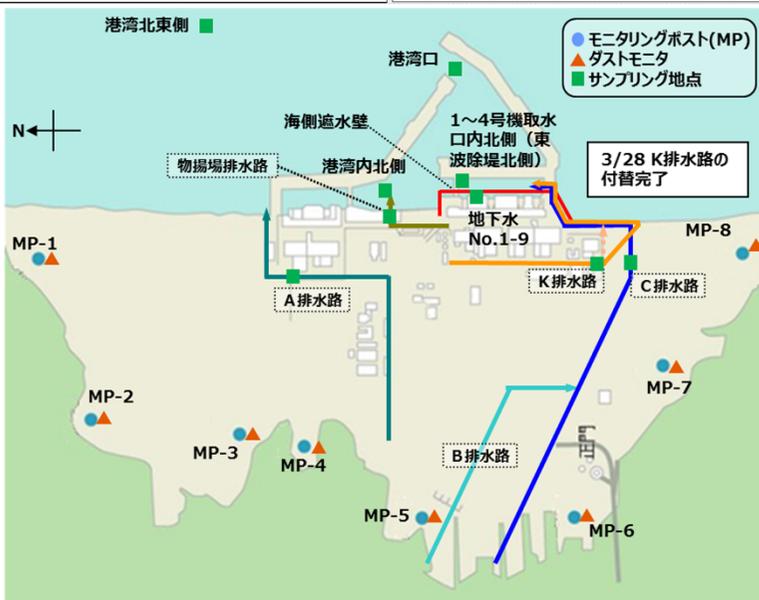
B 空間線量率 (測定場所の放射線の強さ)

- 降雨による一時的な線量率低下が何度か見られたが、低いレベルで安定。

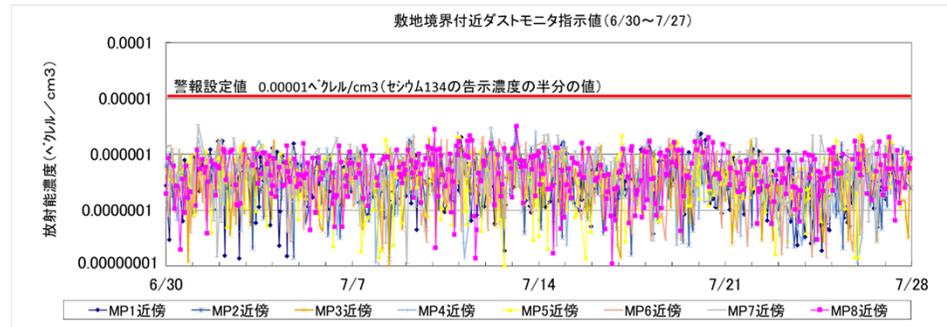
C 空気中の放射性物質

- 大きな上昇はなく、低濃度で安定。

- 告示濃度とは、法令に基づき国が排出を認める濃度。国内の原子力施設共通の基準。

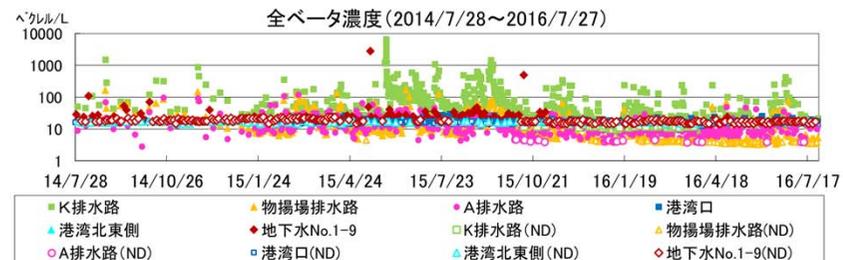
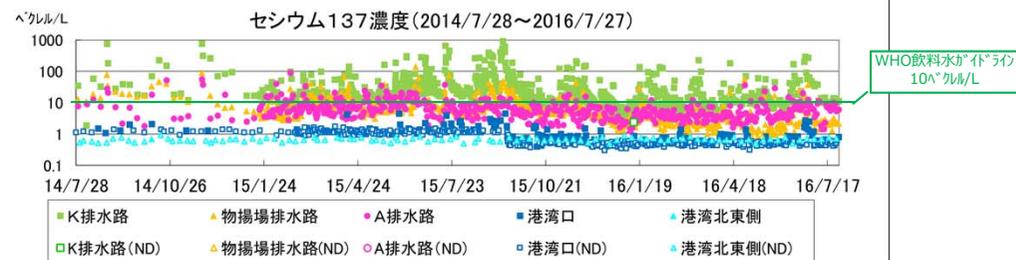
A 水（海水、排水路、地下水等）

- ・港湾口は低水準で安定。セシウム137はWHO飲料水基準未満。
- ・K排水路は比較的高い傾向。清掃等の対策を実施中。2016年3月28日に排水先の港湾内付替えを完了。

・K排水路、物揚場排水路、A排水路については2014年4月16日より測定を開始。

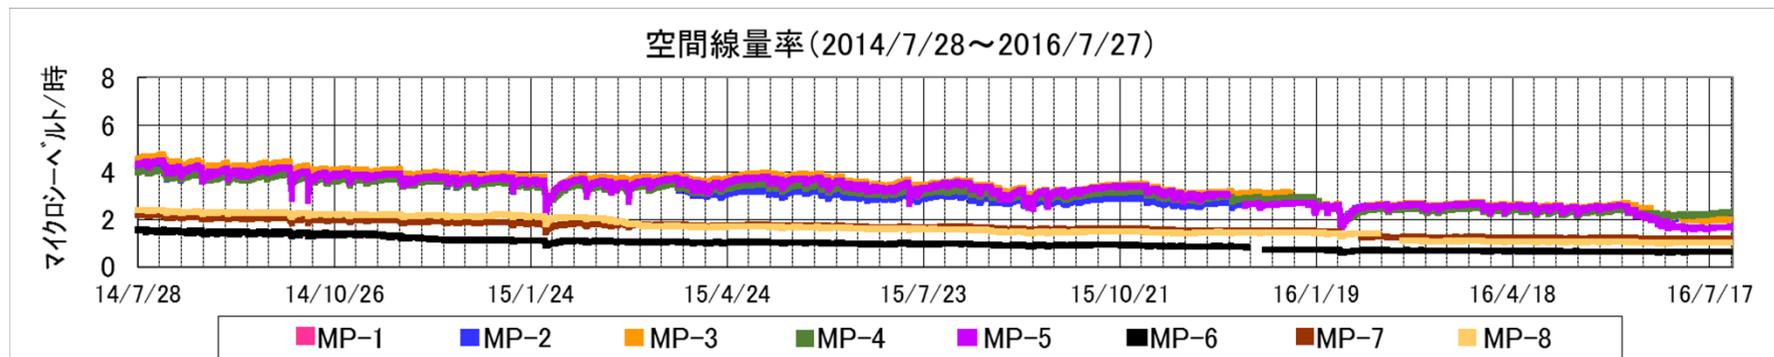
B 空間線量率

- ・汚染水の浄化、除染、フェーシング等により、全てのモニタリングポストにおいて2013年4月の約半分まで低下。

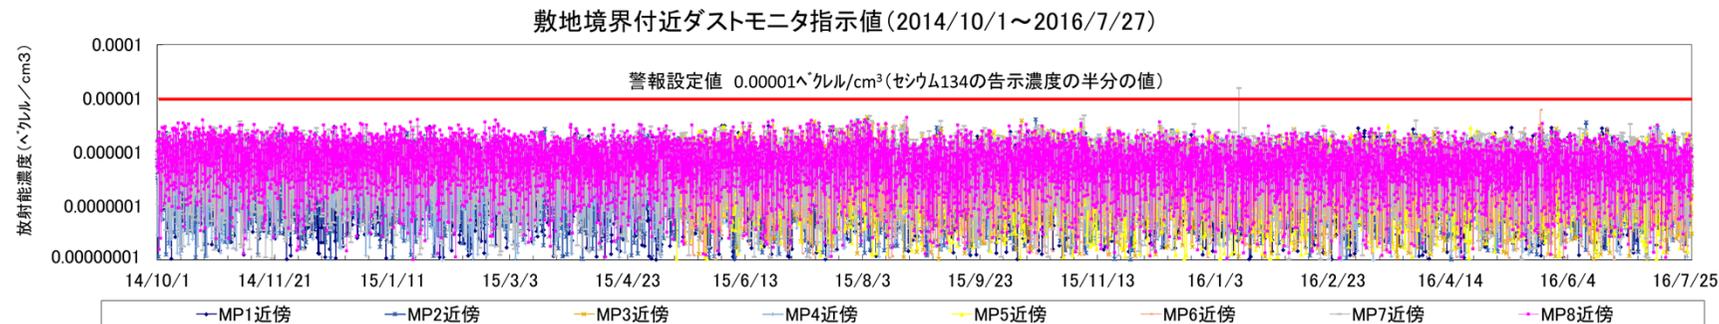
C 空気中の放射性物質

- ・ダストの濃度は、2016年1月13日のMP-7の一時的上昇を除き、大きな上昇は無く、低濃度で安定。

・MP1,2,4,7,8近傍は2014年10月1日、MP3,5,6近傍は2015年5月14日より、測定開始。

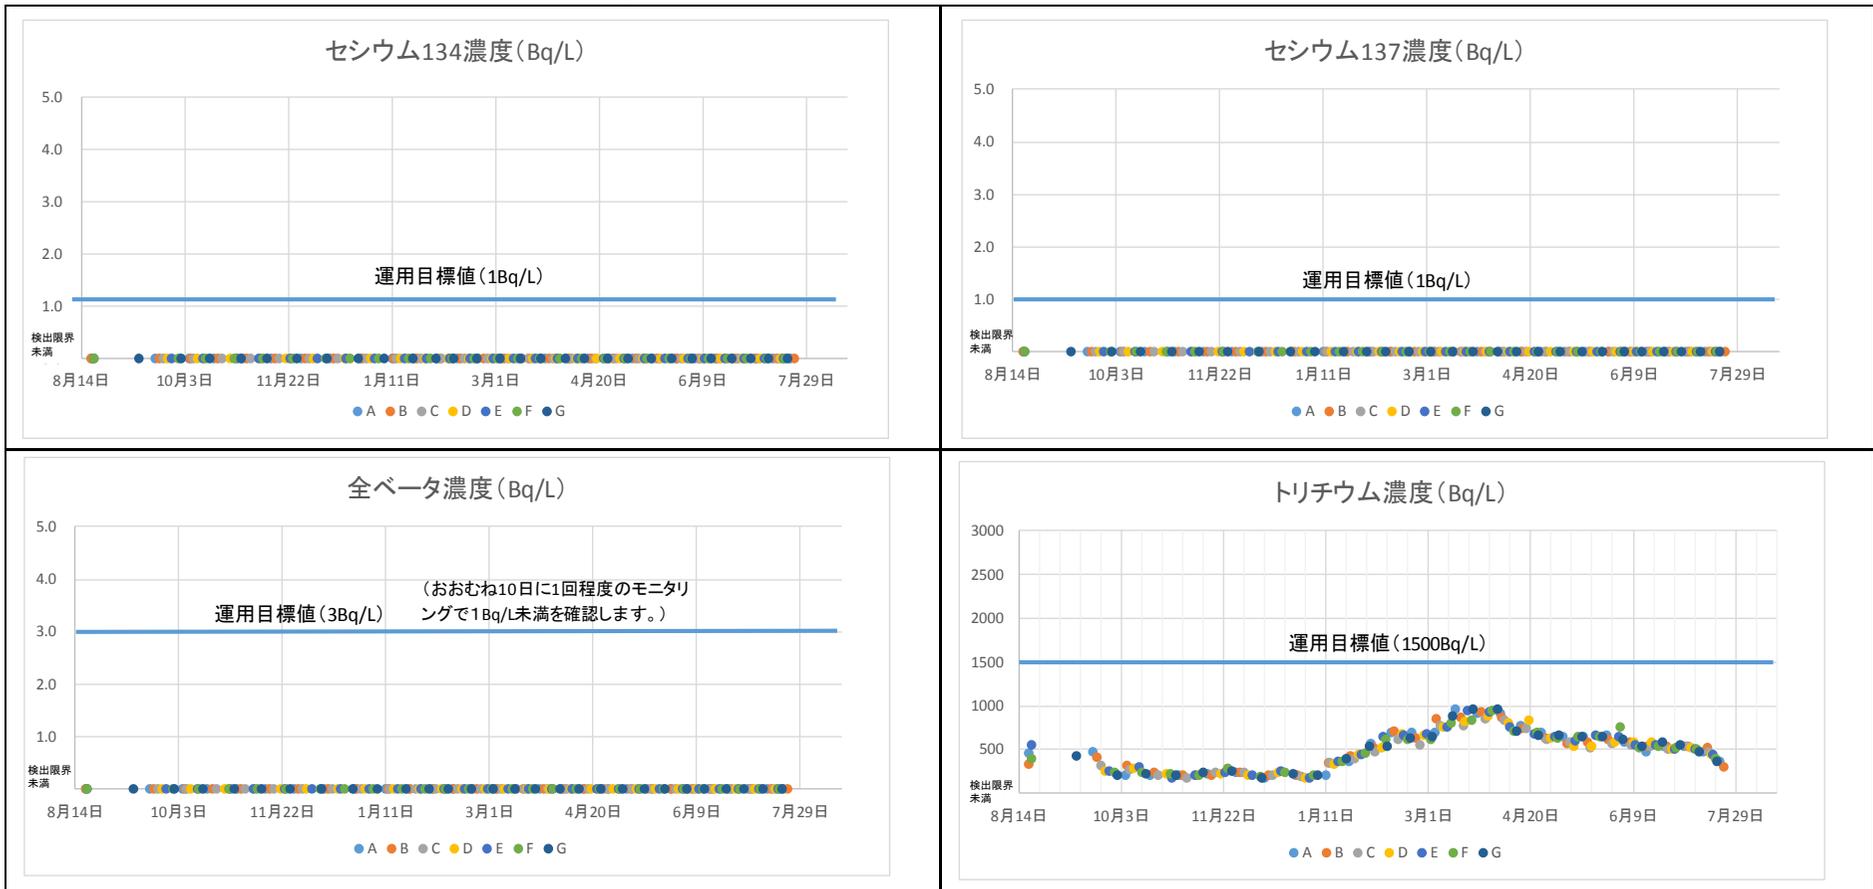
一時貯水タンクの分析結果（当社分析値）

- 一時貯水タンクに貯留しているサブドレン・地下水ドレンの分析結果は、いずれも運用目標値を下回っていることを確認しました。
- 同じサンプルを第三者機関にて分析を行い、運用目標値を下回っていることを確認して、2015年9月14日から2016年7月26日までに合計194回、157,330m³を排水しました。

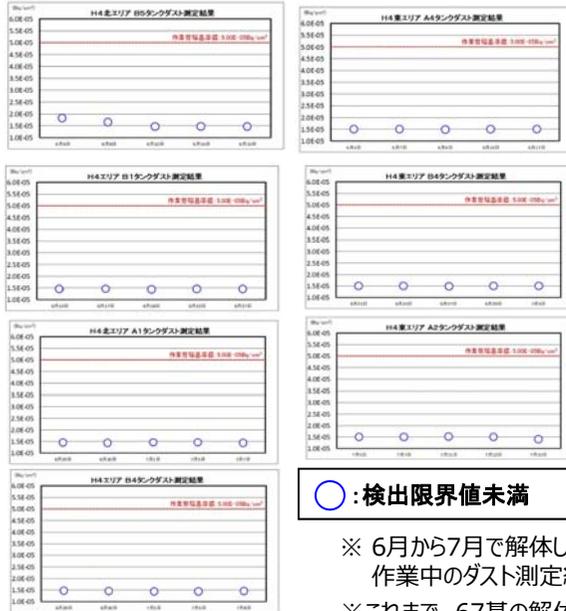
タンク解体中のダスト測定結果

※ 6月から7月で解体したタンク(7基)における作業中のダスト測定結果

※これまで、67基の解体が完了しており、29基が解体着手中であるが、ダストの測定値は、すべて検出限界値未満

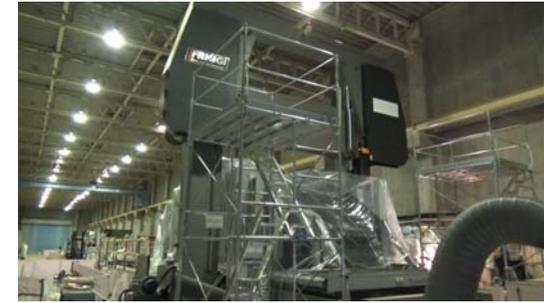
＜屋内でのタンク切断の様子＞

- タンク内面への散水
 - ・作業前にタンク内面に散水を実施。
- タンク内部の空気の吸引
 - ・タンク底部のマンホールに局所排風機を設置し、タンク内部の放射性物質を回収して、放射性物質濃度を下げながら作業を実施。
- タンク内面に被覆（塗装）
 - ・解体作業前にタンク内面に被覆（塗装）し、ダストの飛散を抑制
- 屋内設備でのタンク切断
 - ・管理された屋内にてタンクを切断。屋内設備に局所排風機を設置し、ダストの発生を抑えながら作業を実施。
