放射線データの概要 過去の状況

1号機カバー解体におけるダストの飛散抑制対策について

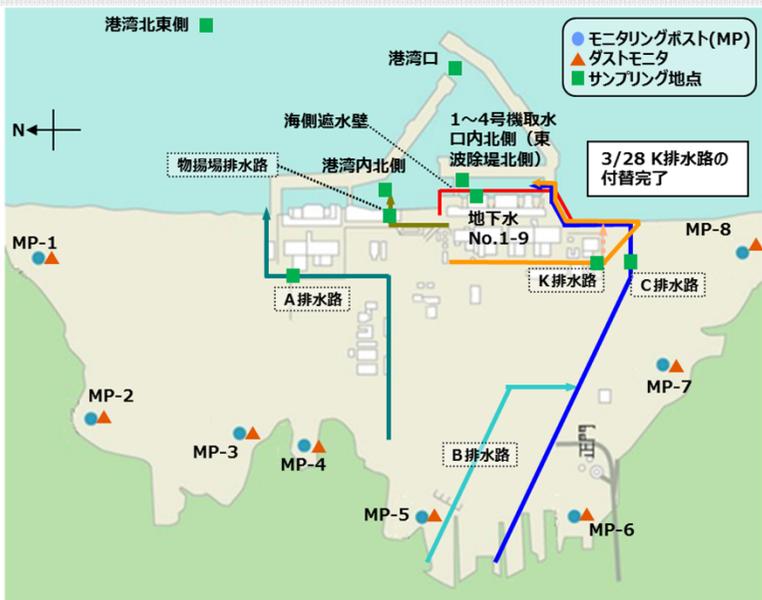
TEPCO データ採取位置図 (右のA、B、C等に対応するポイント)

A 水 (海水、排水路、地下水等)

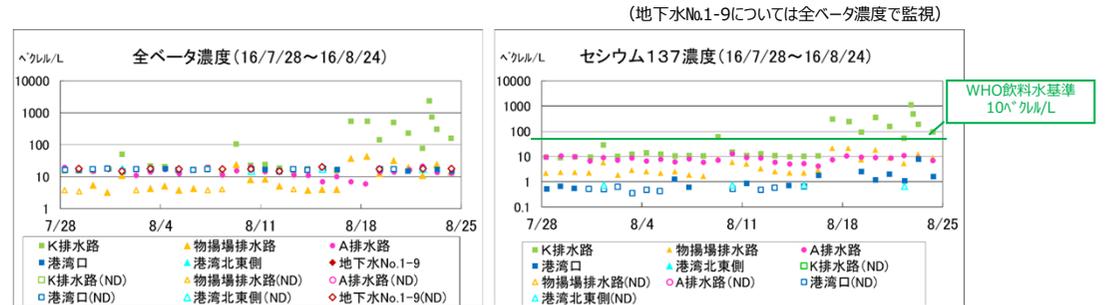
- K排水路では、8月22日の台風に伴う豪雨により、セシウム濃度、全β濃度が一時的に上昇。
- セシウム137は、K排水路を除き概ねWHO (世界保健機関) 飲料水基準を下回った。

- 全ベータとは、ベータ線を放出する全ての放射性物質。ストロンチウム、コバルト等が代表的。セシウムも含まれる。
- (ND)は、不検出の意味で、グラフには検出下限値を記載。

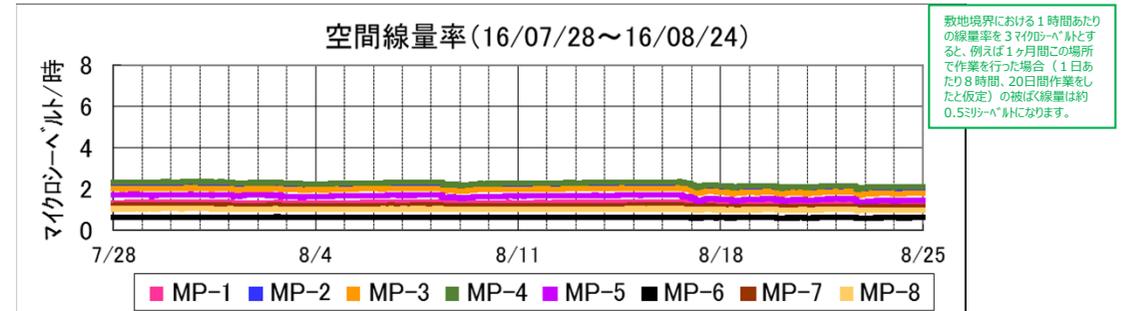
B 空間線量率 (測定場所の放射線の強さ)

- 降雨による一時的な線量率低下が何度か見られたが、低いレベルで安定。

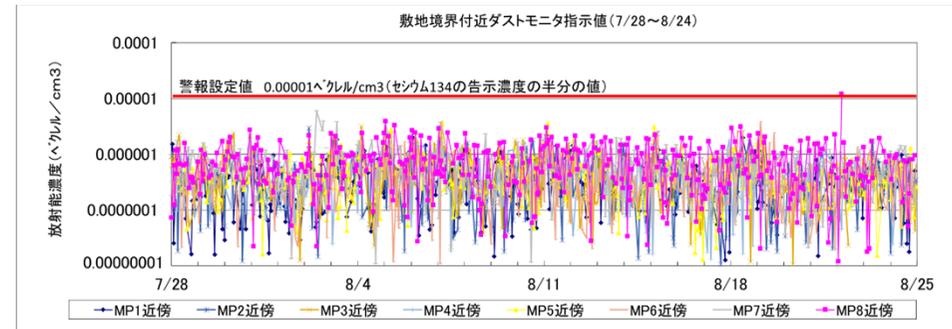
C 空気中の放射性物質

- 大きな上昇はなく、低濃度で安定。
- 8月22日の一時的な上昇については、機器異常を含め調査中

- 告示濃度とは、法令に基づき国が排出を認める濃度。国内の原子力施設共通の基準。

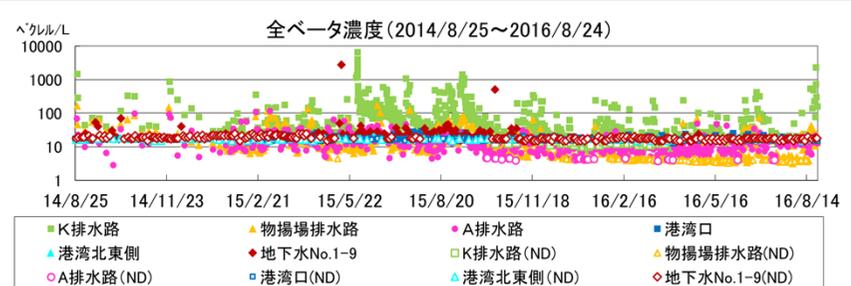
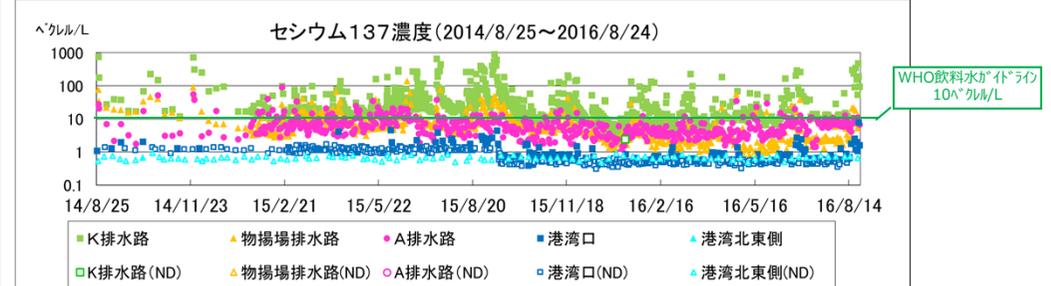
A 水（海水、排水路、地下水等）

- ・港湾口は低水準で安定。セシウム137はWHO飲料水基準未滿。
- ・K排水路は比較的高い傾向。清掃等の対策を実施中。2016年3月28日に排水先の港湾内付替えを完了。

・K排水路、物揚場排水路、A排水路については2014年4月16日より測定を開始。

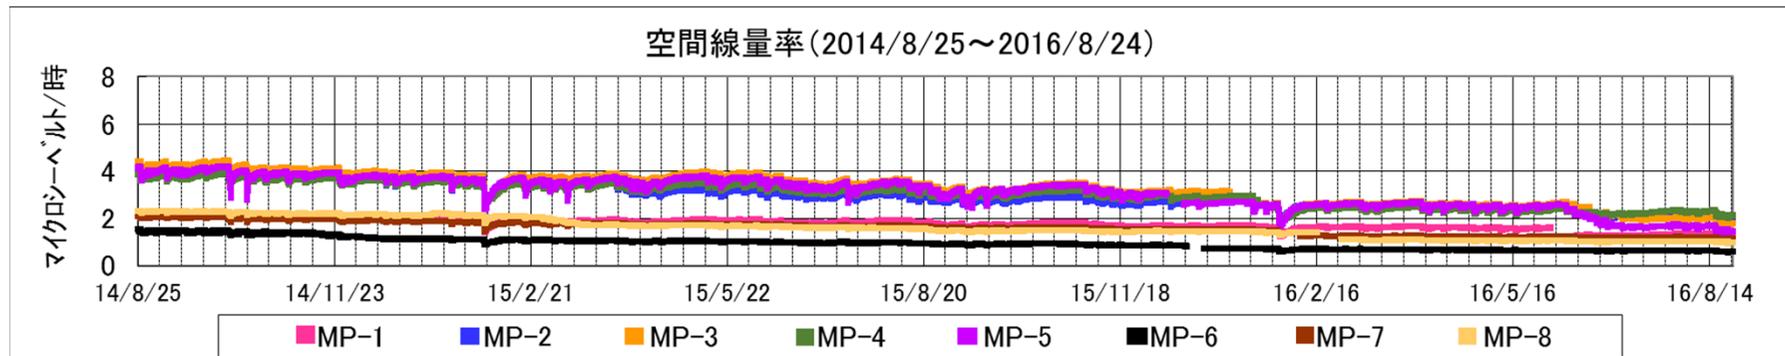
B 空間線量率

- ・汚染水の浄化、除染、フェーシング等により、全てのモニタリングポストにおいて2013年4月の約半分まで低下。

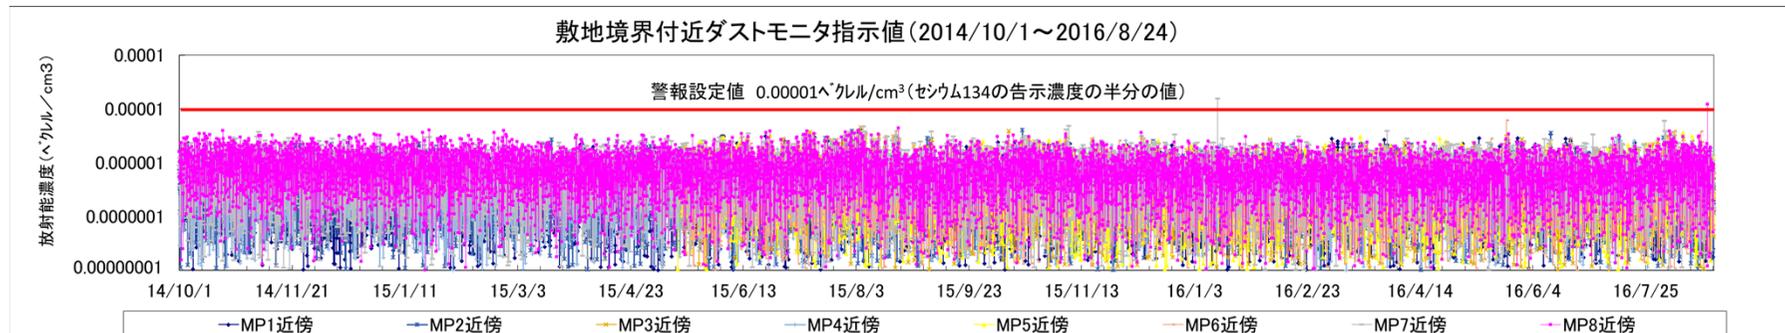
C 空気中の放射性物質

- ・ダストの濃度は、2016年1月13日のMP-7の一時的上昇を除き、大きな上昇は無く、低濃度で安定。
- ・2016年8月22日の一時的な上昇については、機器異常を含め調査中

・MP1,2,4,7,8近傍は2014年10月1日、MP3,5,6近傍は2015年5月14日より、測定開始。

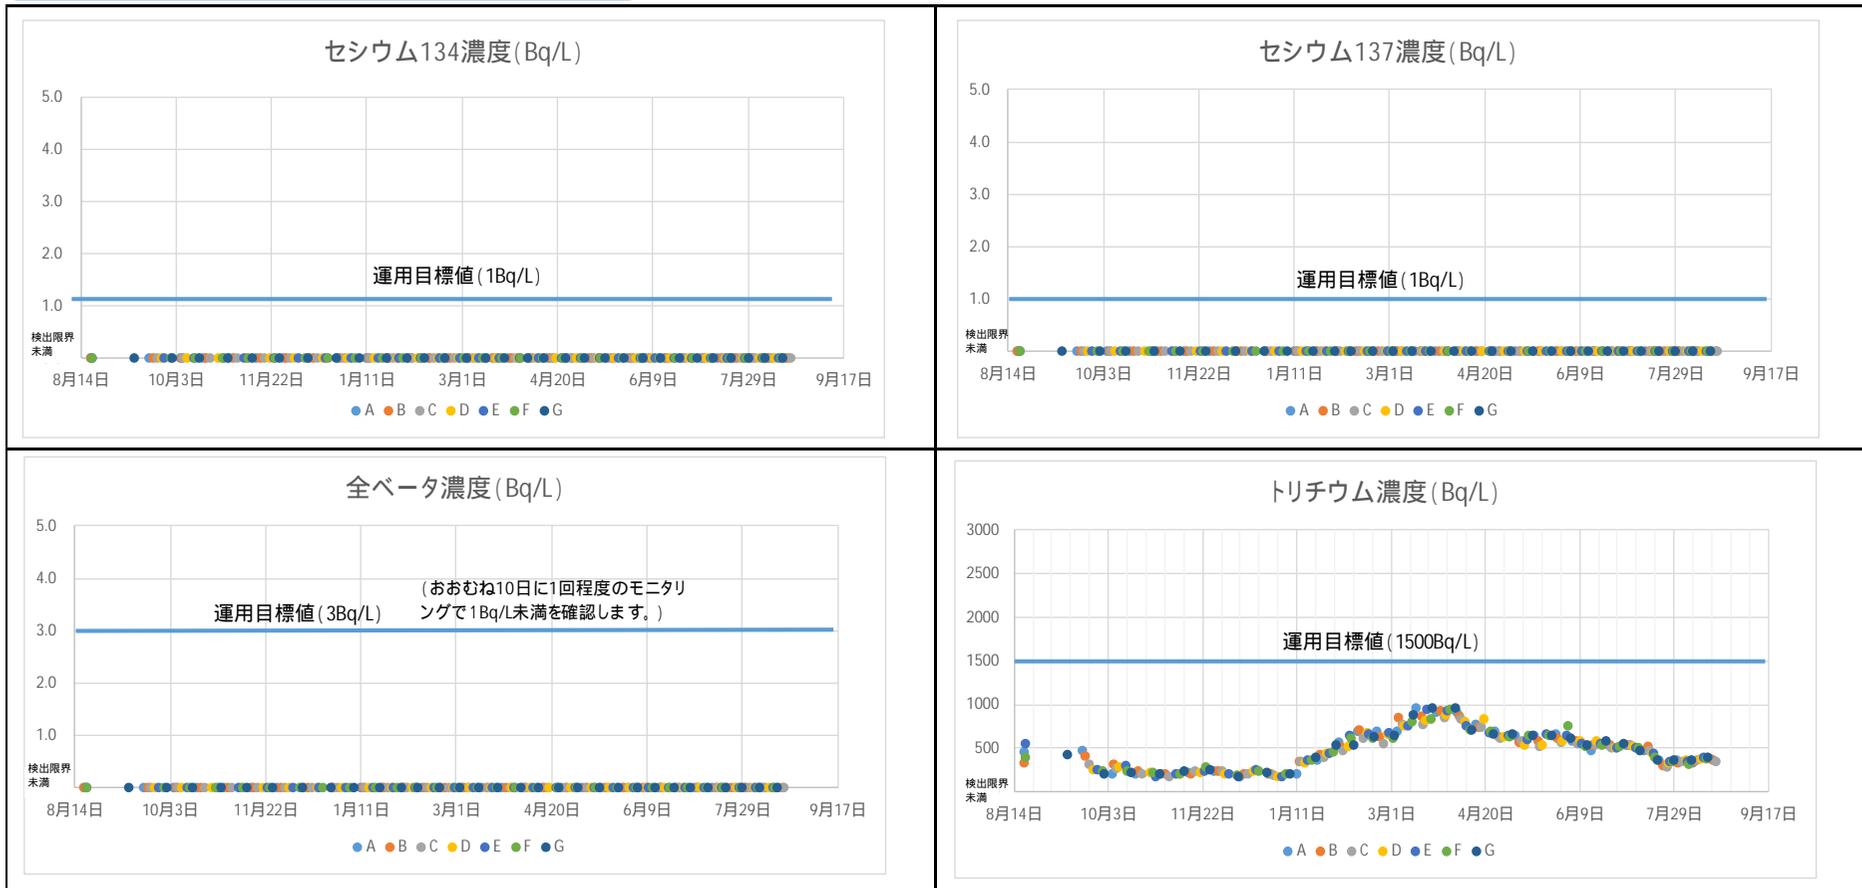
一時貯水タンクの分析結果（当社分析値）

一時貯水タンクに貯留しているサブドレン・地下水ドレンの分析結果は、いずれも運用目標値を下回っていることを確認しました。同じサンプルを第三者機関にて分析を行い、運用目標値を下回っていることを確認して、2015年9月14日から2016年8月23日までに合計216回、172,520m³を排水しました。

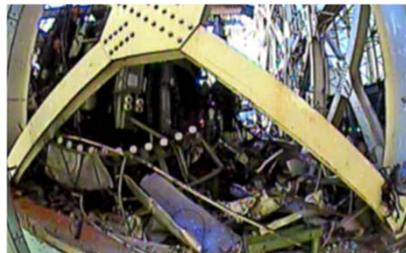
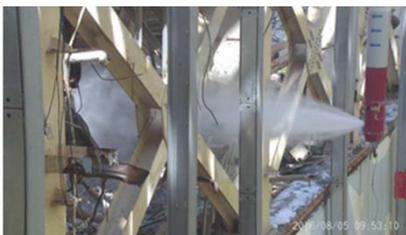
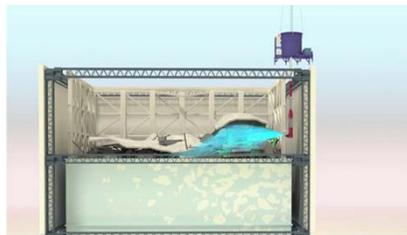
定期的に飛散防止剤散布を実施します

積み重なっているガレキの側面からも飛散防止剤を散布できるように、2016年4月28日にノズルユニットの設置が完了しました（8月4日より側面からの飛散防止剤の散布を開始）。

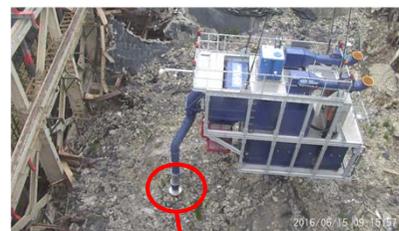
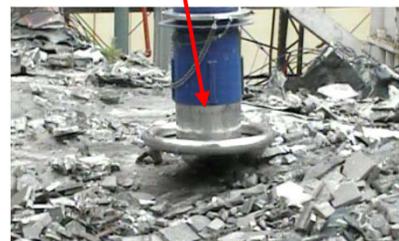
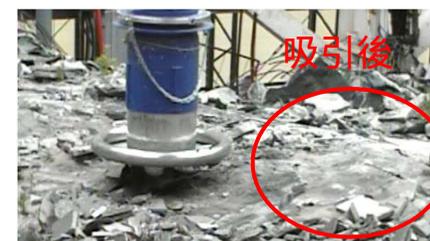
小ガレキの吸引を実施しました

壁パネル撤去前に、ダストの飛散を少しでも抑えるため、可能な限り小ガレキの吸引を実施し、8月2日までに予定していた作業が完了しました。
今回の吸引で約70m³の小ガレキを回収しており、回収した小ガレキについては、構内に適切に保管しております。写真は、1号機オペレーティングフロア上での吸引器による実際の吸引作業風景です。

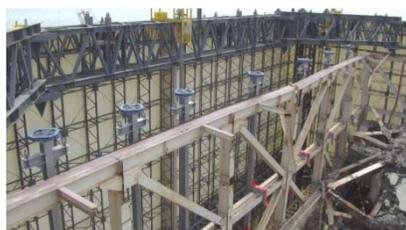
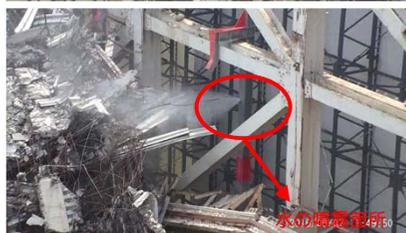
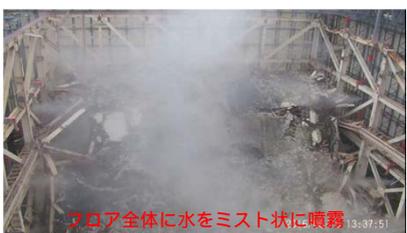
強風が予想された場合には、散水を実施します

- ・強風時のダスト飛散対策として、翌日25m以上の強風が予想される場合、事前に散水を実施します。
- ・散水設備により、水をミスト状に噴霧し、飛散を抑えます。

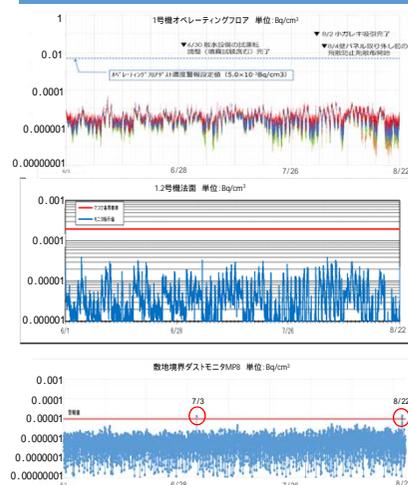
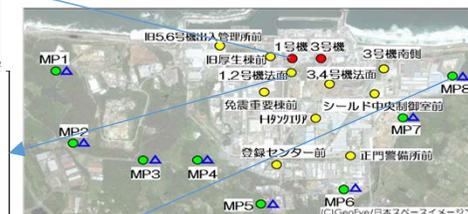
作業中のダスト濃度に変化は見られません

- オペフロダスト濃度警報設定値 : 0.005Bq/cm³
- 全面マスク着用基準値 : 0.0002Bq/cm³
- 構内ダストモニタ警報設定値 : 0.0001Bq/cm³
- ▲ 敷地境界ダストモニタ警報設定値 : 0.00001Bq/cm³

敷地境界での警報発生時には、オペフロアにおいて異常がないことが確認できる
