# OC排水路、新設排水路の状況

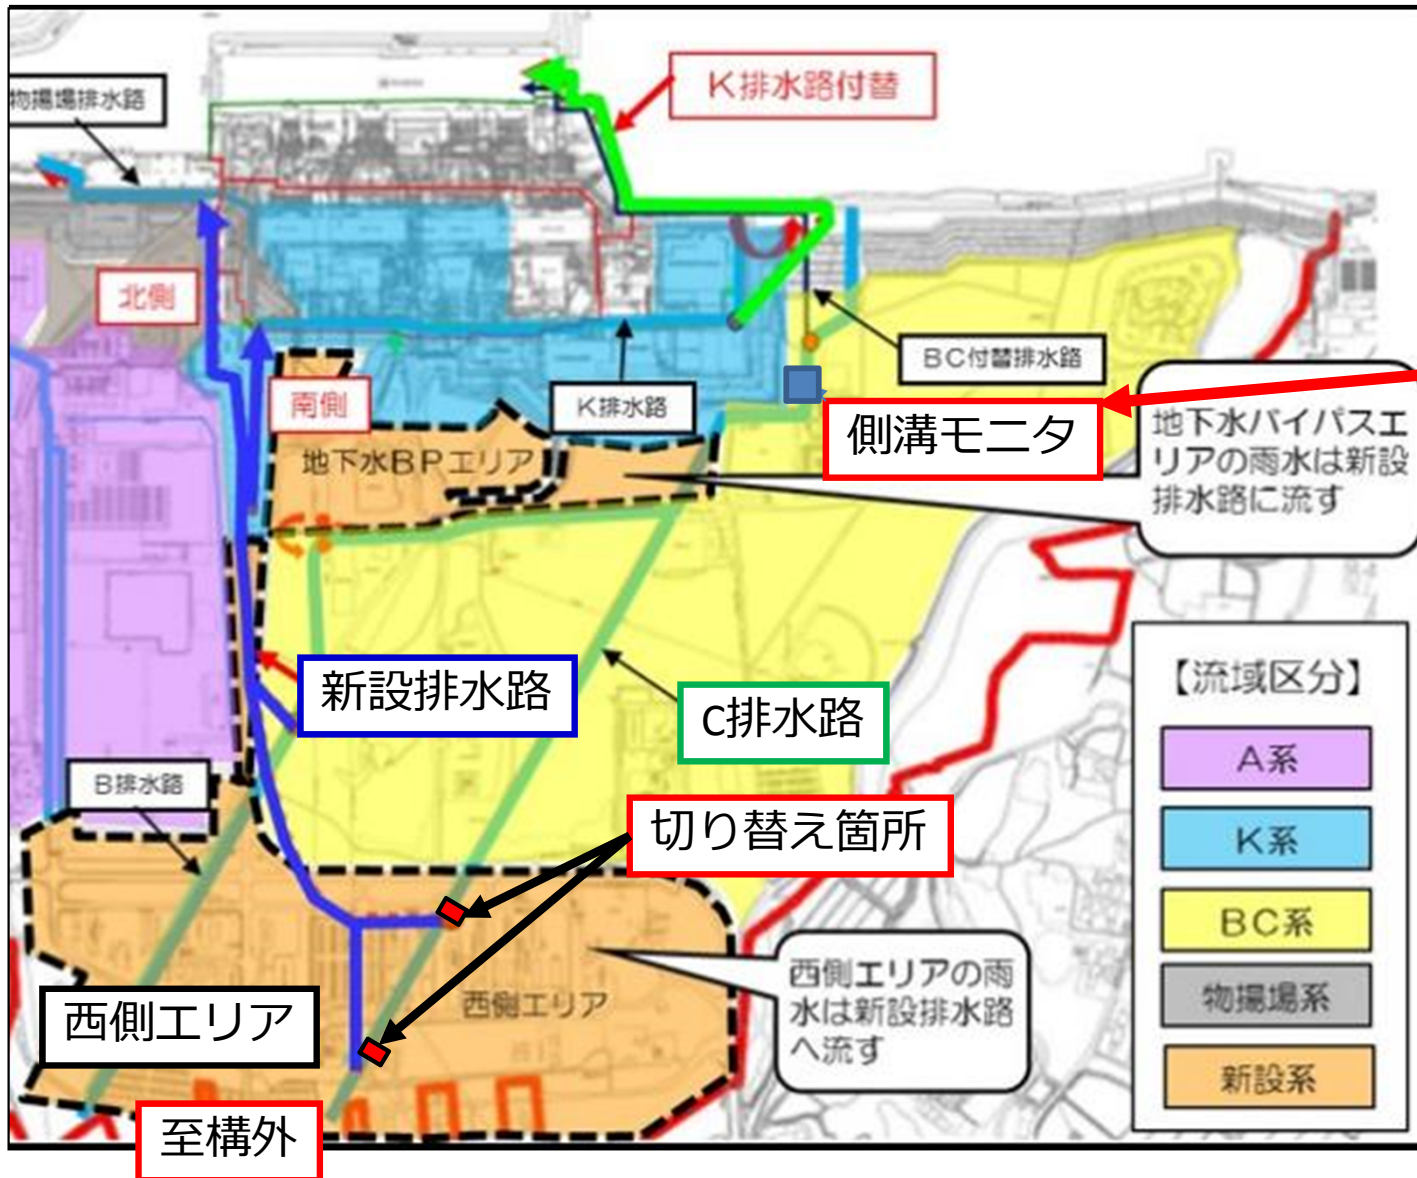
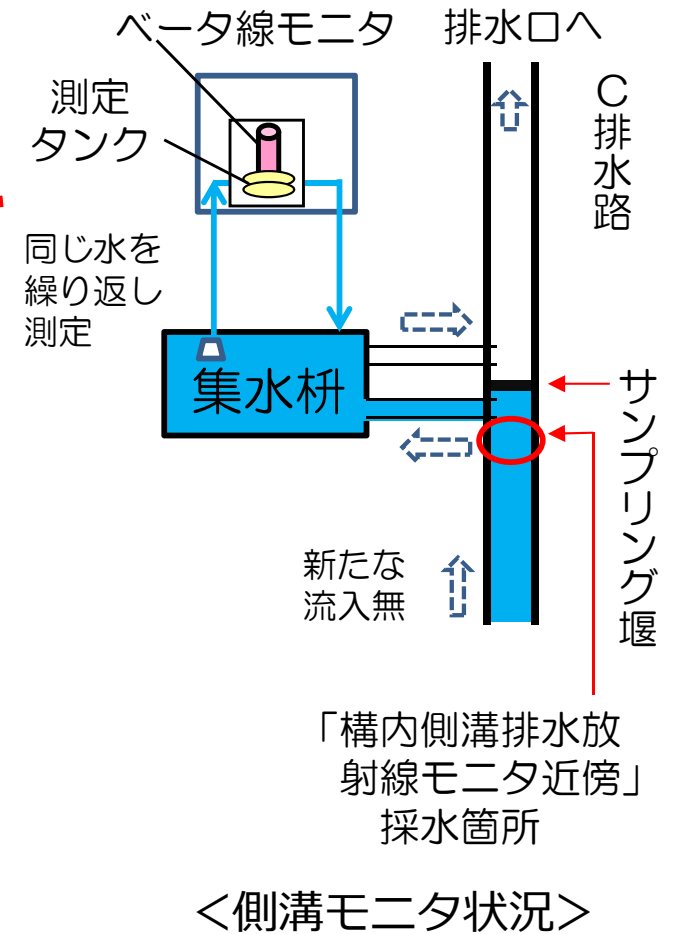
- 新設排水路については、構内排水路全体の排水能力向上・排水路の負荷分散を目的として設置。本年4月および6月に一部通水を開始し、状況を確認していた。
- 新設排水路の通水状況が確認できたことから、C排水路の負荷緩和のため、9月上旬に発電所西側エリアより上流の水は全て新設排水路へ流れるように、切り替えを実施した。
- 切り替え以降、C排水路では事前の予想以上に流量が減少し、降雨が少ないと排水路内の水の流れがなく、降雨時に流入した水が滞留していることが分かった。そのため、定例サンプリングの至近の分析結果が約200~400Bq/Lで推移していたと考えられる。
- なお、側溝放射線モニタでは、滞留した水を繰り返し測定している状態となっていることから、C排水路の監視という本来の機能が適切に行われるよう、新設排水路から一部をC排水路へ再通水を行い、一定量の流量を確保することにする。

- 10月11日より、C排水路に設置されている側溝放射線モニタが適切に測定できる水量の通水（従来、降雨の無い日に流れていた程度）を再開する。
