## 汚染物質の調査結果について

# 外観、表面線量率測定結果

# γ 核種分析(定性)結果

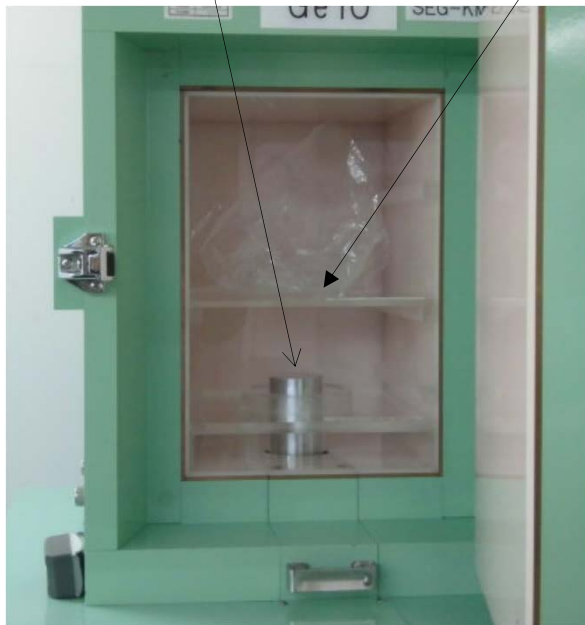
測定器:ゲルマニウム半導体スペクトロメータ

測定時間:500秒

ゲルマニウム検出器

試料

主要核種	比率
物質①	セシウム134	16%
	セシウム137	84%
	コバルト60	0.005%
物質②	セシウム134	16%
	セシウム137	84%
	コバルト60	検出せず
物質③	セシウム134	15%
	セシウム137	85%
	コバルト60	検出せず

※検出された核種のピーク面積カウント数と放出率からおおよその核種比率を算出

(形状・測定位置が異なるため、試料間の比較はできません)

セシウム134とセシウム137比は1/5～1/6の範囲にあり、事故後5.5年経過していること並びにセシウム134の半減期(約2年)を考慮するとほぼ理論値どおりとなっています。

○ $\gamma$ 核種分析結果から、セシウム134とセシウム137の比は1/5～1/6の範囲にあり、事故後5.5年経過していること並びにセシウム134の半減期(約2年)を考えるとほぼ理論値(1/5.5程度)どおりであることから、物質①②③は、いずれも、福島第一原子力発電所の事故に起因する放射性物質が付着し汚染した物質である可能性があります。

また、物質①から僅かながらコバルト60が検出されていることから、同様のことが言えます。

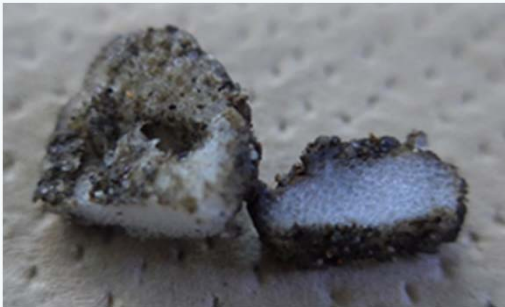
ポリエチレンと推定。紫外線によると思われる酸化劣化が見られる。 表面にはケイ酸塩成分が付着していることから砂が表面に付着しているものと推定。また、水分の付着も見られる。
物質②

物質①と同じ性状であった。
物質③

ケイ酸塩と同定され、砂であることが判明した。

○FT-IR分析結果から物質①②はポリエチレンに砂が付着したもの、物質③は砂と推定しています。
