伐採木（幹・根）の追加火災対策について

2016年10月21日

東京電力ホールディングス株式会社

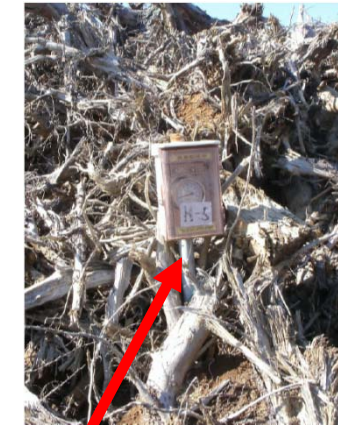
- ・温度計による
- ・内部の温度監視

- ✓ 温度監視の結果60 を超えた場合には、高温部への集中散水を実施
- ✓ 60 を超えて温度上昇の傾向が継続した場合には、切り返し・置き換えを実施

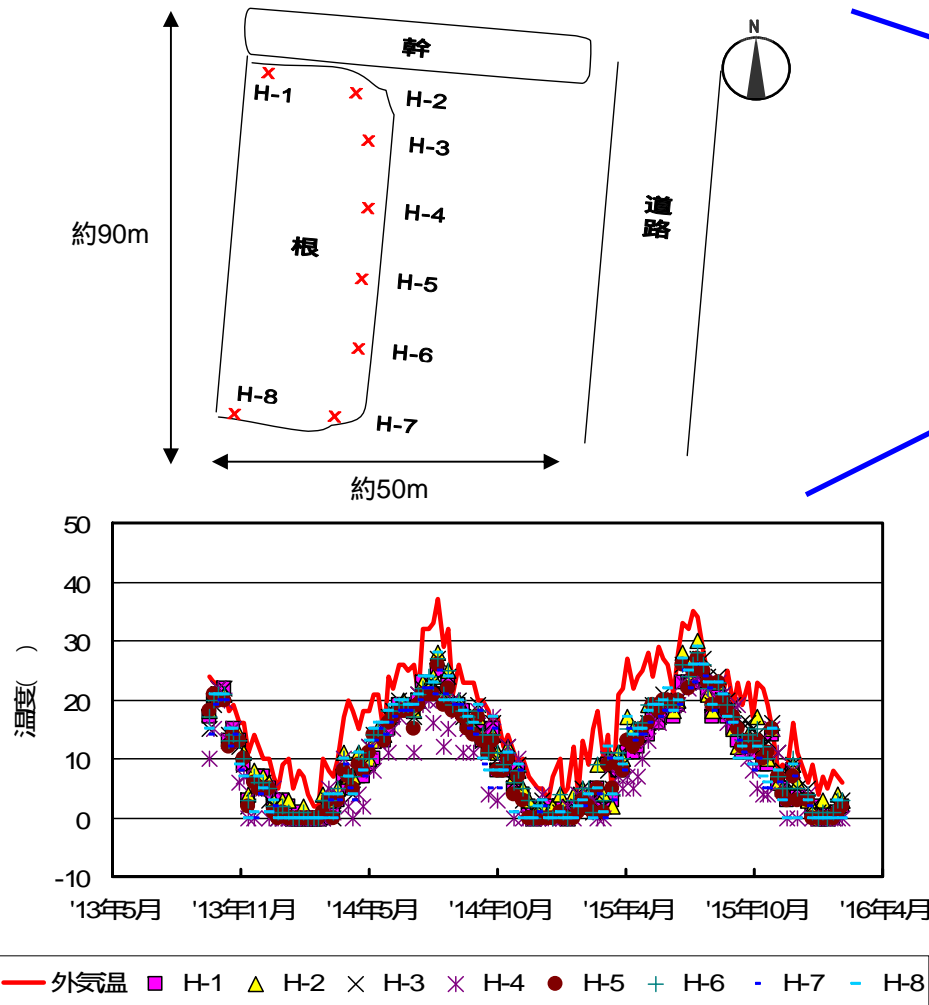
伐採木一時保管エリア内部の温度データの例(エリアH)

✓ 内部温度は、外気温の変動とほぼ同じ挙動を示している
(なお、過去に60 を超えた実績なし)

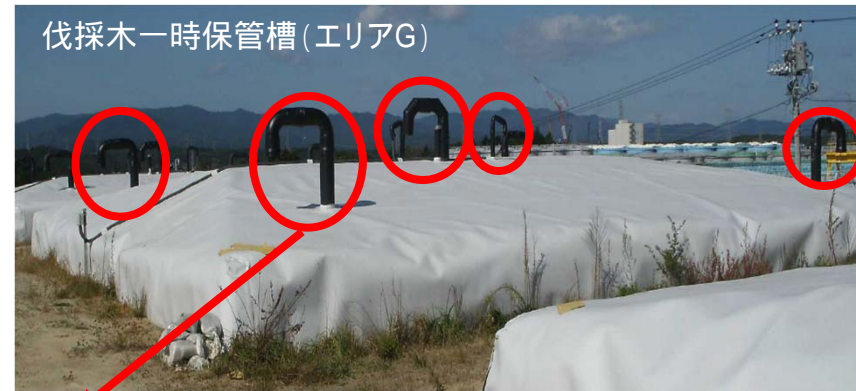
・伐採木一時保管槽概略図

ガス抜き管(中央部, 四隅)

- ガス抜き管については、「廃棄物最終処分場の性能に関する指針について」の「通気装置が200m²に一か所以上設置する」の規定を参考にした。
- 一時保管槽の面積は200m²以内。
- 地元消防署のご指導も頂き、1槽あたり5本(槽中央部及び四隅)のガス抜き管を設置することとした。

- ✓保管槽内部の温度が60℃を超えた場合には、対応準備開始、70℃を超えた場合には、ガス抜き管に温度計を追設し、温度監視強化
- ✓80℃を超えた場合には、窒素ガス注入による冷却等の措置を実施

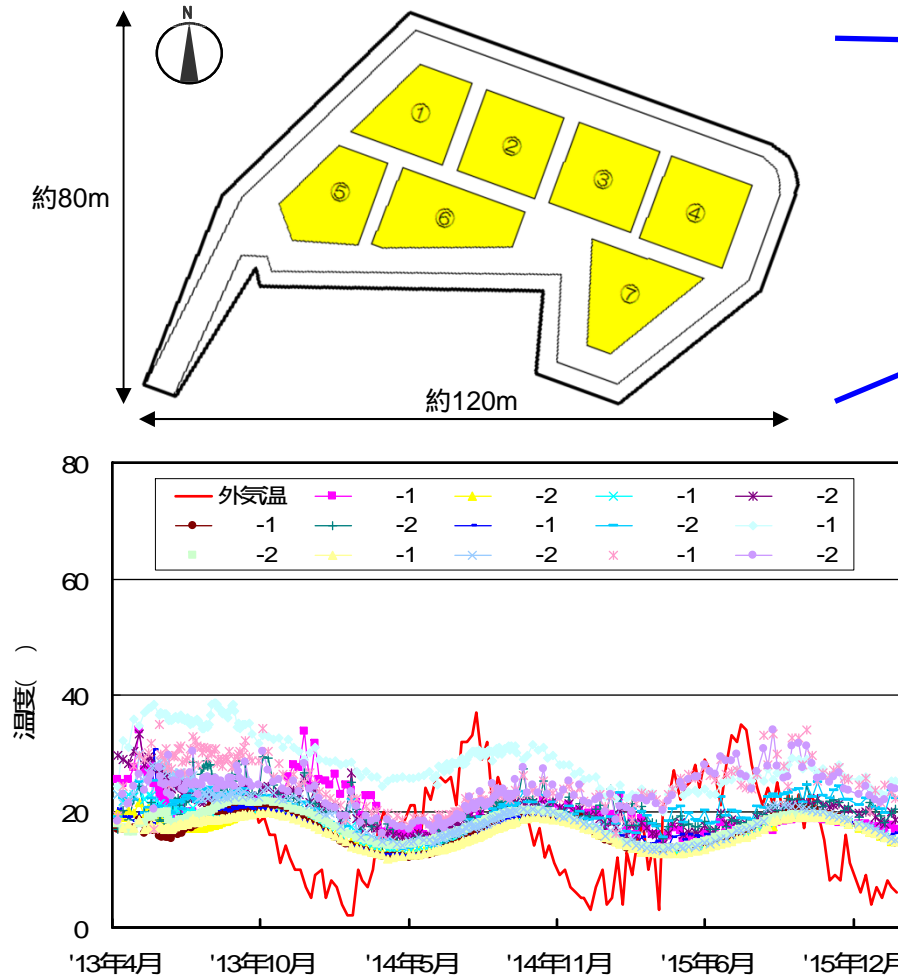
伐採木一時保管槽内部の温度データの例(エリアG(北側))

- ✓ 内部温度は、外気温の変動に遅れて変化する傾向を示している
(なお、過去に70 °Cを超えた実績なし)

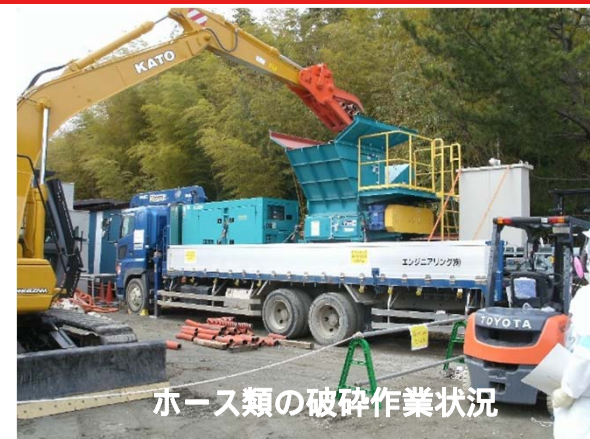
ホース類の破碎作業状況

- ✓ 火災専門家立ち会いのもと、集積箇所内部の腐食状況を確認した結果、至近の発火の可能性は低いと判断
- ✓ ホース類・木材は破碎後、金属製容器に収納中
- ✓ その他の可燃・難燃物は、火災発生防止を優先して、分別を省略して大型金属製容器(20フィートコンテナ)に収納中
- ✓ 新規に発生する可燃・難燃物は、受入時に分別した状態で金属容器に受入れる運用に変更

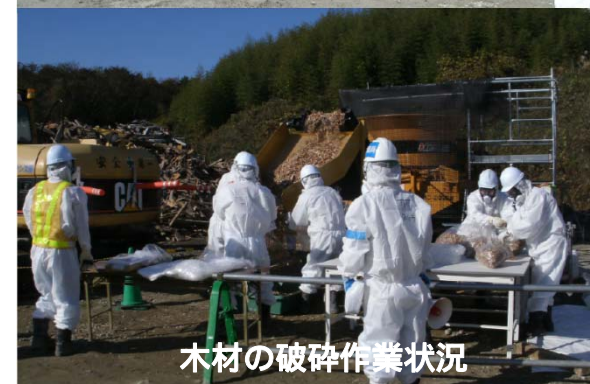
木材の破碎作業状況

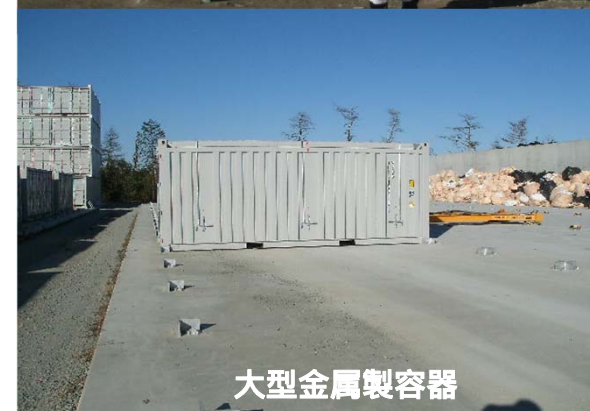
大型金属製容器

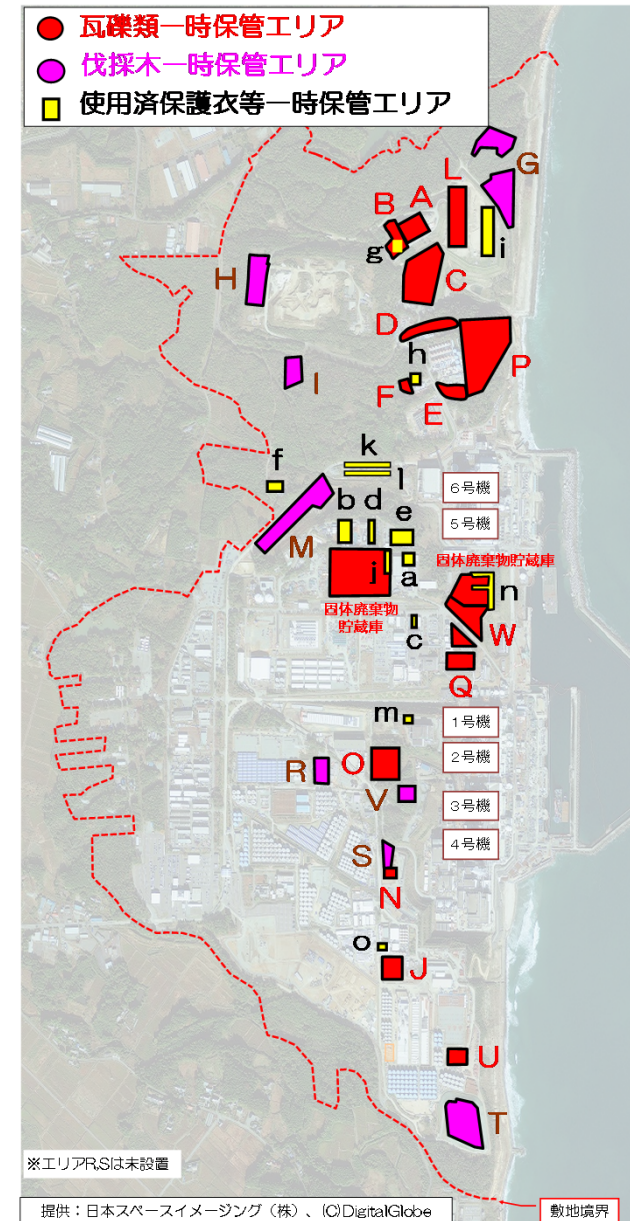
参考2. 瓦礫等一時保管エリアの配置図

表面線量率 (mSv/h)	一時保管エリア
0.1	B, C, F2, J, N, O, P1, U, 固体庫第1棟
1	D, E1, P2, W
1 ~ 30	A1, A2, E2, F1, L (覆土式一時保管施設), Q, 固体庫第2棟
> 30	固体庫第3 ~ 8棟

分類	一時保管エリア
幹根	H, I, M
枝葉	G, R, S, T, V

一時保管エリア
a, b, c, d, e, f, g, h, i, j, k, l, m, n, o
