陸側遮水壁の状況（第一段階 フェーズ2）

2016年10月27日

東京電力ホールディングス株式会社

- 陸側遮水壁は凍結それ自体を目的としたものではなく、建屋への地下水の流入を抑制し、汚染水の発生を抑制するための対策である。
- 第一段階フェーズ2において山側の95%以下を閉合することで、建屋周辺への地下水の流入量を減らすことができ、第一段階として、汚染水の発生を抑制することができる。
- 第一段階を通じて、陸側遮水壁の効果発現状況を陸側遮水壁内外の地下水位差およびサブドレン・ウェルポイント・地下水ドレンの汲み上げ量等により確認していく。

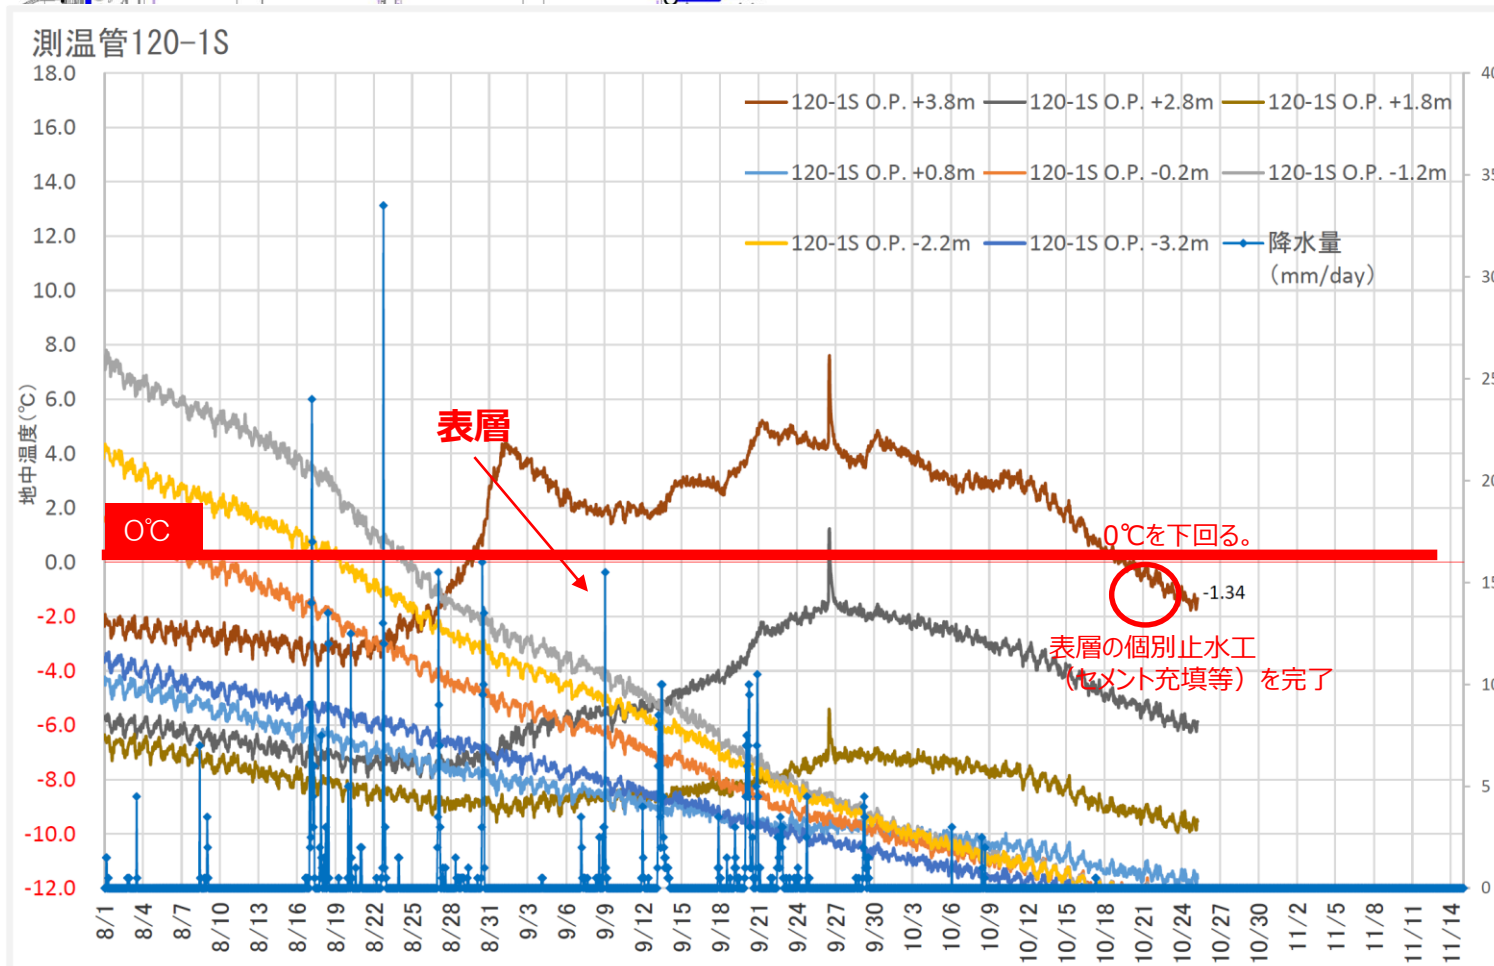
【120-1S】
表層を含め、0度を下回る。

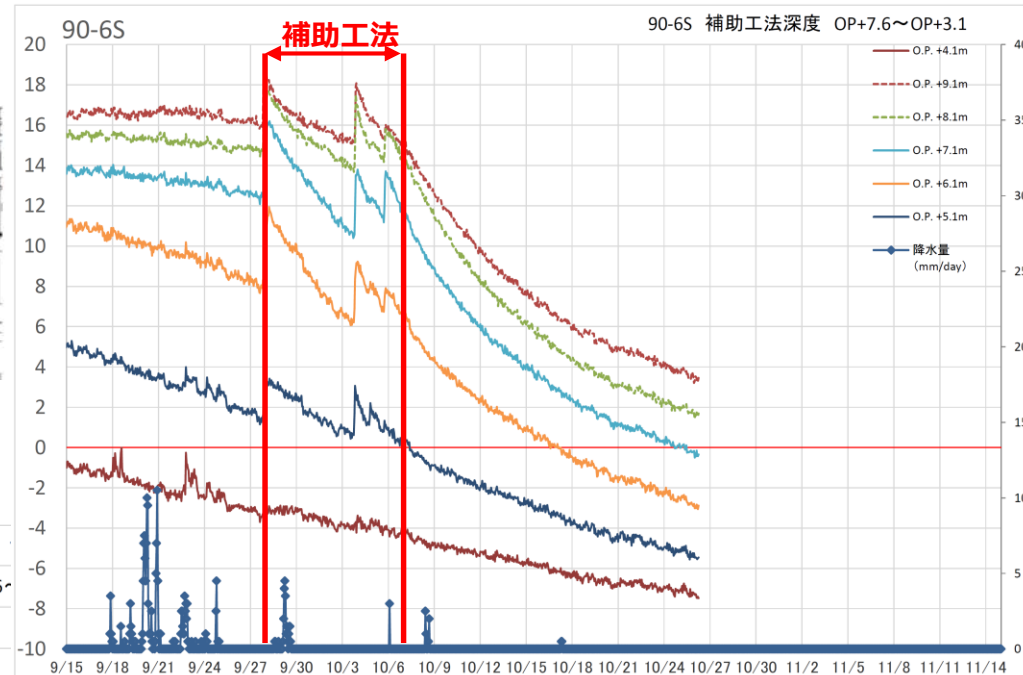
山側補助工法 温度低下状況 (6BLK)

【60-6S】

補助工法完了。
0℃を下回る。

【90-6S】

補助工法完了。
温度は比較的順調に低下しており、経過観察中。

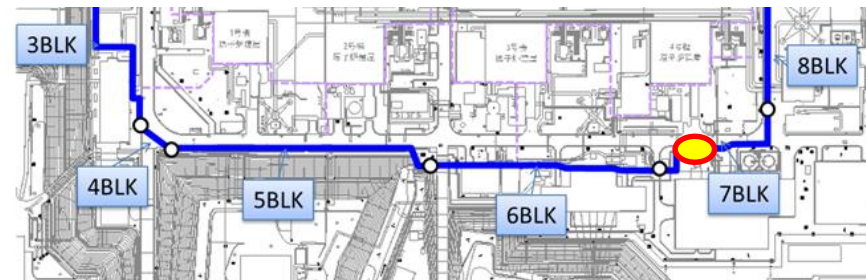
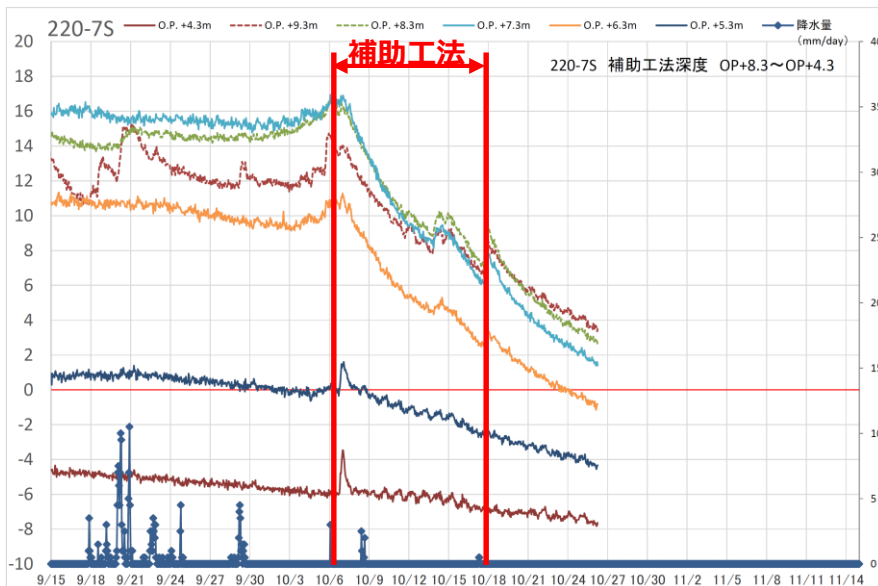
山側補助工法 温度低下状況 (7BLK 1/2)

【210、220、230-7S】
 補助工法完了。
 210-7Sについては0℃を下回った。
 その他についても温度は比較的順調に低下しており、経過観察中。

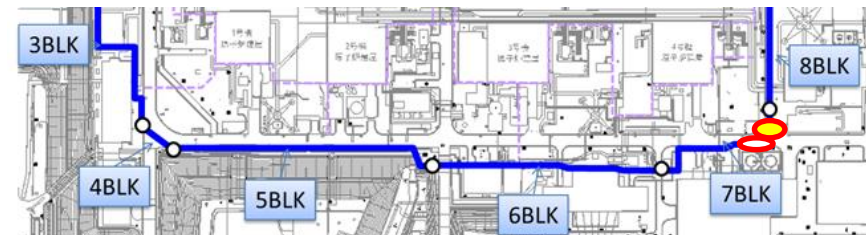
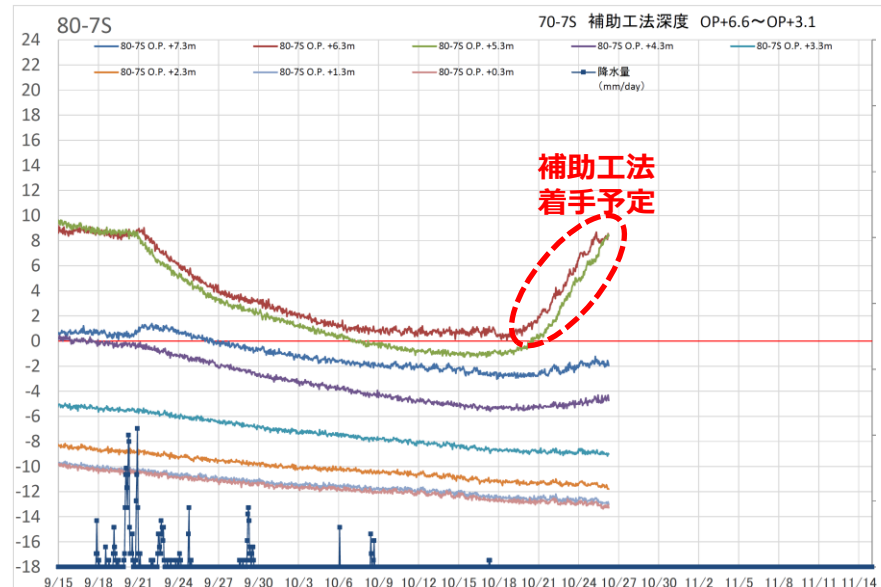
山側補助工法 温度低下状況 (7BLK 2/2)

- 【60-7S】
補助工法完了。
0℃を下回る。
- 【70-7S】
補助工法完了。
温度は比較的順調に低下しており、経過観察中。
- 【80-7S】
温度経過観察中。
補助工法の適用の考え方に基づき、補助工法着手予定。

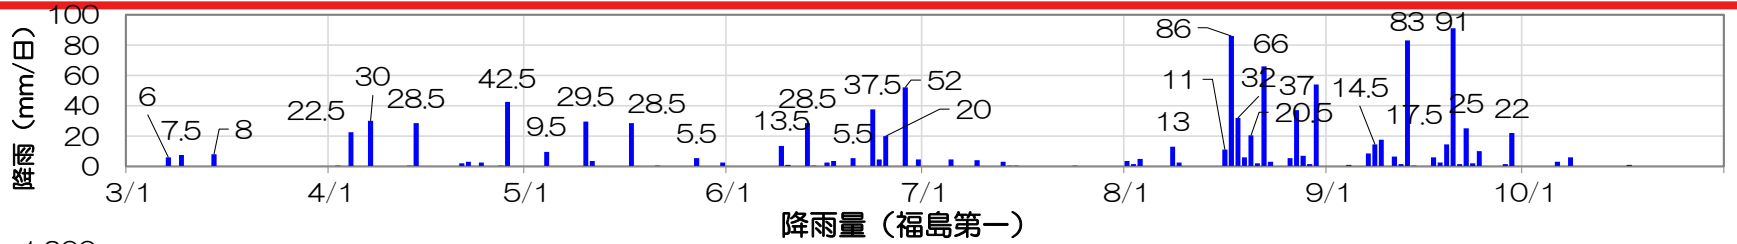
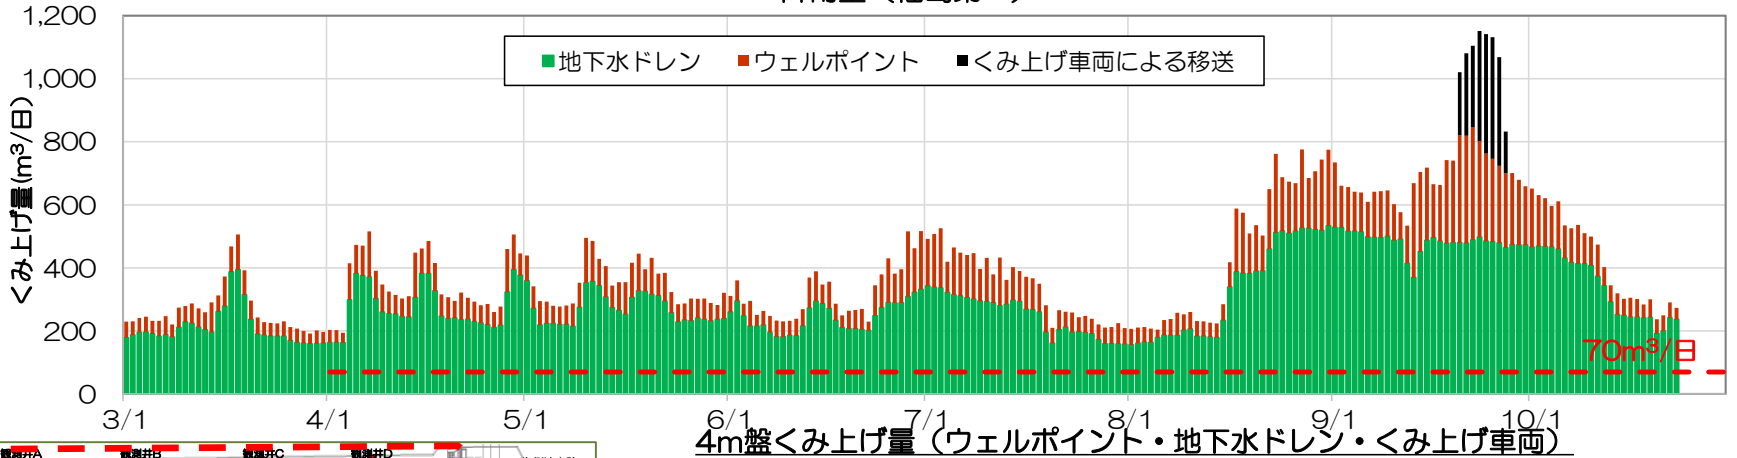
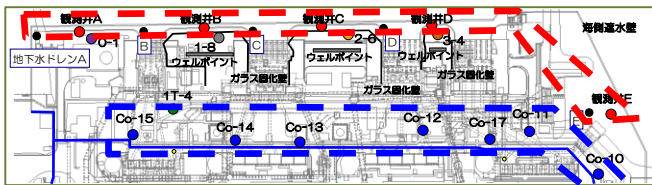
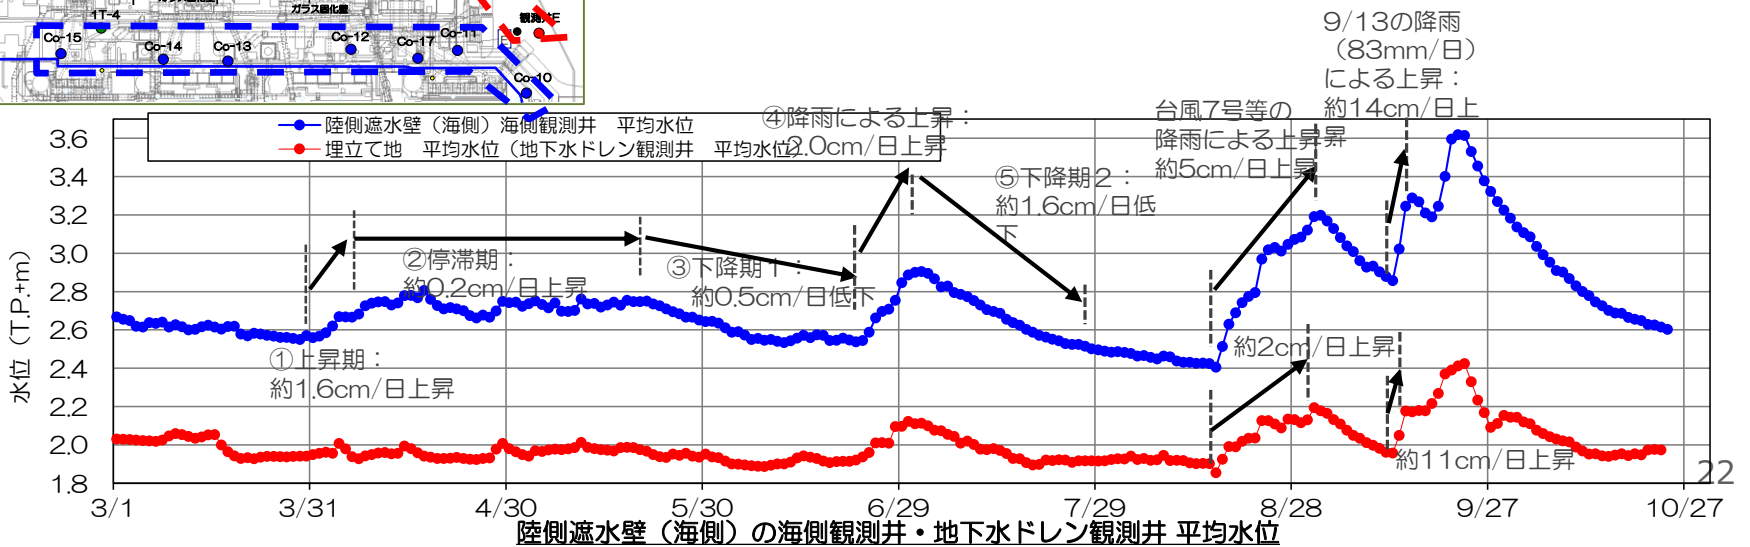
(参考) 4m盤くみ上げ量と陸側遮水壁の海側および埋立て地水位の推移 TEPCO
