福島第一原子力発電所における 廃炉・汚染水処理の状況

2016年11月11日

東京電力ホールディングス株式会社

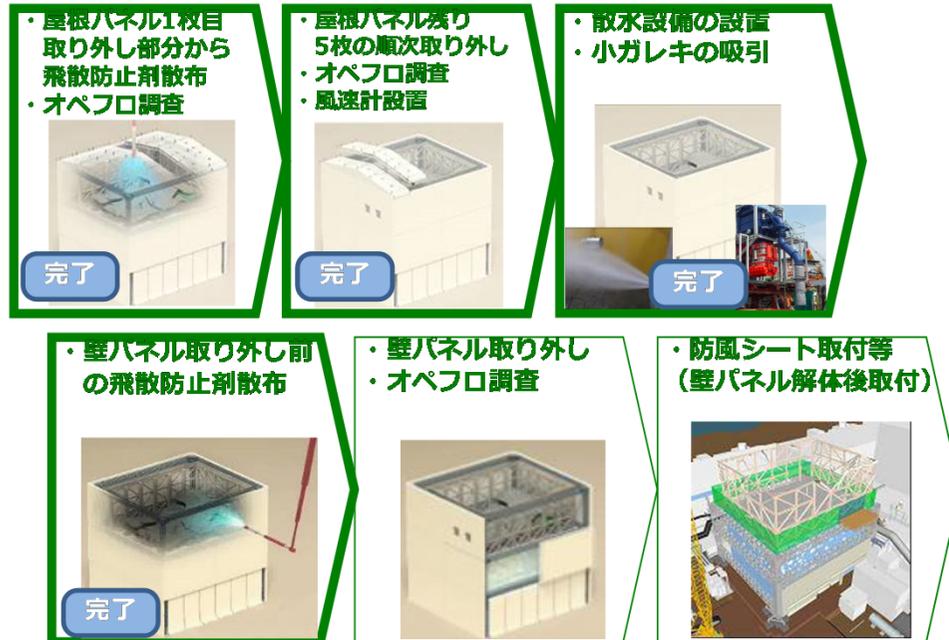
■ 1号機建屋カバーの解体工事の流れ

- 使用済燃料プールからの燃料取り出しに向け、震災直後に設置した建屋カバーの屋根パネル・壁パネルの取り外しを完了。
- 今後、オペレーティングフロアの調査、防風シートの設置等を実施していく。

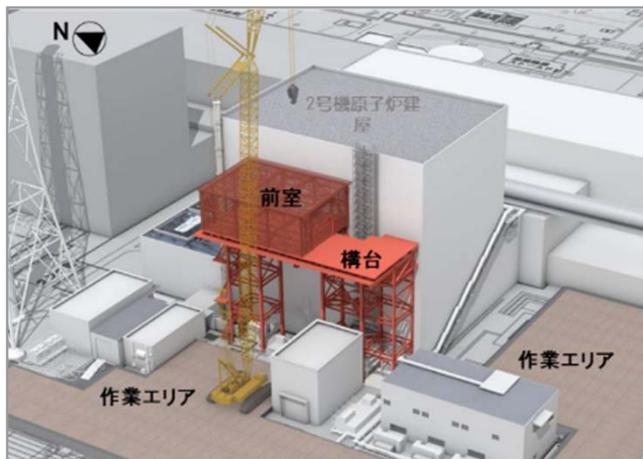
■ 原子炉建屋 作業用開口設置（イメージ）

- ・ 2号機原子炉建屋は震災前の形状を保っているが、作業の安全性、敷地外への影響、早期リスク低減の観点から、原子炉建屋上部を全面解体する計画。
- ・ 現在、原子炉建屋西壁に前室を備えた開口を設置するための作業を継続している。

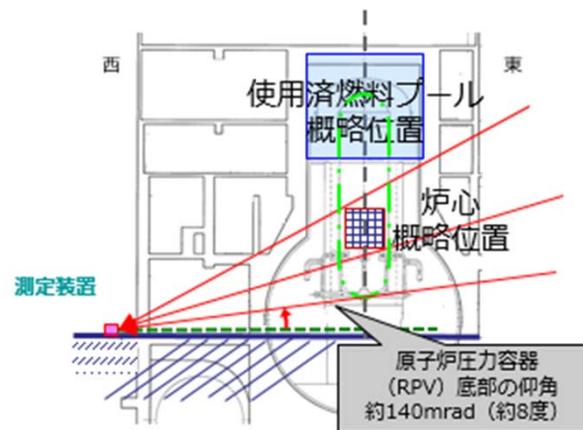
■ ミュオンの測定イメージ（東西断面図）

- ・ 2016年3月～7月にかけて、宇宙線ミュオン（素粒子の一種）による原子炉圧力容器内の撮影を行い、原子炉圧力容器底部に燃料デブリと思われる高密度の物質の存在を確認。

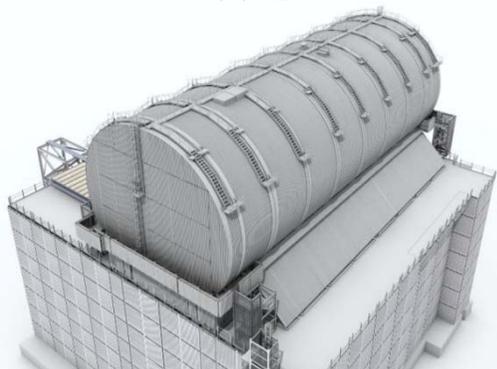
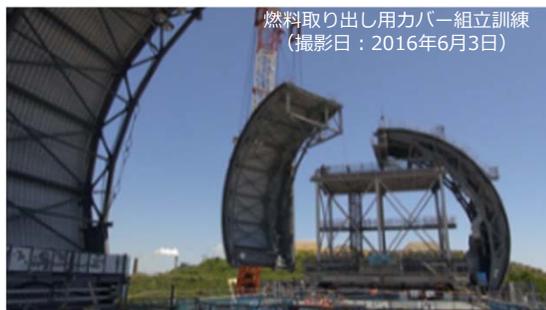
燃料取り出し用カバー完成イメージ

- ・使用済燃料プールからの取り出しに向け、線量低減作業等を実施している。
- ・今後、燃料取り出し用カバー設置作業を進めていく。

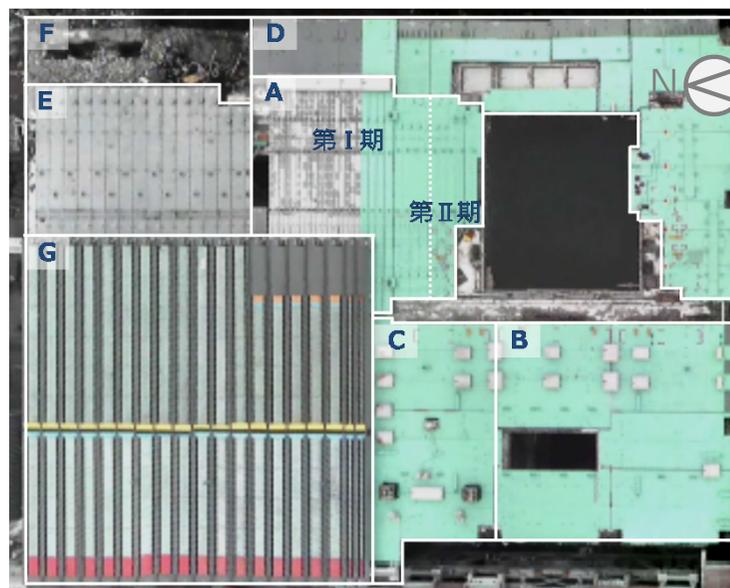
■ 原子炉建屋最上階への遮へい体設置状況

(撮影日：2016年9月20日)

(参考) 遮へい体設置前に比べ、建屋最上階の平均線量率が、9月時点で約86%低減。

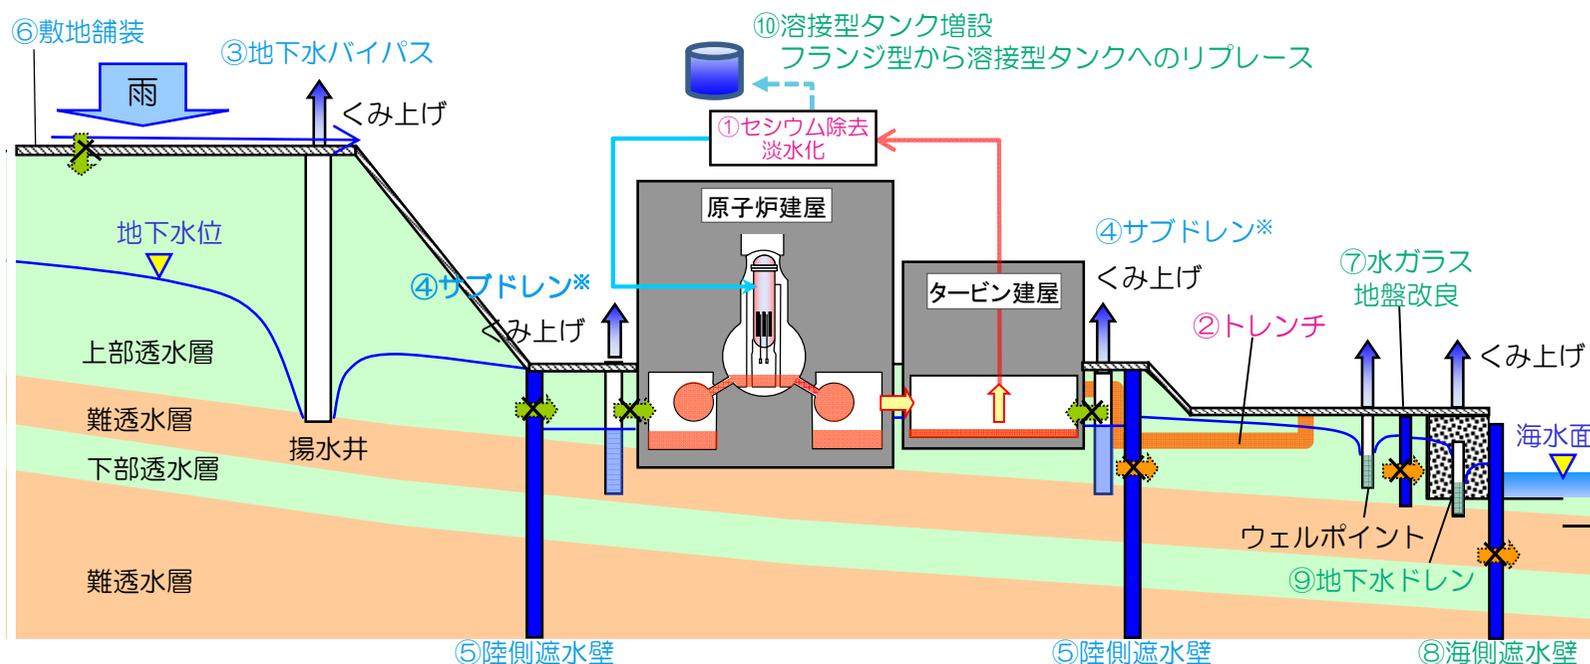
汚染水対策の概要図

- 福島第一原子力発電所では、山側から海に流れ出ている地下水が原子炉建屋等に入れ込み、新たな汚染水となっている。
- このため、「汚染源を取り除く」、「**汚染源※1**に水を近づけない」、「汚染水を漏らさない」という3つの基本方針に基づいて、予防的・重層的に対策を実施している。

- ①多核種除去設備等による汚染水浄化
- ②トレンチ（※）内の汚染水除去(完了)
（※）配管などが入った地下トンネル

- ③地下水バイパスによる地下水くみ上げ
- ④建屋近傍の井戸での地下水くみ上げ
- ⑤凍土方式の陸側遮水壁の設置
- ⑥雨水の土壌浸透をおさえる敷地舗装

- ⑦水ガラスによる地盤改良（完了）
- ⑧海側遮水壁の設置（完了）
- ⑨地下水ドレンによる地下水くみ上げ
- ⑩タンクの増設（溶接型へのリプレース等）

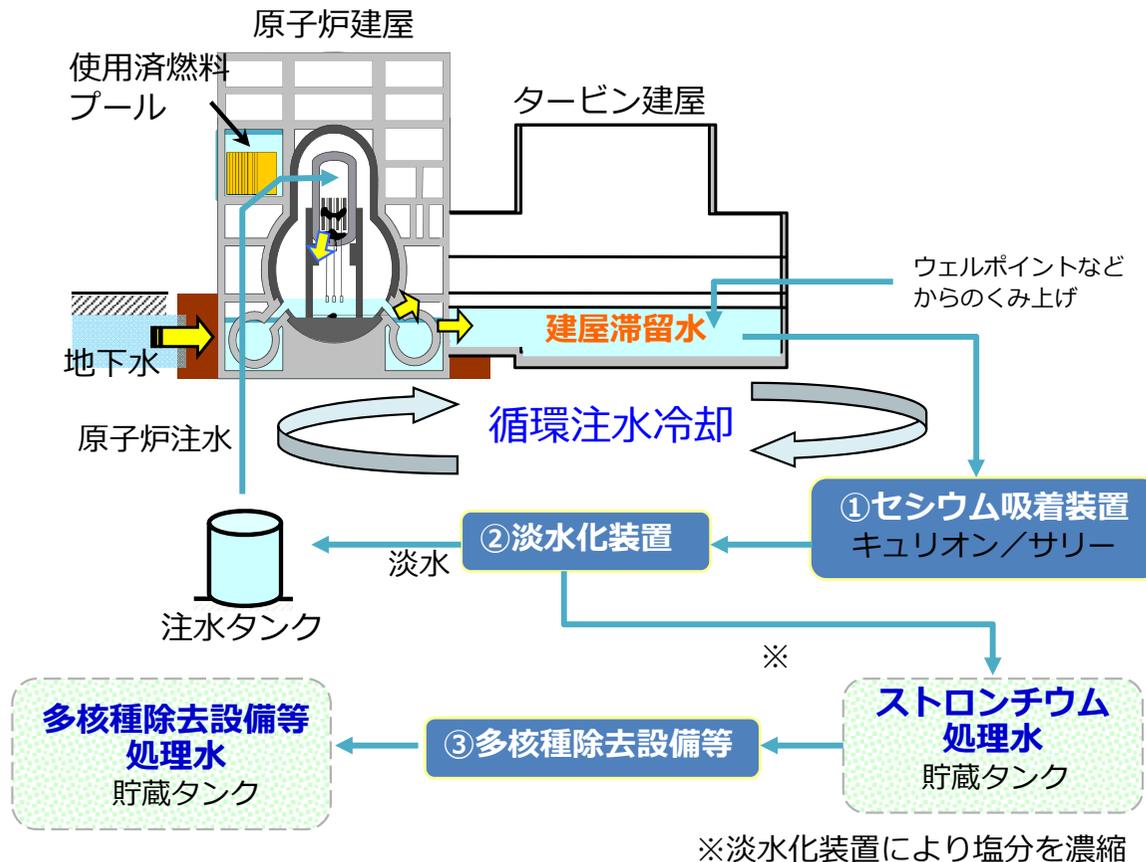
■ 汚染水処理の流れ

- 日々発生する汚染水は、放射性物質の濃度を低減（リスクを低減）し、タンクに貯蔵している。
 - ① 主要な放射線源であるセシウム・ストロンチウム（Sr）を、セシウム吸着装置により低減
 - ② 原子炉冷却水として使用するため、淡水化装置により塩分を除去
 - ③ ストロンチウム処理水に含まれる放射性物質濃度（トリチウムを除く）を、多核種除去設備等により低減
- これにより、万が一、汚染水がタンクから漏れた時などの、汚染水によるリスクを大幅に低減している。
- また、原子炉建屋以外の建屋滞留水については、2020年内に処理完了することを目指している。

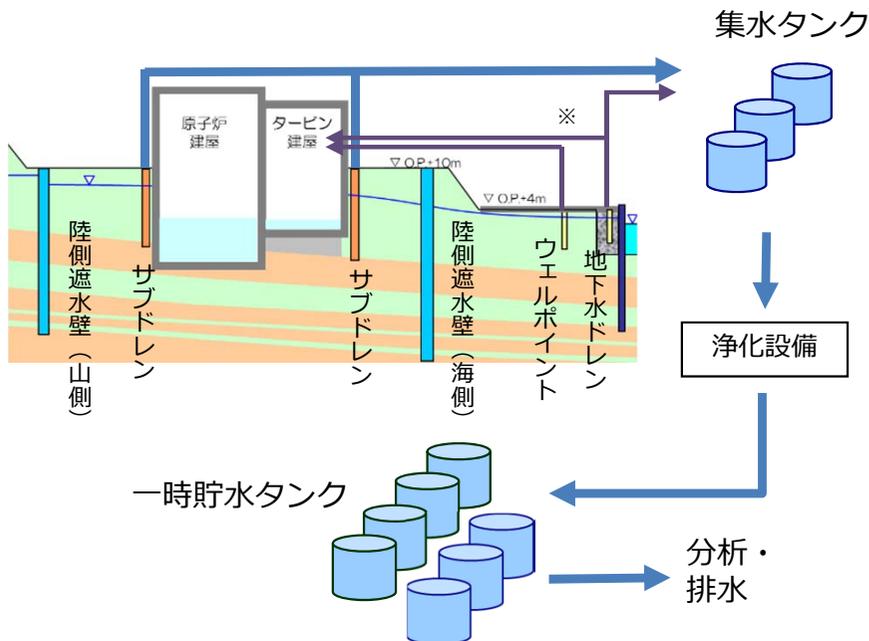
■ サブドレン他水処理施設 概要図

- ・サブドレンから地下水をくみ上げ、建屋周囲の地下水位を下げ、建屋内へ流入する地下水を低減。
- ・汲み上げた地下水は放射性物質を含んでいるため、浄化設備により浄化し、港湾内へ排水。

※地下水ドレンの一部はタービン建屋移送

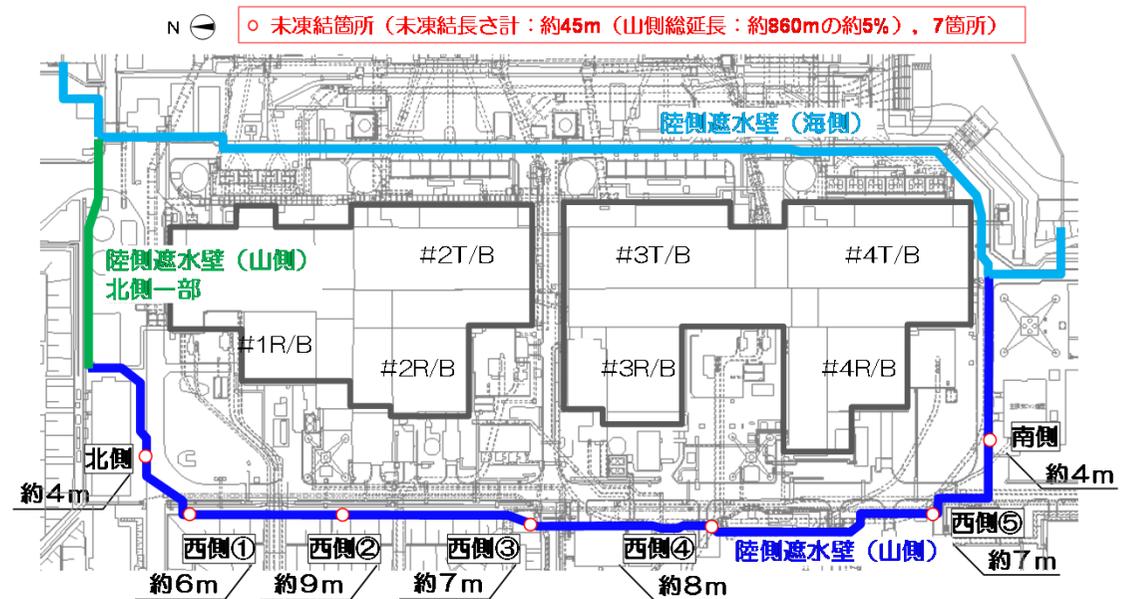
■ 陸側遮水壁の凍結範囲

- ・高い遮水性を確保出来る凍結工法を用いて、地下水を遮断。
- ・海側については、凍結必要範囲が全て0℃を下回ったことを確認。
- ・山側については、凍結が遅れている箇所に対し、凍結を促進するための注入材の注入を実施中。また、凍結範囲を拡大（未凍結箇所7箇所のうち2箇所）することを計画中。

※ 図中の数値は各未凍結箇所の未凍結長さ

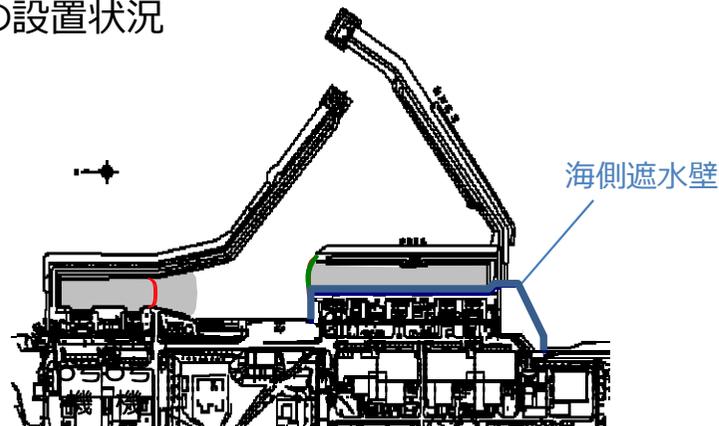
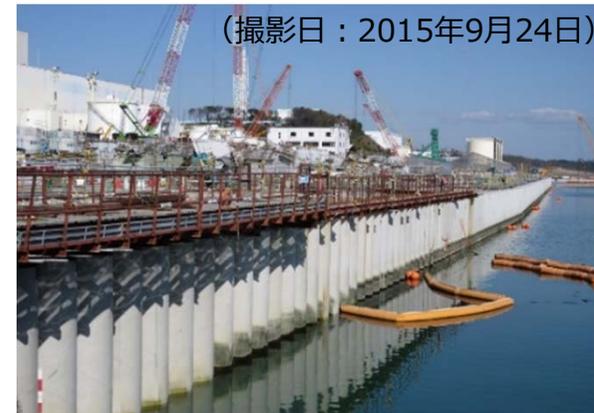
■ 海側遮水壁の設置状況

- 海側遮水壁の設置や、フランジタンクから信頼性の高い溶接タンクへのリプレースを実施。
- 海側遮水壁により堰き止めた地下水は、護岸に設置した井戸（地下水ドレン）により汲み上げ、浄化設備により浄化し、港湾内へ排水。
- フランジタンクのリプレースにあたっては、タンク大型化や配置見直しにより容量増加。

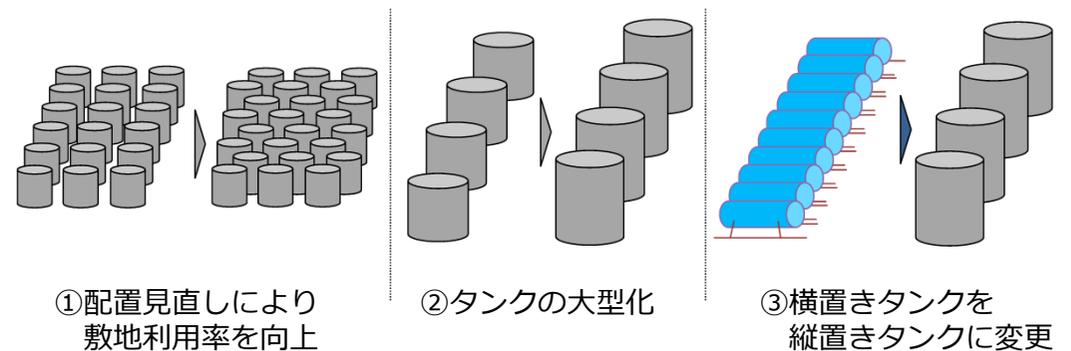
■ リプレースの効率化

- ① タンク配置見直しにより敷地利用率を向上し、容量増加
- ② タンクの大型化により、容量増加
- ③ 横置きタンクを縦置きタンクに変更し、容量増加

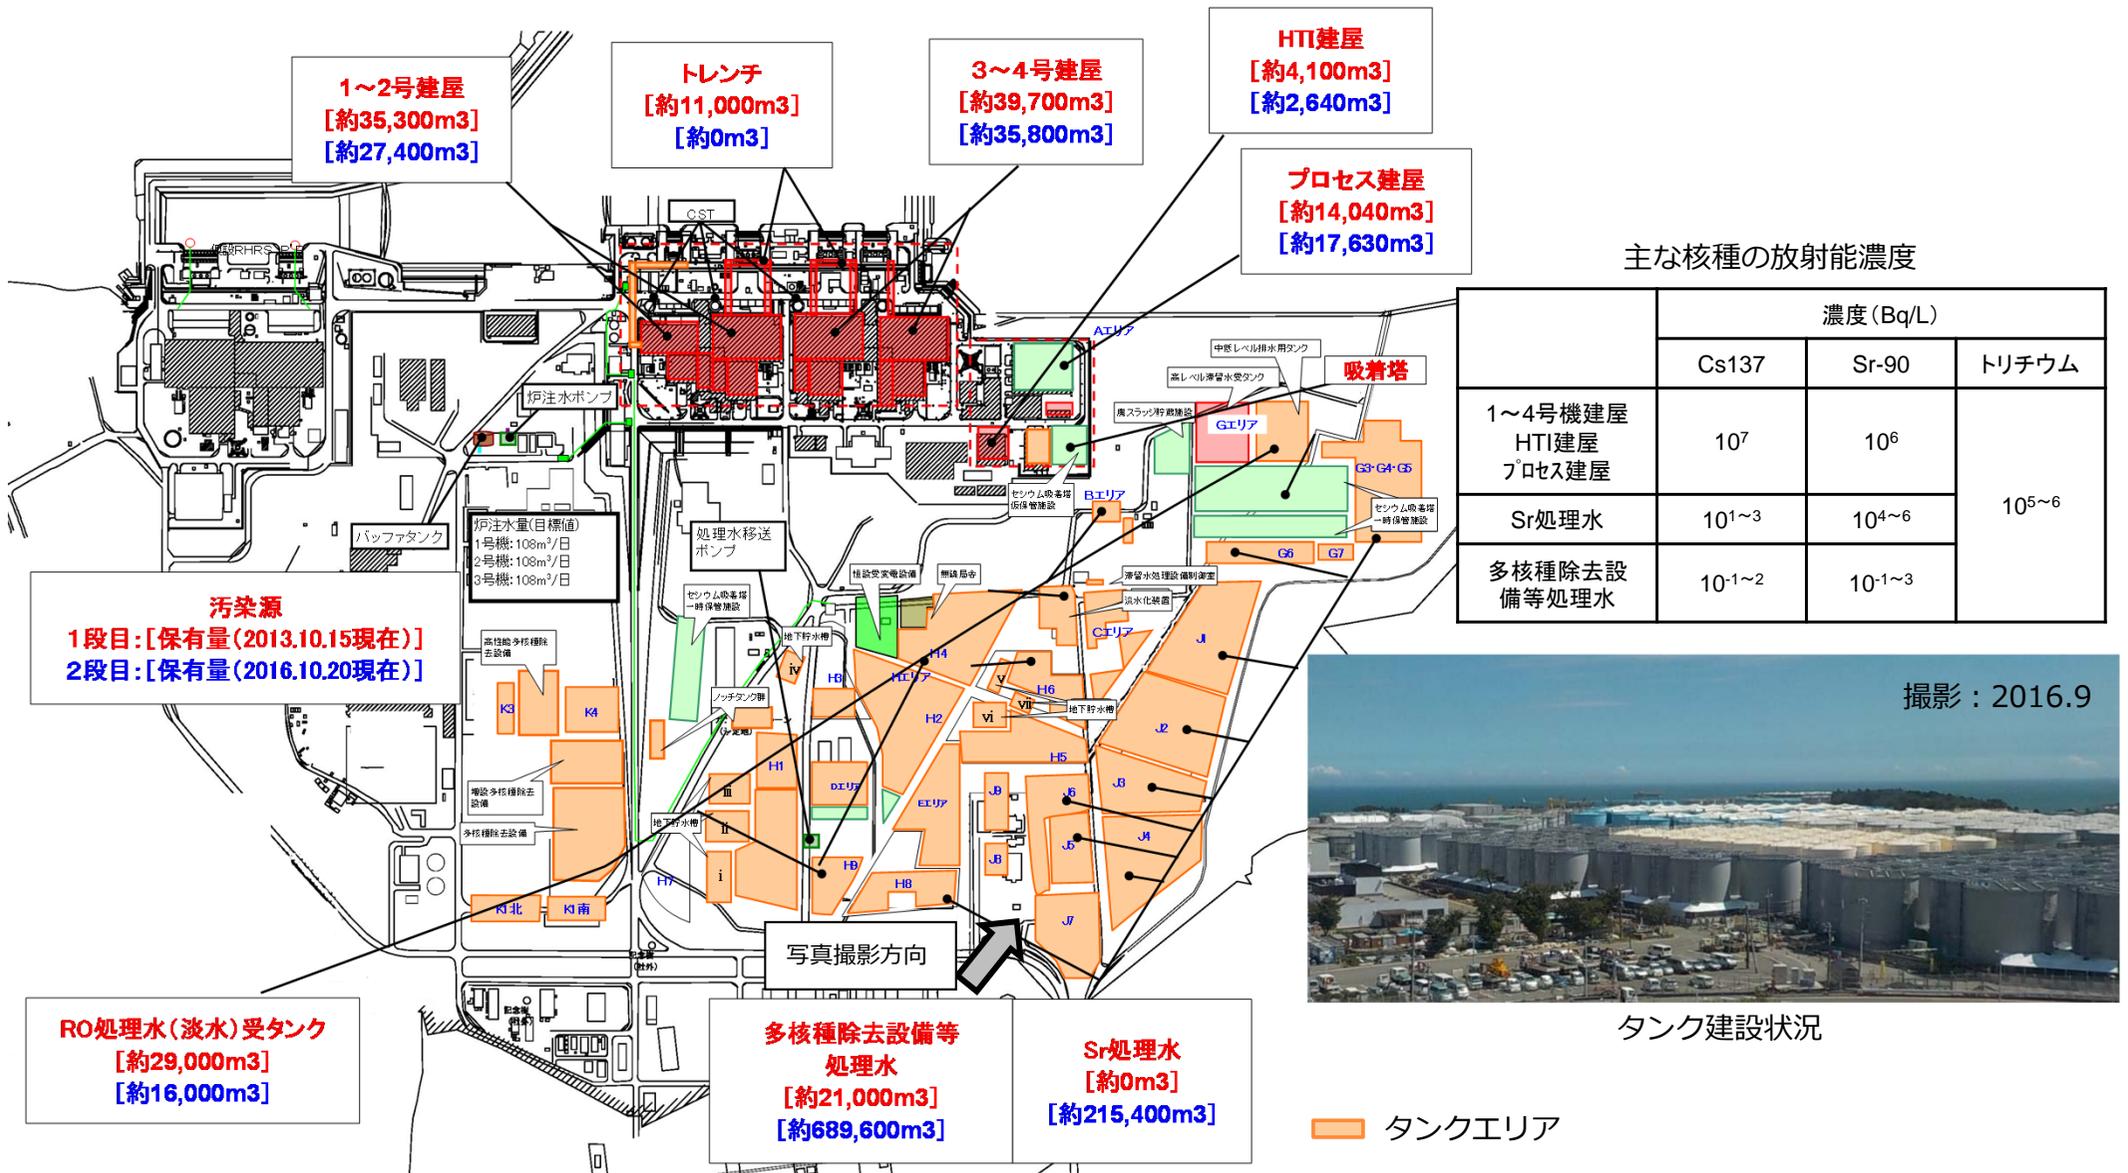
4-2. 滞留水の貯蔵状況

- 建屋貯蔵量：サブドレン水位低下に合わせた建屋水位低下に伴い、水量が徐々に減少。
- タンク貯蔵量：地下水等の流入継続により処理水(多核種除去設備等処理水)が増加。

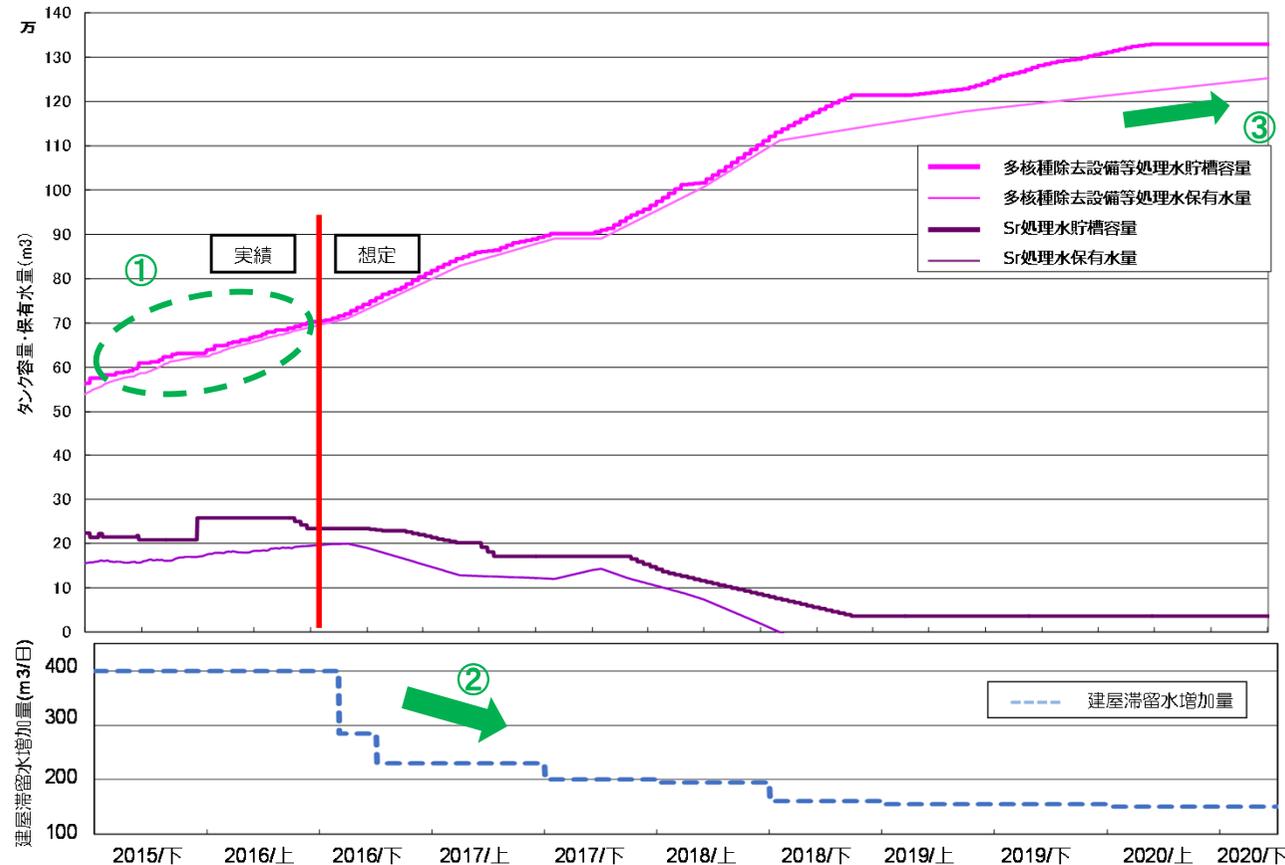
■ タンク貯蔵計画

- ① これまでは、発生する汚染水に対して必要なタンク容量を確保するためのタンク建設等を実施。
- ② 今後、サブドレン処理システムの課題の改善及び陸側遮水壁の効果発現等により、汚染水の発生量は徐々に低減。
- ③ 汚染水等の貯蔵量は、汚染水の発生量が低減した以降も徐々に増え続けていくが、タンクは一定の空き容量を確保しつつ建設等を継続。

(参考) 2016年10月現在、1~4号機で発生した汚染水等の貯蔵量は約101万m³。2020年には、貯蔵量が120万m³を超える。

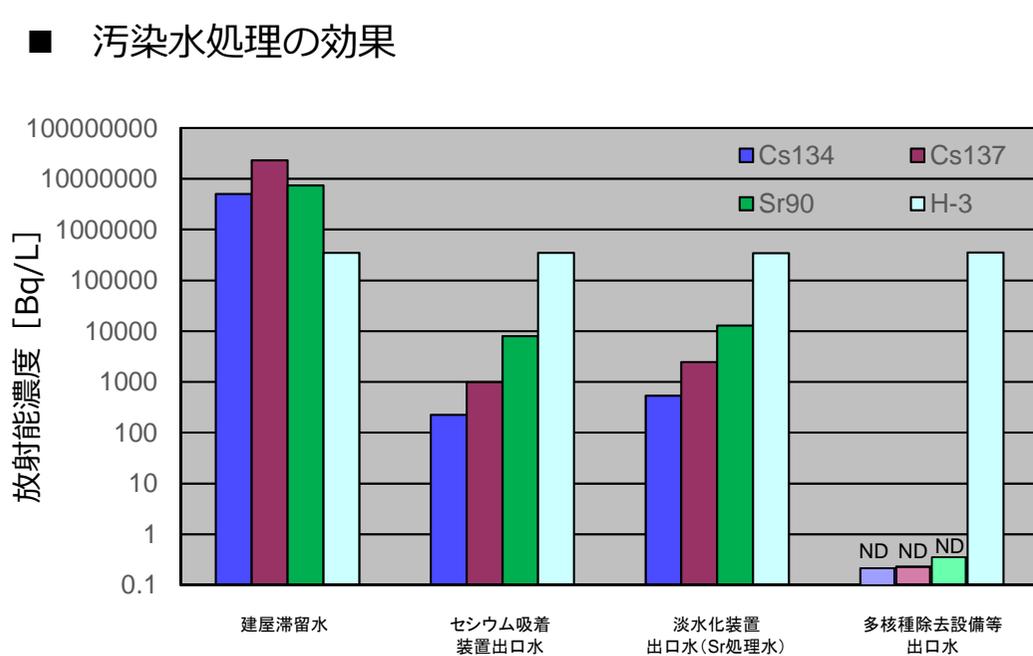
■ 汚染水処理の効果

汚染水処理過程における主な核種の放射能濃度

- ・建屋滞留水：HTI建屋滞留水濃度。但し、H-3はセシウム吸着装置出口水濃度。
- ・セシウム吸着装置出口水：淡水化装置入口水濃度。
- ・採取日：2016.3.8
(セシウム吸着装置出口水のSr90：2016.3.5)
(多核種除去設備等出口水：2016.3.21)
- ・多核種除去設備等出口水：増設多核種除去設備A系濃度。
- ・検出限界値以下 (ND) の場合は、検出限界値を示す。

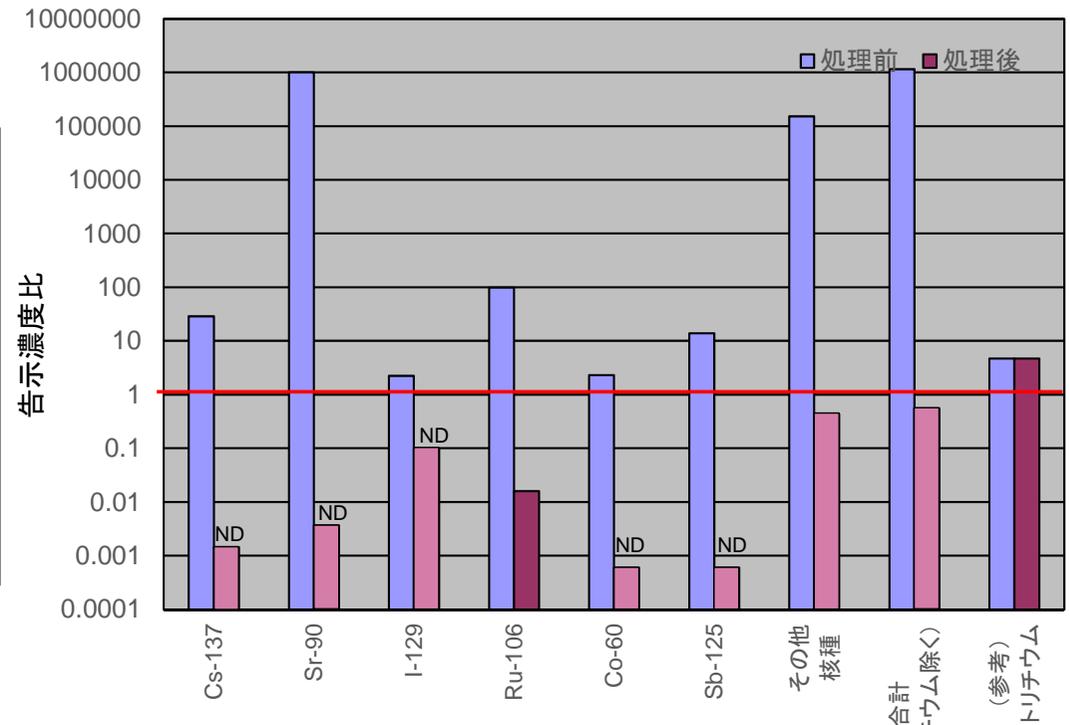
多核種除去設備等で処理した水の性状※2 (増設多核種除去設備A系)

- 【補足事項】 ・採取日：2014.9.20～28
(トリチウムは淡水化装置出口水 (2014.10.7) の分析結果を使用。)
・検出限界値以下 (ND) の場合は、検出限界値を使用。

※2：装置運用開始時の性能。運用に伴い処理水の濃度は一定程度の範囲で変動する。

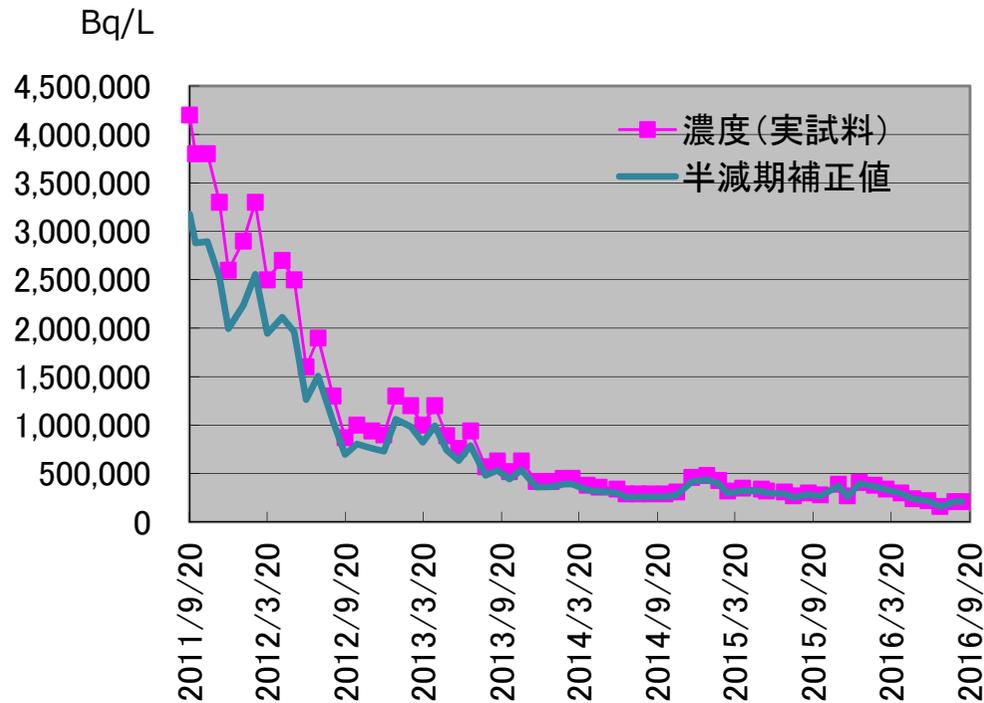
■ 新たに淡水化処理される水に含まれるトリチウム濃度

- 新たに発生する汚染水に含まれるトリチウムは、地下水希釈による影響等により、濃度が低下している。
- 貯蔵タンクに含まれるトリチウムの総量は、約 7.5×10^{14} Bq。

(参考) 告示濃度：60,000Bq/L

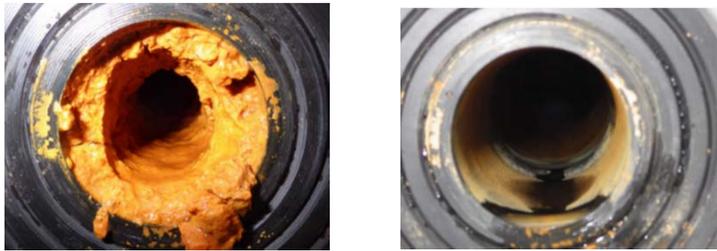
■ 強化策①

課題	強化策
サブドレン配管内の付着物により汲み上げ性能が低下。	配管清掃による付着物の除去 (①) ピット間共有配管の単独化 (②)
大雨時の集水タンク容量不足等により、サブドレン汲み上げ量が制限。	設備※の増強による処理能力の向上 (③) ※浄化設備・サブドレンピット
地下水ドレンの水質により、浄化設備で処理できない一部の水をタービン建屋へ移送し、建屋滞留水が増加。	地下水ドレン前処理設備の設置 (④)

配管清掃状況

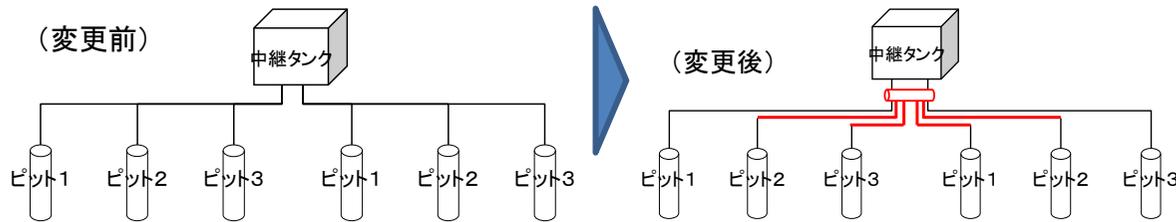
■ 強化策②

配管単独化 (イメージ)

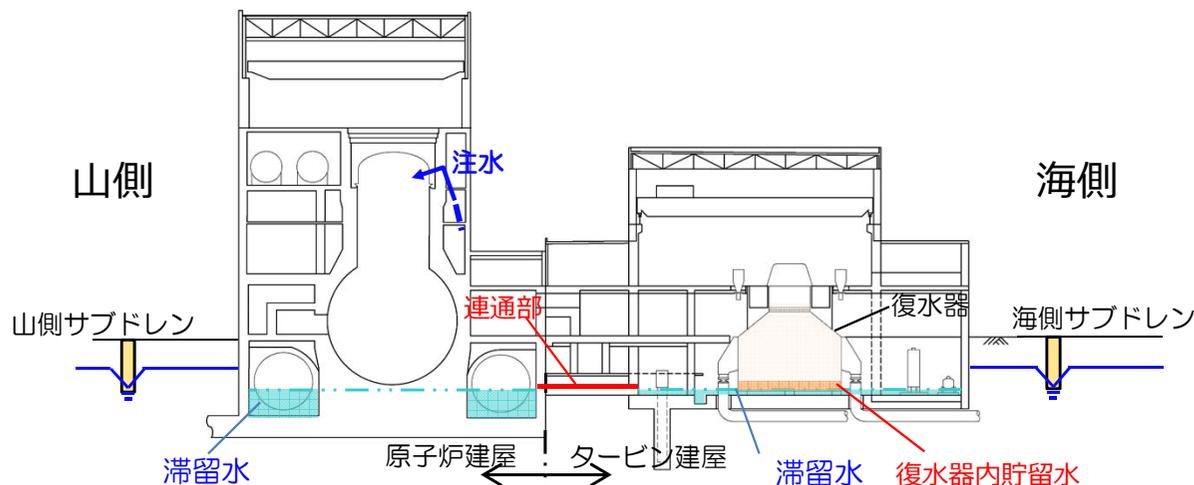
■ 1号機 断面概略図

- 建屋滞留水は、サブドレン等の効果による地下水位低下に合わせて水位を低下し、原子炉建屋以外の建屋の滞留水の除去（建屋滞留水の処理完了）に向けて取り組んでいる。
- この取組みの一環として、1号機タービン建屋について、原子炉建屋から流入する滞留水の流れの切り離しを完了。現在、震災直後の高濃度滞留水を貯留している復水器内貯留水の移送・希釈を実施しており、今後、原子炉建屋を除く建屋の最下階床面露出に必要な移送設備の設置等を実施していく。
- なお、循環注水を行っている原子炉建屋は燃料デブリ取出計画の決定後、処理方針を策定する。

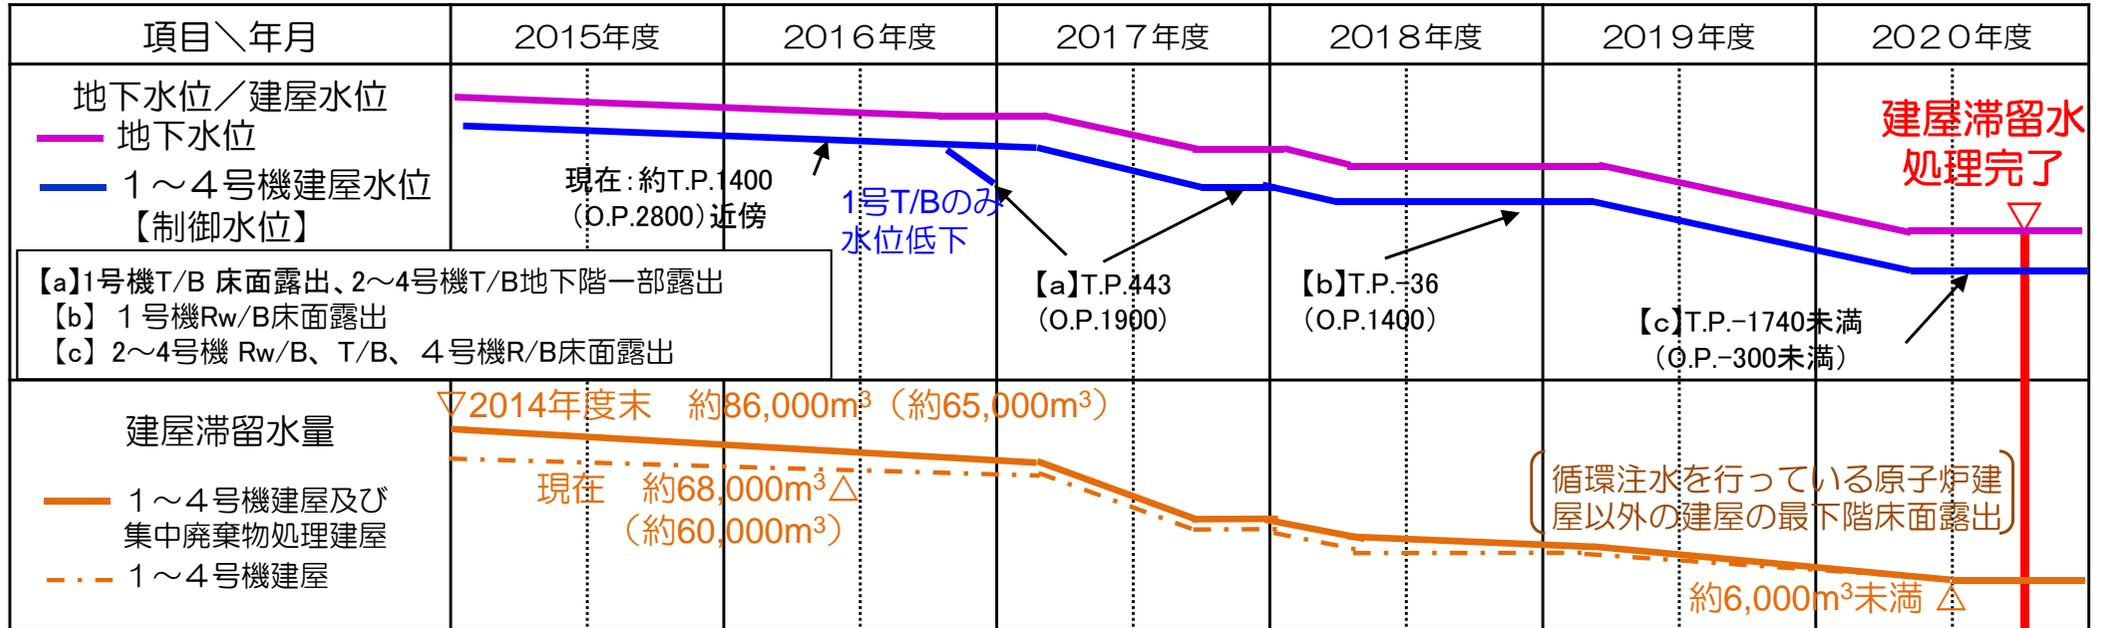
■ サブドレン他強化の効果

建屋滞留水水位と滞留水量の低下

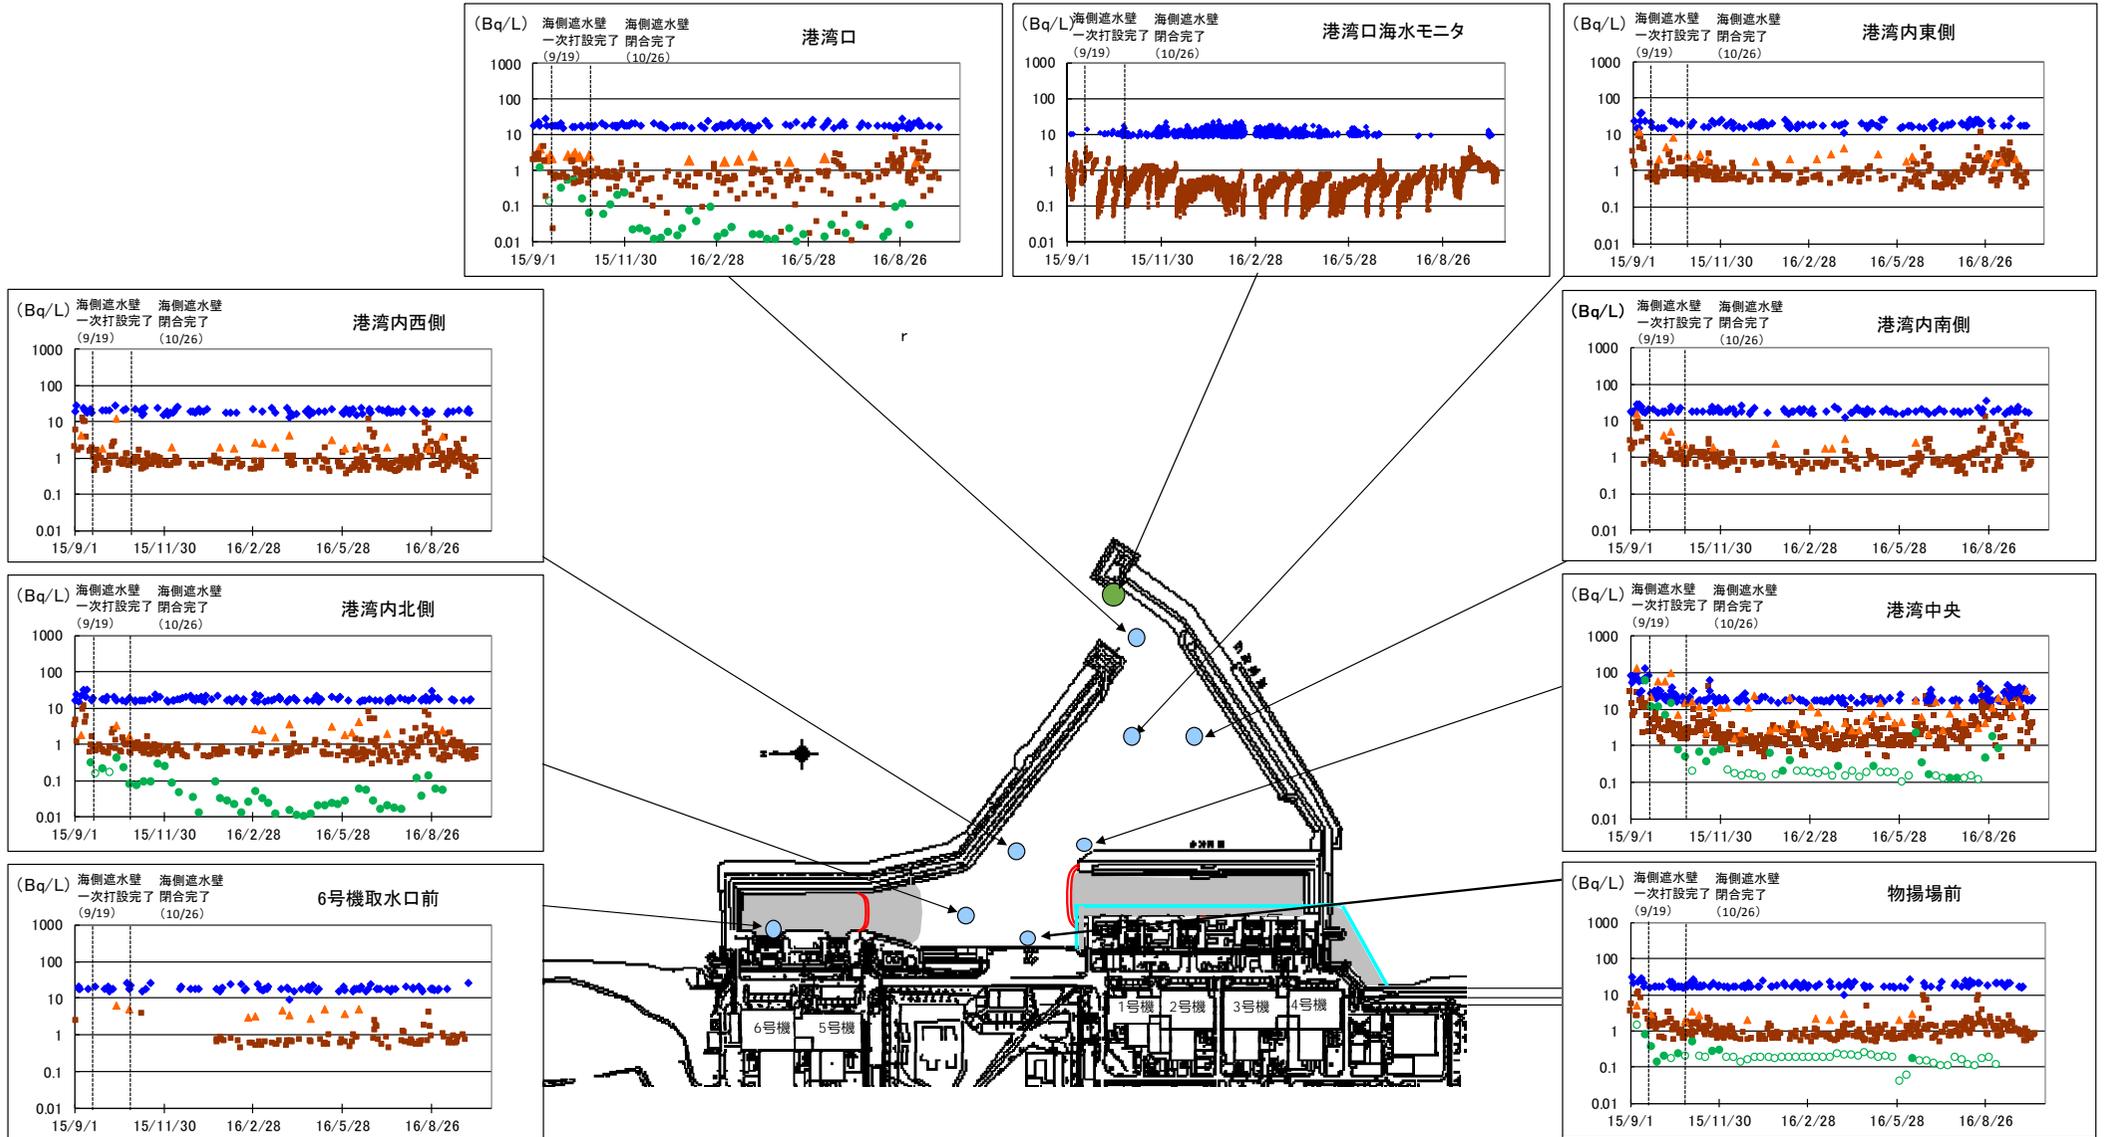
港湾内の海水濃度

■ 海側遮水壁閉合後、海水中の放射性物質濃度が低下し、その後は低い濃度が継続。

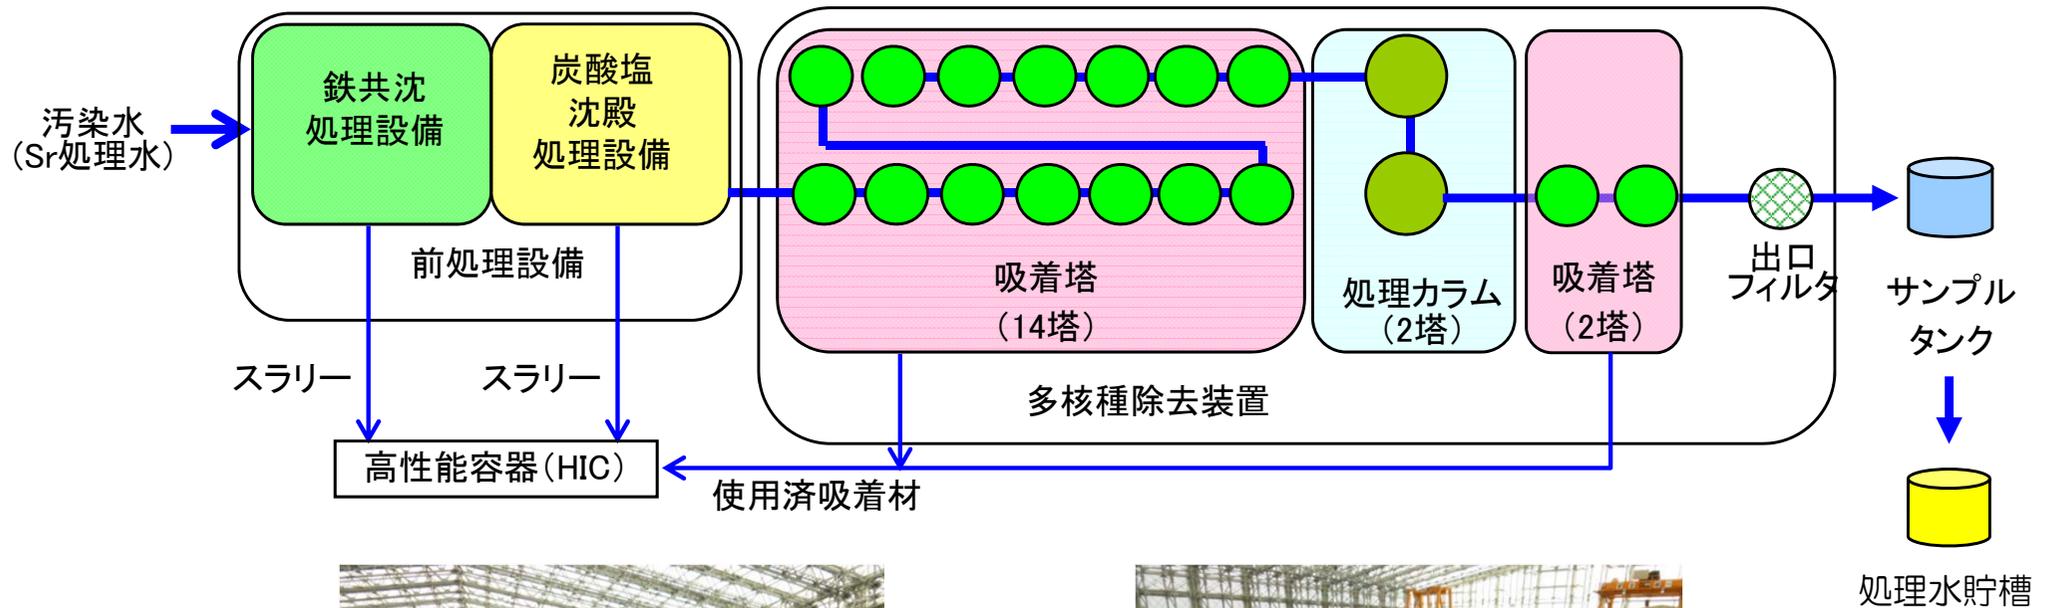
既設多核種除去設備

- 汚染水中の放射性物質（トリチウム除く）を除去。
- これまでの運転経験等に基づき、吸着塔構成変更及び吸着塔の16塔から18塔への増塔を実施。

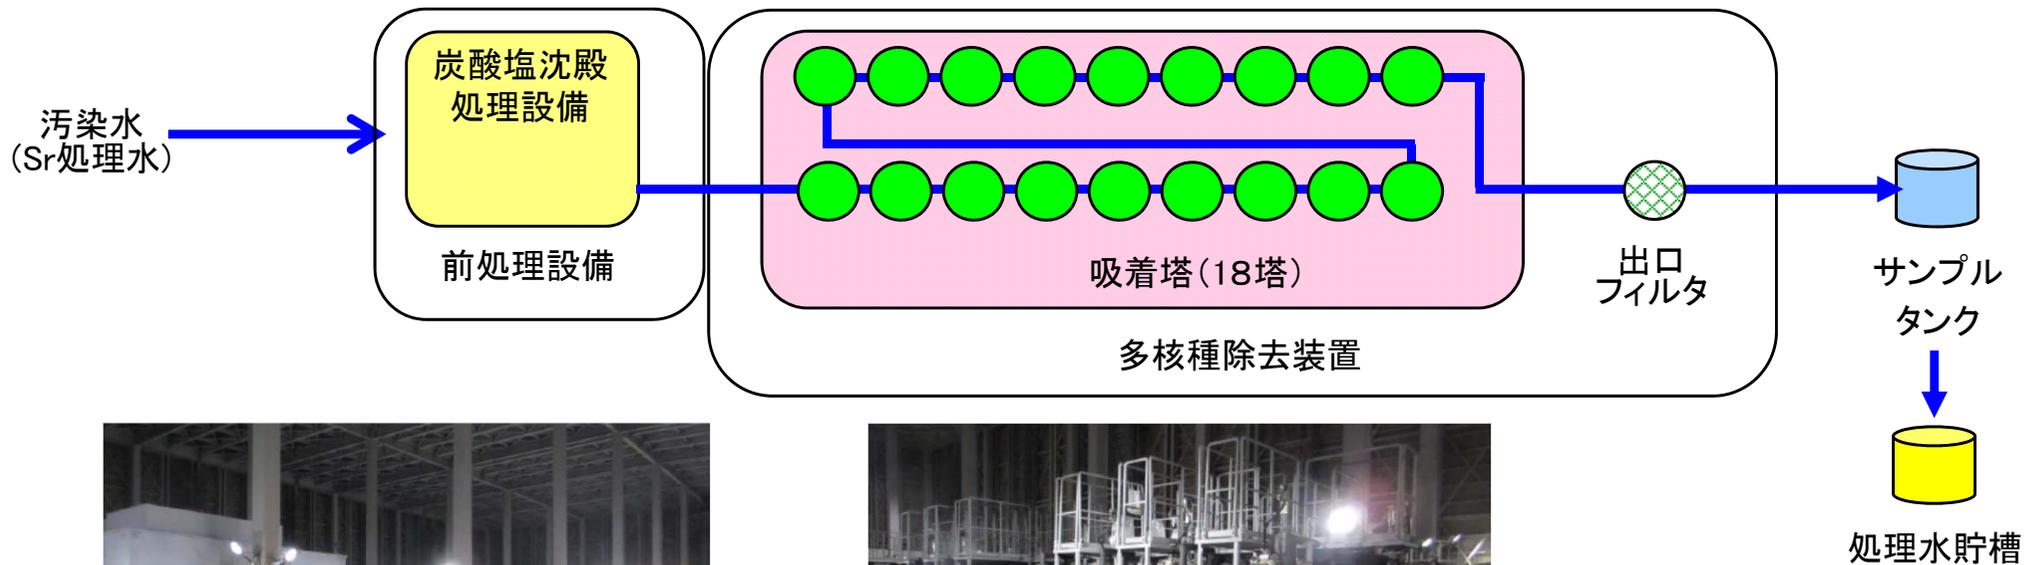
増設多核種除去設備

- 既設多核種除去設備の知見およびラボ試験等の結果を反映し、既設多核種除去設備から主に下記2点について変更。
 - ✓ 前処理設備のうち鉄共沈処理を削除
 - ✓ 多核種除去装置の吸着塔の塔数を16塔（処理カラム2塔含む）から18塔に増塔

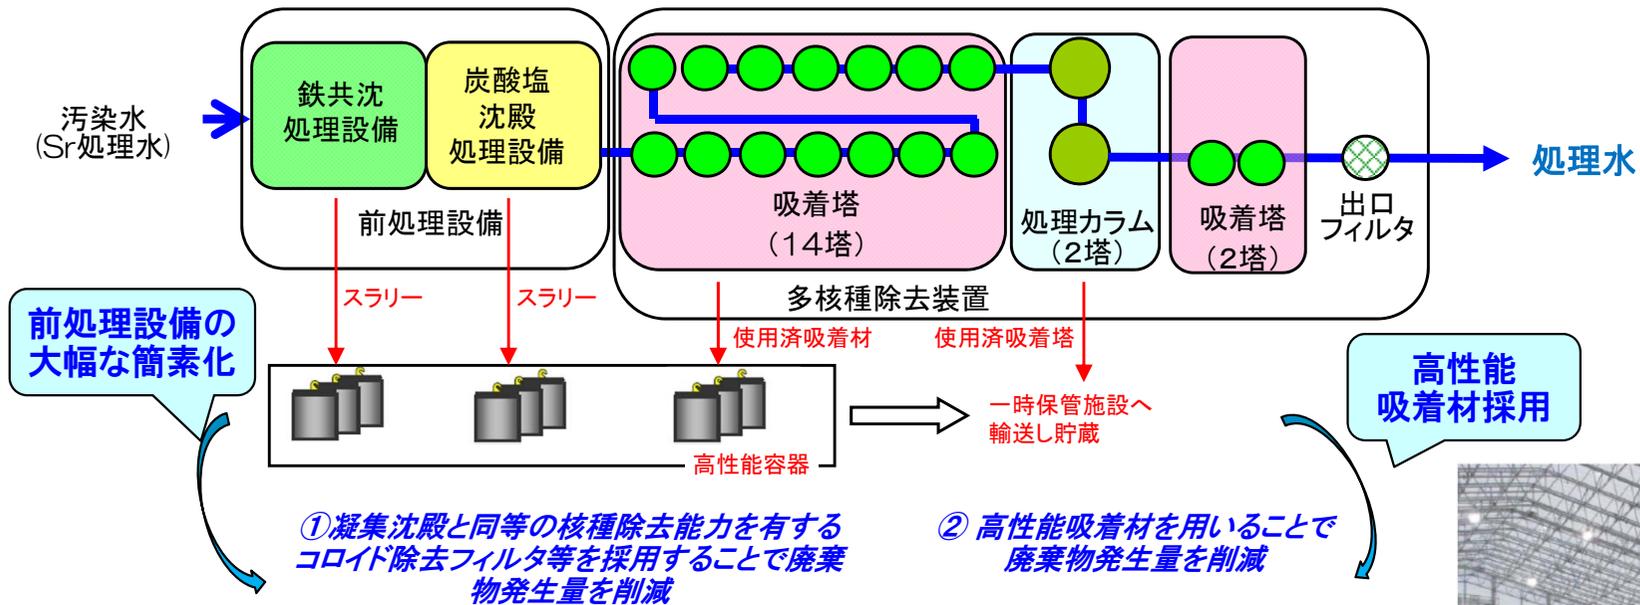
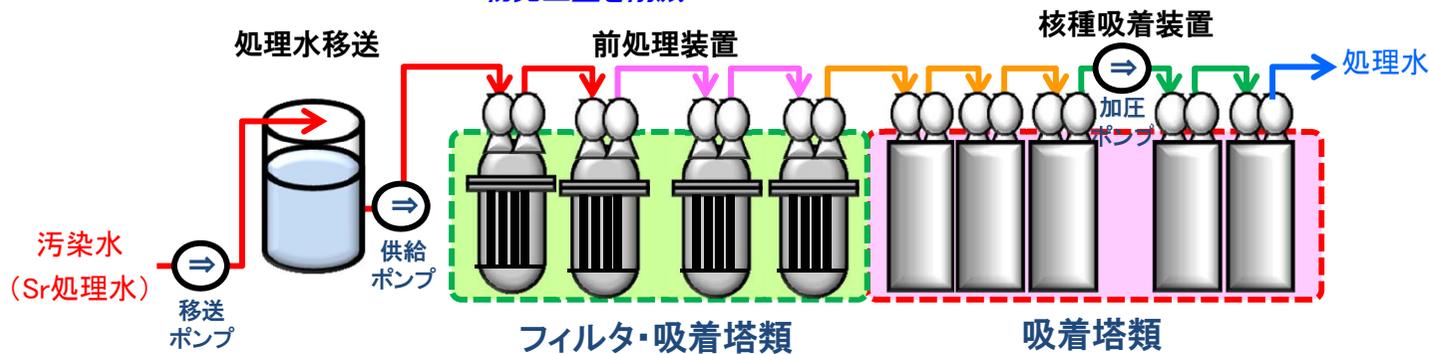
【既設多核種除去設備】

- 高性能多核種除去設備は、前処理設備（鉄共沈・炭酸塩沈殿処理）を簡素化するとともに、前処理に相当する除去性能を有するフィルタ・吸着材を採用し、放射性物質を除去。
