2号機海水配管トレンチ立坑Cの状況と 今後の対応について

2016年12月26日

東京電力ホールディングス株式会社

1. 1. 海水配管トレンチ内部閉塞工事と2号機立坑C監視の経緯

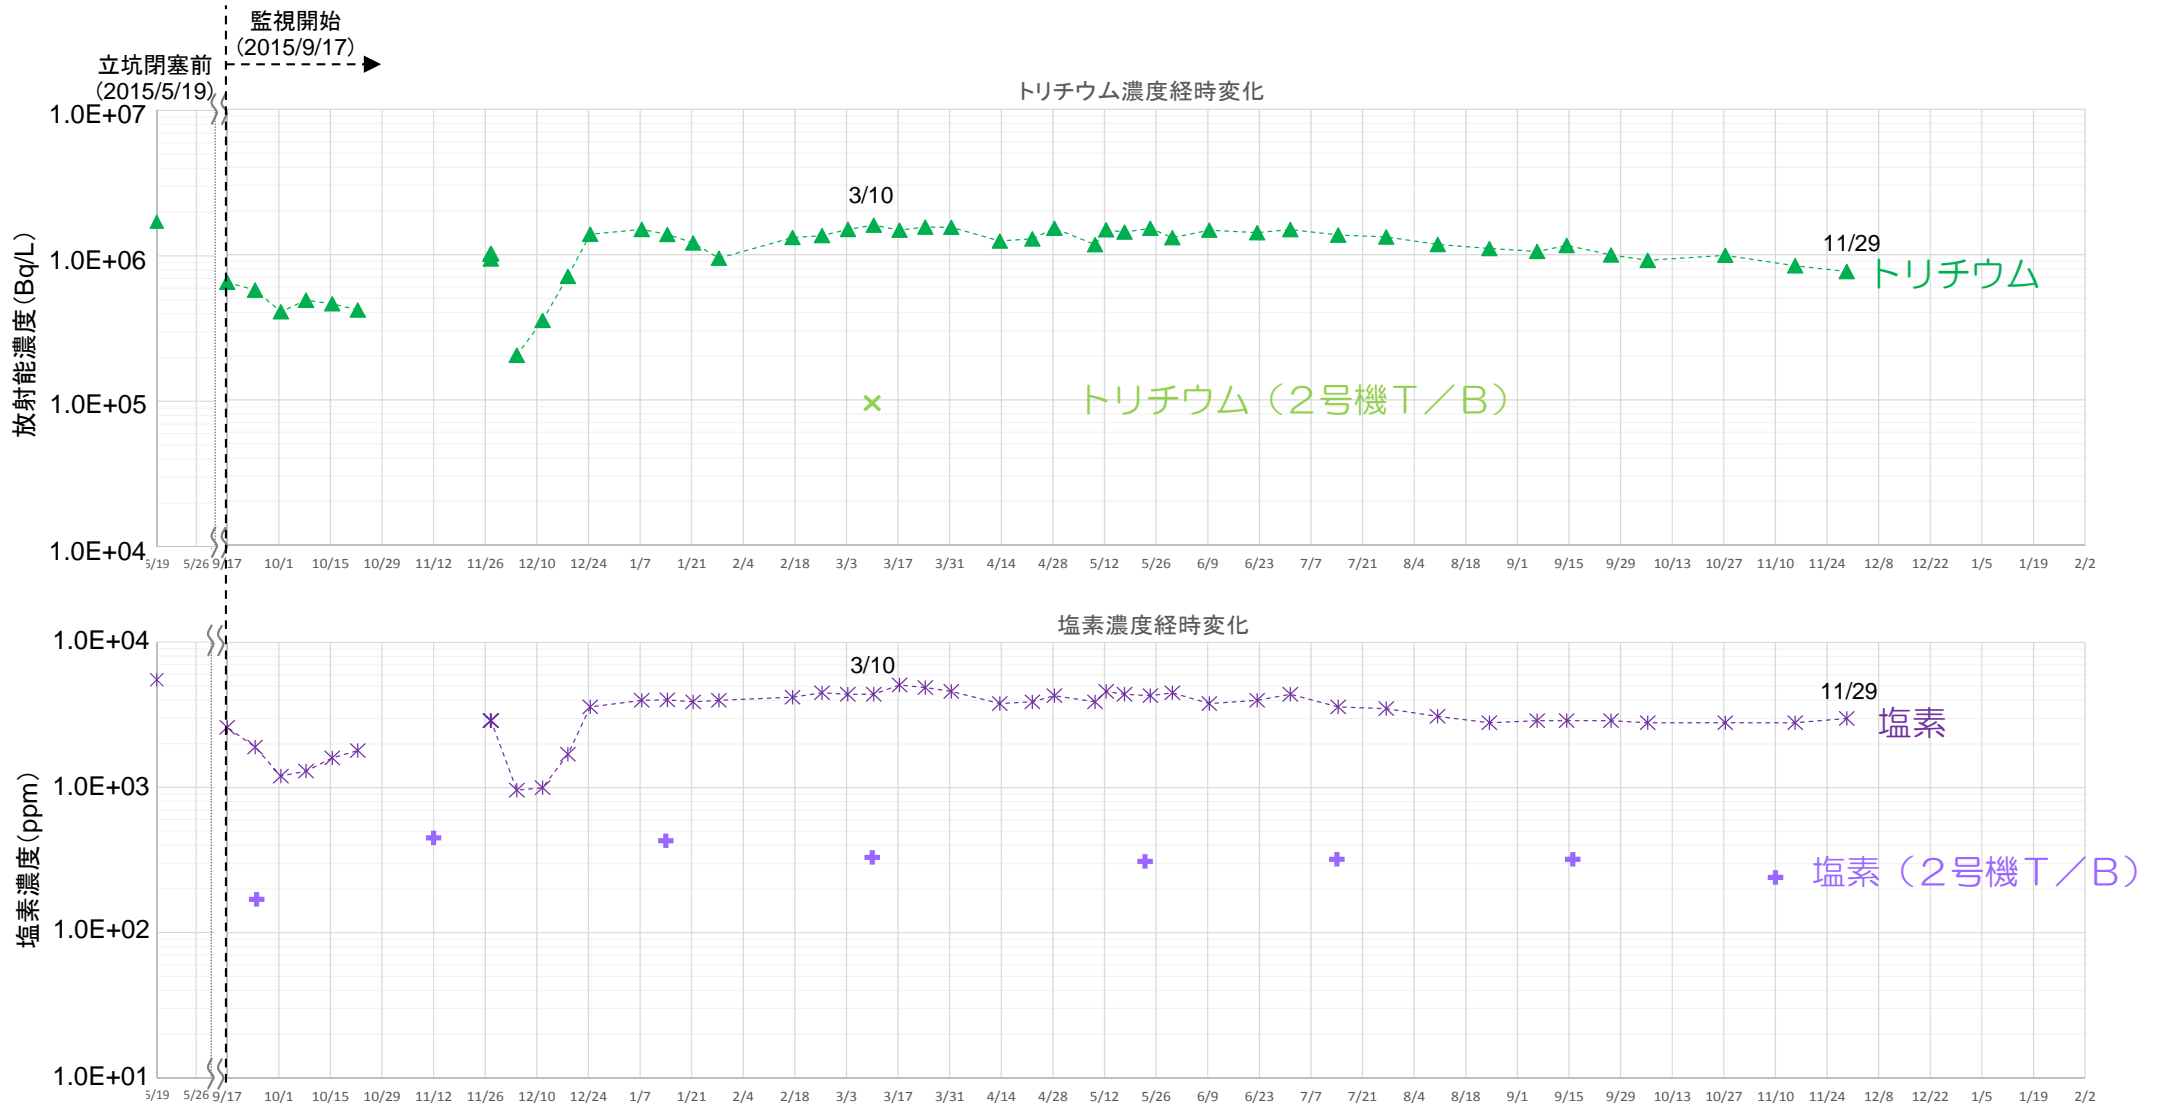
【参考】立坑Cの溜まり水の水質分析結果(トリチウム・塩素)

(※11/27は、移送後、ろ過水13.5m³を注水しながら再移送を実施し、移送前、移送後、及びろ過水注水・再移送後に、採水・水質分析を実施した。)
