# 2号機PCV内部調査について ～自走式調査装置による調査～

東京電力ホールディングス株式会社

## 2. 原子炉格納容器(PCV)内部調査の概要について

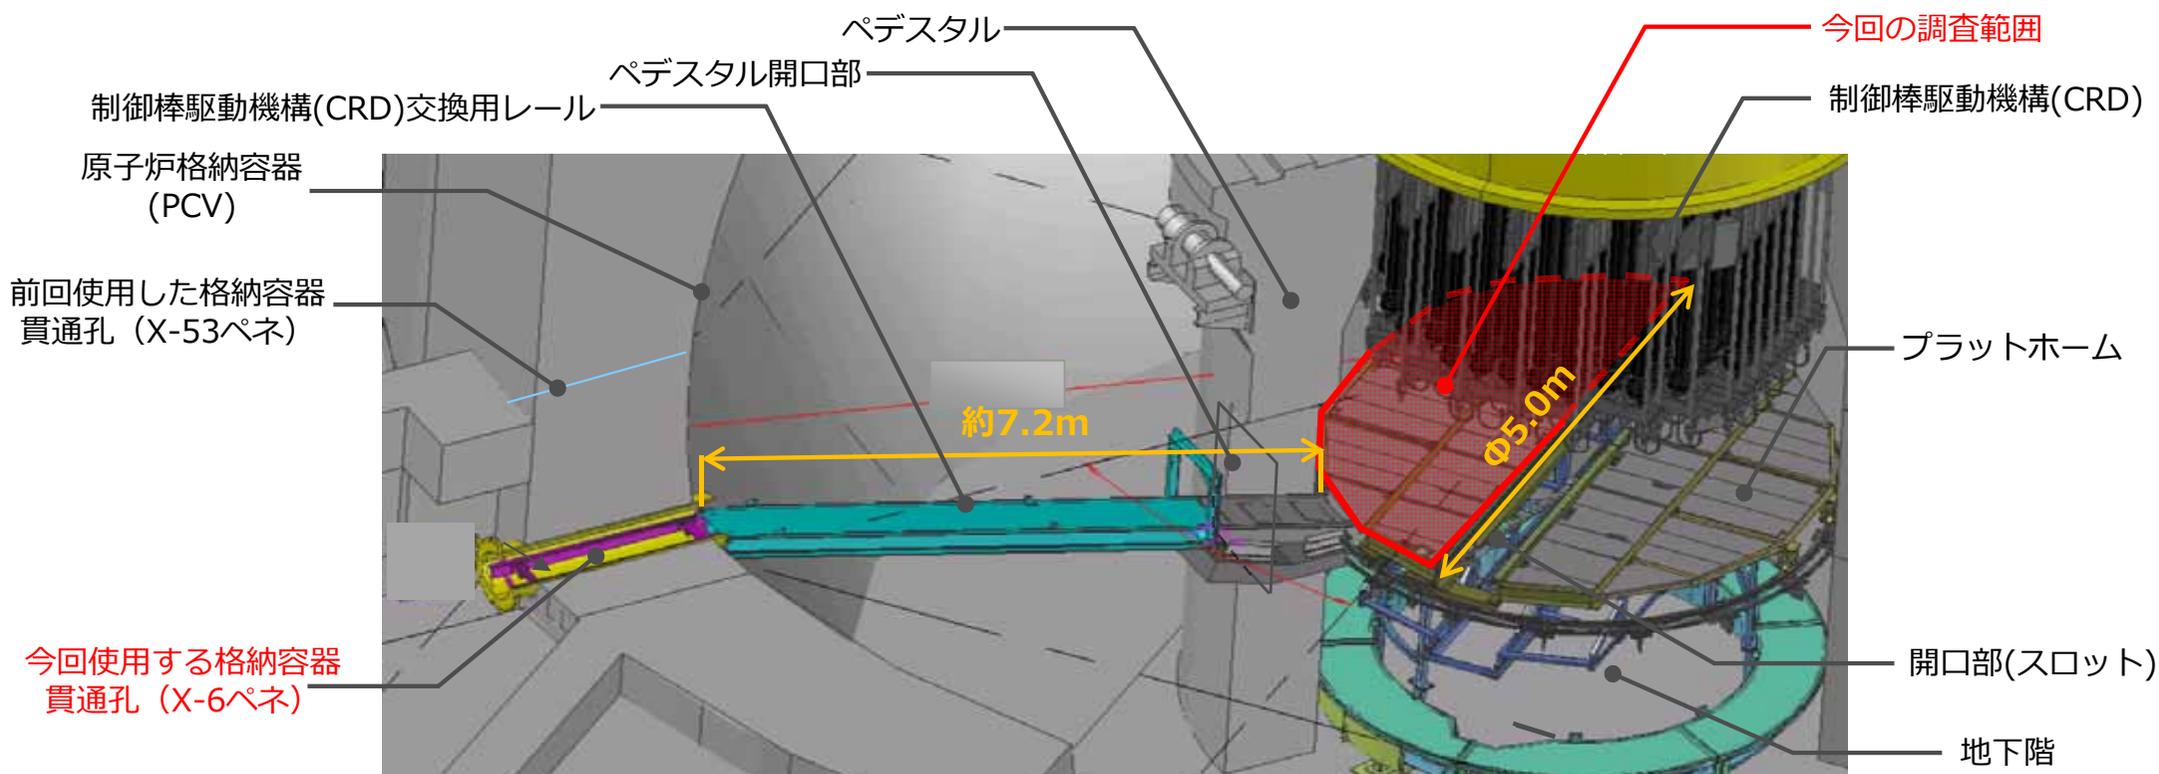
ペDESTAL内調査範囲

【調査目的】 : ①ペDESTAL内次回調査装置への設計・開発フィードバック情報(プラットフォームの変形有無等)を取得する。

②ペDESTAL内プラットフォーム上及び制御棒駆動機構(CRD)ハウジングへのデブリ落下状況, 及びペDESTAL内構造物の状況を確認する。

【調査部位】 : ペDESTAL内プラットフォーム上から下記部位の調査を実施  
(プラットフォーム、制御棒駆動機構等)

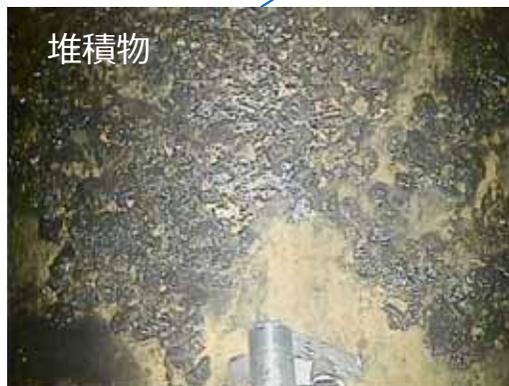
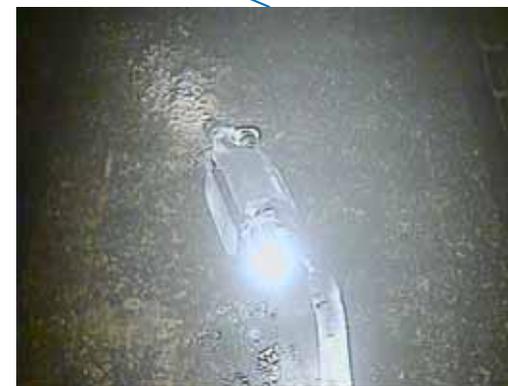
ガイドパイプカメラの画像

- CRDレーン上の堆積物は、黒いペースト状のものと、薄い破片状の物体や小石状の物体が混ざり合っていることを確認
- 確認できた範囲において、CRDレーン上部の堆積物は柔らかいが、下部の堆積物は固着している
- 堆積物除去装置は堆積物の上に乗ることはできたが、走行できない箇所もあったことを確認

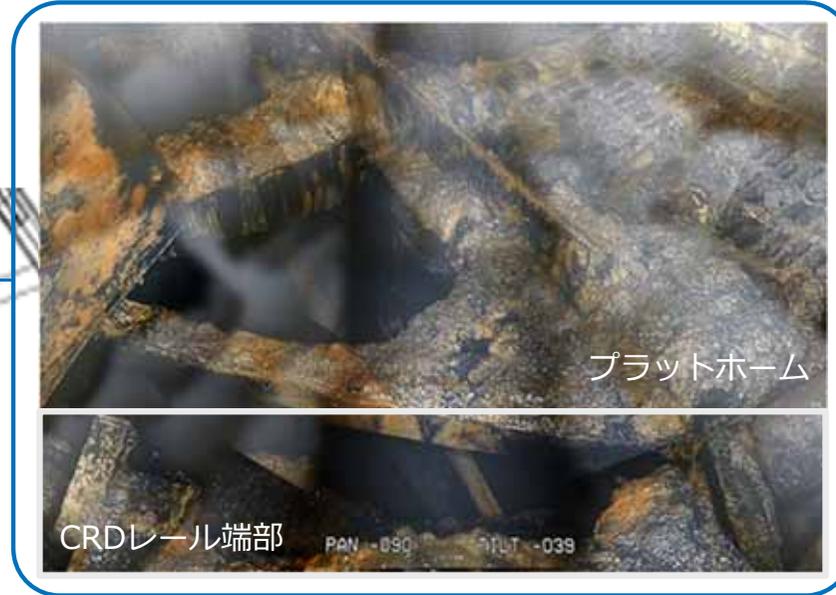
- CRDレールとプラットフォームの間に想定通り隙間（約150~40mm）を確認
- プラットホーム内にも堆積物を確認

下図と同一部位

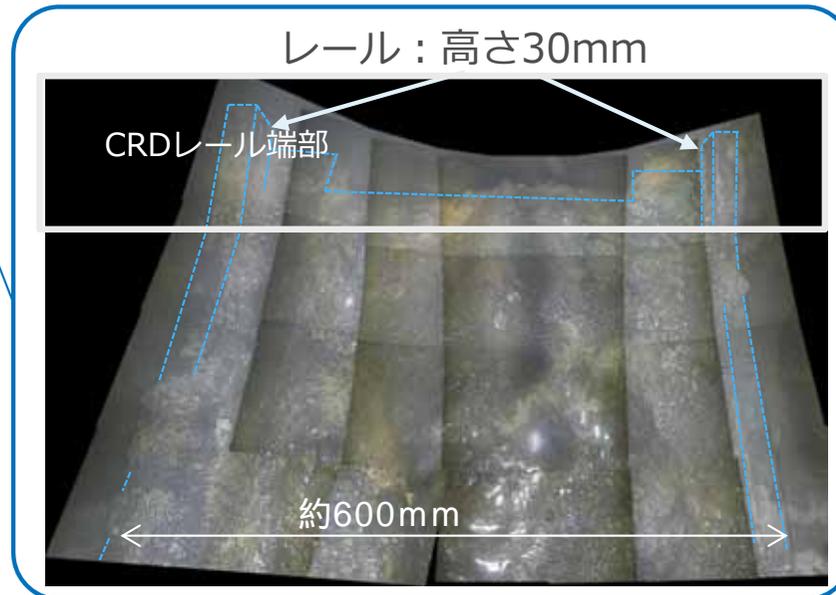
上図と同一部位

- CRDレール端部全面に堆積物を確認
- 堆積物の一部はCRDレールの縁を乗り越えていることを確認

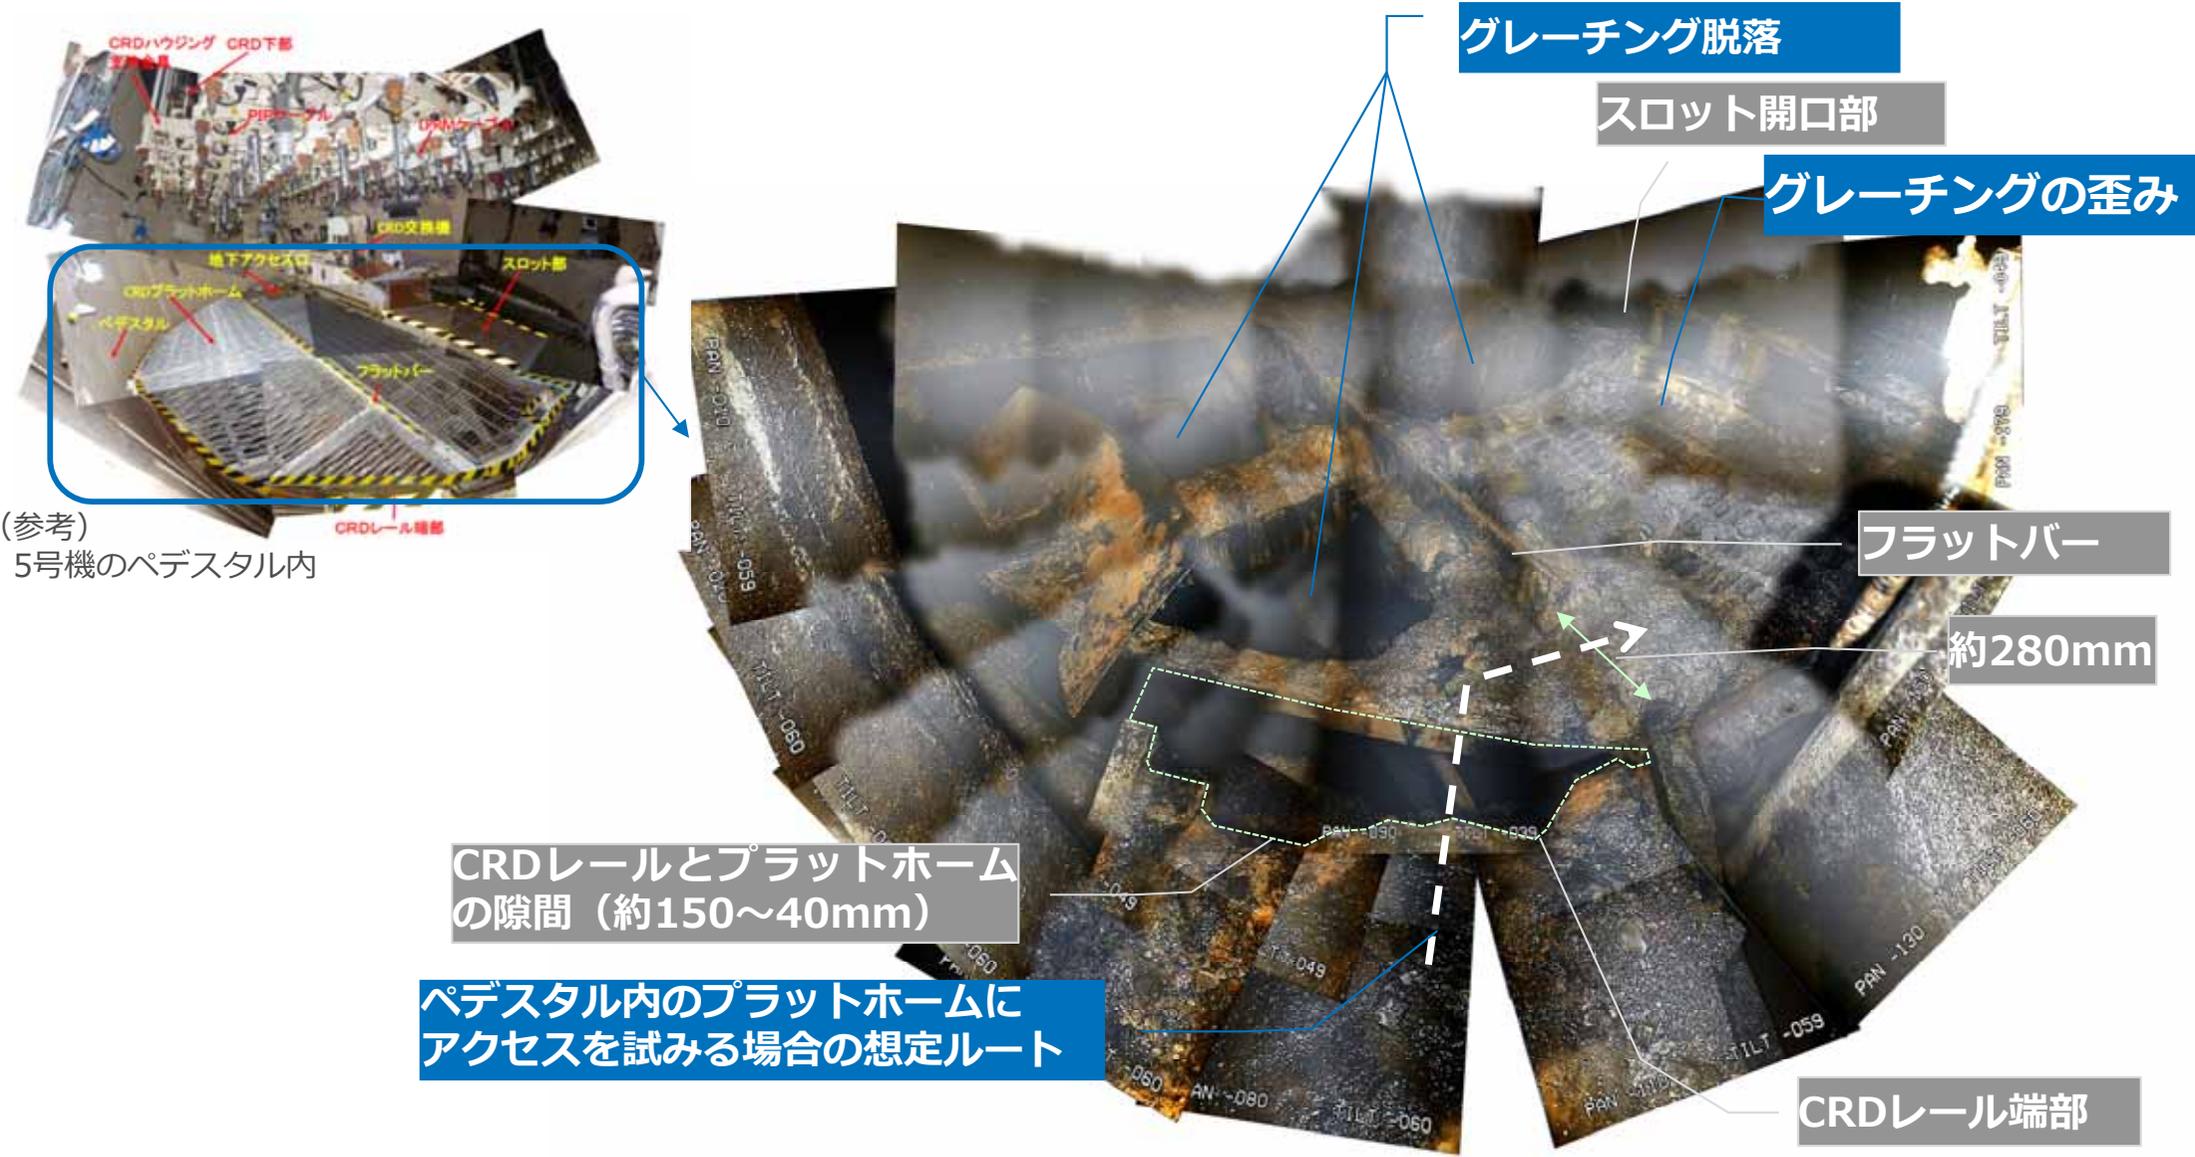
2号機のペデスタル内調査画像

## ペデスタル内部 プラットホーム (画像処理の結果)

(参考)  
5号機のペデスタル内

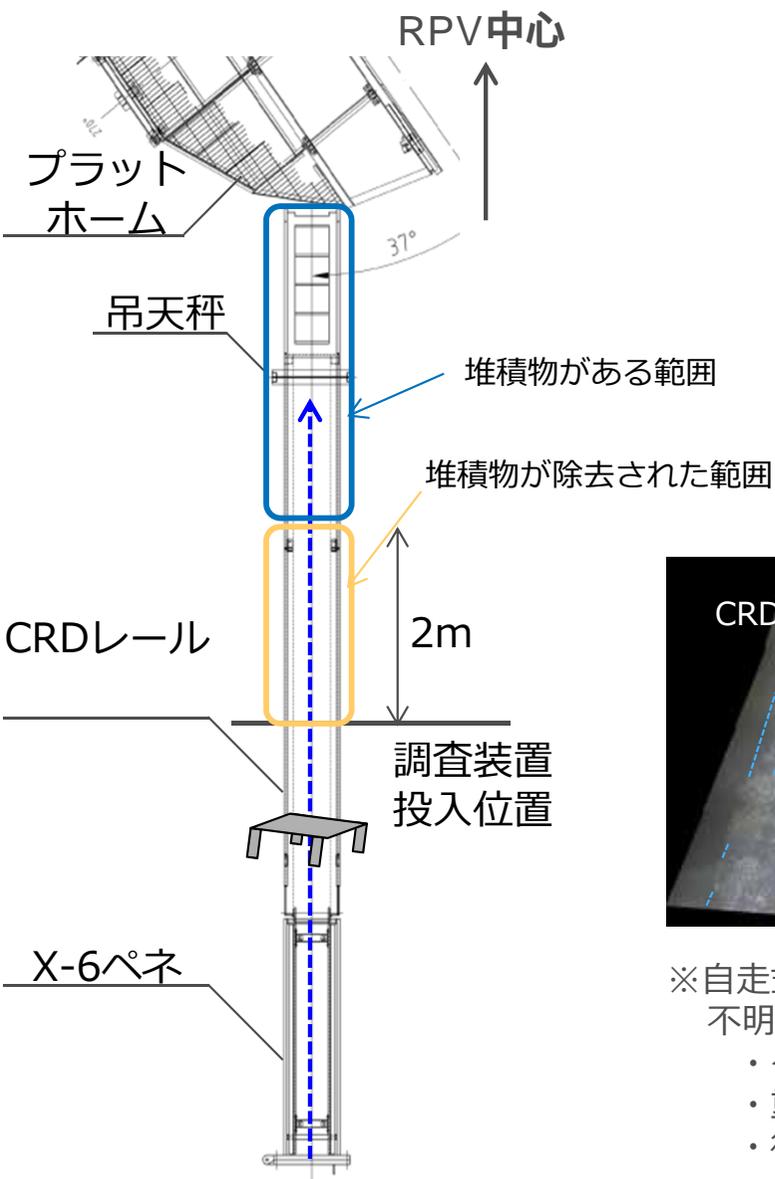
調査可能範囲	調査項目	得られる情報
<ul style="list-style-type: none"> <li>・CRDレール上</li> <li>・ペデスタル入口部</li> </ul>	目視	より低いアングルからペデスタル内を目視することによって、構造物や堆積物等の形状が明確になる可能性
	温度測定	ペデスタル近傍までの温度測定が可能であり、後の分析に有効となる可能性もある
	線量測定	ペデスタル近傍までの線量測定が可能 ※線量計は装置接続ケーブルに付属（床面に触れている）であるため、堆積物が線量計に付着し影響を受ける可能性。 (雰囲気線量とならない可能性)

- ・堆積物上を走行する必要があり、自走式調査装置が進めなくなる可能性あり
- ・進めなくなっても、自走式調査装置のケーブルを引き戻すことにより、装置を回収

※CRDレール上の堆積物の状況によっては、自走式調査装置がCRDレール端部まで到達できない可能性もあるが、可能な範囲でCRDレール上の温度や線量情報、周辺構造物といった状況を調査する。

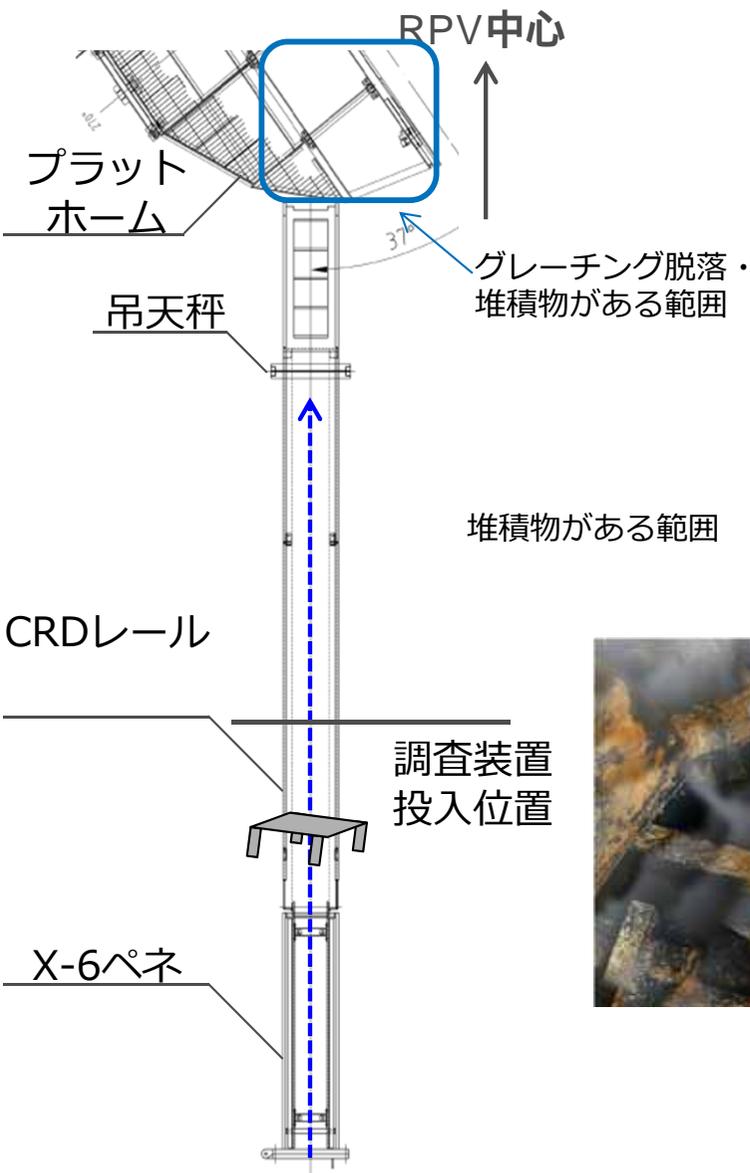
調査可能範囲	調査項目	得られる情報
<ul style="list-style-type: none"> <li>CRDレール上</li> <li>ペDESTAL入口部</li> <li>ペDESTAL内部</li> </ul>	目視	グレーチング脱落箇所近傍の情報を得られる <ul style="list-style-type: none"> <li>炉底部の損傷状況</li> <li>CRDハウジング等上部構造物の損傷状況</li> <li>堆積物の付着状況</li> <li>グレーチング等の落下状況</li> </ul>
	温度測定	ペDESTAL内の温度測定が可能
	線量測定	ペDESTAL内の線量測定が可能 ※線量計は装置接続ケーブルに付属（床面に触れている）であるため、堆積物が線量計に付着し影響を受ける可能性。 （雰囲気線量とならない可能性）

- 装置アクセスの可能性（非常に難しい）
  - CRDレールとプラットフォームの間を乗り越える必要があり、自走式調査装置が進めなくなる可能性や、隙間に落下する可能性あり
  - プラットフォームへアクセスする際は、俯瞰カメラによる目視はできず、装置本体からの映像のみでアクセスする必要がある。
  - 装置落下した場合、ケーブルを引っ張っても装置が引っ掛かり回収が出来なくなる可能性あり
  - 調査を優先するため回収時間を確保できない場合は装置を残置する

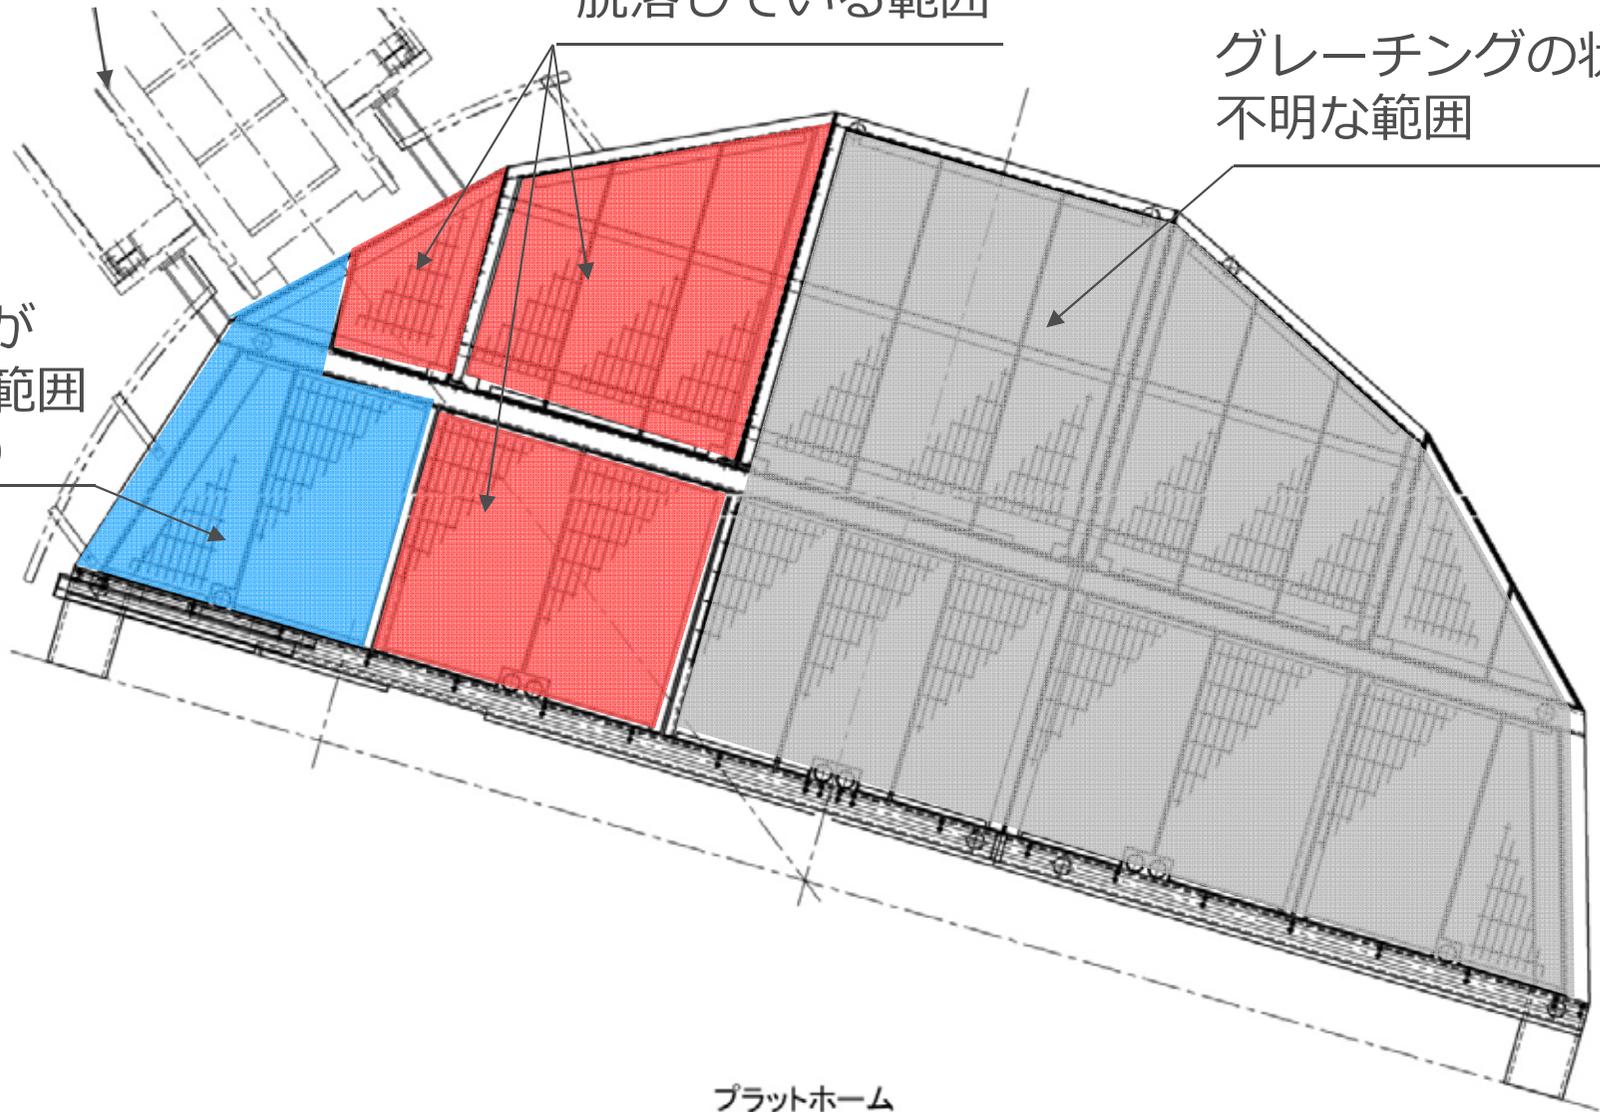
プラットホーム

CRDレール (堆積物あり)

グレーチングが  
脱落している範囲

グレーチングの状況が  
不明な範囲

グレーチングが  
存在している範囲  
(堆積物あり)
