建屋滞留水処理の今後の進め方について

2017年2月20日

東京電力ホールディングス株式会社

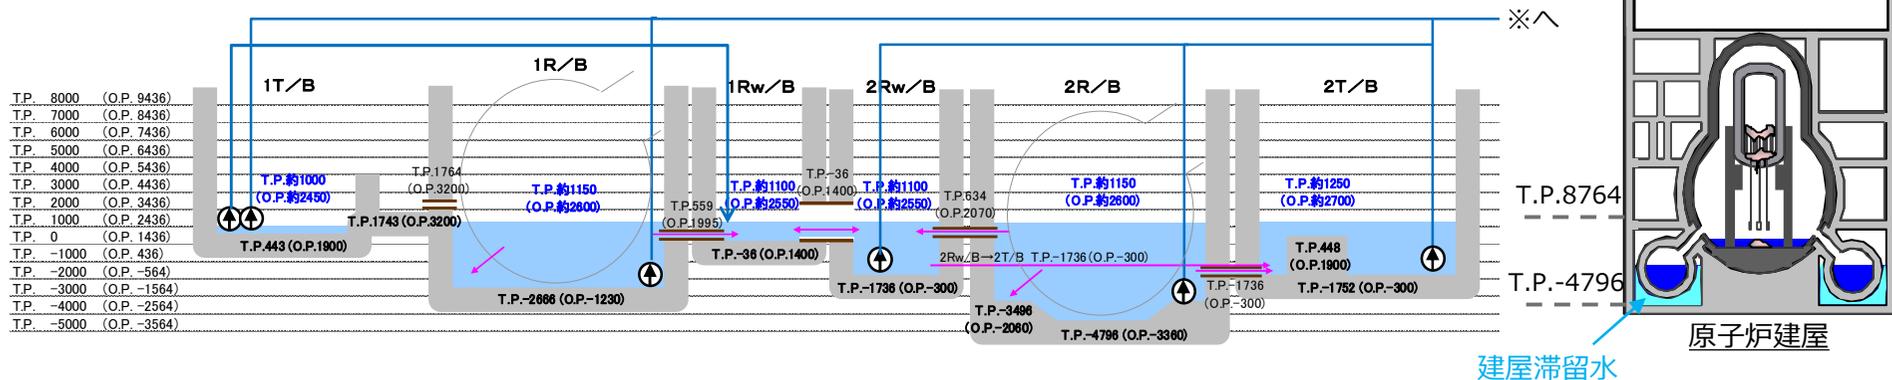
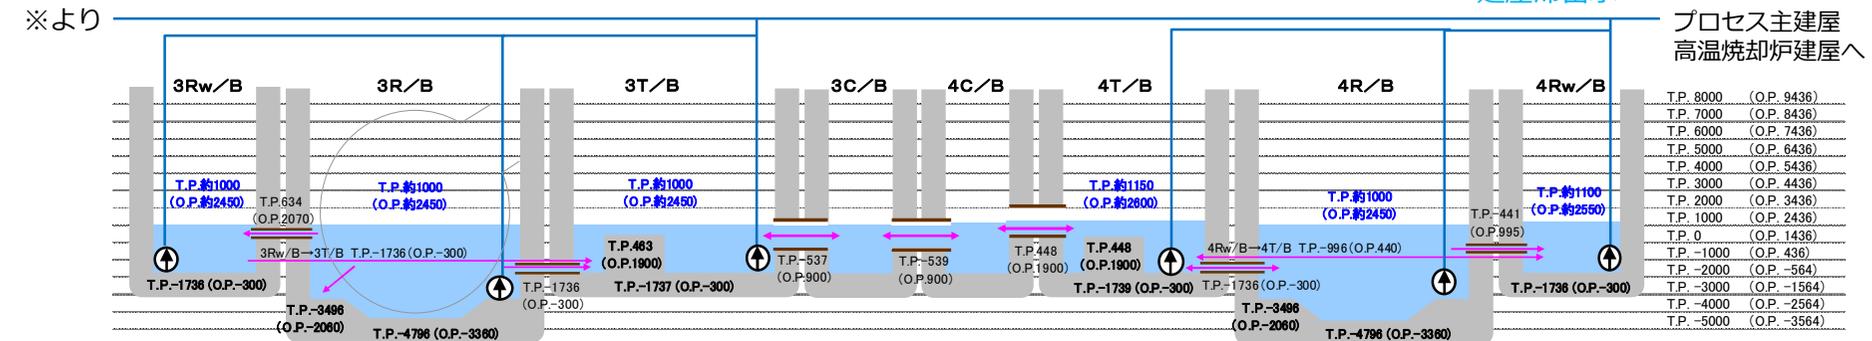
< 1～4号機の建屋床面レベル、建屋間貫通部及び滞留水の水位 (2017.2.16現在) >

■ 各建屋滞留水水位を一定レベルで管理しながら水位低下させ、床面レベルの高い建屋から順次床面を露出させていく。

1号機タービン建屋 (T/B) 【T.P.443(O.P.1900)】 : 2016年度末

⇒1号機廃棄物処理建屋 (Rw/B) 【T.P.-36(O.P.1400)】 : 2018年度上期

⇒2～4号機T/B、Rw/B【約T.P.-1740(O.P.-300)】

4号機原子炉建屋 (R/B) 【T.P.-4796(O.P.-3360)】 : 2020年度上期

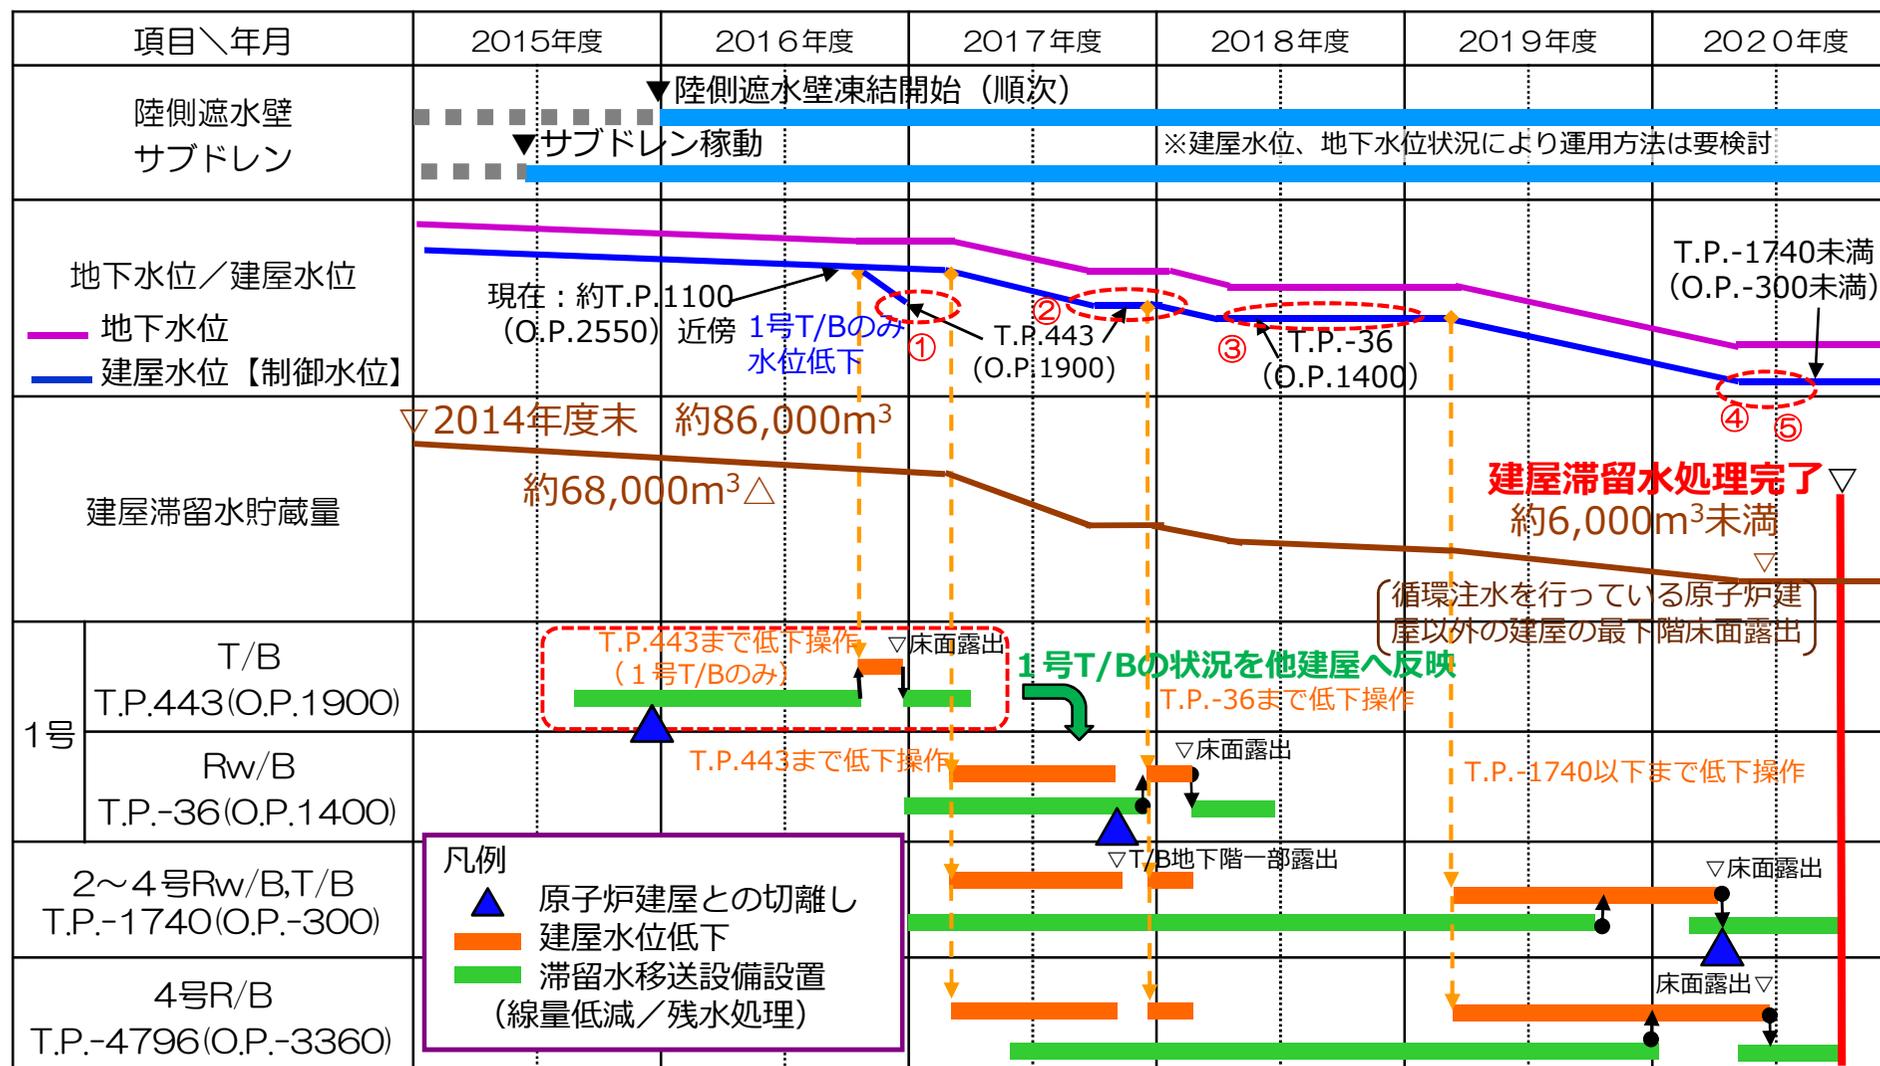
2.1 建屋滞留水処理スケジュール（1 / 2）

- 建屋滞留水処理を進めるにあたり、各建屋のポンプ設置やダスト抑制等を実施し、床面露出後に安定的にその状態を維持できることを確認して次工程に進めていく。
- ① 1号機T/B最下階床面露出（T.P.443）：2016年度末
ポンプ設置及び床面のダスト抑制を実施し、当該床面露出後の状況確認
- ② 2～4号機T/B地下1階中間部床面露出（T.P.443）：2017年度下期
床面のダスト抑制及び油分回収を実施し、床面露出後の状況確認
なお、現在油分が確認されているエリアは以下の通り。
2～4号機ディーゼル発電機室、4号機T/B、3号機C/B
- ③ 1号機Rw/B最下階床面露出（T.P.-36）：2018年度上期
ポンプ設置及び床面のダスト抑制を実施し、床面露出後の状況確認
- ④ 2～4号機Rw/B及びT/B最下階床面露出（T.P.-1740）：2020年度上期
ポンプ設置、床面のダスト抑制及び油分回収を実施し、床面露出後の状況確認
- ⑤ 4号機R/B最下階床面露出（T.P.-4796）：2020年度上期
ポンプ設置及び床面のダスト抑制を実施し、床面露出後の状況確認

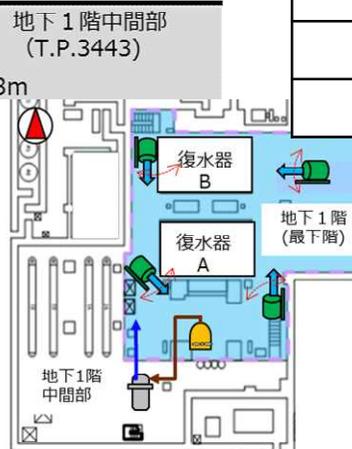
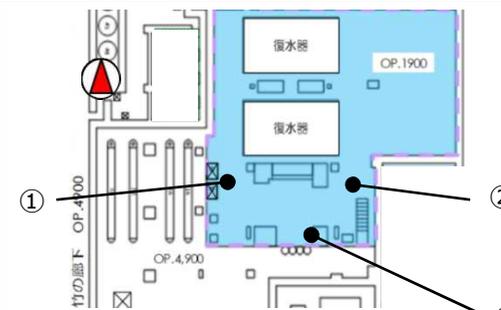
【1号機タービン建屋 (T/B) 平面図】

【水中スラッジ回収の作業概要】

地下1階（最下階）の滞留水を水中攪拌機にて攪拌しながら、浮遊したスラッジを水中ポンプにて可能な限り吸引し、回収ユニットにてスラッジを回収する。回収後の滞留水は地下1階（最下階）へ戻す。

* 1 安定的に攪拌運転を実施するためには、空気を巻き込まないように約60cmの水位が必要であることを試験により確認

【浮遊しやすいスラッジ（粒径20μm以下）の回収状況】

評価点	攪拌前	2017.2.6	2017.2.13
運転時間	0h	2h 25m	26h 40m
①	(2.0* ²)	44.8	41.3
②	(14.5* ²)	53.6	44.6
③	57.5* ³	33.2	21.9

- 2月1日からダストとして浮遊しやすいスラッジを床面露出前に回収し、ダスト抑制を図っている。
- 回収ユニットは、運転に伴い差圧、線量の上昇が認められ、2月16日時点で計198本のフィルタ交換を実施。定期的にスラッジサンプリングを行い放射エネルギー等の減少状況を確認していく。
- 今後、床面露出後のダスト濃度を監視し、ダストの発生状況を確認していく。万が一、ダスト上昇が確認された場合、念のため配備する可搬型ミスト散水機器等にてダスト上昇を抑制する。
- ここで得られた知見は、他の建屋にも反映していく。

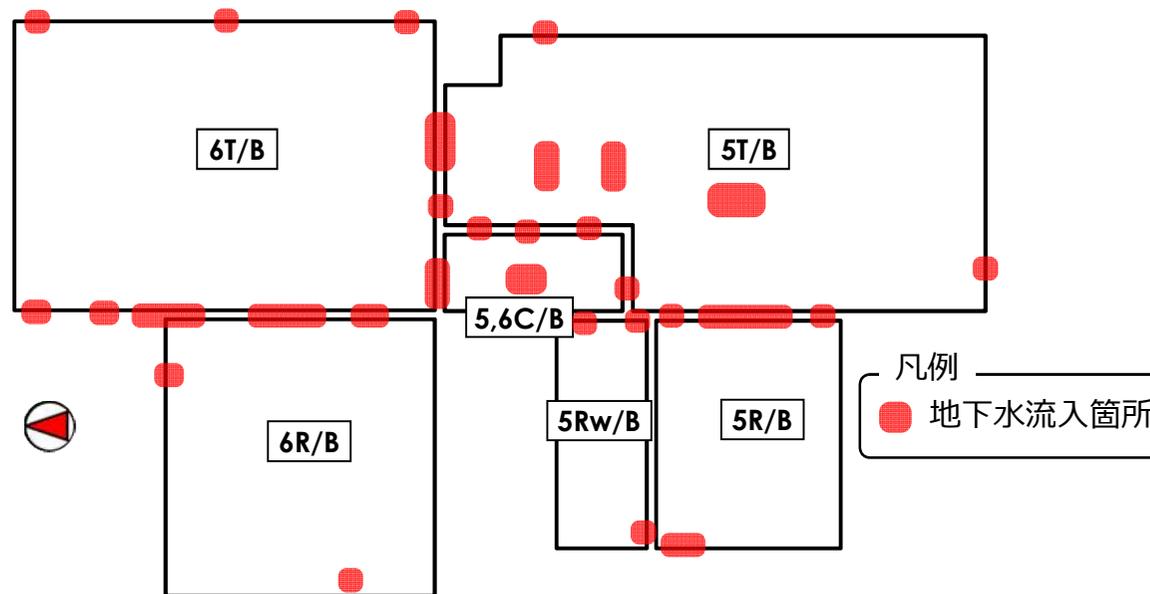
建屋間の配管貫通部・建屋外周部のトレンチ接続部・床面等より、震災当初約130m³/日程度の地下水流入を確認。線量が低いことから建屋内から止水作業を順次実施して流入量低減を図ってきたものの、現在でも約40～50m³/日程度流入している。

- 1～4号機はサブドレン稼働により流入が低減し、移送ポンプ設置により滞留水を十分に排水可能な見込み。
- 5／6号機はサブドレンが稼働していないが、建屋内から止水を行い流入を抑制している。
- 1～4号機地下階は高線量であり 5／6号機の現場状況等も踏まえると完全な止水は困難な状況であるため、サブドレン等により地下水位を可能な限り低減させて流入量を抑制することを基本としつつ、床面露出後に止水可能な箇所から止水作業を検討していく。

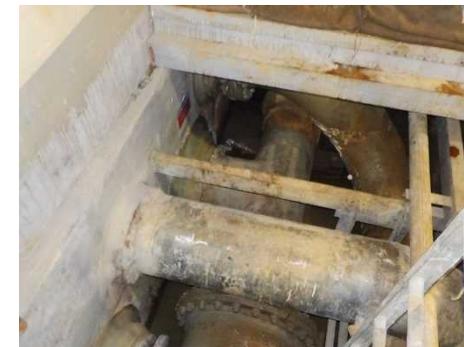
5R/B-T/B間の配管貫通部 (T/B側)

5／6号機での止水作業状況

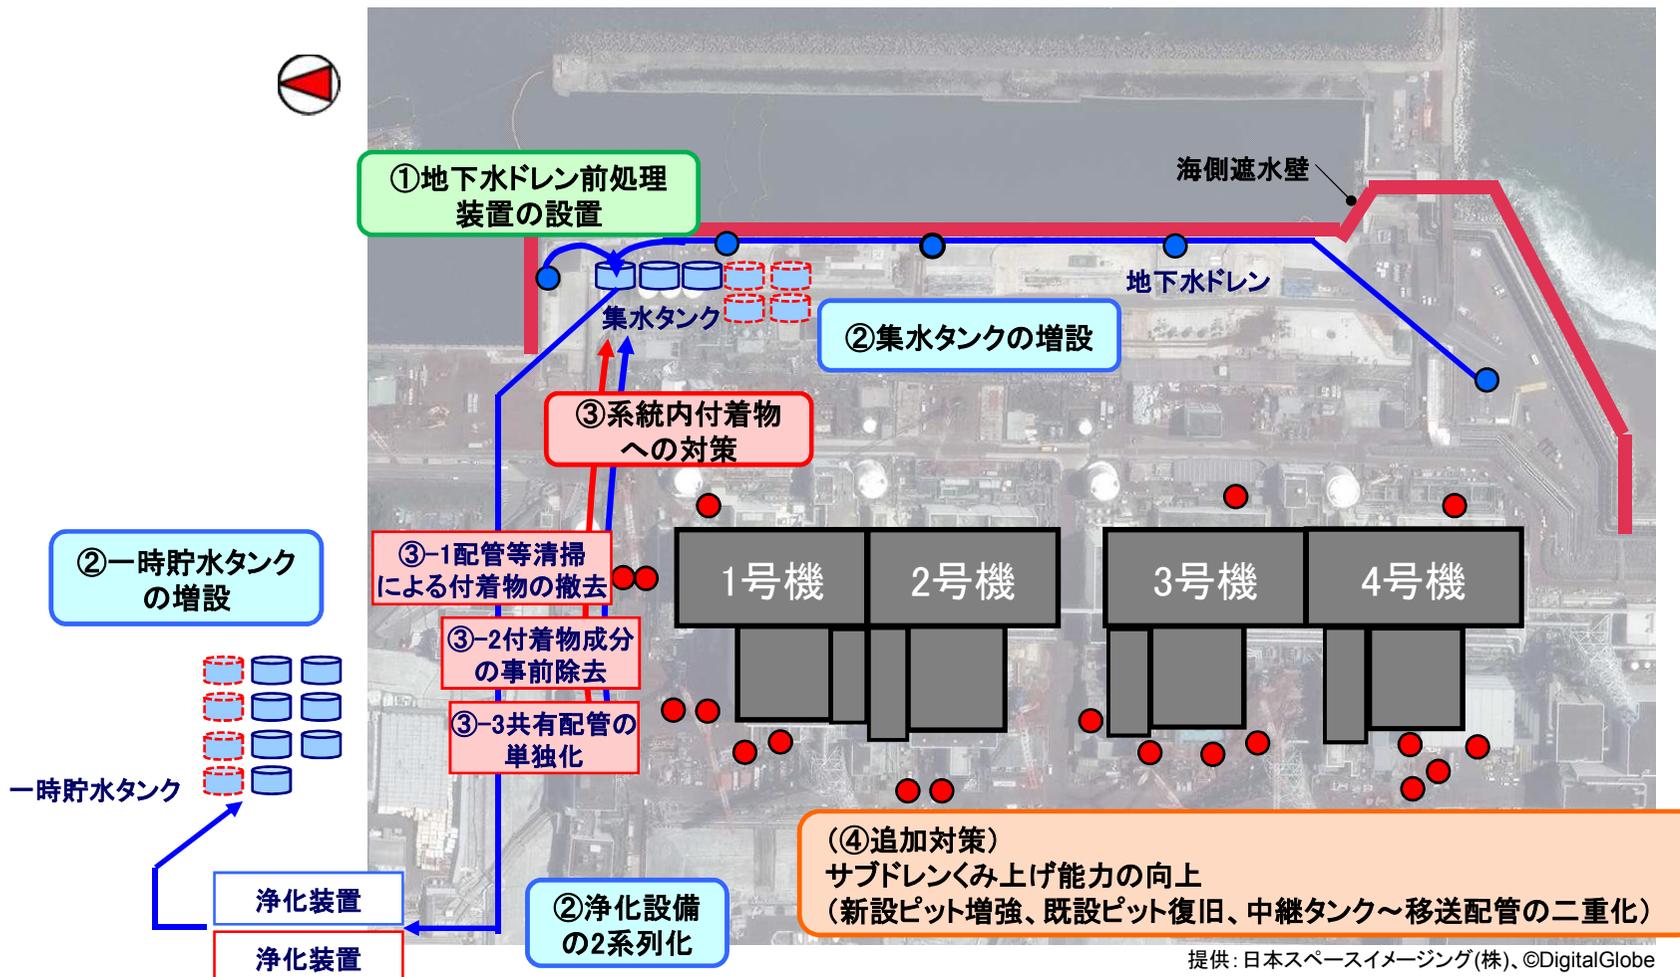
【参考】サブドレン他強化対策の状況（1 / 2）

- 地下水位は、建屋水位と一定の水位差を維持して管理。
- 今後もサブドレン他強化策を進め、地下水他流入量を低減させ、建屋滞留水のリスク低減を図っていく。

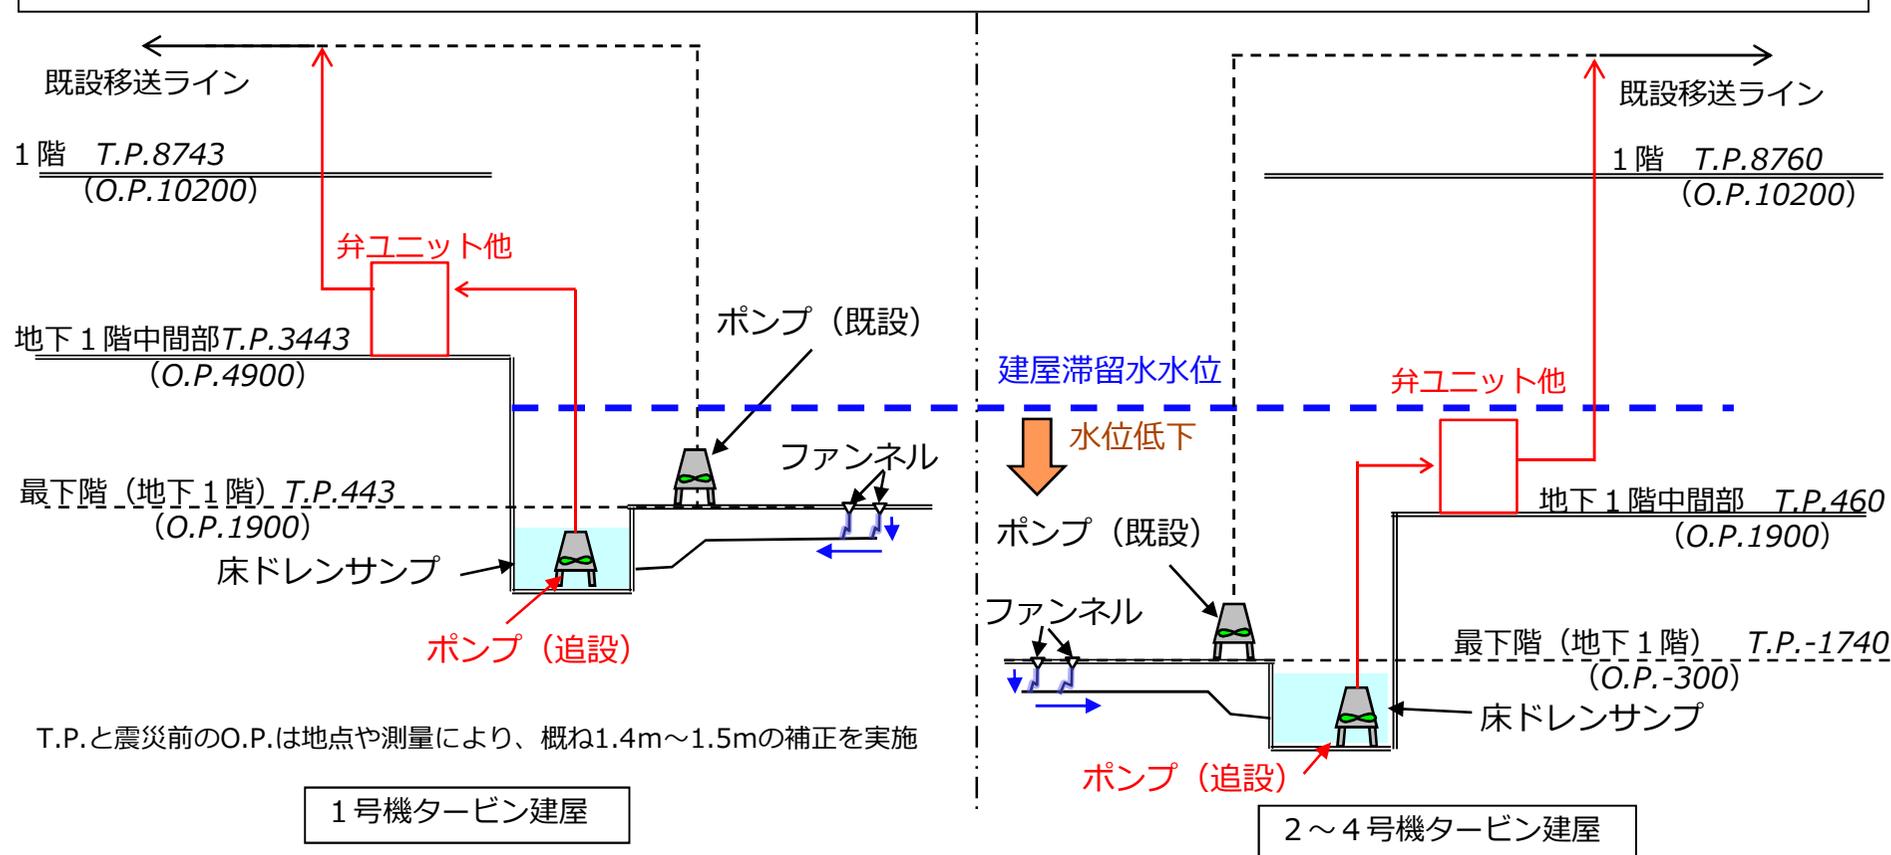
【参考】タービン建屋へのポンプ設置イメージ (1/2) **TEPCO**

- 既設ポンプでは設置位置（床面）から約30cmの高さまでしか滞留水を移送できないことから、各建屋最下階床面より低く掘り下げられ、ファンネルを通じて滞留水が集約する床ドレンサンプ等にポンプを追加設置する。
- 1号機と2～4号機の最下階床面レベルが異なり、1号機は最下階（地下1階）の一部床面が露出しているが、2～4号機は最下階（地下1階）床面は現時点では全て水没している。今後水位低下により現在の1号機と同じ状態（床面露出）となるため、床面露出前までに油分回収を実施する。

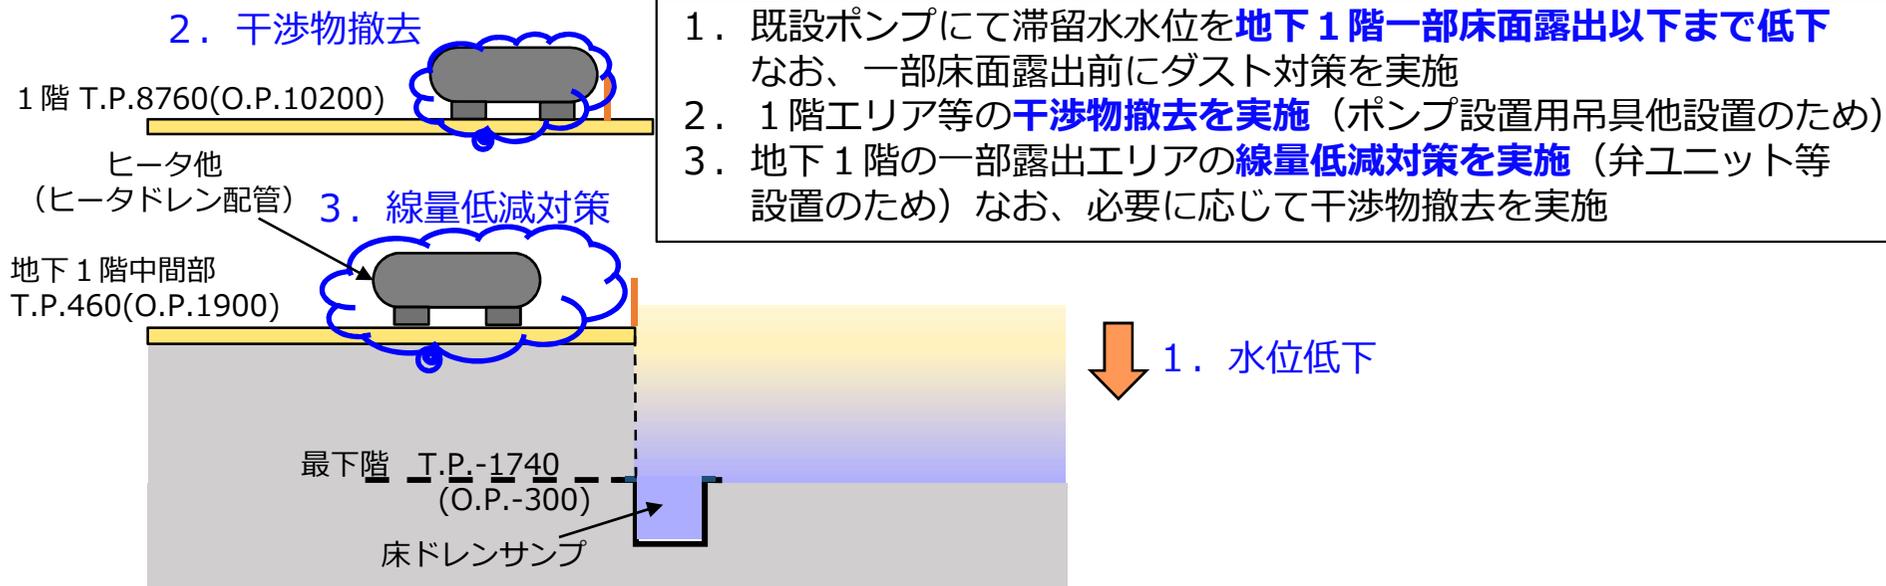
床ドレンサンプ内に遠隔操作でポンプを設置する作業イメージ (最下階床面露出まで)

1. 既設ポンプにて滞留水水位を**地下1階一部床面露出以下まで低下**
なお、一部床面露出前にダスト対策を実施
2. 1階エリア等の**干渉物撤去を実施** (ポンプ設置用吊具他設置のため)
3. 地下1階の一部露出エリアの**線量低減対策を実施** (弁ユニット等設置のため) なお、必要に応じて干渉物撤去を実施

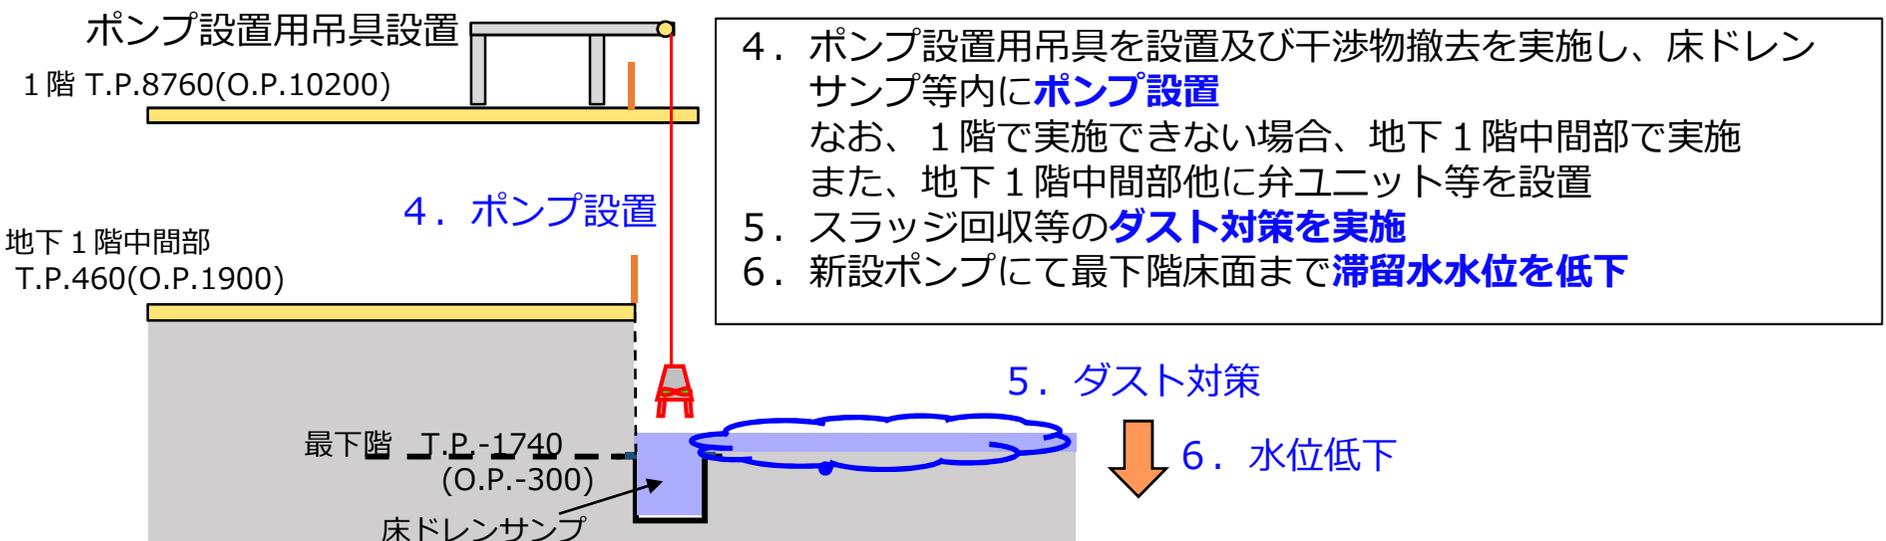
4. ポンプ設置用吊具を設置及び干渉物撤去を実施し、床ドレンサンプ等内に**ポンプ設置**
なお、1階で実施できない場合、地下1階中間部で実施
また、地下1階中間部他に弁ユニット等を設置
5. スラッジ回収等の**ダスト対策を実施**
6. 新設ポンプにて最下階床面まで**滞留水水位を低下**

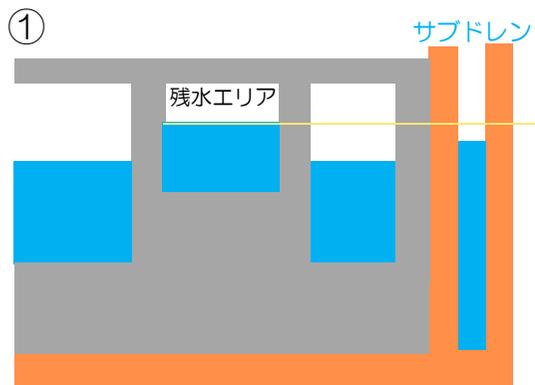
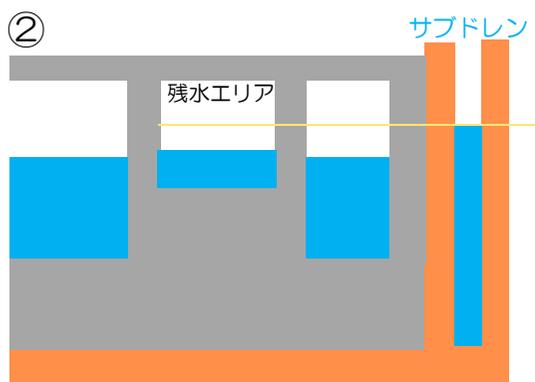
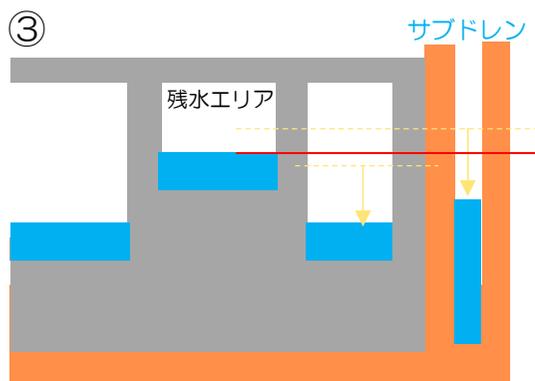
【参考】残水処理時の対応

①残水エリアの滞留水水位がサブドレン水位より高い状態

排水可能限界レベルまで排水した後は雨水等が流入しても放射性物質量は増えずリスクは小さいため、残水エリアの水位を継続監視し、水位上昇時には排水を実施。

残水エリアの水位が安定していることを確認すれば、外部への影響が極めて小さいと考えられることから、残水エリアの水位を継続監視し、準備が整い次第、排水を実施。なお、水位監視継続中、残水エリアの水位変動が確認された場合、サブドレン水位を上昇させる等の対応を実施。

②残水エリアの滞留水水位がサブドレン水位より低い状態

✓ 速やかに排水を実施。残水エリアの水位を継続監視し、水位上昇時には排水を実施。

③サブドレン水位を低下させ、既知の残水エリアの水位を追い越す場合

✓ ①②同様、残水エリアの排水を実施。速やかに排水できない場合、残水エリアの水位を継続監視し、準備が整い次第、排水を実施。なお、残水エリアの水位が安定していることを確認すれば、外部への影響が極めて小さいと考えられることから、サブドレン水位を低下させる。

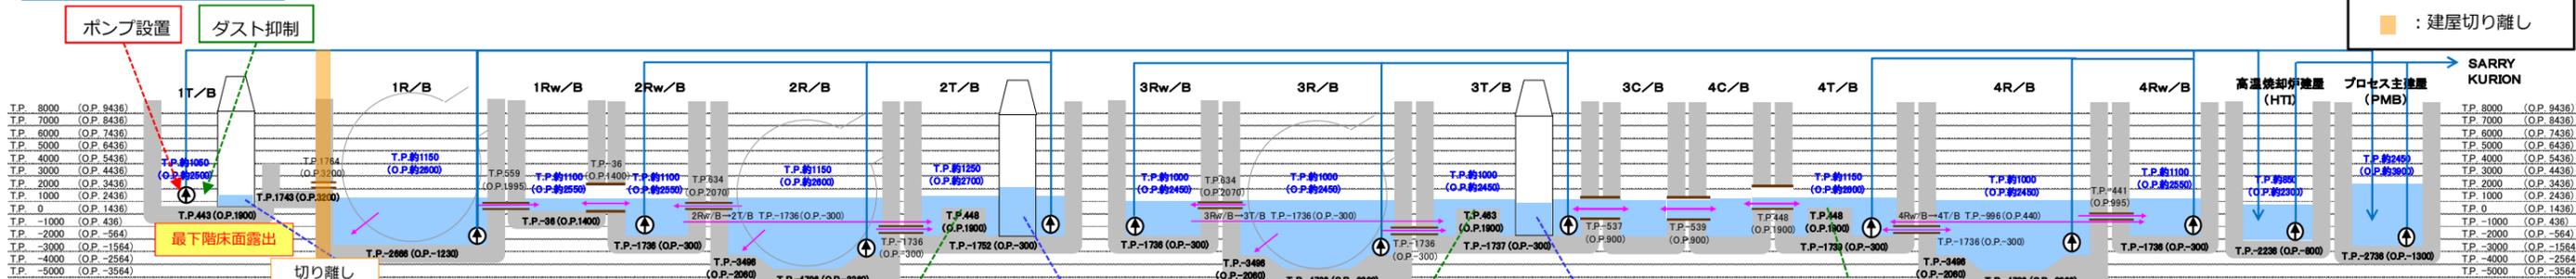
① 1号機タービン建屋 (T/B) 最下階床面露出 (2016年度末)

放射性物質質量 約2.7E15 Bq

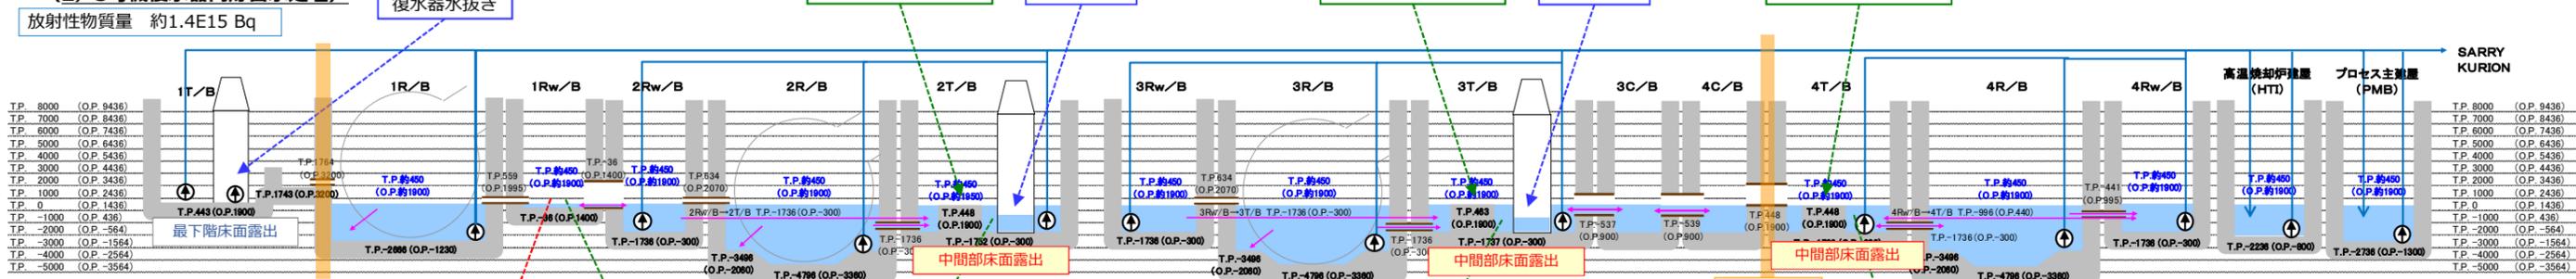
② 2~4号機T/B地下1階中間部床面露出 (2017年度下期)

(2/3号機復水器内貯留水処理) 放射性物質質量 約1.4E15 Bq

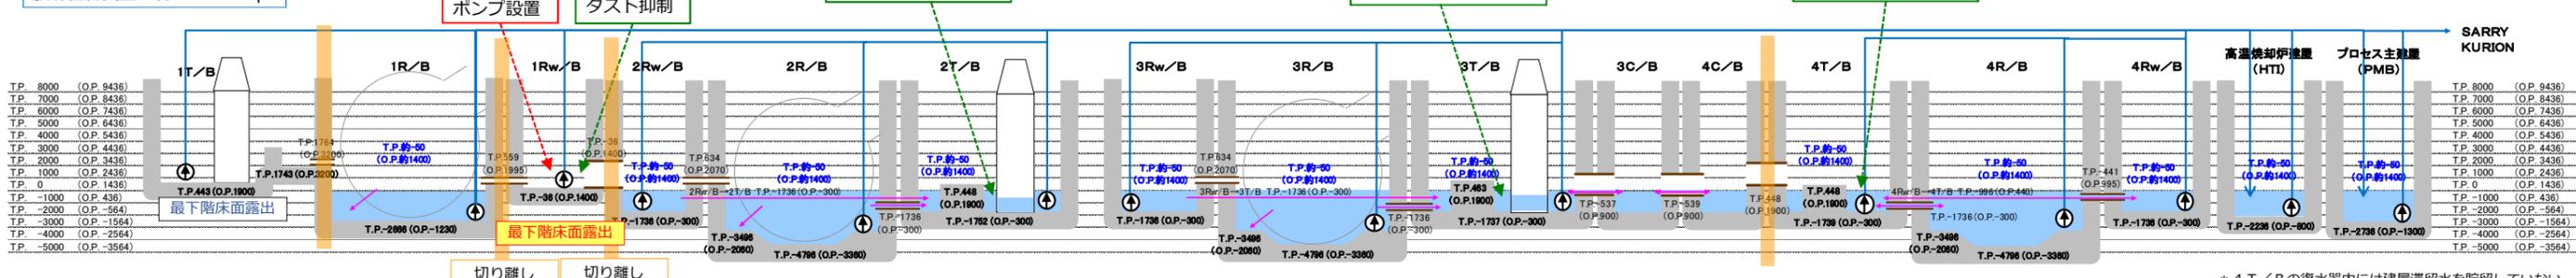
③ 1号廃棄物処理建屋 (Rw/B) 最下階床面露出 (2018年度上期)

放射性物質質量 約2.3E14 Bq

* 4 T/Bの復水器内には建屋滞留水を貯留していない。

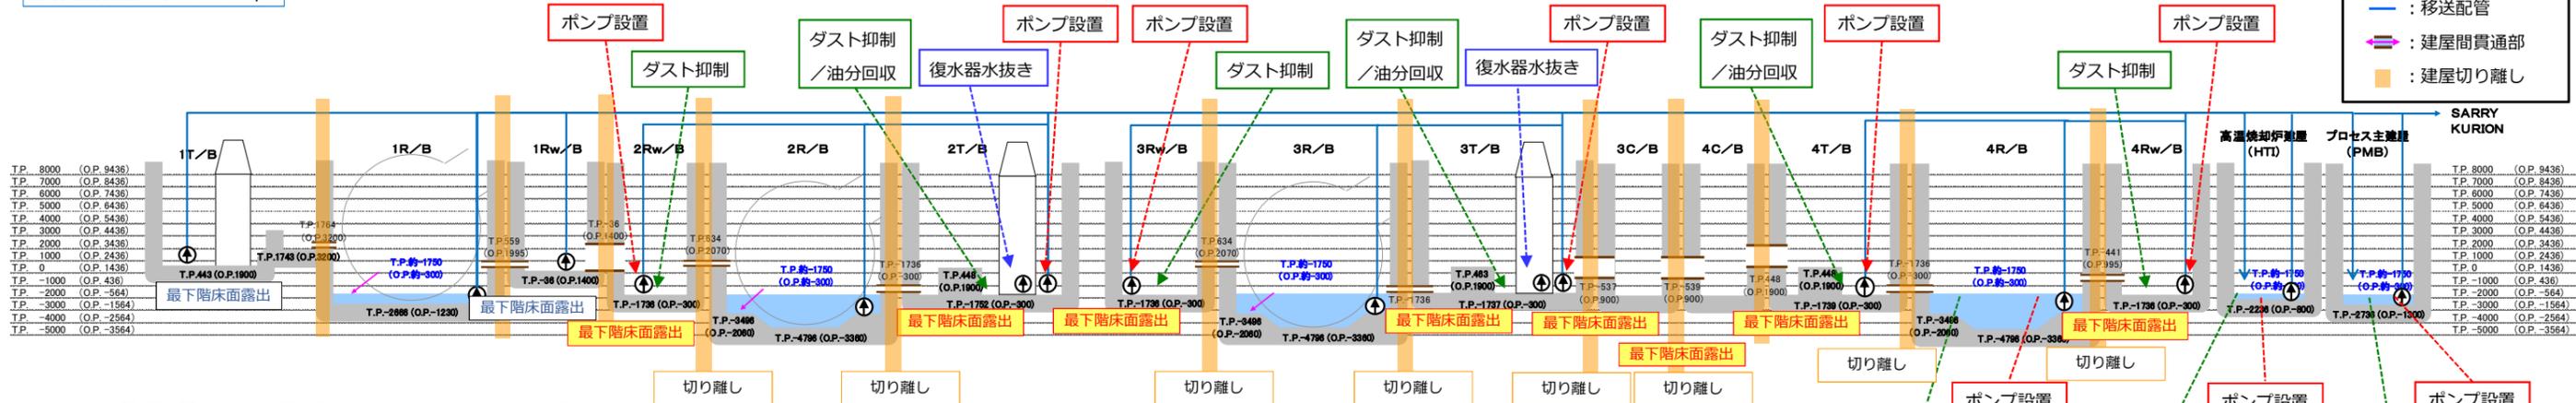
④ 2~4号機Rw/B及びT/B最下階床面露出 (2020年度上期)

放射性物質質量 約5.0E13 Bq

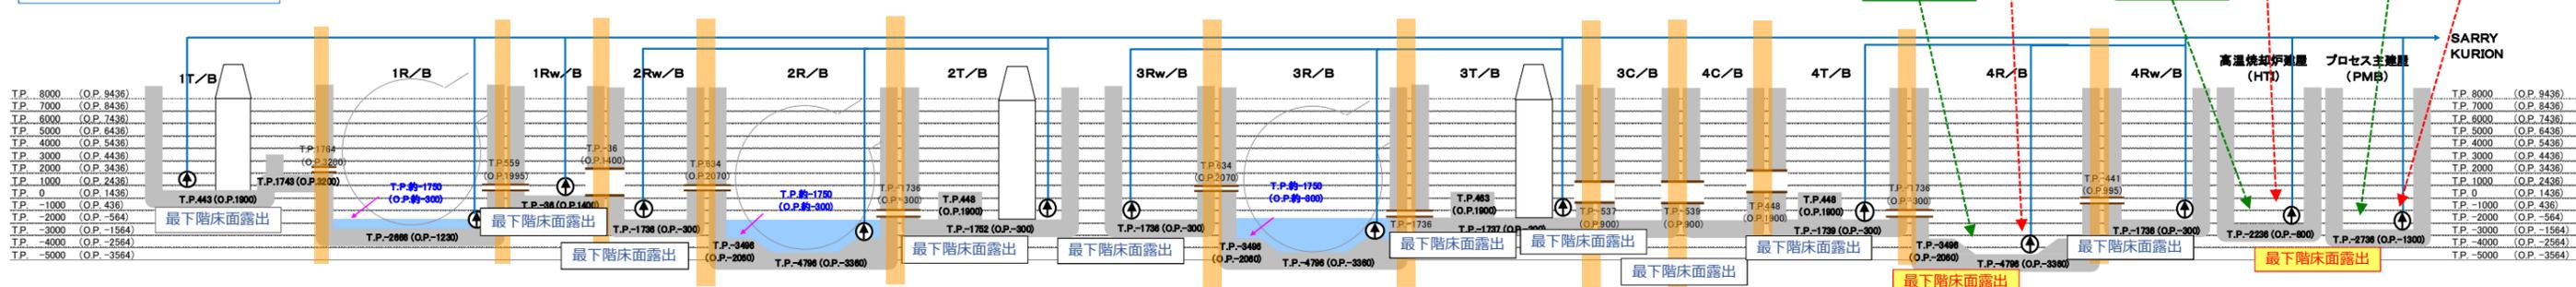
⑤ 4号機原子炉建屋 (R/B) 最下階床面露出 (2020年度上期)

放射性物質質量 約3.4E13 Bq
