福島第一原子力発電所3号機原子炉建屋 燃料取り出し用カバー等設置工事について

2017年2月20日

東京電力ホールディングス株式会社

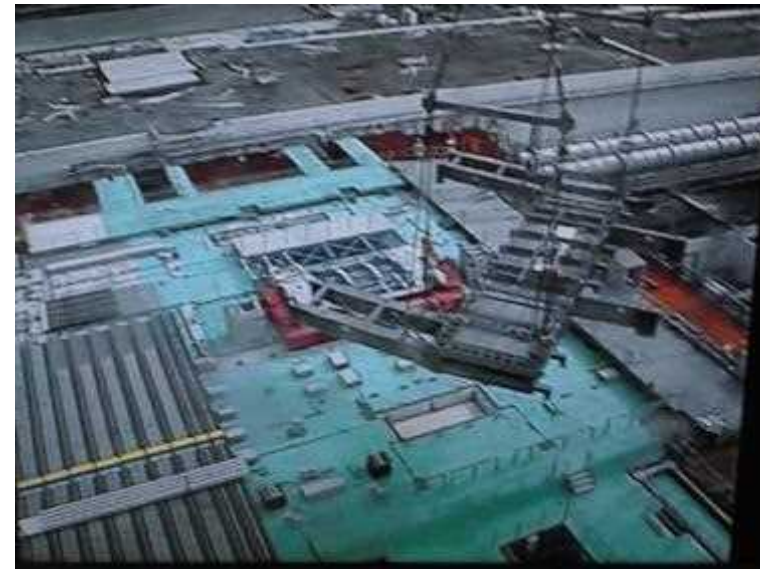
西側ストッパ設置状況（撮影日2017年2月7日）

- 燃料取り出し用カバー設置は2017年1月17日に着手した。
 - 1月17日にストッパの受けボックスを設置。
 - 2月7日に西側ストッパを、2月10日から2月13日の期間に東側ストッパをオペフロに設置（吊り込み）。

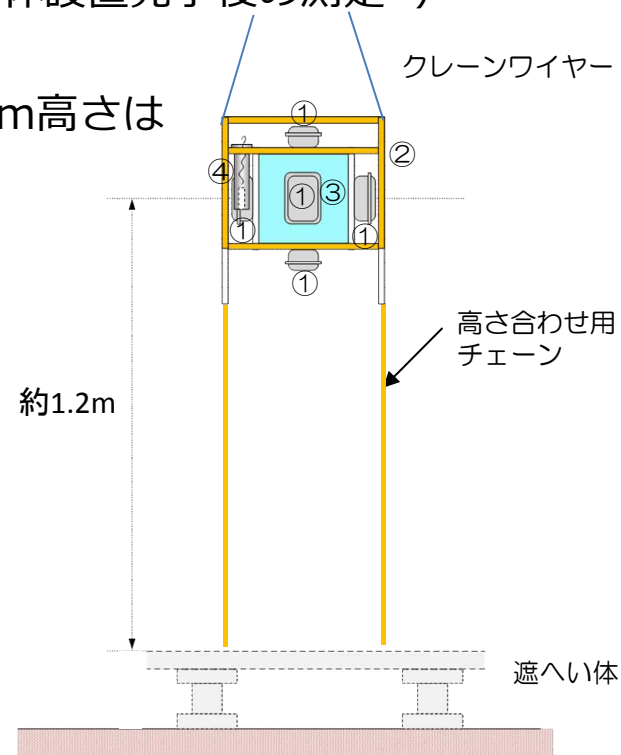
個人線量計を入れた収納ケースを水ファントム側面に固定した状態

- ①個人線量計を入れた収納ケース (6個)
- ②吊り上げ架台 (84.5cm×84.5cm×90cm)
- ③水を満たしたアクリル容器 (30cm×30cm×30cm)
- ④無線式サーバイメーター

- オペフロ上の方向性線量を把握するために、立方体の水ファントムの6面に個人線量計を固定して、上下方向、水平方向の線量を同時に測定した。また、作業において作業員の胸の位置を想定した高さで測定することで、オペフロ上の有人作業の被ばく線量を確認できるようにした。

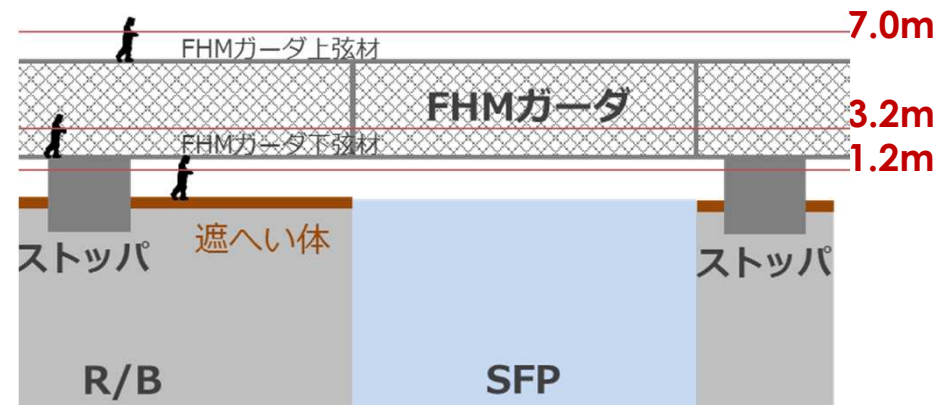
<測定点>

作業において作業員の胸の位置を想定した高さで測定

- ・ 7.0m：ガードー上弦材上の作業エリア
- ・ 3.2m：ガードー下弦材上の作業エリア
- ・ 1.2m：遮へい体上の作業エリア

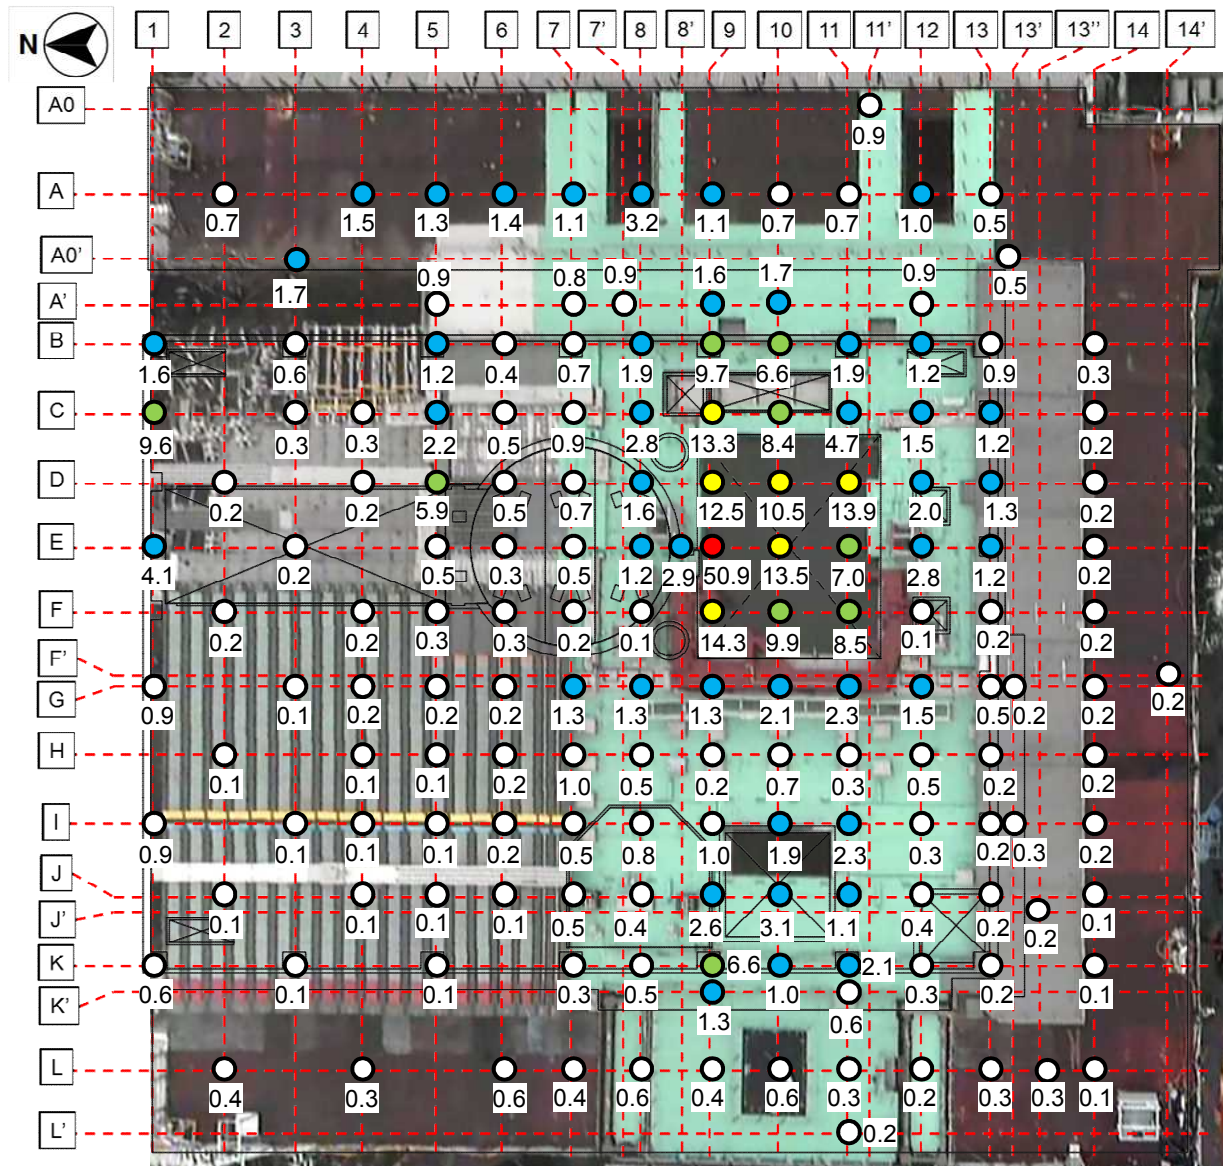
2-4. 1.2m高さの線量測定結果 (2016.12.5~12.15測定)

1.2m高さの線量率 ○ は、使用済燃料プール上と新燃料貯蔵庫周辺に 5 mSv/h以上の線源が残っているが、それ以外は概ね5mSv/h未満に低減。

- 50mSv/h以上
- 10~50mSv/h未満
- 5~10mSv/h未満
- 1~5mSv/h未満
- 1mSv/h未満
(1.2m高さ6方位最大値)

- オペフロ上の線量率は、がれき撤去、除染、遮へい体設置により、平均 1 mSv/hオーダーまで低減し、継続的に有人で作業できる環境に改善された。
- ストッパの設置により、新燃料貯蔵庫と機器ハッチ周辺の線量率は、更に低減する見込み（2月末頃測定予定:p15①参照）。また、作業床を設置することにより、7.0m高さの作業エリア（ドーム屋根設置、燃料取扱機・クレーン設置）の線量率も更に低減する見込み（6月頃測定予定:p15②参照）
- なお、使用済燃料プール上の線量率が高いことについては、 γ 線スペクトル測定結果（p30～31参照）から、線源は使用済燃料プールではなく、プールゲート付近からの線量寄与が大きい（プール側から見える原子炉ウェルと遮へい体の隙間から抜けてくる放射線）と推定。
- 3.2m、7.0m高さの測定結果について、7.0m高さの方が線量率が高い測定点がある（西側10-H・12-I・13'-G、東側10-A・11'-A0・13'-A0'）。これらの点は、真下に強い線源はないが、測定位置が高くなると線源となっているプールゲート付近（西側）や低層部屋上（東側）が見えてきて、そこからの放射線を受けていると考えられる（p38～41参照）。

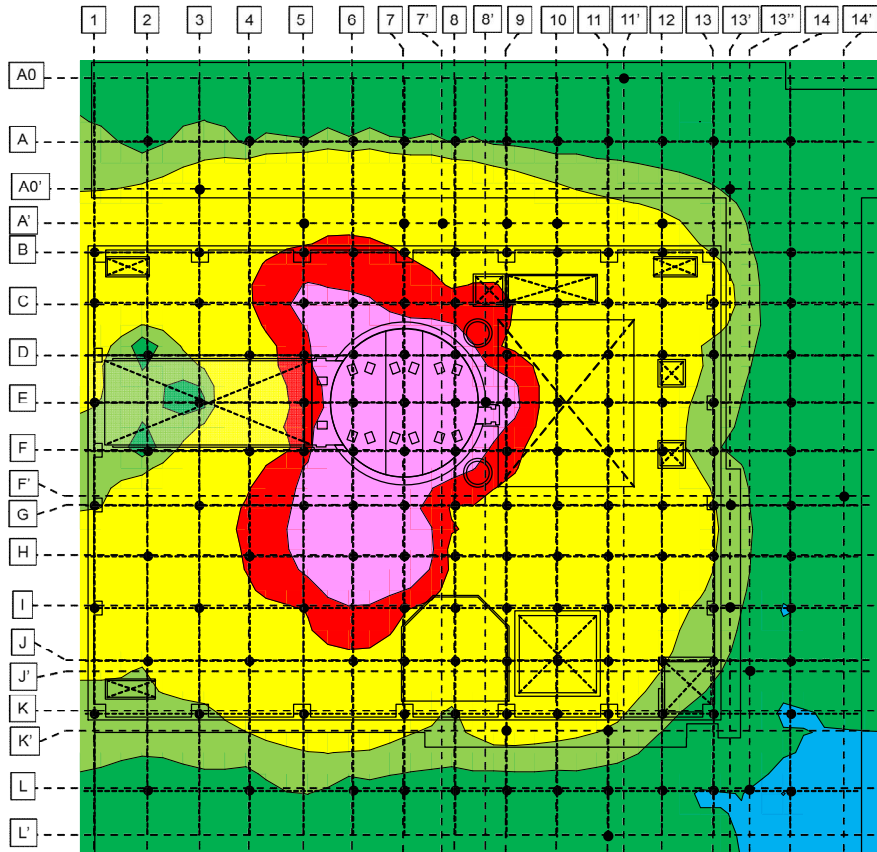
大型遮へい体 (E工区以外) 設置前※
(2016.3.24~3.29測定)

※オペフロ面
から1.5m高さ
で測定

平均値
38.3mSv/h

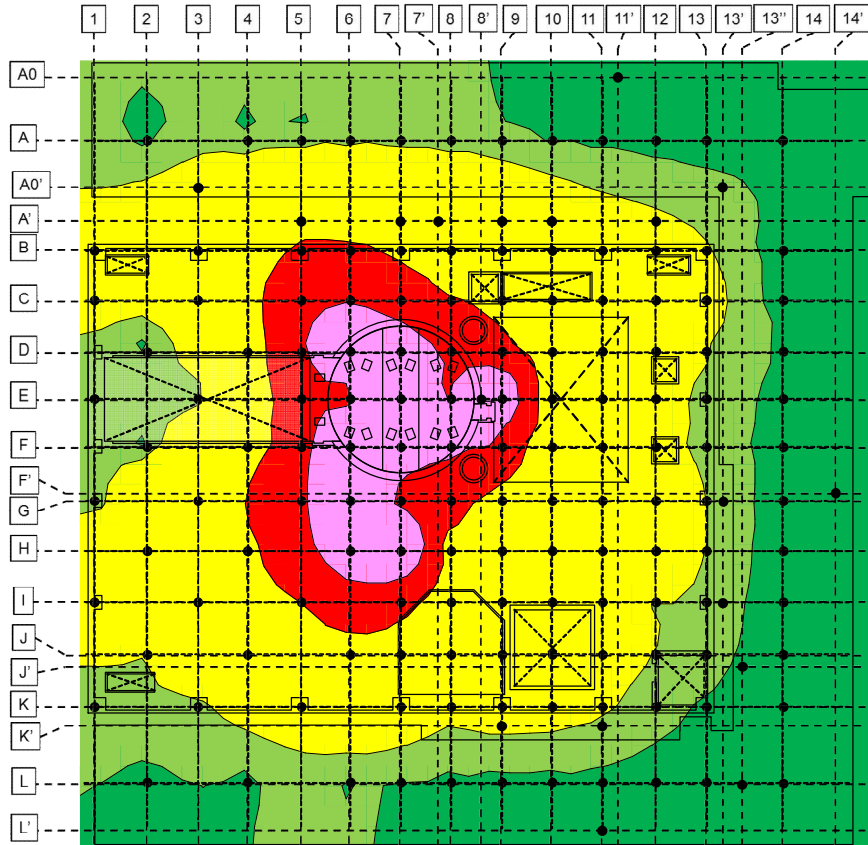
大型遮へい体 (E工区以外) 設置前※
(2016.3.24~3.29測定)

※オペロ面
から1.5m高さ
で測定

平均値
32.5mSv/h

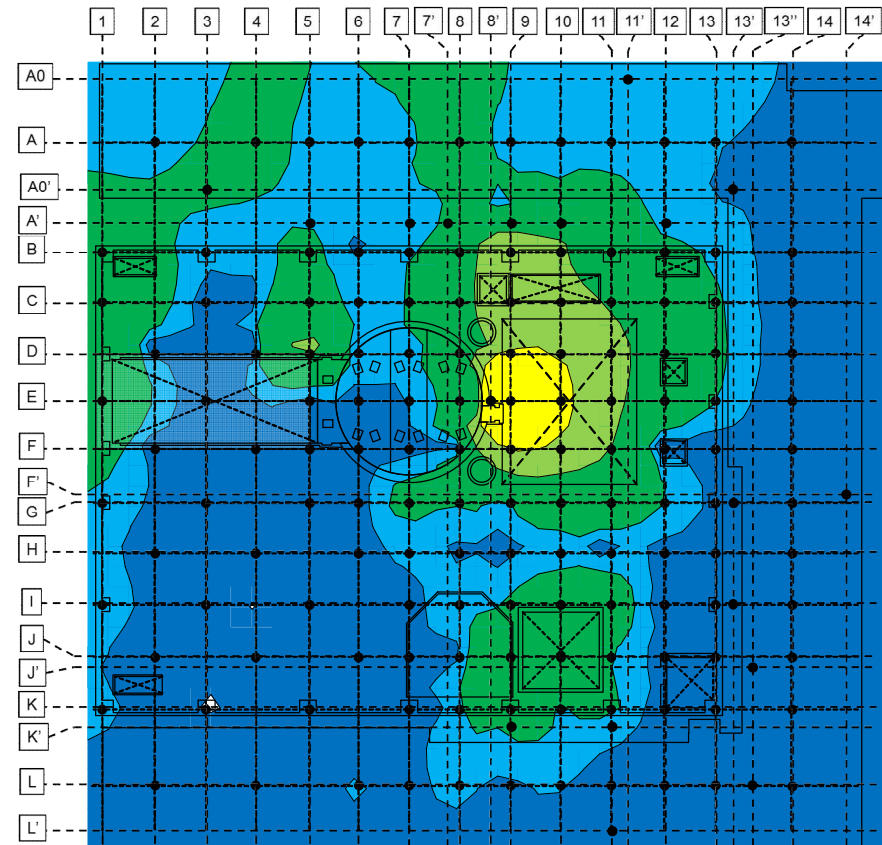
全遮へい体設置後※
(2016.12.5~12.15測定)

平均値
1.7mSv/h (95%低減)

※遮へい体上
から1.2m高さ
で測定

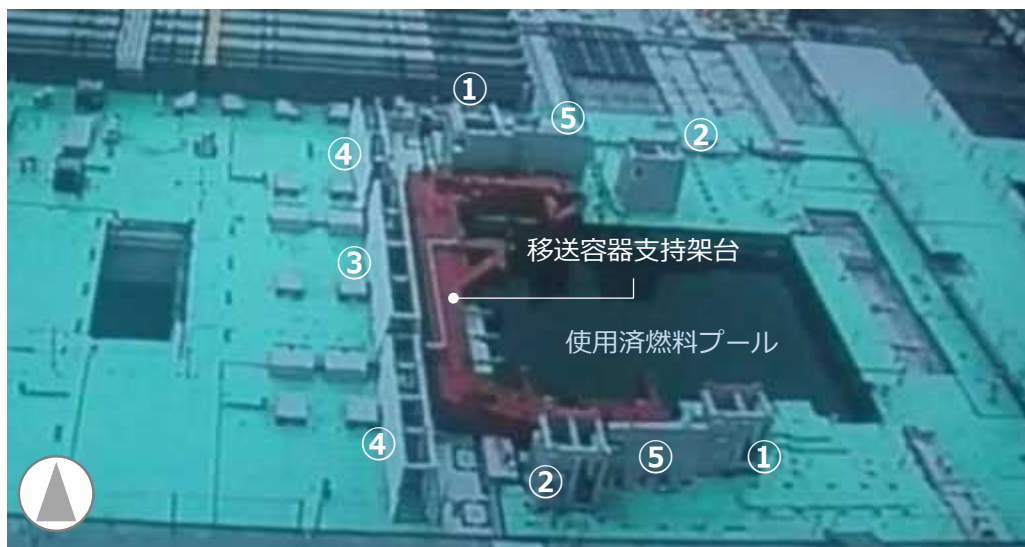
- 作業期間 : 2016年11月28日（1日間）
- 作業人数 : （11人／班）×（1班／日）
- 作業時間 : 約 60分／班・日（移動時間等含む）
- 空間線量率 : 約 0.05～30 mSv/h（実績）

移送容器支持架台設置状況写真（撮影日2016年12月1日）

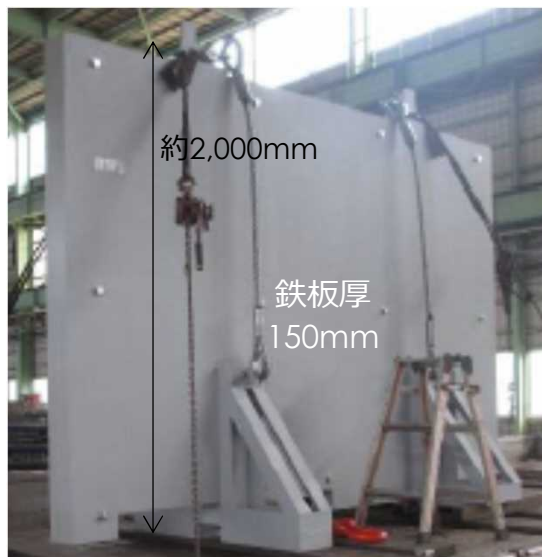
衝立形状⑤外観

仮設遮へい体仕様	
● 渦巻形状①②	鉄板厚150mm
● 衝立形状③	鉄板厚25mm + 鉛板マット33mm
● 衝立形状④	鉛板マット厚15mm
● 衝立形状⑤	鉄板厚150mm

仮設遮へい体内部の線量 (測定日2016年11月14,15日)	
● 渦巻形状①②の内部の線量	0.05~0.1mSv/h
● 衝立形状③④の内部の線量	0.2~0.8mSv/h
● 衝立形状⑤の壁越しの線量	0.2mSv/h

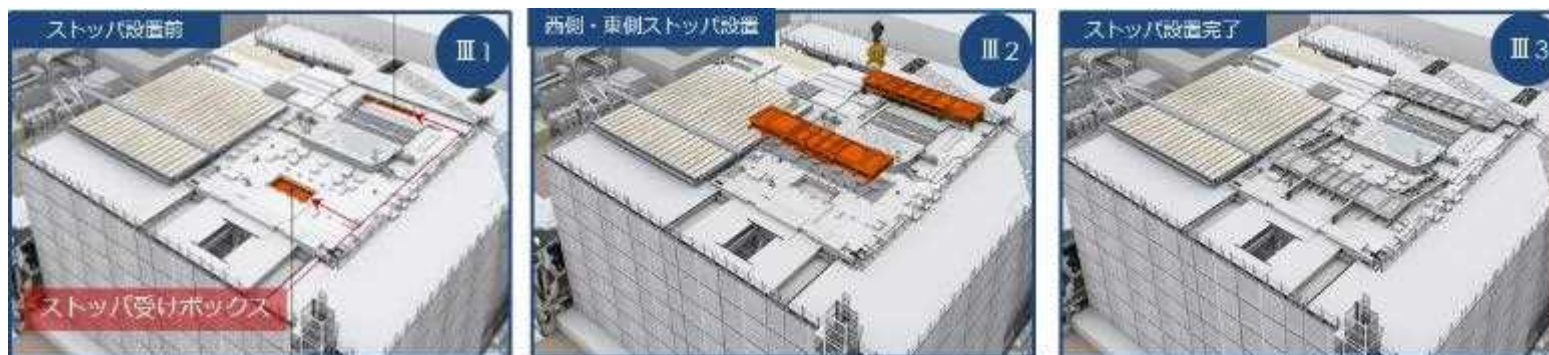
- P12に示す通り、機器ハッチ開口(SFP西側)および新燃料貯蔵庫開口 (SFP東側) に、ストッパ受ボックスを設置して、ストッパ本体をストッパ受ボックスに挿入する。

ステップⅢの作業イメージ

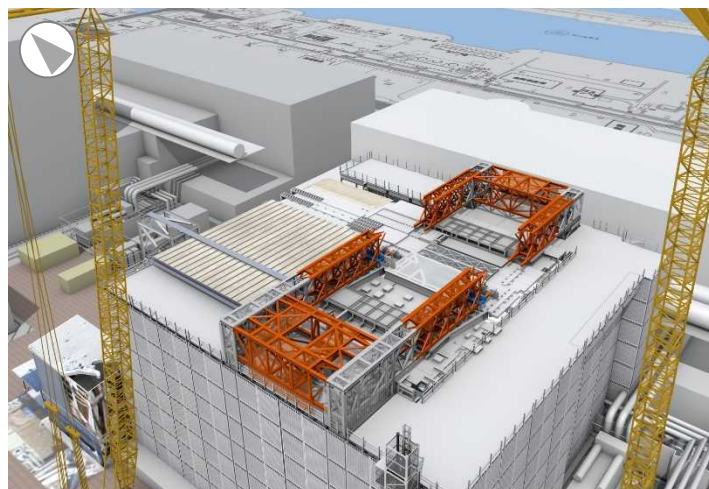
FHMガーダブロックのボルト接合箇所例

ステップⅣ・Ⅴの作業イメージ

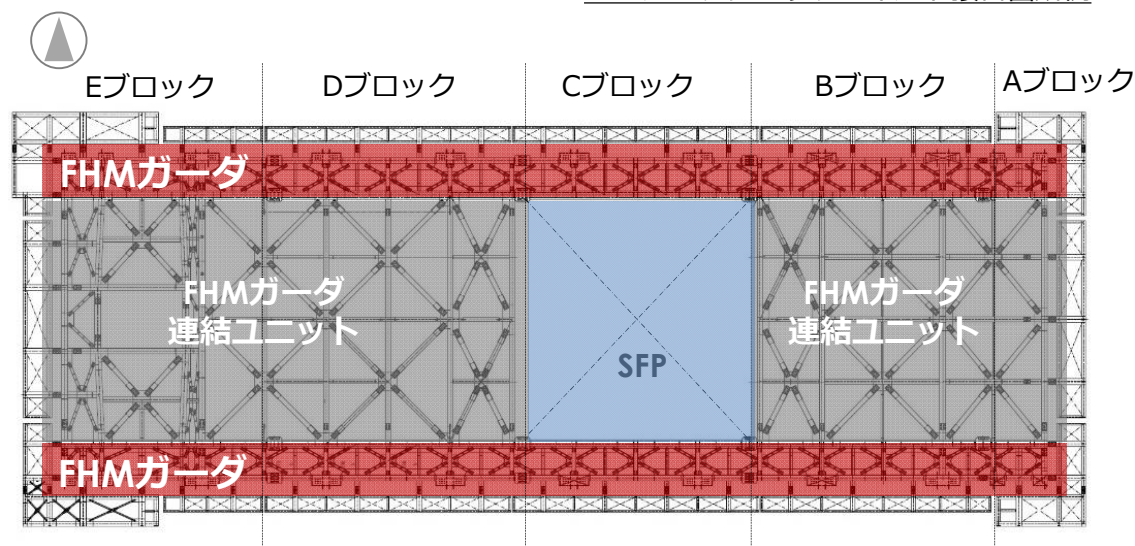
FHMガーダ伏図

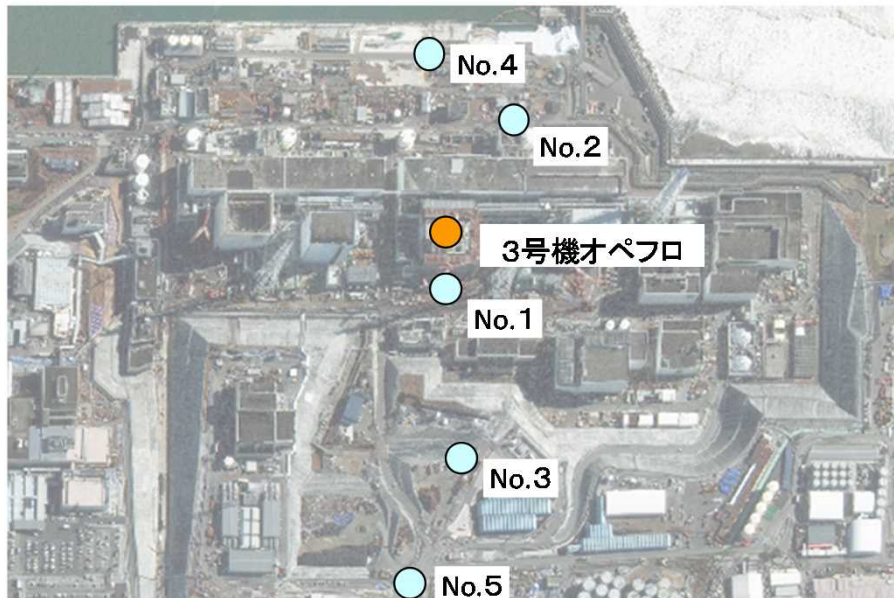
線量率モニタの測定点

- 3号機オペフロ上の線量が地上面の線量にどの程度影響を与えているかを確認するため、3号機周辺にある5箇所の線量率モニタ（左下図の測定点No.1～5）により、遮へい設置前後の推移を確認した。（2016年4月以降）
- また、測定点No.1～5の放射線成分を確認するため、CdZnTe半導体検出器を用いてγ線スペクトル測定を実施した。（2016年5月24日、10月12日測定）

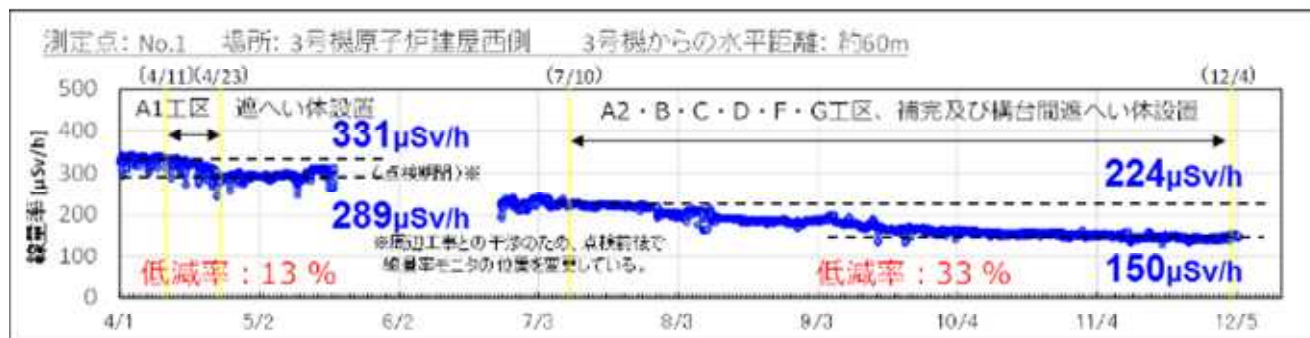
- 3号機オペフロの遮へい設置に伴い、線量率モニタの指示値が低下した。散乱線の領域のスペクトルが大きく低減していることから、オペフロの遮へい設置により散乱線の寄与（主にスカイシャイン線）が低減したことによるものと考えられる。

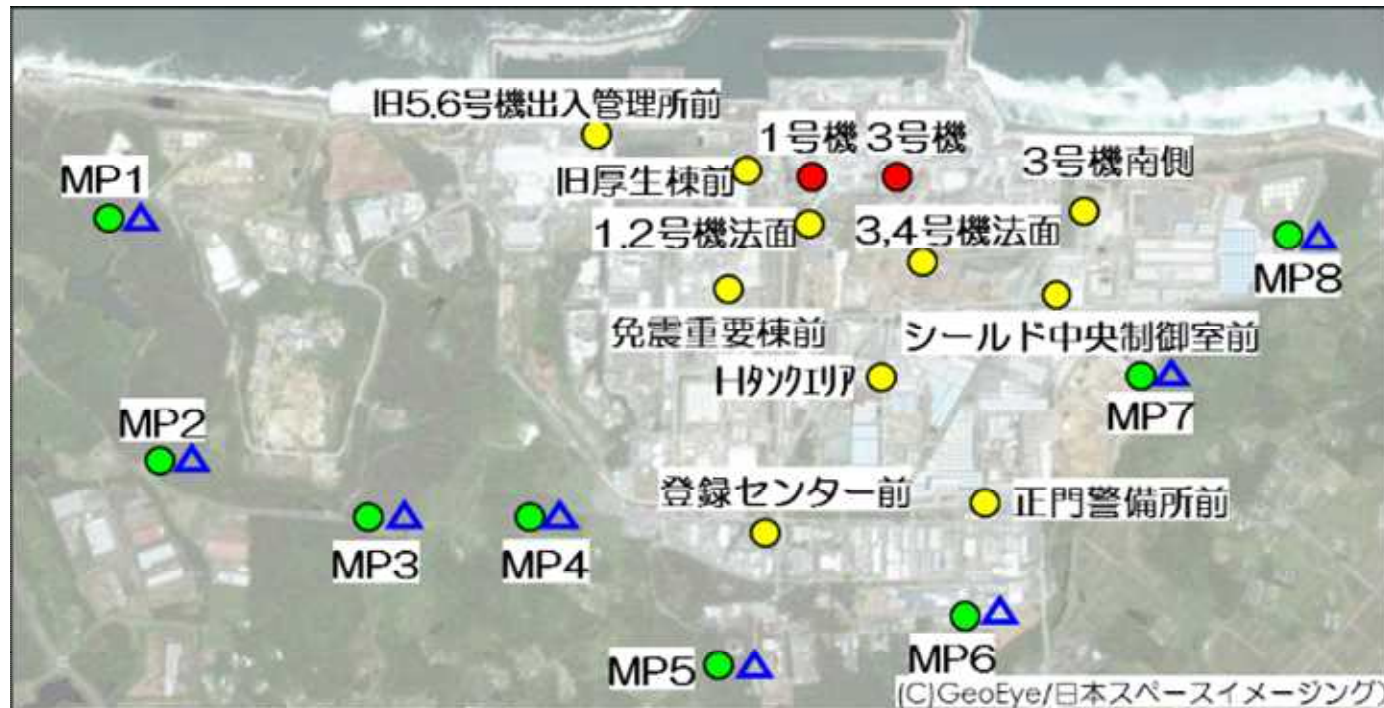
【参考】福島第一における放射性物質の飛散監視体制

- オペレーティングフロア上のダストモニタで監視
- 構内ダストモニタで監視
- △ 敷地境界ダストモニタで監視
- 敷地境界モニタリングポストで監視
