陸側遮水壁の状況（第二段階）

2017年2月23日

東京電力ホールディングス株式会社

1. 陸側遮水壁について	P 2
2. 地中温度の状況について	P3~8
3. 陸側遮水壁の凍結促進について	P 9~12
4. 地下水位・水頭の状況について	P13~16
参考資料	P17~20

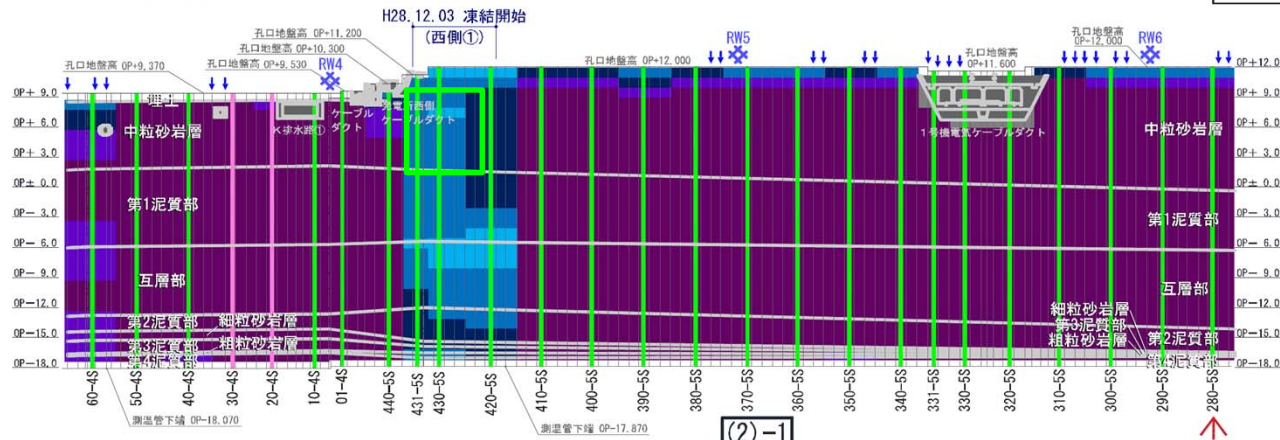
2-2 地中温度分布図 (1・2号機西側)

(2) 1, 2号機山側 (西側から望む)

(温度は2/21 7:00時点のデータ)

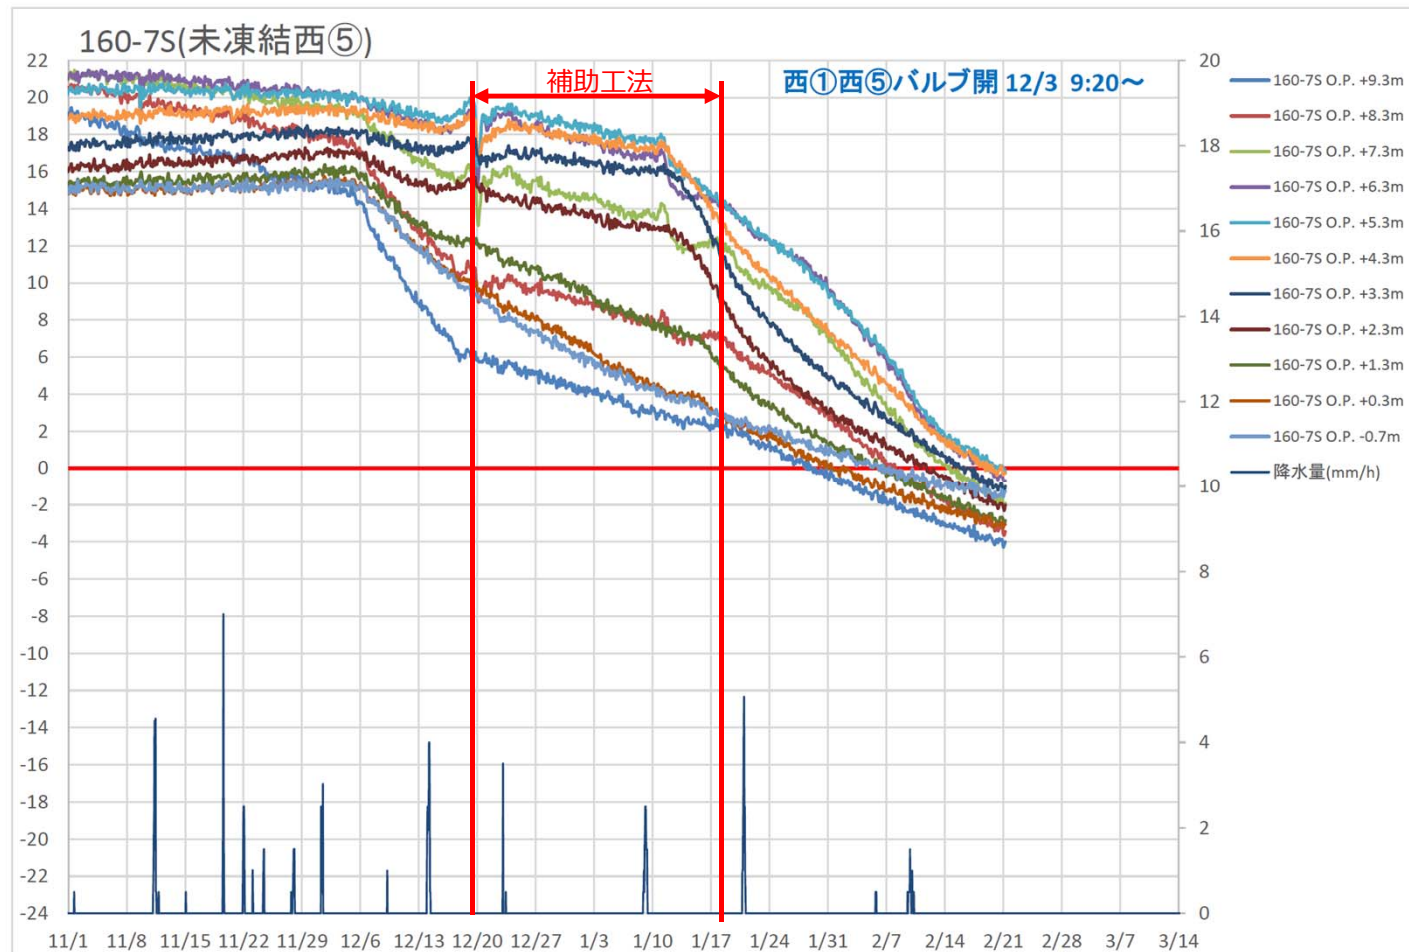
3-4 山側補助工法 温度低下状況 (12/3凍結開始 西⑤関連)

【160-7S】
 ・中粒砂岩までは0℃を下回る。
 ・互層付近については次ページに記載。

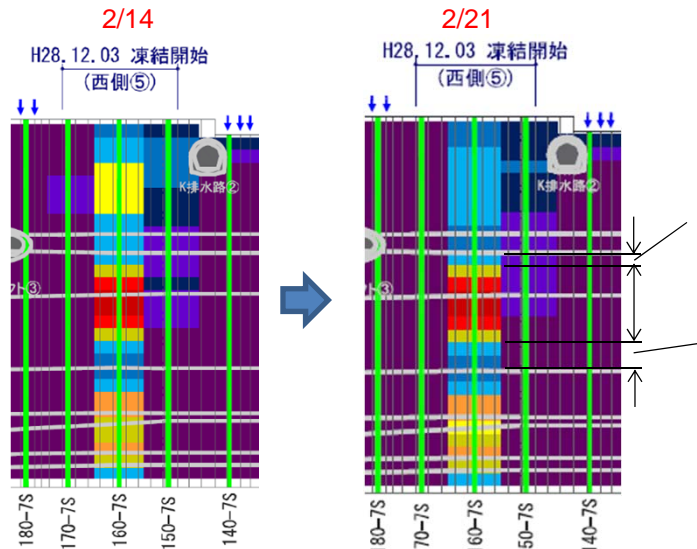
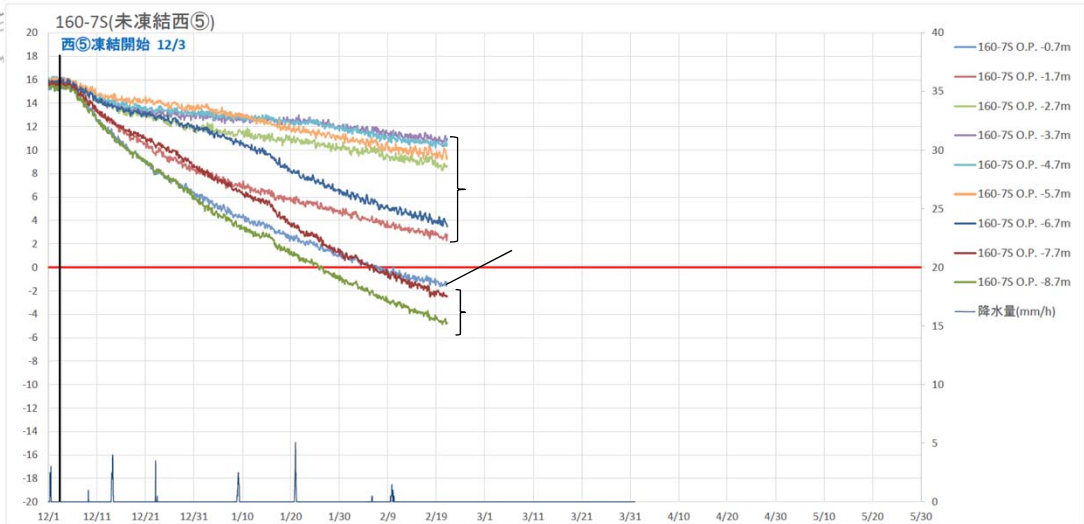
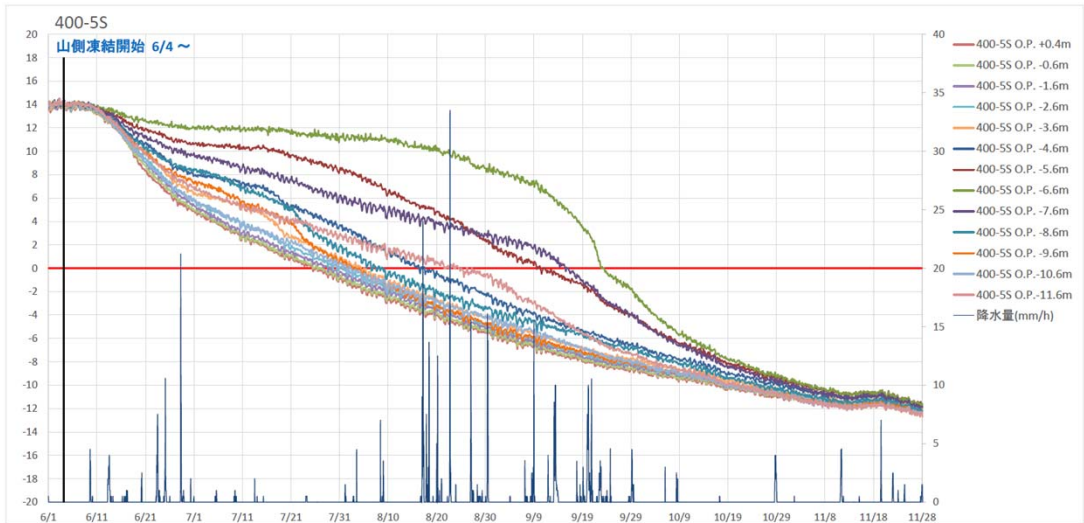
【参考】160-7S 互層付近の温度低下について

補助工法を行っていない中粒砂岩層より下部について、一部温度低下が相対的に遅い箇所が見られるが、温度の着実な低下が見られ、加えて周辺からの冷熱供給が見込まれることから、凍結が促進すると推定される。

【400-5S互層付近の実績⇒】

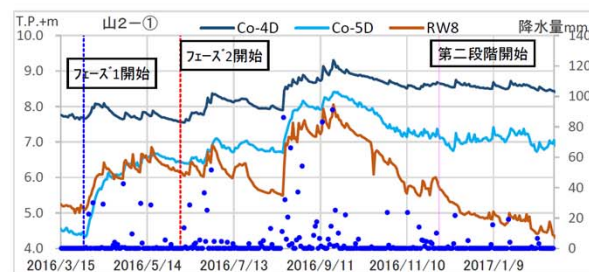
4-2 地下水位・水頭状況 (中粒砂岩層②) 山側

陸側遮水壁運用初期における監視項目(第二段階 山側 中粒砂岩層水位)

地下水位は2/21 12:00時点のデータ
