1号機原子炉格納容器内部調査について

東京電力ホールディングス株式会社

1 . PCV内部調査における作業ステップ概要

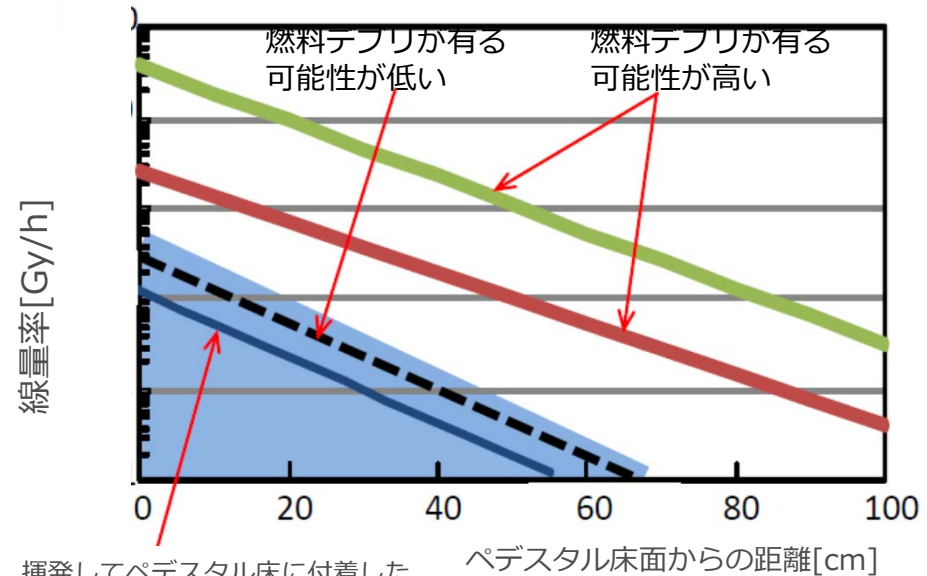
燃料デブリ有無の推定イメージ

- バックグラウンド（BG）を差し引いた線量と距離の比較から燃料デブリの有無を推定する
- 原子炉に繋がっている配管の近傍等は、局所的に線量が高くなる可能性が考えられ、画像データ及び線量データを比較・評価することが必要となるため、データを整理した後、評価結果はあらためてお伝えする
- 燃料デブリが存在する可能性がある、PCV床面付近の線量を測定することから、比較的高い線量が計測されることが予測される

B G（主に、揮発してペDESTAL床面に付着したセシウムに起因する放射線量）

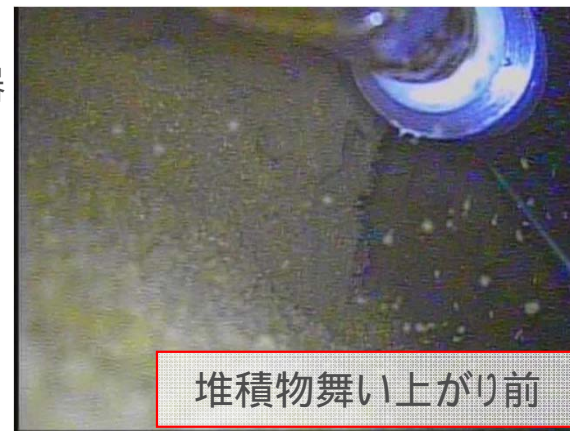
- 前回のPCV内部調査(2015年4月)後、常設監視計器を再設置した際にPCV滞留水中に堆積物（浮遊物）の舞い上がりが確認されている。
- PCV内底部の堆積物は今後のPCV内部調査やデブリ取出しの際に障害となる可能性があることから、堆積物の同定と回収・処分方法を検討するため、サンプリングを行う。
- サンプリングした堆積物については、グローブボックス内にて簡易蛍光X線による分析を行うことで、堆積物(浮遊物)の成分を調査する。

常設監視計器再設置時の堆積物の状況

X-100Bペネ
常設監視計器の設置位置

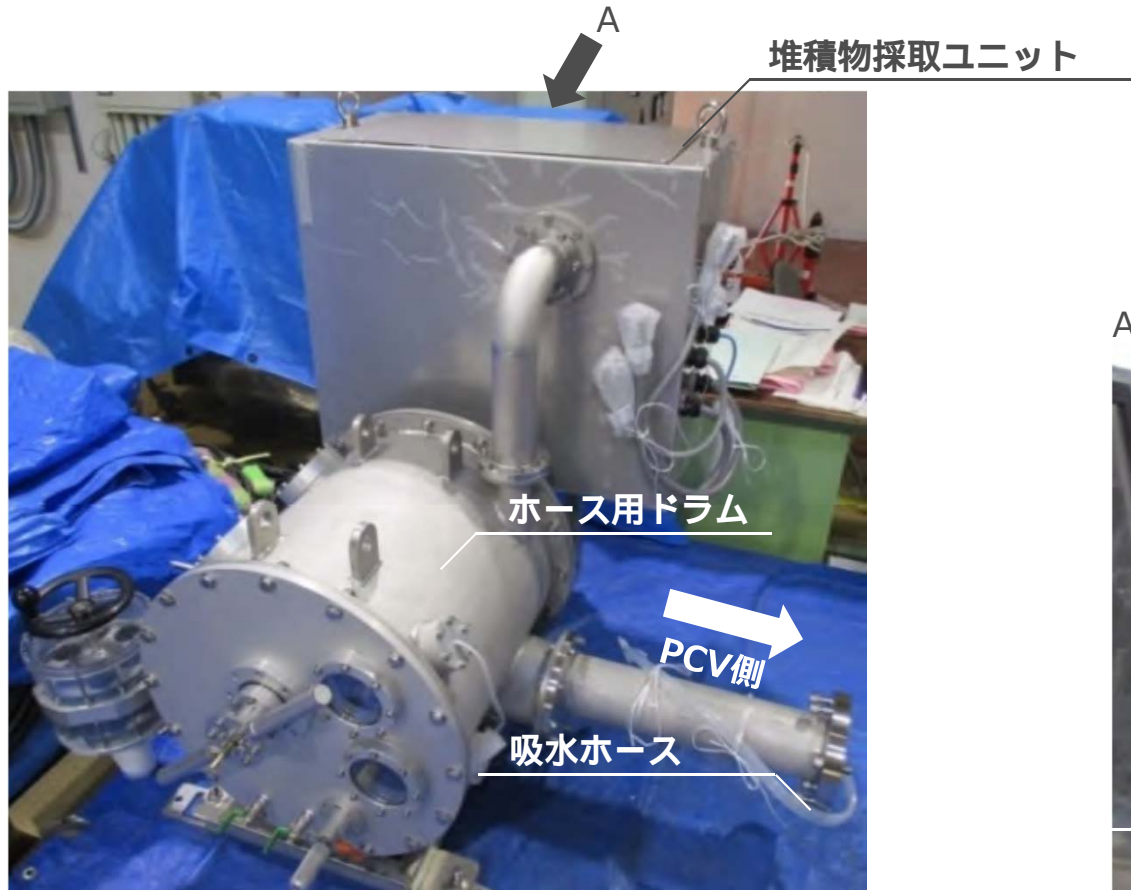
A矢視図

ホース用ドラム及び堆積物採取ユニット
