# 1号機原子炉格納容器内部調査について

2017年3月22日

東京電力ホールディングス株式会社

# 1. 原子炉格納容器(PCV)内部調査の概要について

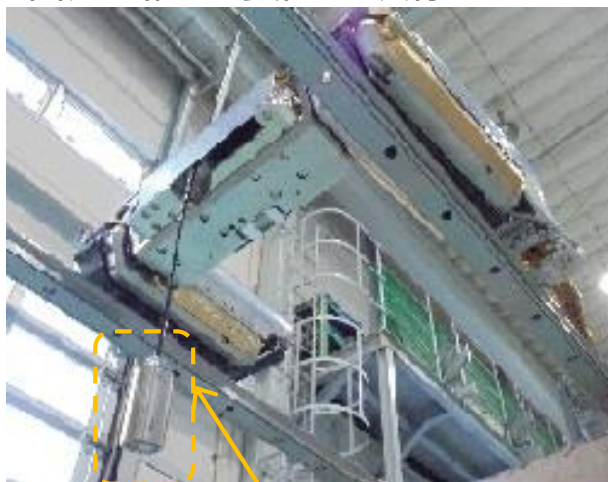
自走式調査装置 映像及び線量取得時

カメラ及び線量計が一体化した  
センサーユニット

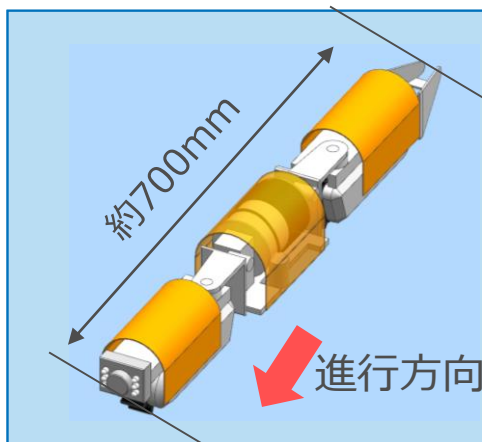
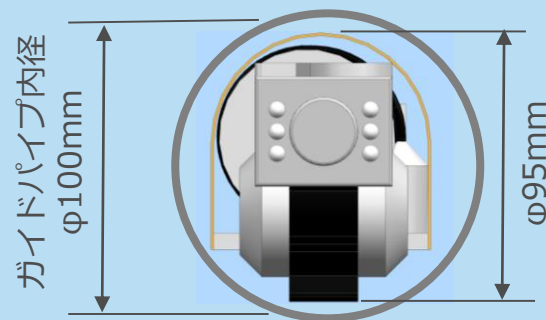
ガイドパイプ挿入時
