# 1.1号機 PCV内部調査進捗 (22日調査速報) 1/3

< 参考資料 >  
 2017年3月23日  
 東京電力ホールディングス株式会社

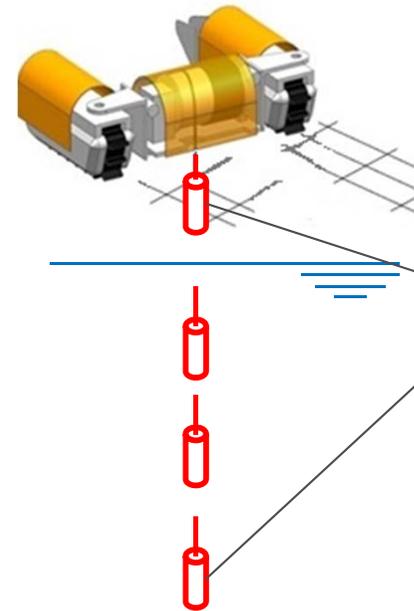
## ■ D2近傍の調査状況は以下の通り

水中画像

調査点の線量  
(暫定値)

- ・グレーチング上 : 9.3Sv/h
- ・最下点 : 9.4Sv/h  
(PCV床面より約0.9m上\*)

画像データ及び線量データを整理した後に、PCV底部の状況を評価予定

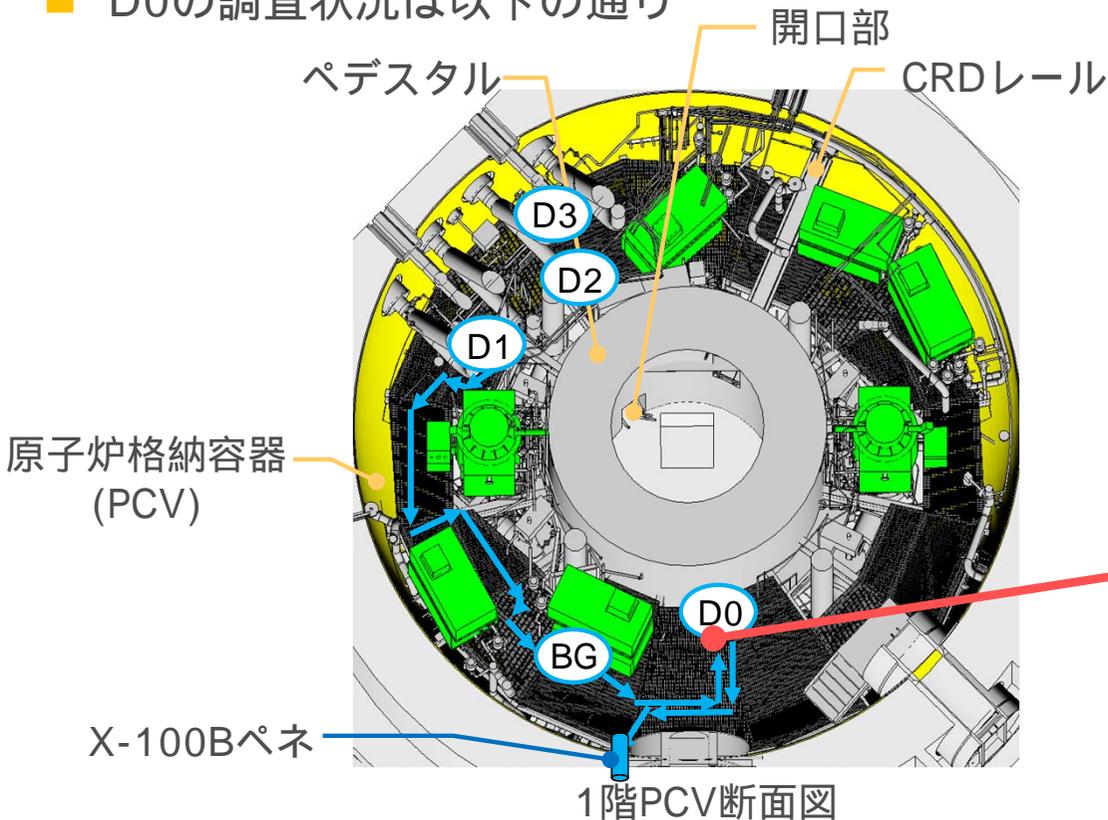
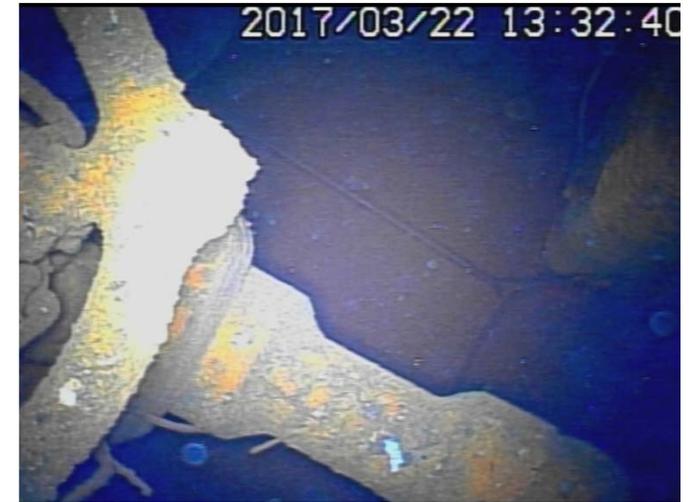
## ■ D0の調査状況は以下の通り

水中画像

調査点の線量  
(暫定値)

- ・グレーチング上：6.7Sv/h
- ・最下点：1.6Sv/h  
(PCV床面より約0.6m上\*)

画像データ及び線量データを整理した後に、PCV底部の状況を評価予定

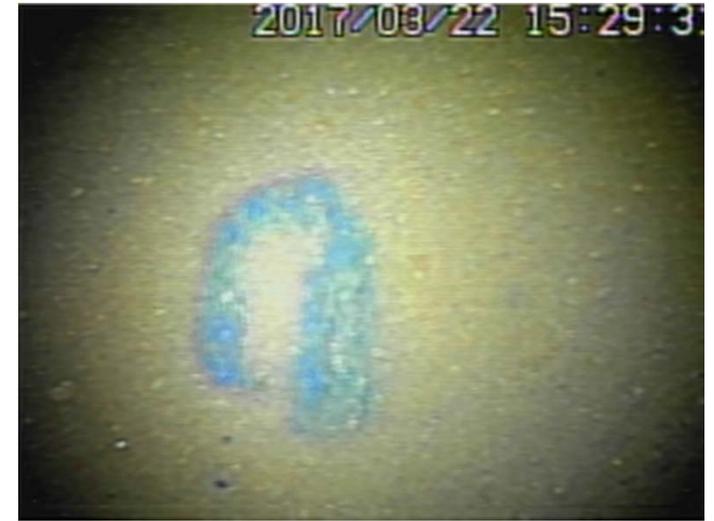
## ■ D0の調査状況は以下の通り

水中画像

調査点の線量  
(暫定値)

- ・グレーチング上：3.6Sv/h
- ・最下点：5.4Sv/h  
(PCV床面より約0.3m上\*)

画像データ及び線量データを整理した後に、PCV底部の状況を評価予定

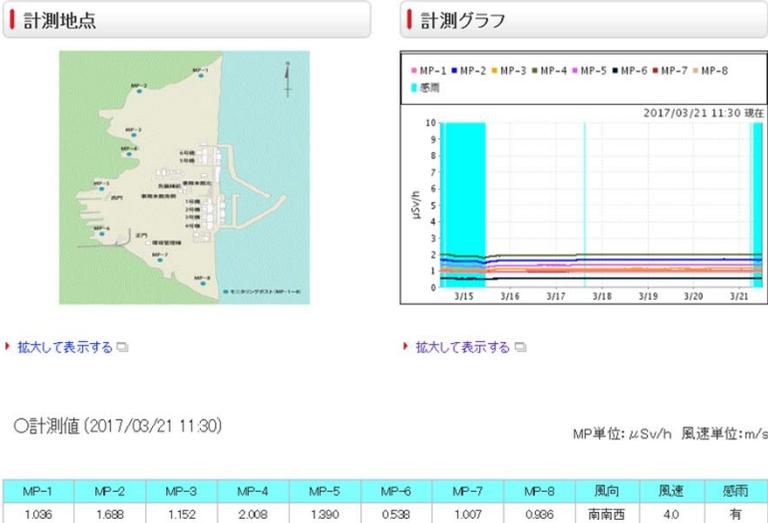
既設モニタリングポストデータ

(2017年3月23日13:50時点 : 約0.5~2 μSv/h)

\* 原子炉格納容器内部以外からの線量寄与も含めた線量

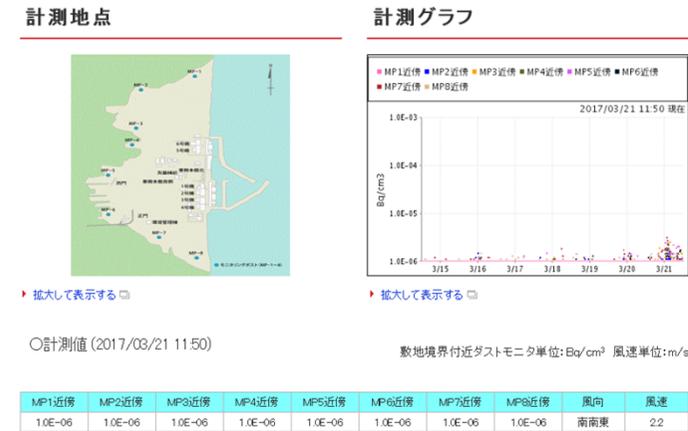
福島第一原子力発電所敷地境界付近でのダストモニタ計測状況

福島第一原子力発電所の敷地境界にあるモニタリングポスト(MP-1~MP-8)近傍において測定している、空気中の放射性物質濃度の測定結果をお知らせいたします。

(2017年3月23日10:50時点 : 1.0E-06Bq/cm³)

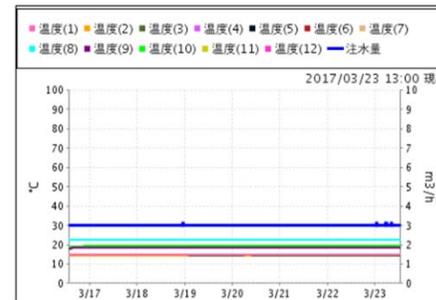
#### 計測グラフ

○ 計測値 (2017/03/23 13:00)

温度(1)	温度(2)	温度(3)	温度(4)	温度(5)	温度(6)	温度(7)
15.1	14.7	14.6	14.7	14.6	14.5	14.5
温度(8)	温度(9)	温度(10)	温度(11)	温度(12)	注水量	
22.7	18.5	19.4	-	-	3.0

(2017年3月23日13:00時点 : 約14~23°C)
