福島第一原子力発電所 1号機カバー解体工事における 梁吊り治具の不具合について

< 参考資料 >
2017年4月5日
東京電力ホールディングス株式会社

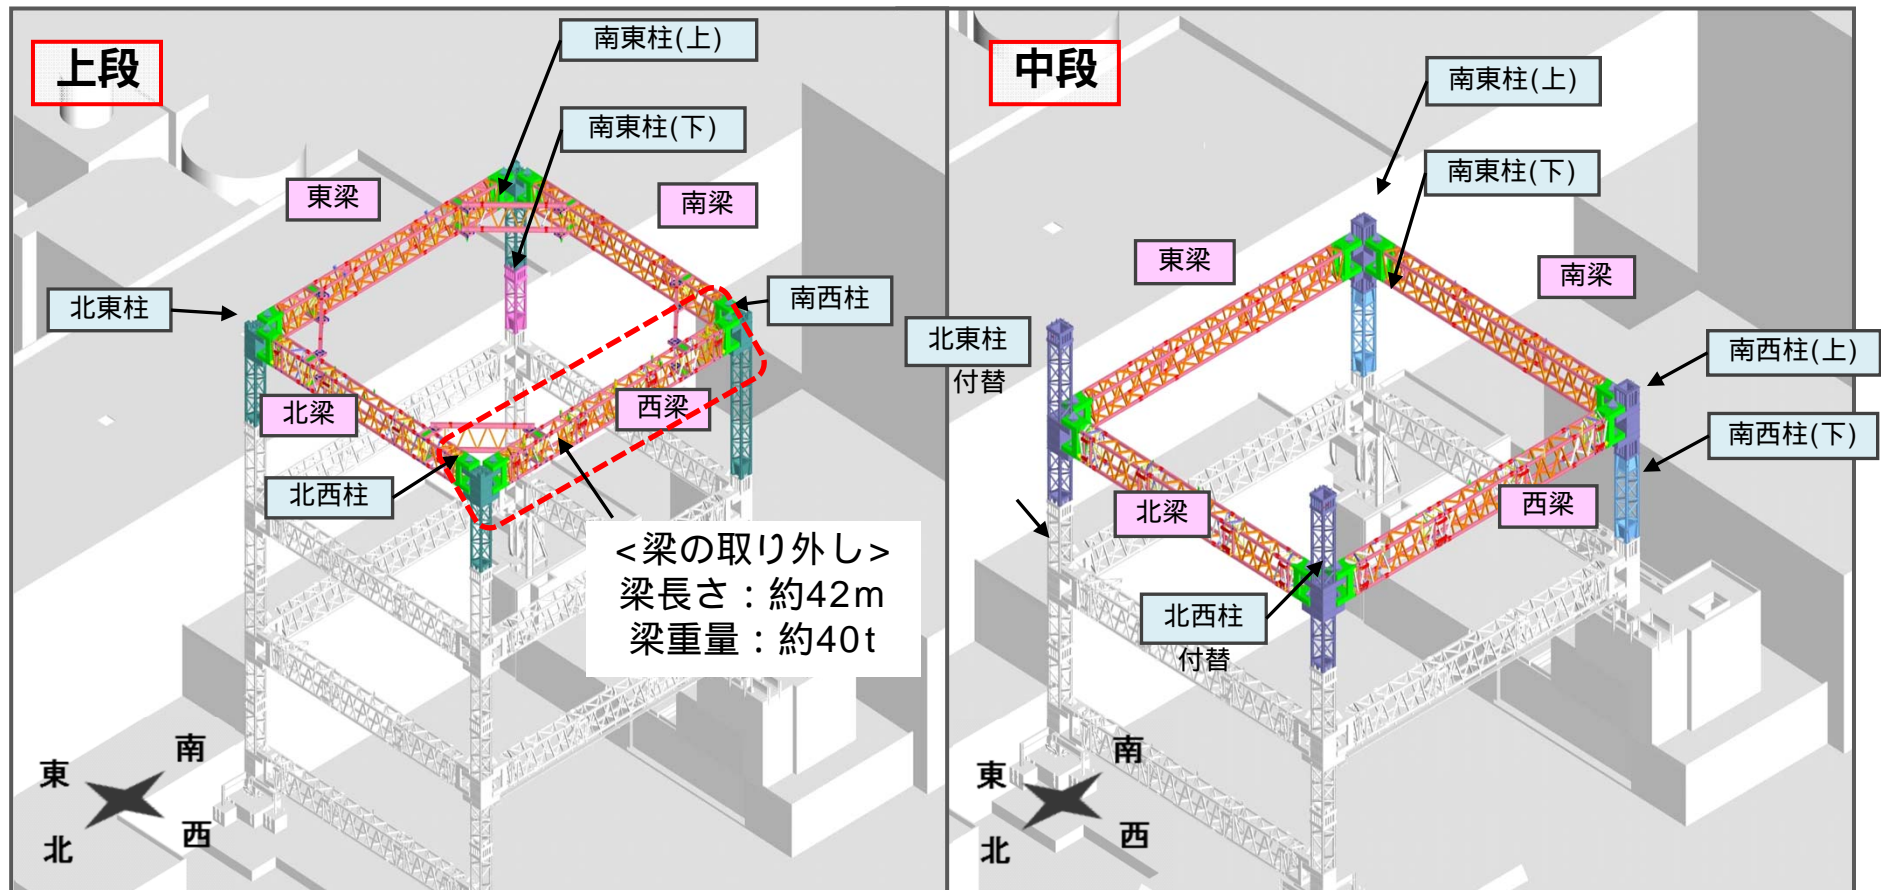
[カバー柱・梁取り外し順番図]

■ 上段西側梁の取り外し作業

内番号は解体順番を示す

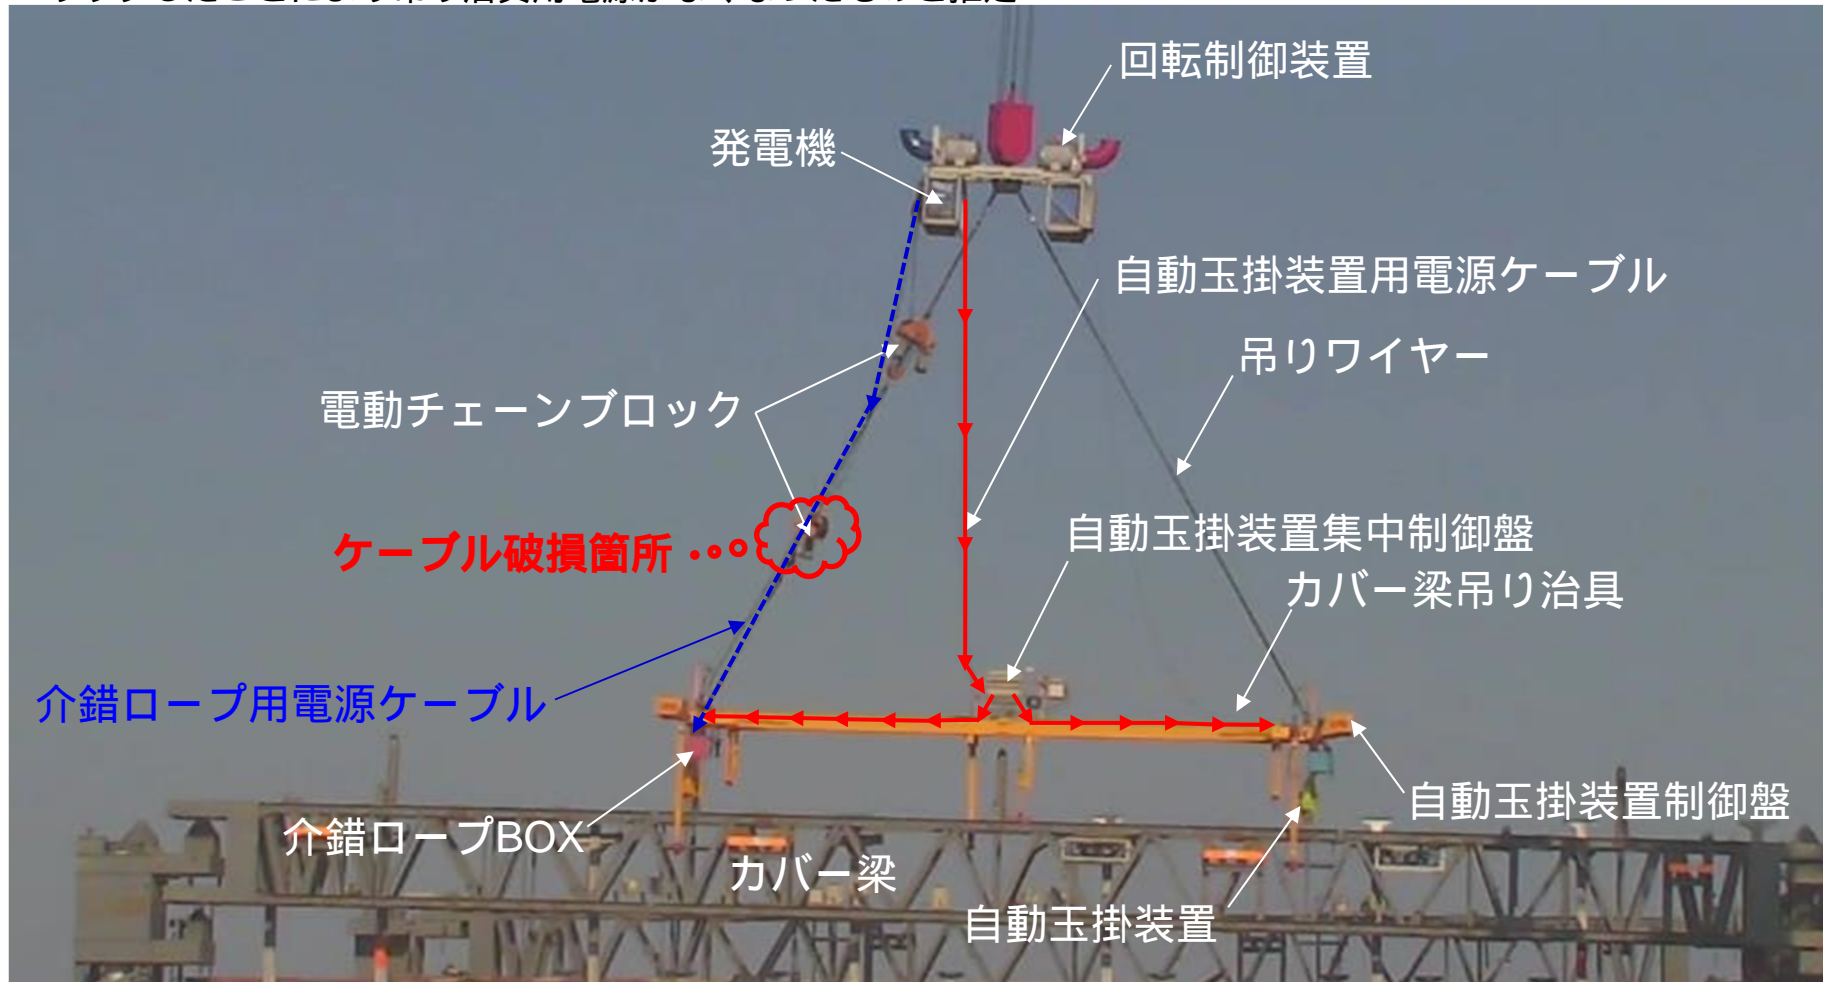
- 1号機原子炉建屋カバー解体工事にてカバー梁取り外し作業中、カバー梁吊り治具（以降吊り治具）の自動玉掛装置電源がなくなり、吊り治具が外れなくなった。
- 発電機から介錯ロープBOX開閉用の介錯ロープ電源ケーブルと自動玉掛装置に電源を供給
- 電動チェーンブロックを作動させた際、介錯ロープ用電源ケーブルを巻き込んで破損し、発電機メインブレーカーがトリップしたことにより吊り治具用電源がなくなったものと推定
