G6エリアA9タンクフランジ部からの水の滴下について

< 参考資料 >
平成29年6月5日
東京電力HD株式会社

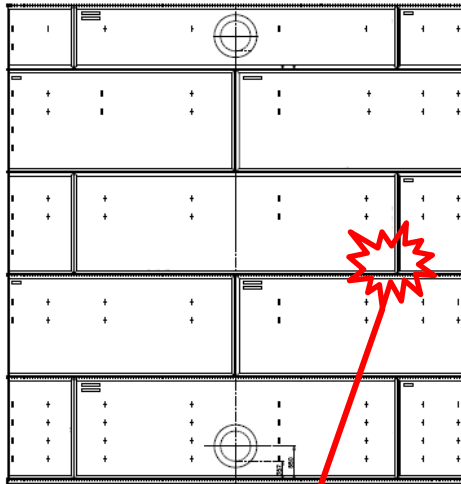
G6-A9タンク

漏えい箇所

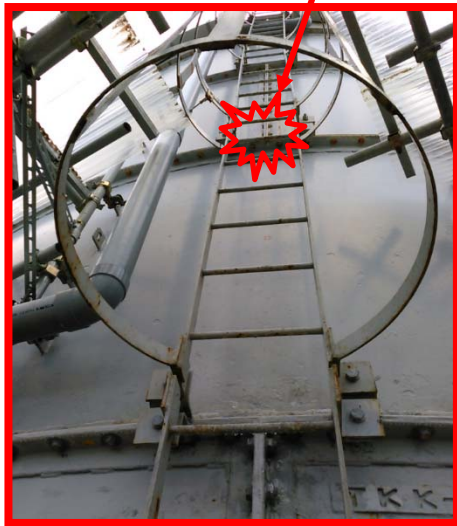
養生実施

- 16：05 協力企業パトロール員がG6エリアA9フランジタンクの第二フランジ部より5～7滴/1秒程度の水の滴下を発見
- 16：12 協力企業作業員から復旧班長へ連絡
- 16：22 G6エリア外堰の排水弁を閉止
- 17：25 滴下水を受けるためのビニル養生を実施。滴下した水は仮設タンクに受ける処置を実施。滴下量は5～7滴/1秒程度で変化なし

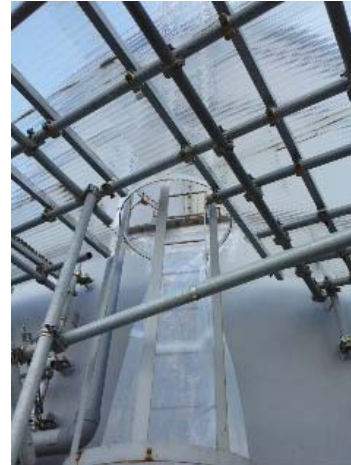
滴下養生

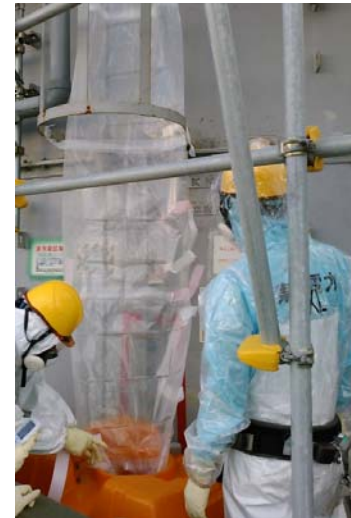
仮設タンク設置
