放射線データの概要 過去の状況

陸側遮水壁設置工事における被ばく低減対策について

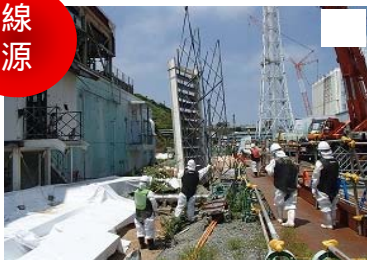
瓦礫撤去作業の様子

作業エリア毎の特徴を踏まえ、被ばく低減対策を選定し、除染（瓦礫撤去（ ）、側溝清掃、地山掘削）と遮へい（砕石・鉄板敷設、鉛板（ ）・RC板・L型擁壁・構台の設置）を実施。また、作業時には遮へいベストを着用し、作業員の被ばくを低減。

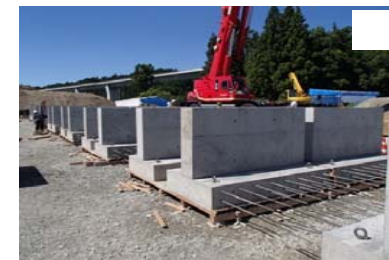
設備概要図

1～4号機周辺の高線量エリア（最大で約3.5mSv/h [1号機西側]）から離れた35m盤（約0.01mSv/h）に凍結プラントを設置（ ）し、設備の運転状況を遠隔監視すること、また、構外でトレンチのプレキャスト化（ ）をすることで、作業員の被ばくを低減。

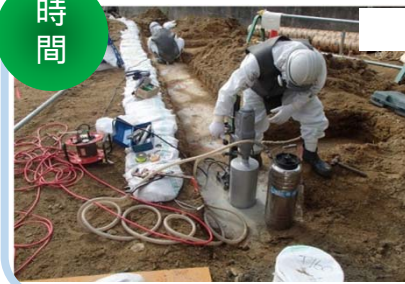
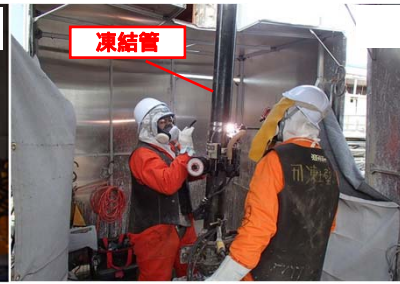
コア削孔機による施工

ポーリングマシン操作時間削減で
「195人・mSv低減」

凍結管ポーリング継手治具使用

削孔管の接続を機械化して
「2,600人・mSv低減」

凍結管自動溶接

自動溶接による時間短縮で
「813人・mSv低減」

高線量エリアと低線量エリアの作業ローテーションを実施すること、待機時は遮へいボックスへ待避することで、高線量エリアでの作業時間を短縮し、作業員の被ばくを低減。また、作業毎に様々な効率化（コア削孔機による施工（ ）、凍結管ポーリング継手治具使用（ ）、凍結管自動溶接（ ））を図り、構内作業時間を短縮することで、作業員の被ばくを低減。
