# 陸側遮水壁の状況

2018年 3月29日

東京電力ホールディングス株式会社

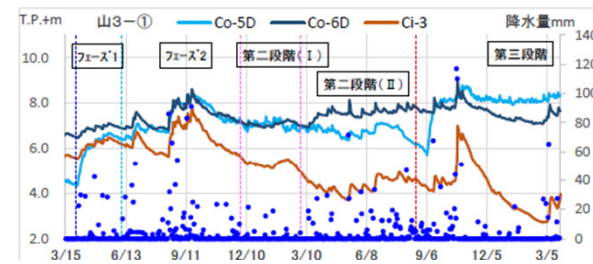
## 2-3 地下水位・水頭状況 (中粒砂岩層②) 山側

陸側遮水壁運用における監視項目(山側 中粒砂岩層水位)

### 3. 陸側遮水壁(海側周辺地下水位とサブドレン稼働状況)

### 4. 陸側遮水壁内外水位

・地下水位は3/26 7:00時点のデータ

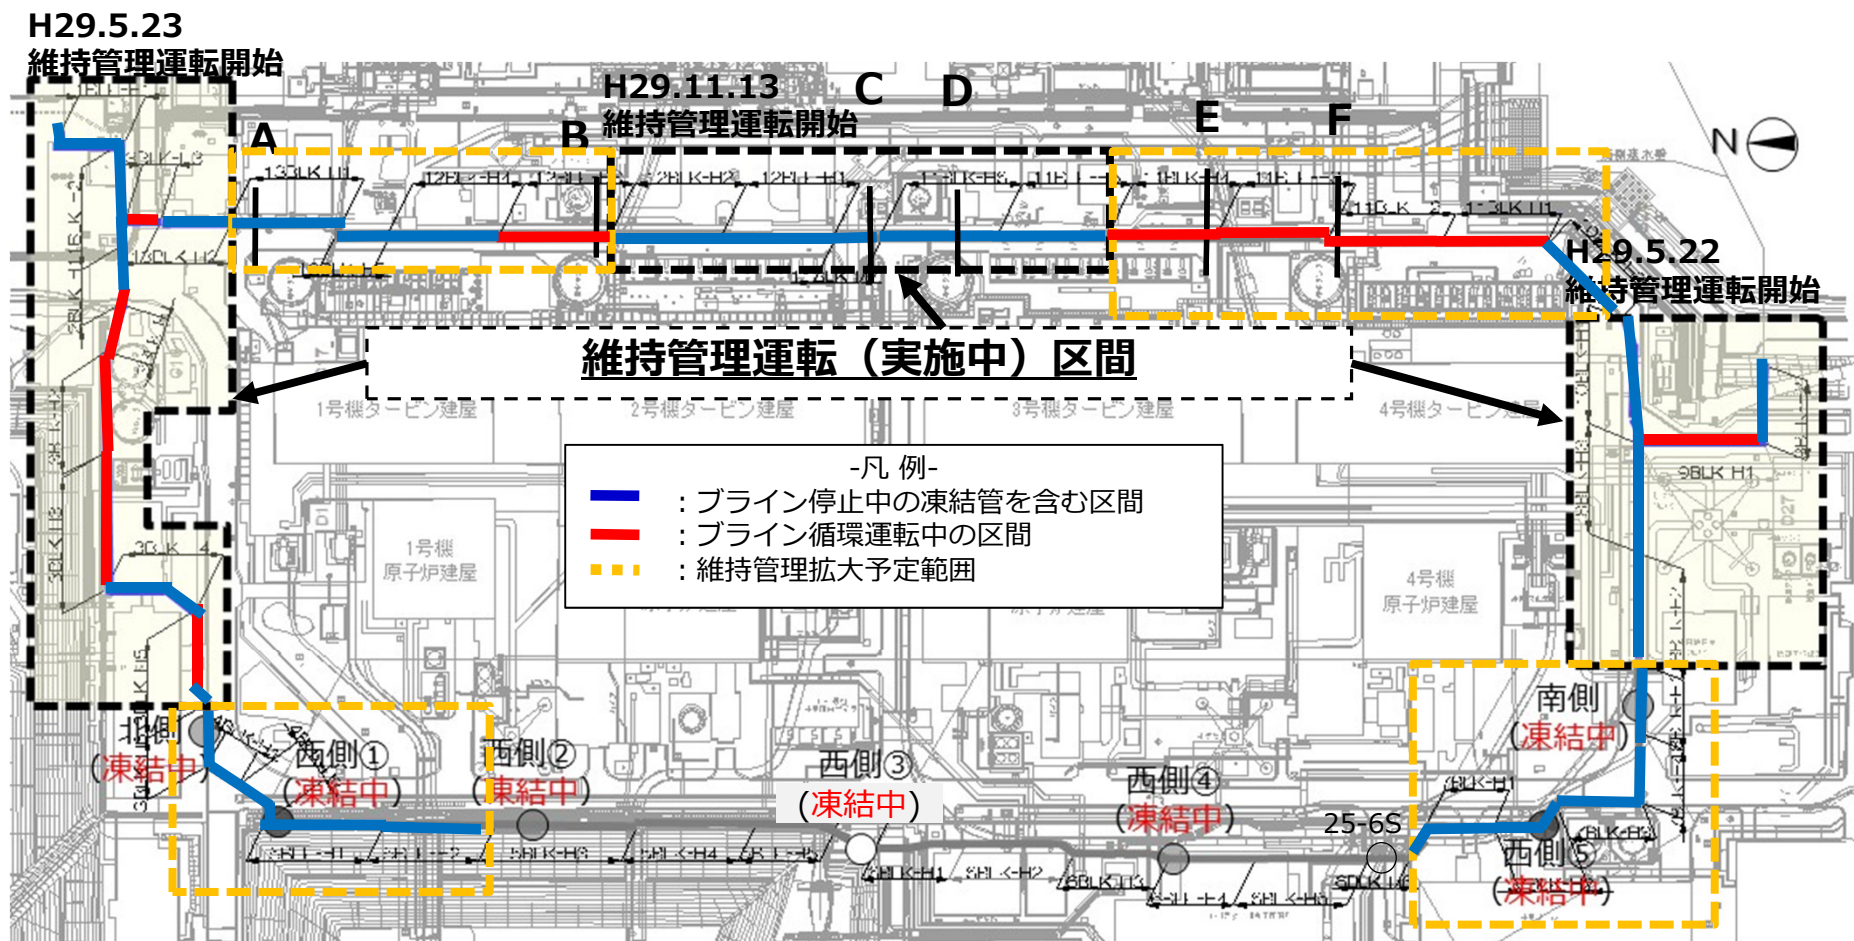
### 3 維持管理運転の状況 (3/26 7:00現在)

- 維持管理運転対象ヘッダー管39 (北側11, 南側8, 東側15, 西側5) のうち、28ヘッダー管 (北側7, 南側7, 東側9, 西側5) にてブライン停止中。  
【全体 28/39ヘッダー ブライン停止中】
- 維持管理運転範囲の拡大については、3月中を目途に3/14より順次拡大中。  
【39/49ヘッダーで維持管理運転】

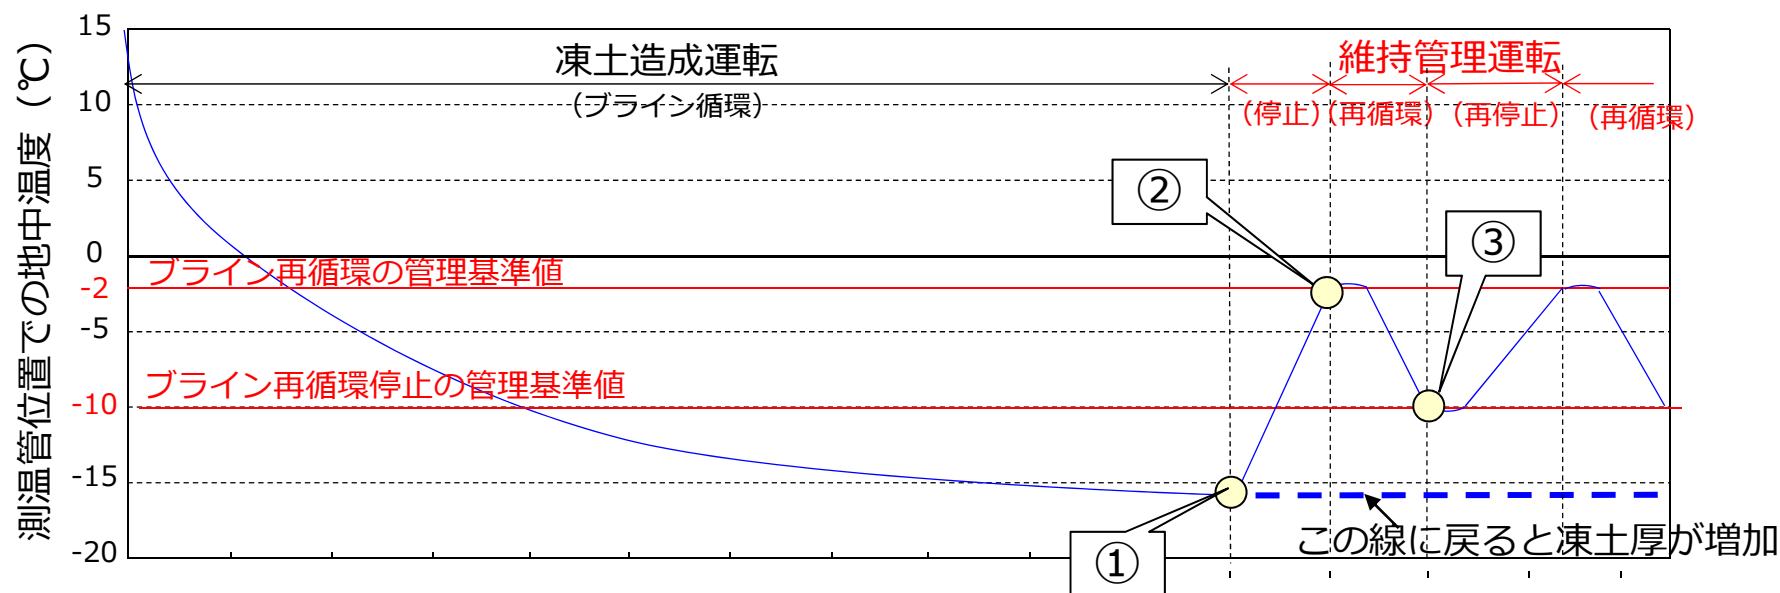
## ■ 維持管理運転時の地中温度イメージ

- ・維持管理運転に移行後 (①), ブライン再循環の管理基準値 (②) とブライン再循環停止の管理基準値 (③) を設定し, 地中温度をこの範囲で管理する。

- ① : 維持管理運転へ移行
- ② : ブライン再循環 ……測温点のうちいずれか1点で地中温度-2℃以上\*
- ③ : ブライン循環再停止……全測温点-5℃以下\*, かつ全測温点平均で地中温度-10℃\*以下

\* ブライン停止および再循環の管理基準値は, データを蓄積して見直しを行っていく。  
 \* 急激な温度上昇や局所的な温度上昇が確認された場合には, 個別に評価を行い維持管理運転の運用方法を再検討する。

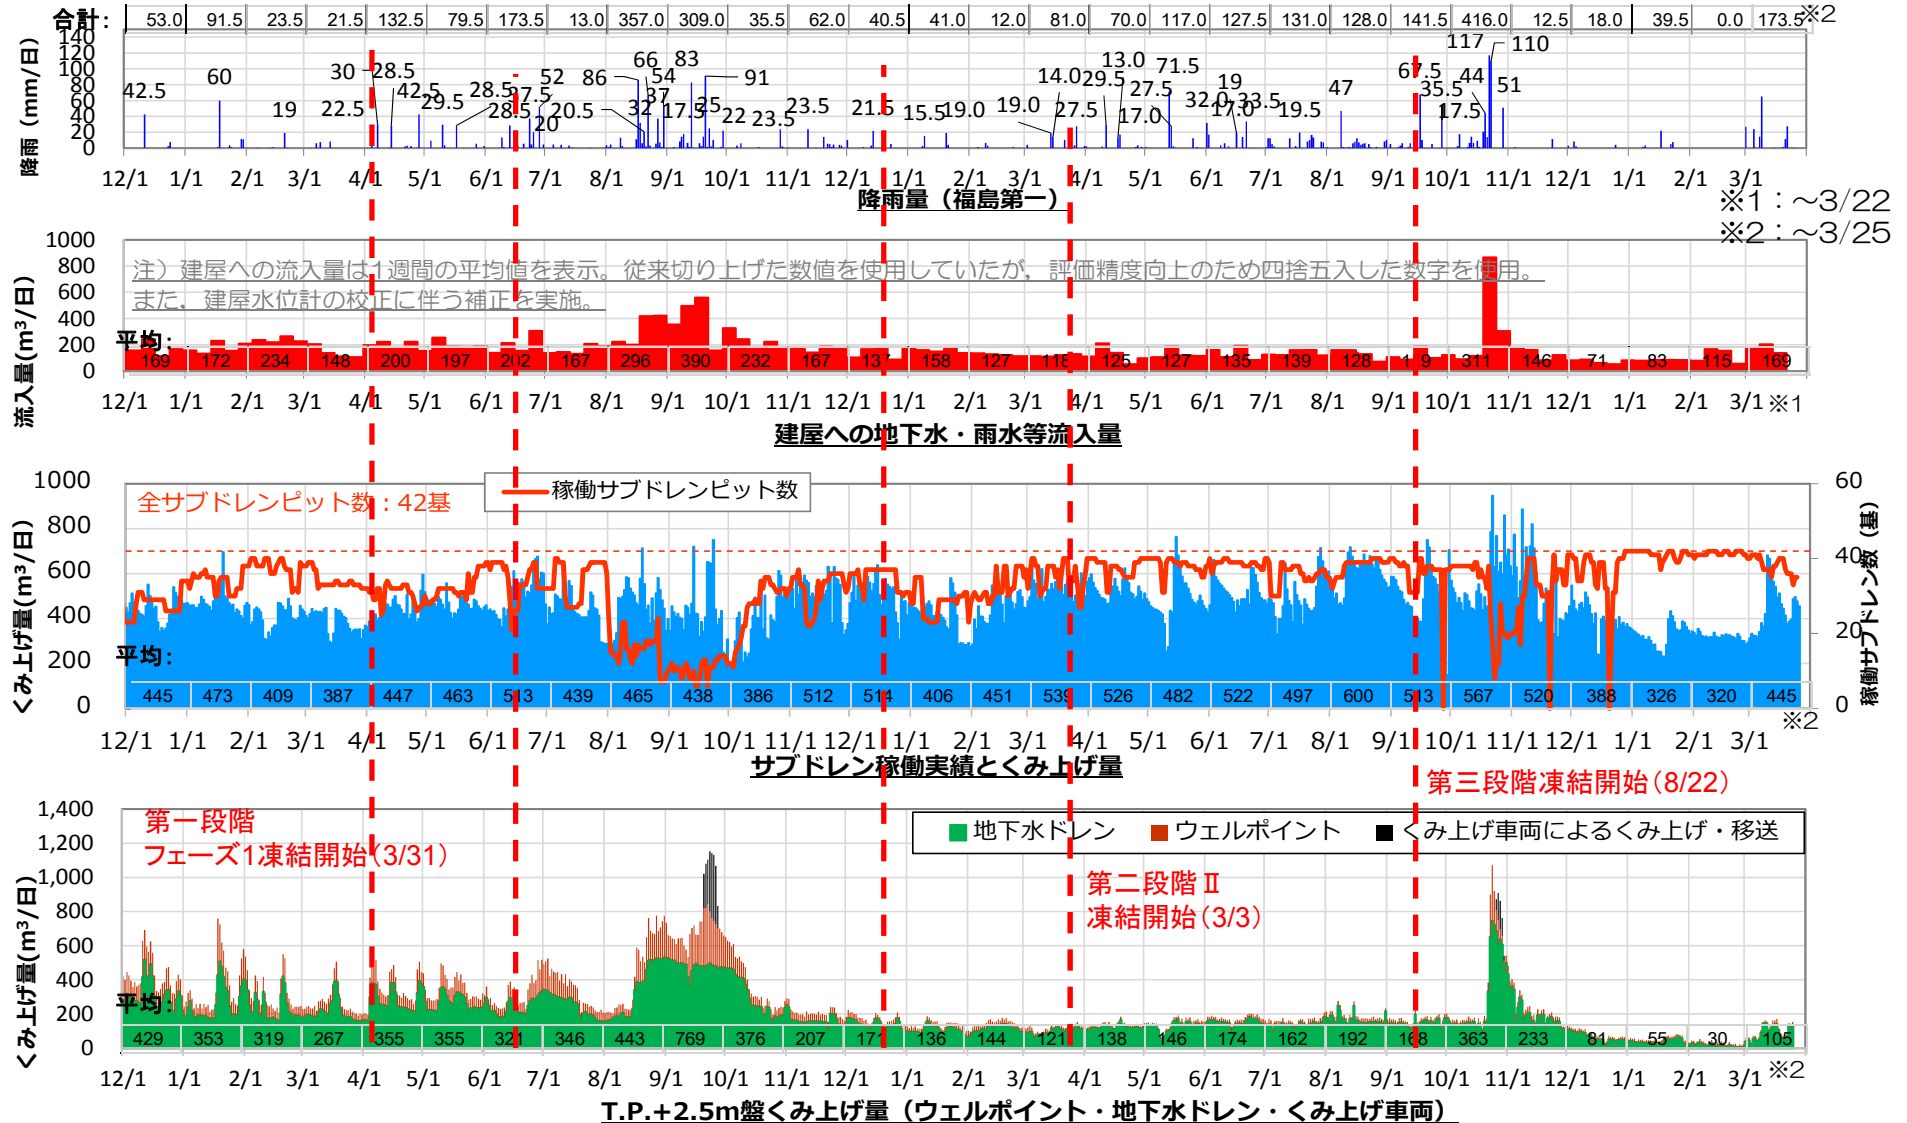
## 【参考】1F降雨と建屋への地下水流入量・各くみ上げ量の推移

- 建屋流入量（建屋への地下水・雨水流入量）およびサブドレンくみ上げ量は、陸側遮水壁（山側）の閉合進展に伴い減少しており、建屋流入量は2017年12月に既往最小値約71m<sup>3</sup>/日、サブドレンくみ上げ量は2018年2月25日にサブドレン全基稼働状態での既往最小値約300m<sup>3</sup>/日となった。
- T.P.+2.5m盤くみ上げ量は、陸側遮水壁（海側および山側）の閉合進展に伴い減少してきており、2月25日に既往最小値約14m<sup>3</sup>/日となった。
