放射線データの概要 過去の状況

1号機原子炉建屋上部のガレキ撤去作業について

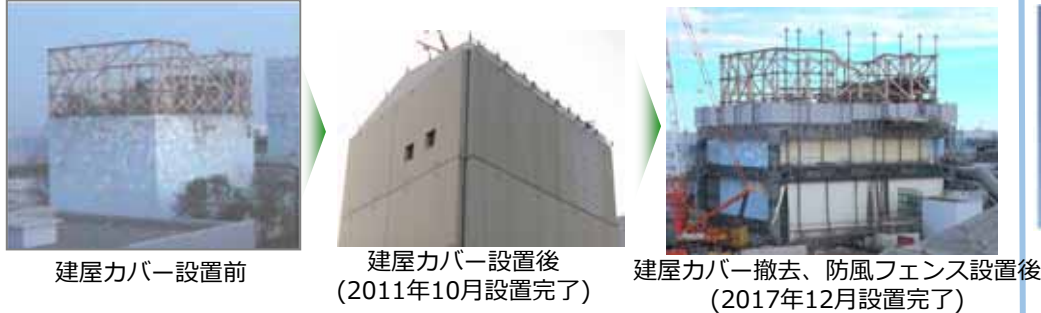
① 1号機外観の変遷

- 1号機では使用済燃料プール(以下、SFP)内の燃料取り出しに向けて、2018年1月から原子炉建屋上部にあるガレキ(北側)を撤去しています。
- これまでに様々なダスト飛散抑制対策を実施し、1号機は姿を変えてきました(①)。ガレキ撤去においても、作業進捗に伴いモックアップ試験を行い、屋根鉄骨分断作業時の振動がより小さい装置に計画を変更(カッター→ワイヤーソー)する等、**ダスト飛散リスクをより低減すべく、ガレキ撤去装置の工夫も続けています(②)**。徹底したダスト飛散抑制対策(③)を講じた結果、建屋カバー解体ならびにガレキ撤去においても、ダスト飛散による警報発生や環境に影響を与えるトラブルは発生していません(④)。
- クレーンで吊った各種ガレキ撤去装置を、**遮蔽された遠隔操作室内から遠隔操作することで、作業員の被ばくを低減しています。**(作業場所雰囲気線量率：建屋周辺200 μ Sv/h程度→遠隔操作室1 μ Sv/h程度 [1日の作業員一人あたりの作業時間は4~5時間程度])
- また、今後予定している中央部および南側のガレキ撤去と並行し、**南側ガレキ撤去の際に、ガレキ等がSFP内へ落下してSFPおよびSFP内に保管する燃料の損傷防止・影響緩和を目的としたSFP保護の検討を進めています。**
- 今後も、徹底した飛散抑制対策と、ダスト飛散状況の監視を行いながら、また、作業進捗に応じてより安全で着実な手段を取り入れながら、環境への影響・社会の皆さまにご心配を与えることなく作業を進め、福島第一原子力発電所のリスクを低減していきます。
