# 福島第一原子力発電所1号機 オペレーティングフロアのガレキ撤去の進捗状況

2018年3月30日

東京電力ホールディングス株式会社

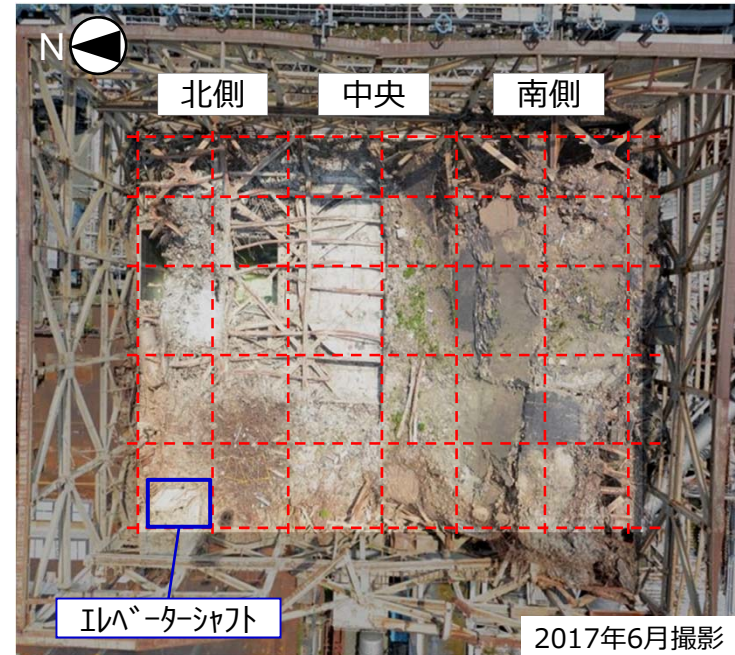
オペフロ上の崩落屋根状況（平面）

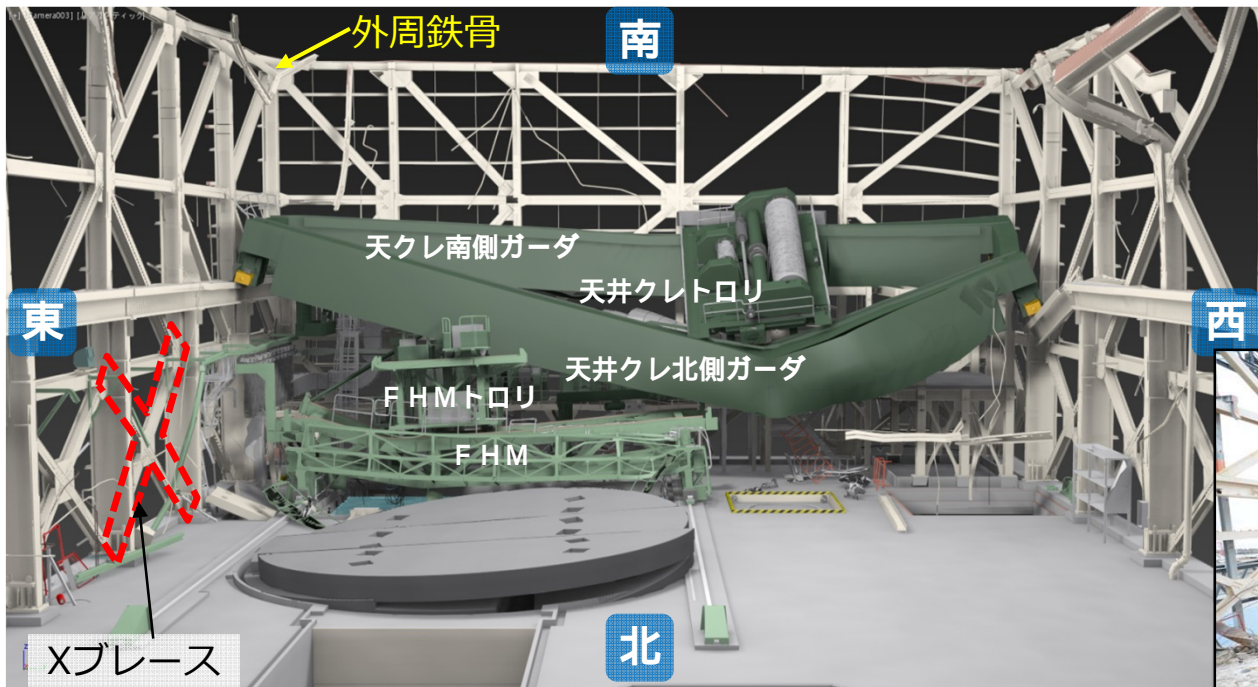
- 南側の崩落屋根は、天井クレーン（以下、天クレ）上に落下。天クレの下には、燃料取扱機（以下、FHM）、使用済燃料プール（以下、SFP）がある。
- 天クレは北側ガーダが変形しFHMに接触しており、トロリが傾いていることを確認。
- FHMは中央部および脚部の一部が変形していることを確認。

天井クレ・FHMのイメージ図

（3Dスキャン結果と写真を基に作成、配置図A方向）

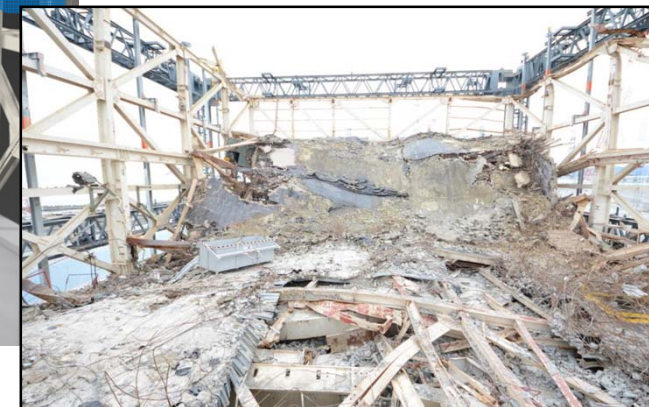
崩落屋根の状況

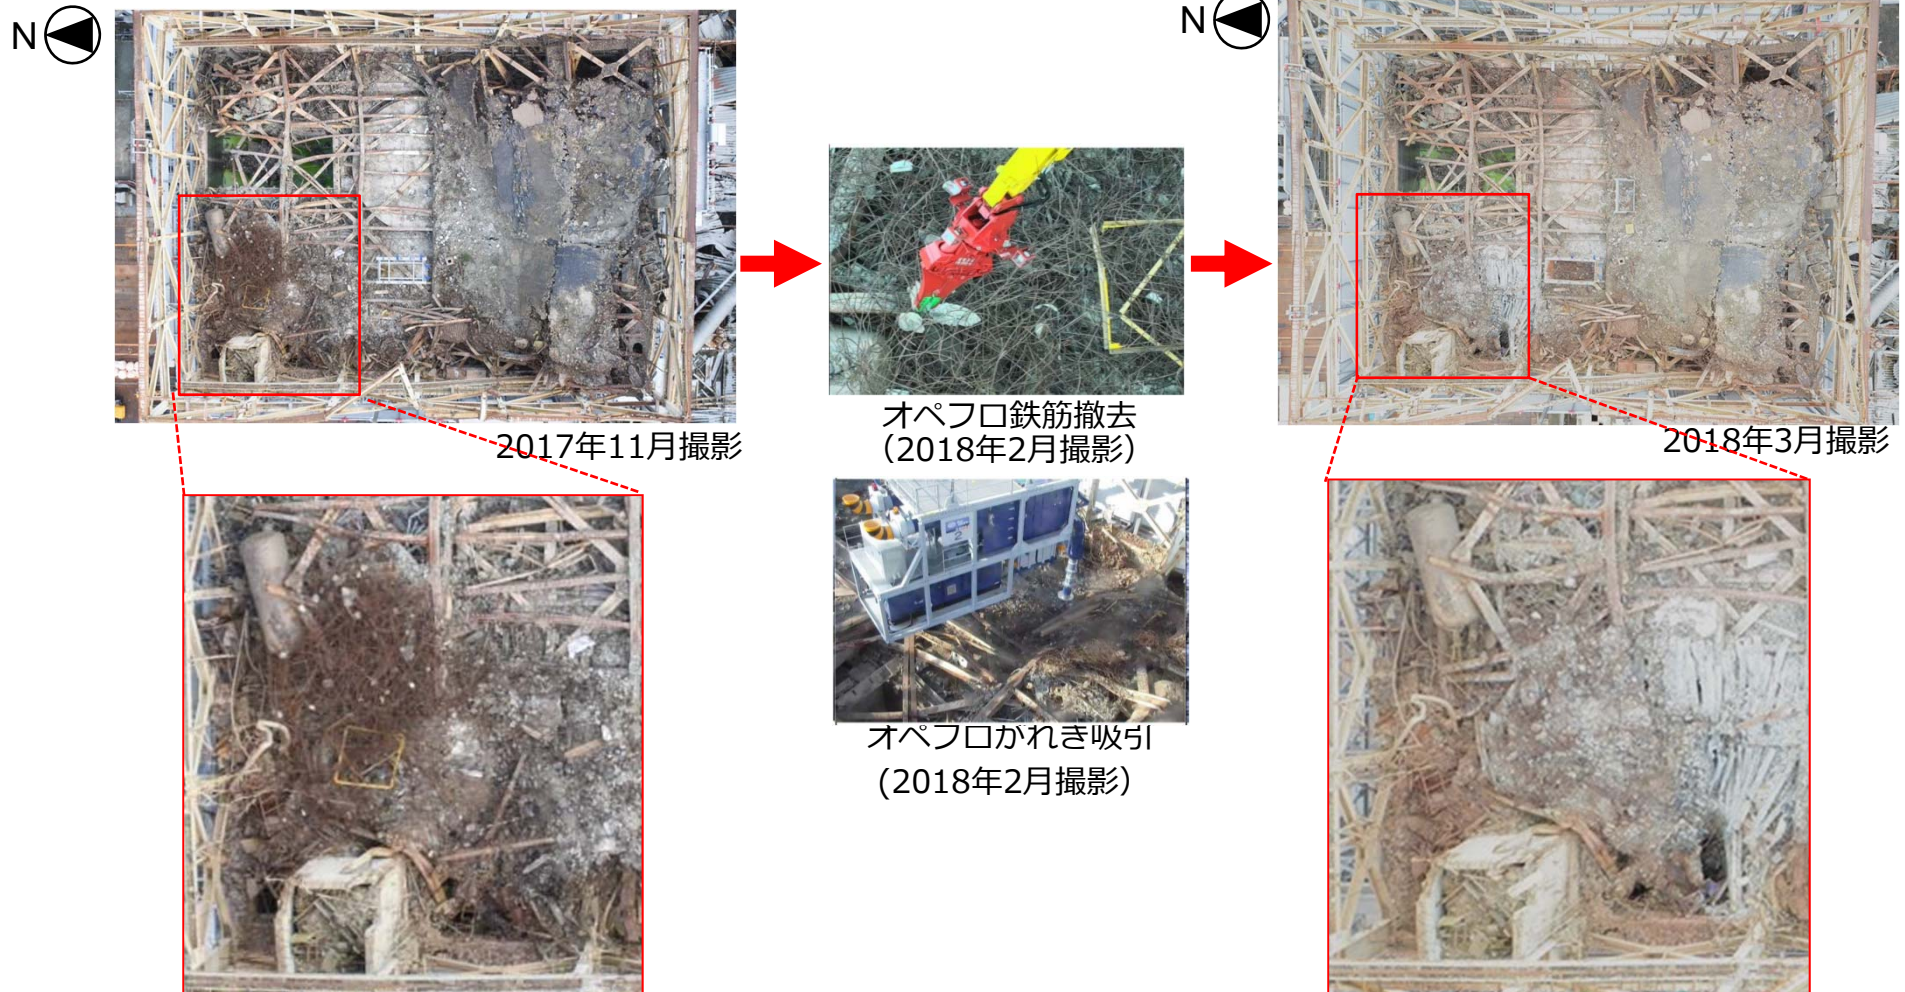
- 1号機原子炉建屋オペフロの北側ガレキ撤去を2018年1月22日から開始。
- オペフロのガレキ撤去は2021年度に完了する予定。

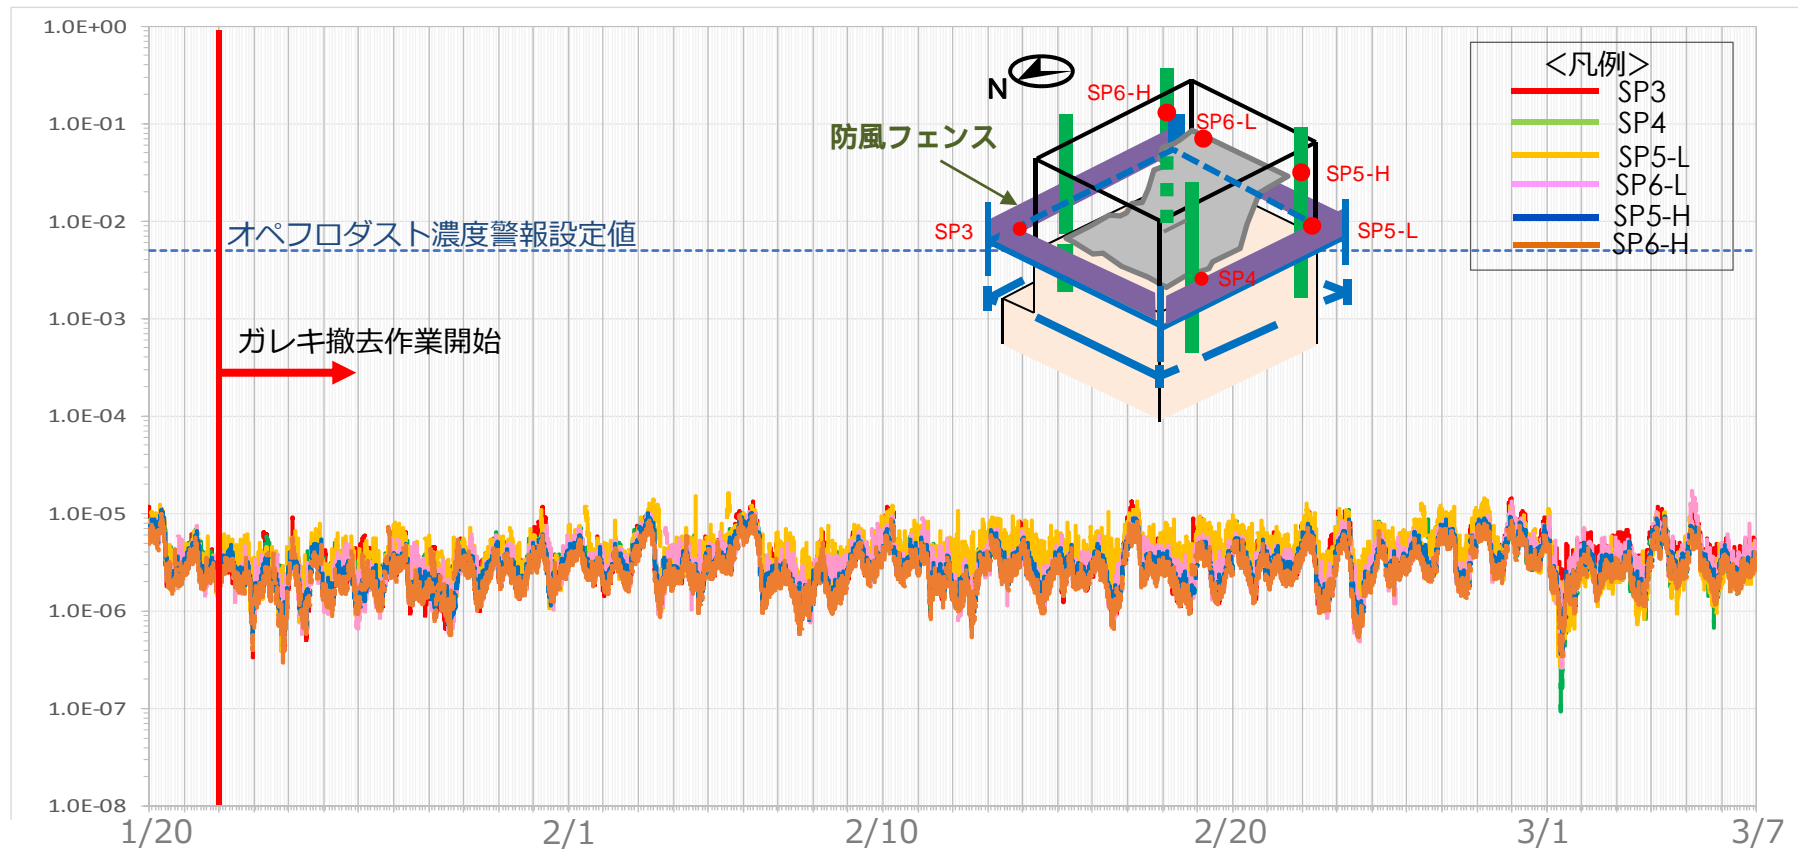
ガレキ撤去作業開始前後のオペフロの空気中の放射性物質濃度

- オペフロのダスト濃度に有意な変化はなく、オペフロダスト濃度警報設定値 ( $5.0 \times 10^{-3} \text{Bq/cm}^3$ ) に対し低い値で推移。
- 今後も連続ダストモニタによる空気中の放射性物質濃度の傾向監視を継続する。

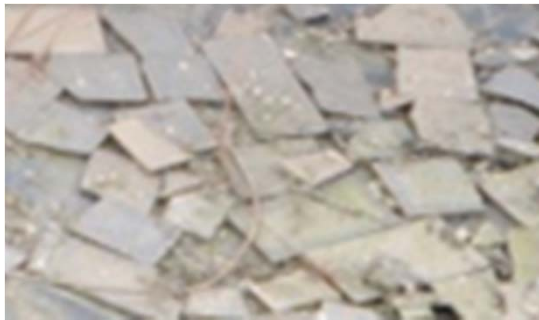
ルーフブロックの状況

ルーフブロックは、崩落屋根スラブ表面から剥がれ折り重なるような状態であるため、その隙間に飛散防止剤は廻りこんでいる

- ルーフブロックは屋根スラブ表面から剥がれ、屋根スラブは崩落の影響でひび割れた状態であるため、吸引装置により吸引する。
- 鉄筋等の支障物やデッキプレートはペンチで撤去する。
- 吸引装置で吸引したガレキは、吸引装置に接続されたコンテナに収容。
- ペンチで把持したガレキは、オペフロ床上の回収ボックスで集積した後、地上に吊下す。
- 作業により新たに露出した作業範囲に対し、飛散防止剤を散布する。

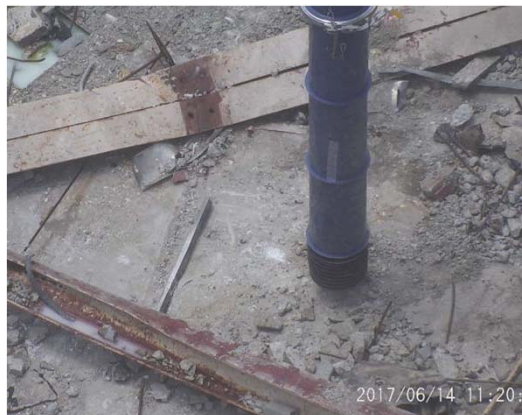
吸引装置によるガレキ撤去の様子

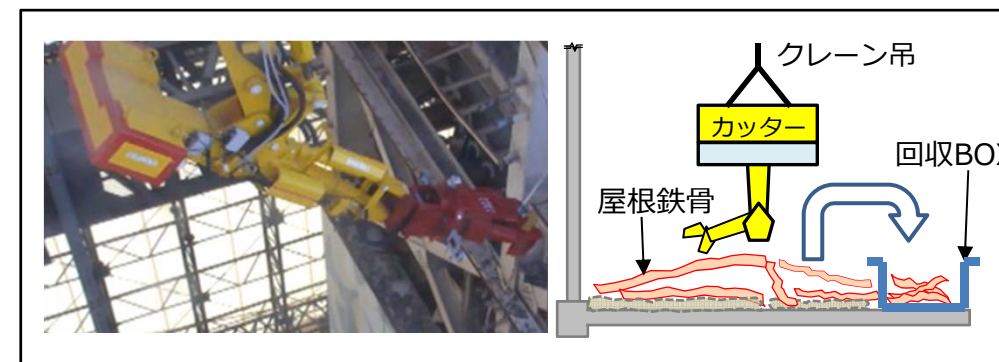
カッター

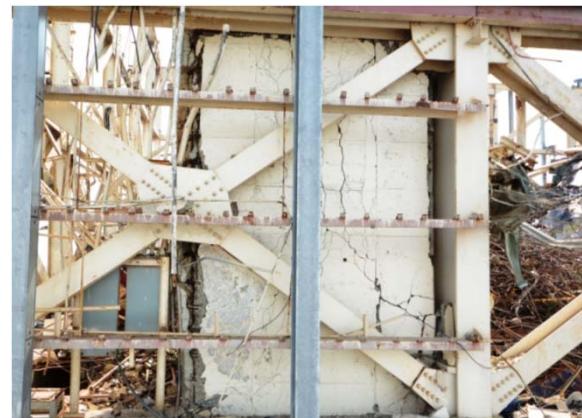
西面の壁状況

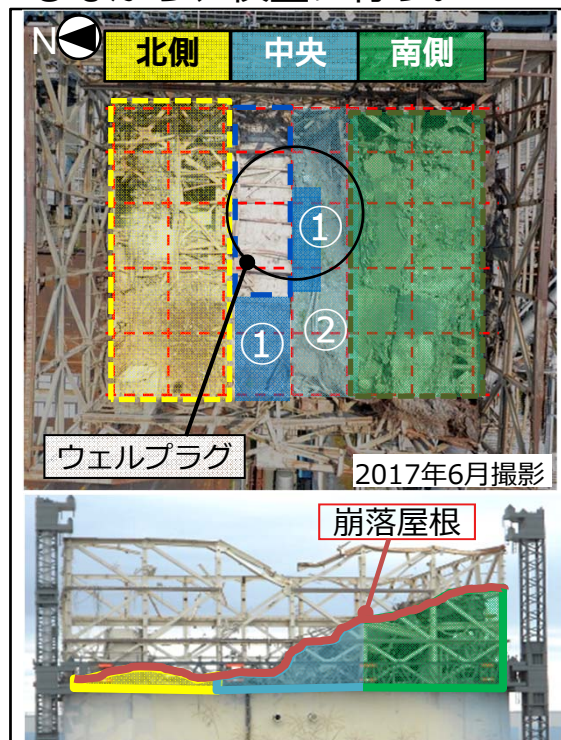
図1 中央ガレキ一部撤去範囲

- 図1「①」の範囲の崩落屋根は、北側と同様オペフロ床上に落下している。崩落屋根のうち「ルーフブロック等～デッキプレート」については北側と同様吸引・把持により撤去を行う。
- 図1「②」の範囲の崩落屋根は南へ向かって隆起しており、屋根スラブやデッキプレートを撤去すると南側ガレキへ影響する可能性がある。そのため、ダスト飛散抑制の観点から、「ルーフブロック等」を吸引する。
- 吸引装置で吸引したガレキは、吸引装置に接続されたコンテナに收容。
- ペンチで把持したガレキは、オペフロ床上の回収ボックスで集積した後、地上に吊下す。
- 作業により新たに露出した作業範囲に対し、飛散防止剤を散布する。
- 撤去作業は、ウェルプラグの状態の確認およびダストモニタやモニタリングポストの数値の監視をしながら、慎重に行う。

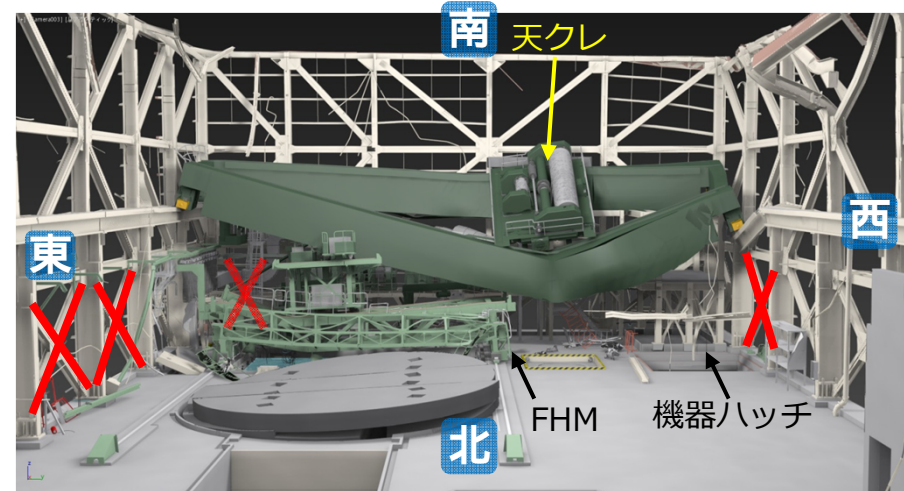
A方向から見たイメージ  
(崩落屋根を除いた場合の天クレ、FHMイメージ)

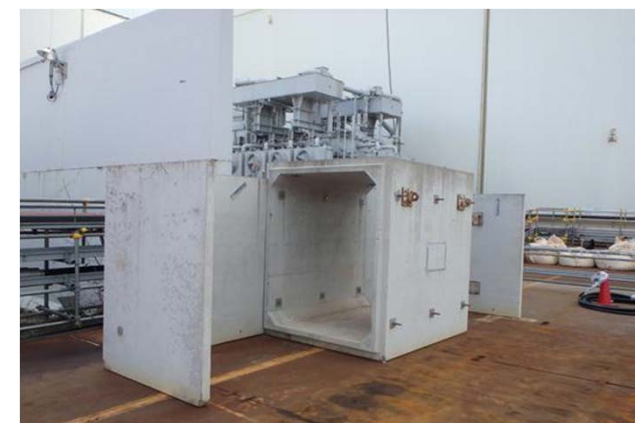
待機場所（低線量エリア）の活用による被ばく低減策例

- 放射線業務従事者が立ち入る場所では、外部放射線に係わる線量率を把握し、放射線業務従事者の立入頻度や滞在時間等を管理することで、作業時の被ばく線量が法令に定められた線量限度（100mSv/5年および50mSv/年）を超えないようにする。
- なお、本工事における放射線業務従事者の被ばく線量低減策として、以下の対策を実施する。
  - ・ 遠隔操作設備の利用による被ばく低減
  - ・ 遮へいの設置による作業環境の線量低減
  - ・ 待機場所（低線量エリア）の活用による被ばく低減
  - ・ 必要に応じた遮へいベスト等の保護具着用による被ばく低減
- 高線量エリアにおける施工であるため、現場状況を踏まえ、今後継続的に被ばく線量低減に向けた線源の把握と除去、線源からの遮へい、作業区域管理等を行い、更なる被ばく線量低減に努める。
