排水路の濃度低減対策について

2018年5月18日

東京電力ホールディングス株式会社

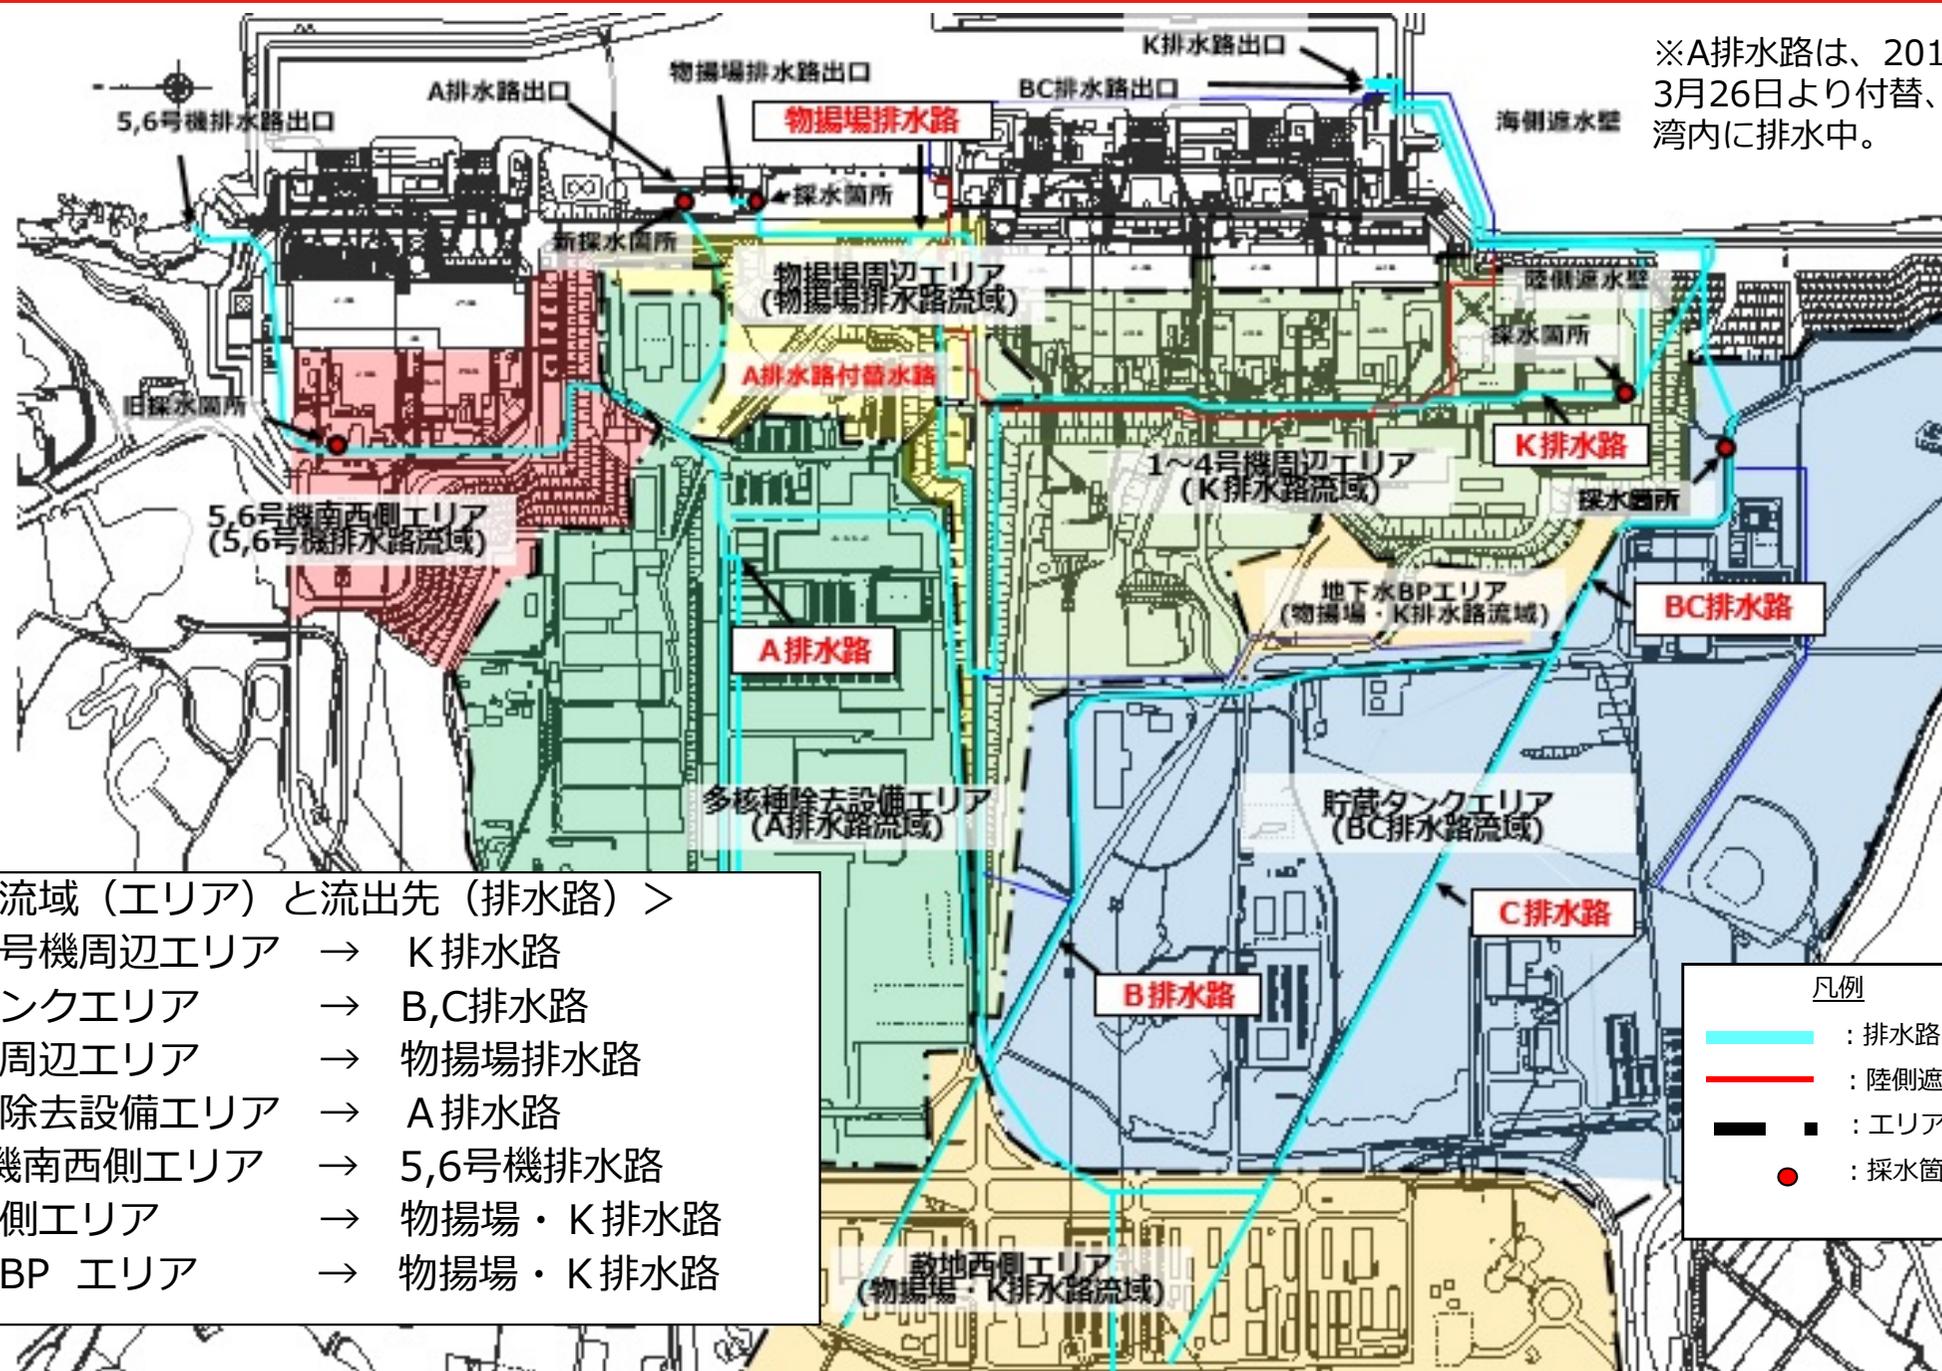
1. 排水路位置図

1～4号機周辺エリア	→	K排水路
貯蔵タンクエリア	→	B,C排水路
物揚場周辺エリア	→	物揚場排水路
多核種除去設備エリア	→	A排水路
5,6号機南西側エリア	→	5,6号機排水路
敷地西側エリア	→	物揚場・K排水路
地下水BP エリア	→	物揚場・K排水路

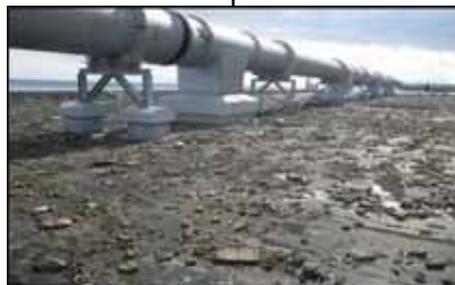
【施工前】4号機T/B屋

- 屋上面の汚染低減対策後に屋根雨水の水質調査を実施し,対策の効果を確認した。
- 1,2,4号機T/B建屋上屋屋根面の雨水の水質は,本設防水により大幅に改善された。

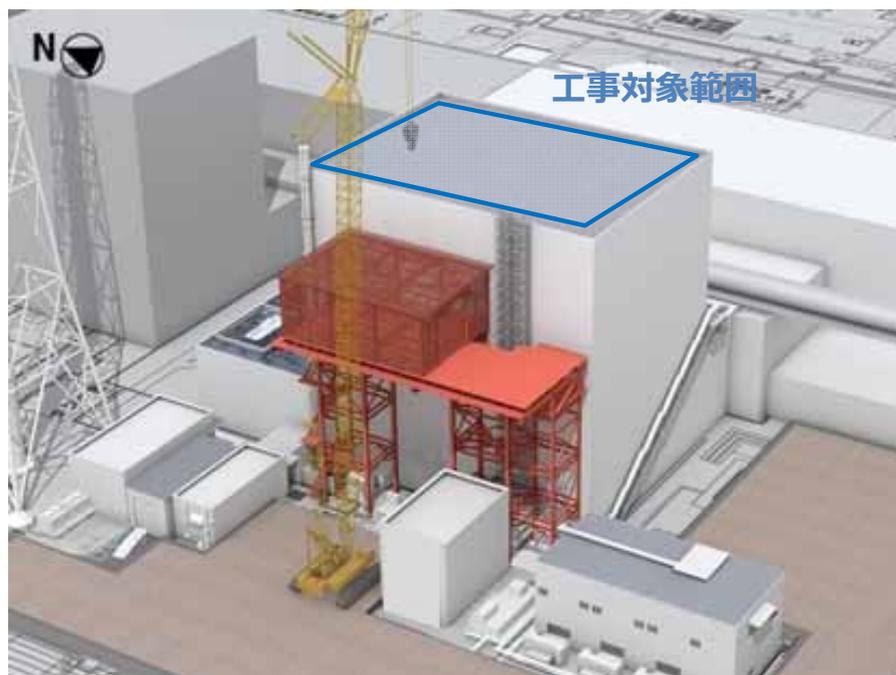
工事箇所

- 2号機R/B建屋上のルーフブロック等の屋根保護層撤去を実施し、屋上の汚染物の撤去を実施する。
- 主な工事内容は以下の通り
2号機R/B建屋の屋根保護層撤去（2018年5月11日完了）
（ルーフブロックの撤去・敷砂の撤去）

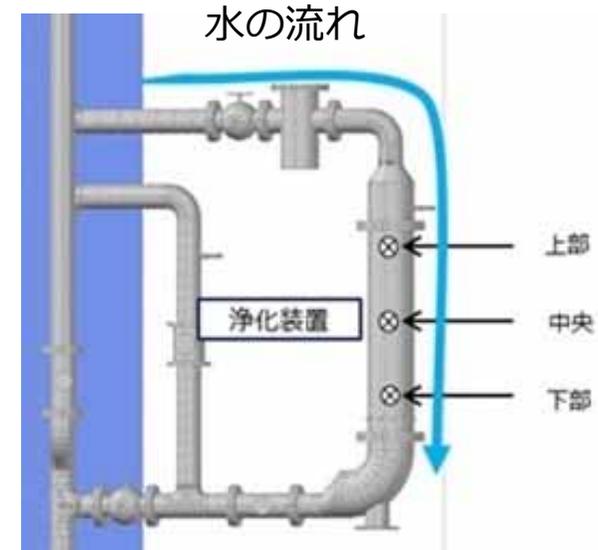
図1 浄化材線量測定位置

- セシウム137濃度の高いタービン建屋下屋の雨樋に設置した浄化装置通過前後で採水，分析を行ったところ，浄化材通過後のセシウム137濃度は1/18～1/100に低下しており，想定していた1/10を上回る効果が確認された。
- 浄化材の表面線量率も通水量に比例して上昇しており，上部ほど線量率の上昇が大きいことから，浄化装置により雨樋排水が浄化されているものと考えられる。

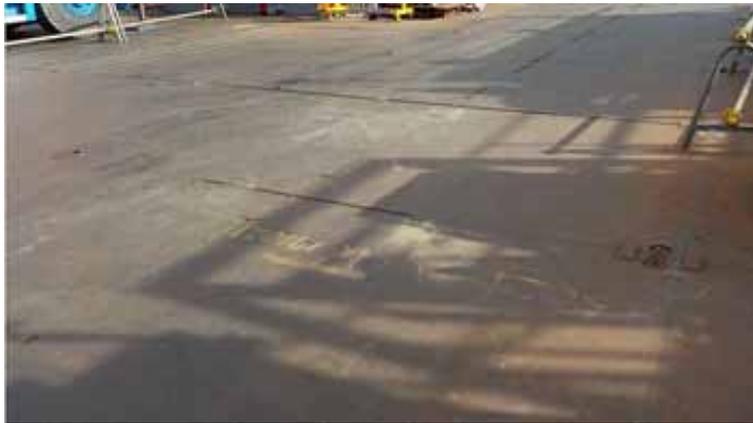
【1号機建屋周辺ヤード整備】

- 1～3号機建屋周辺のヤード整備及び西側や北側法面フェーシングを実施している。

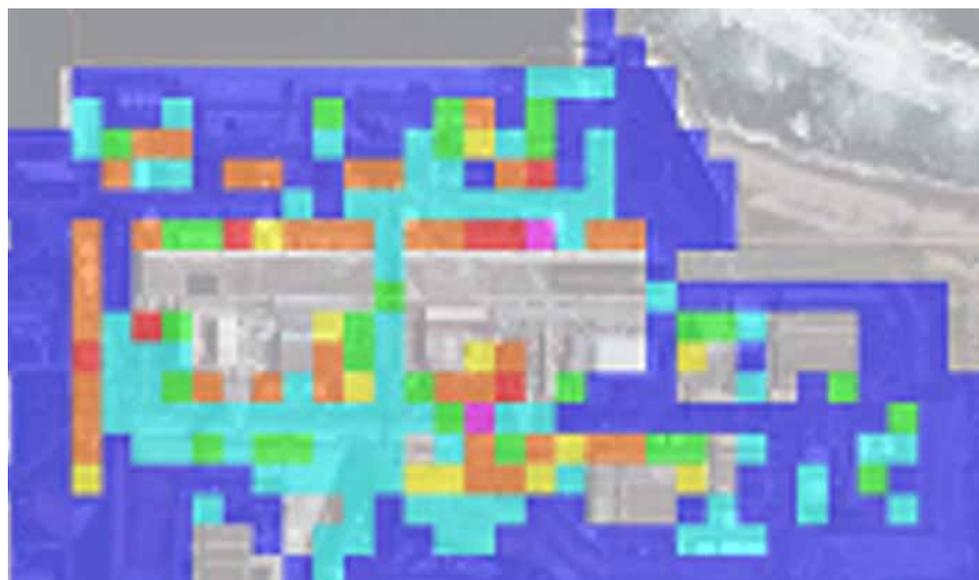
【2016年4月】

- 建屋周辺の平均線量率は、下表に示す工事等の進捗により、2.5m盤及び8.5m盤ともに年々低下の傾向を示している。

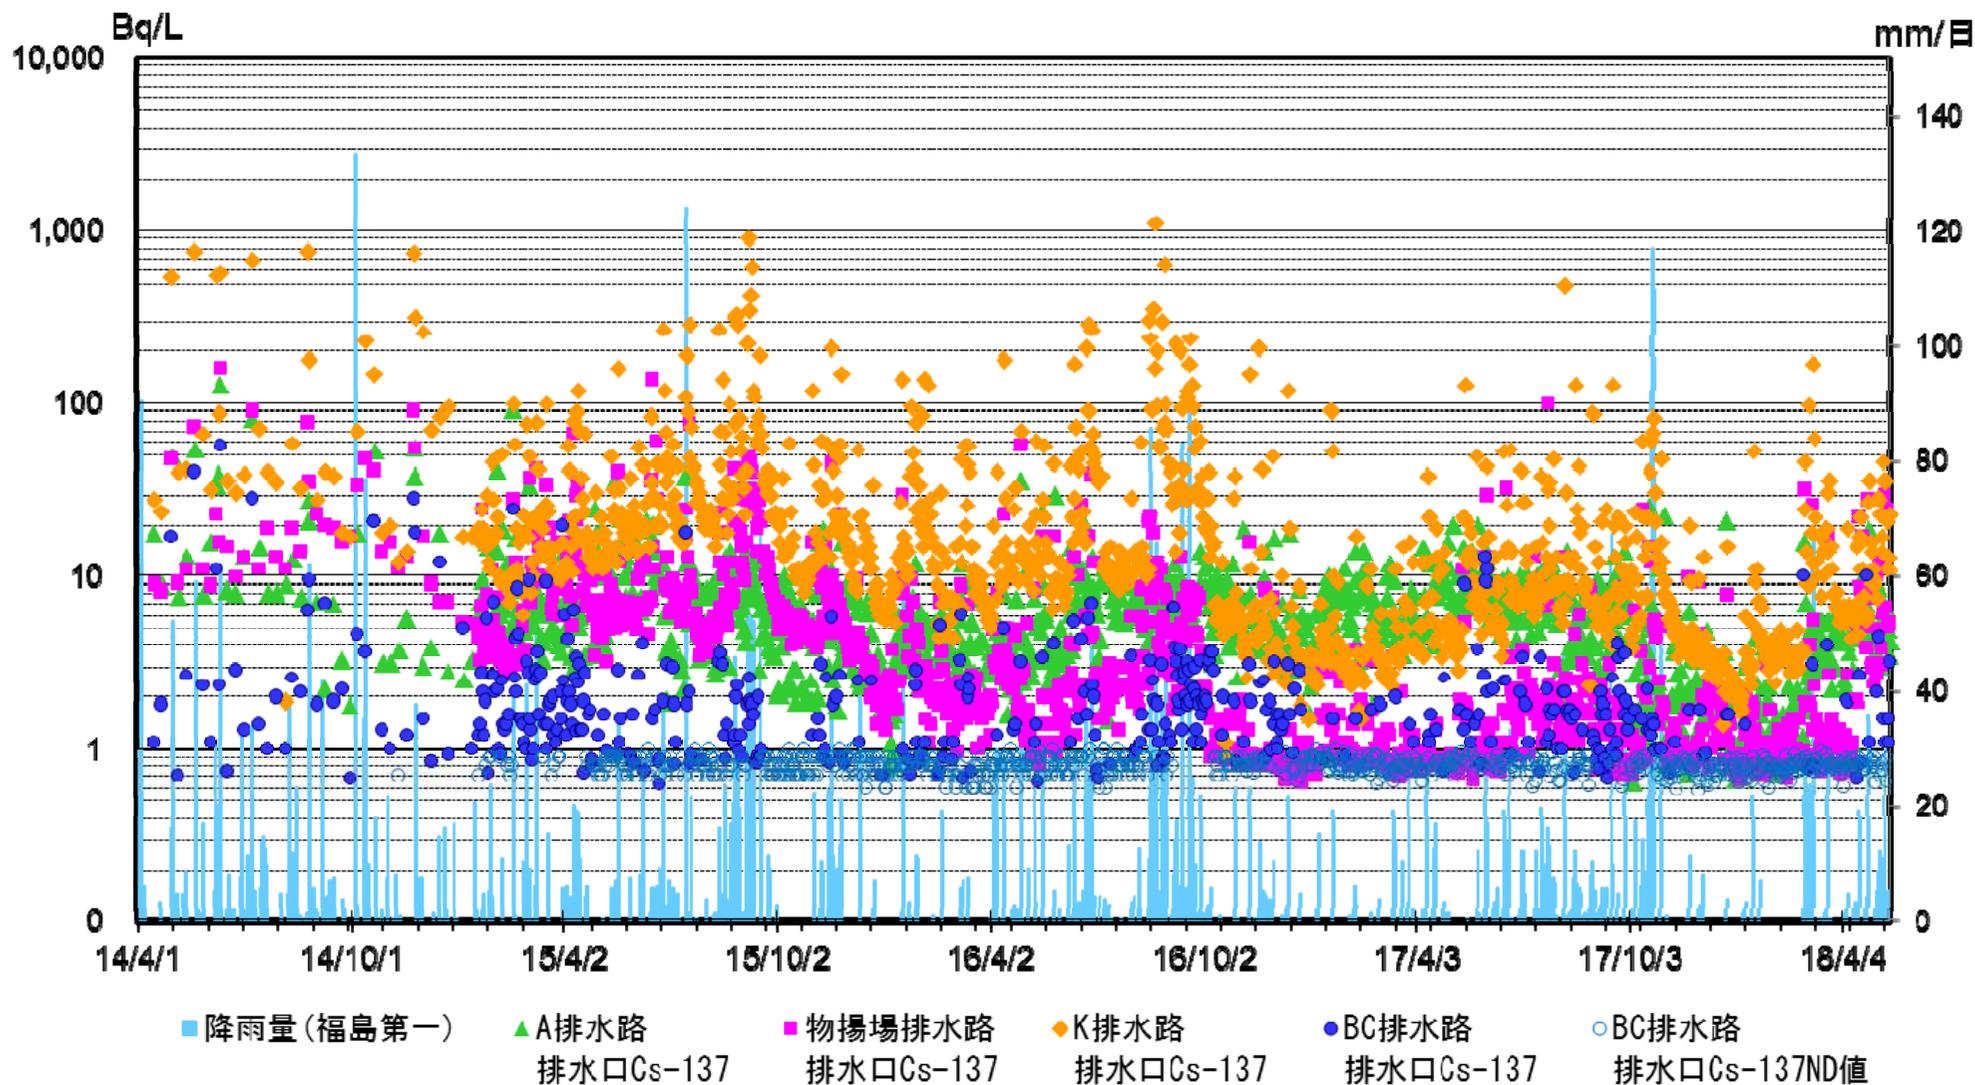
【参考】排水路の排水濃度（Cs濃度の推移）

- K排水路が他の排水路に比べ最も高い傾向を示していたが、2016年度の第3四半期以降において、Cs濃度が低下している。
- 降雨日にCs濃度が上昇する傾向がある。

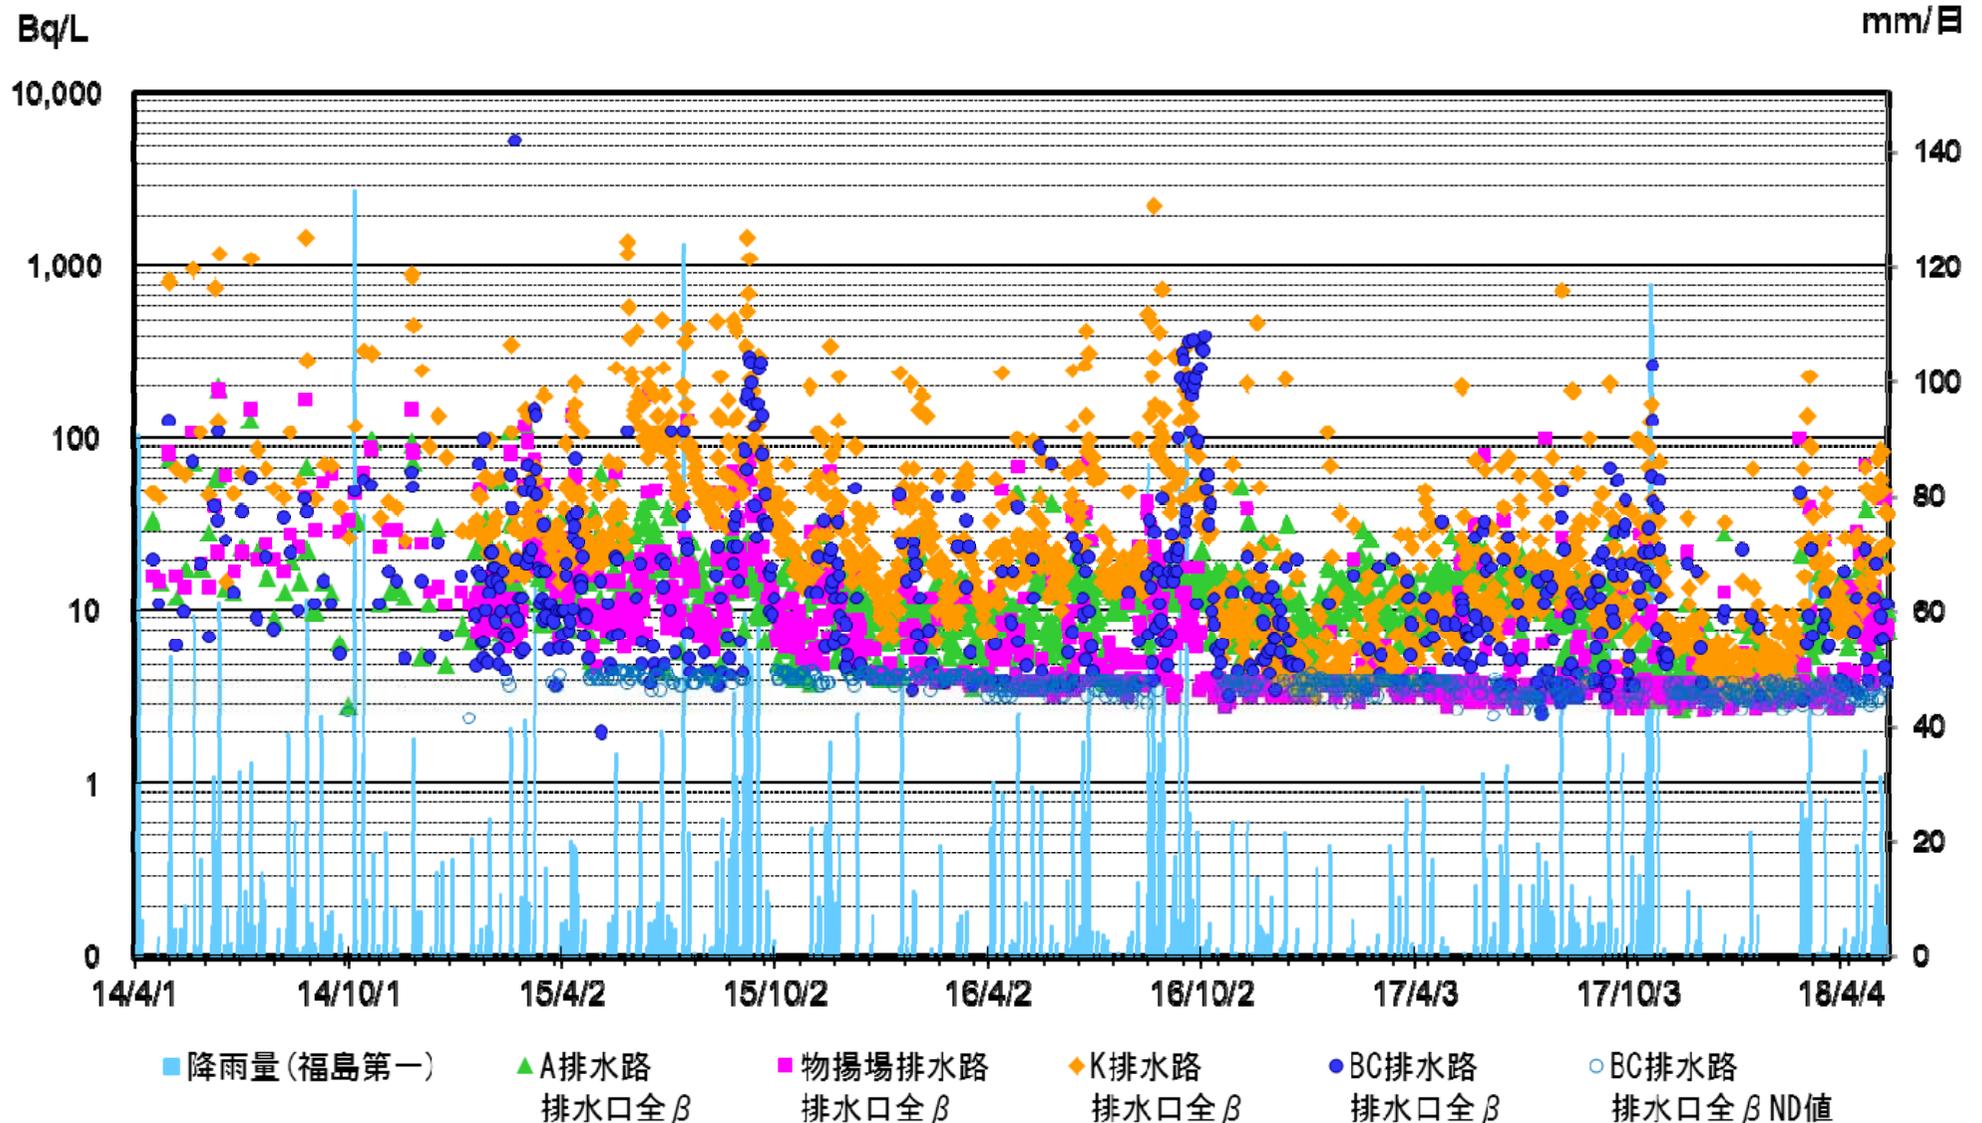
【参考】排水路の排水濃度（全β濃度の推移）

- BC排水路の全β濃度は、特に2015～2017年9月頃の降雨時に排水濃度の上昇がみられた。

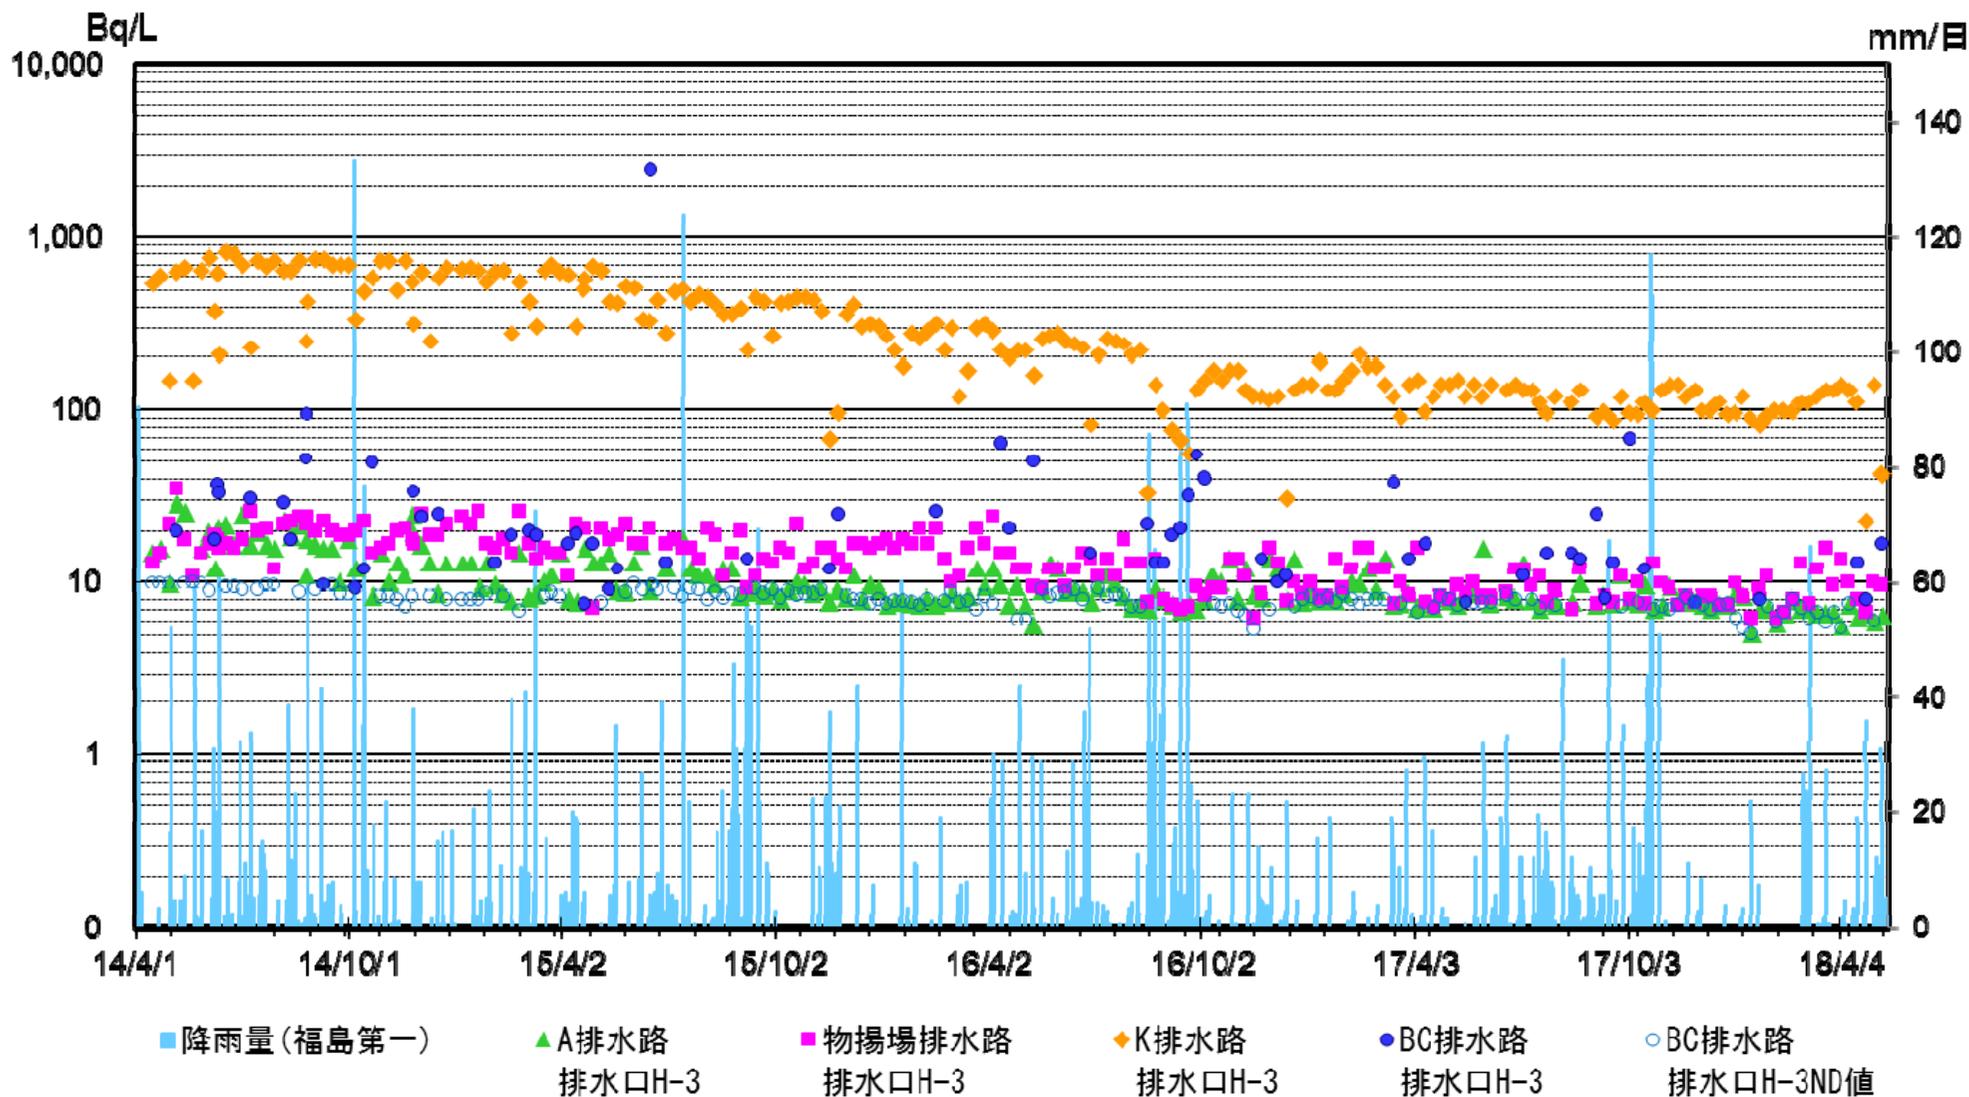
【参考】排水路の排水濃度（H-3濃度の推移）

- K排水路は1,000Bq/L程度から100Bq/L程度に低下,A・BC・物揚場排水路については,数十Bq/L以下程度で推移している。

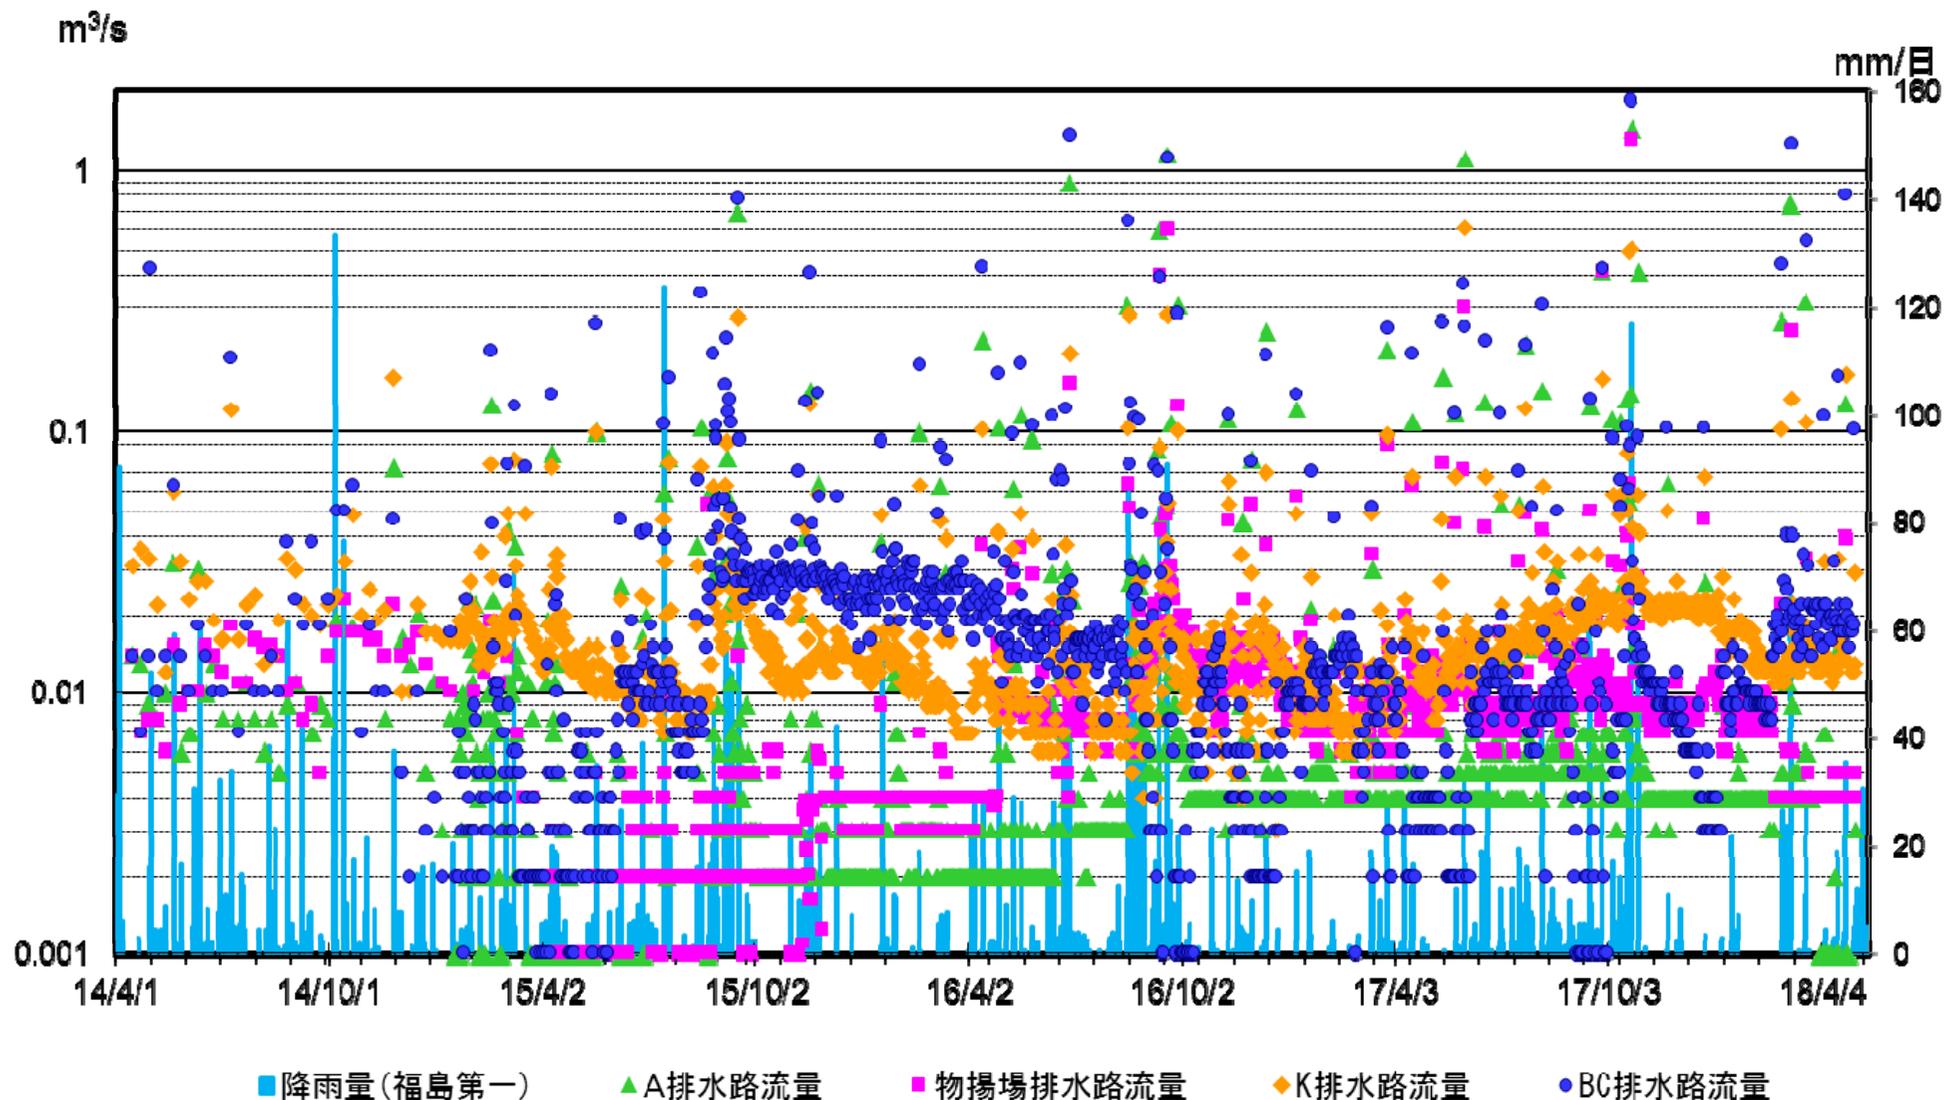
【参考】排水路の排水濃度（排水路の流量の推移）

- 排水路流量については、BC・K・物揚場排水路は、晴天時に0.01m³/s程度を示し、降雨時に上昇する傾向がある。

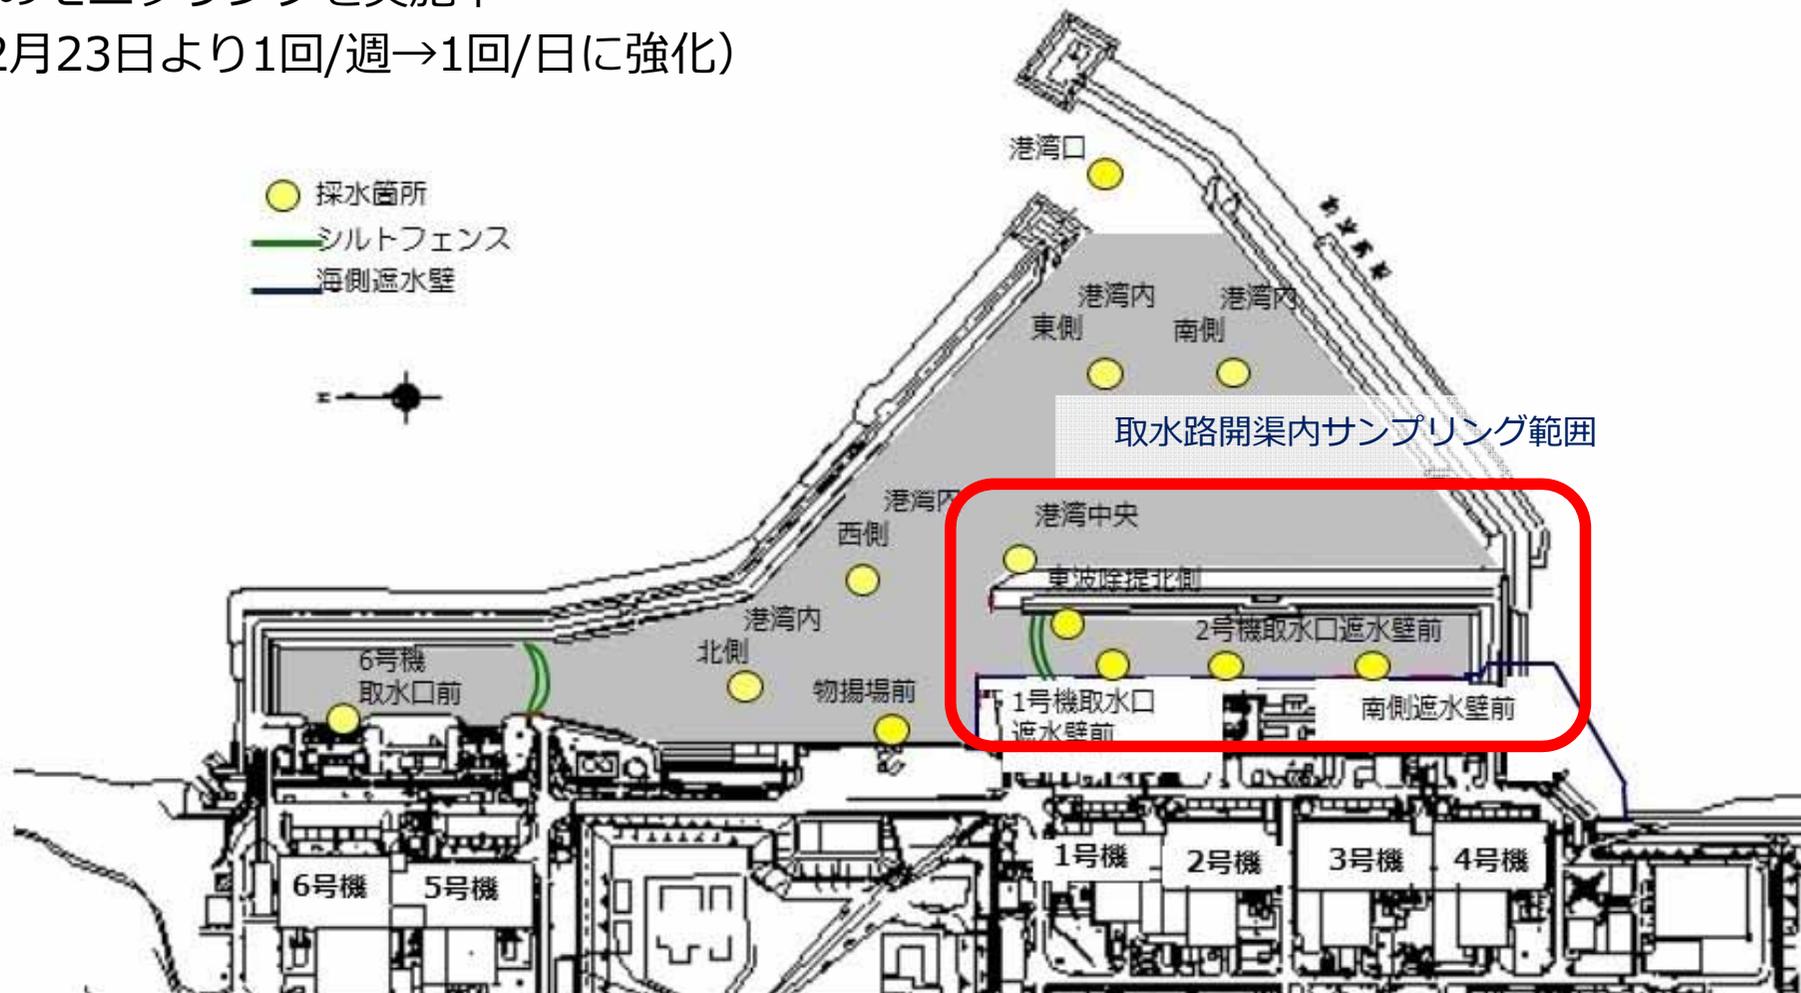
港湾内海水 採水箇所

- 港湾内のモニタリングを実施中
(2015年2月23日より1回/週→1回/日に強化)

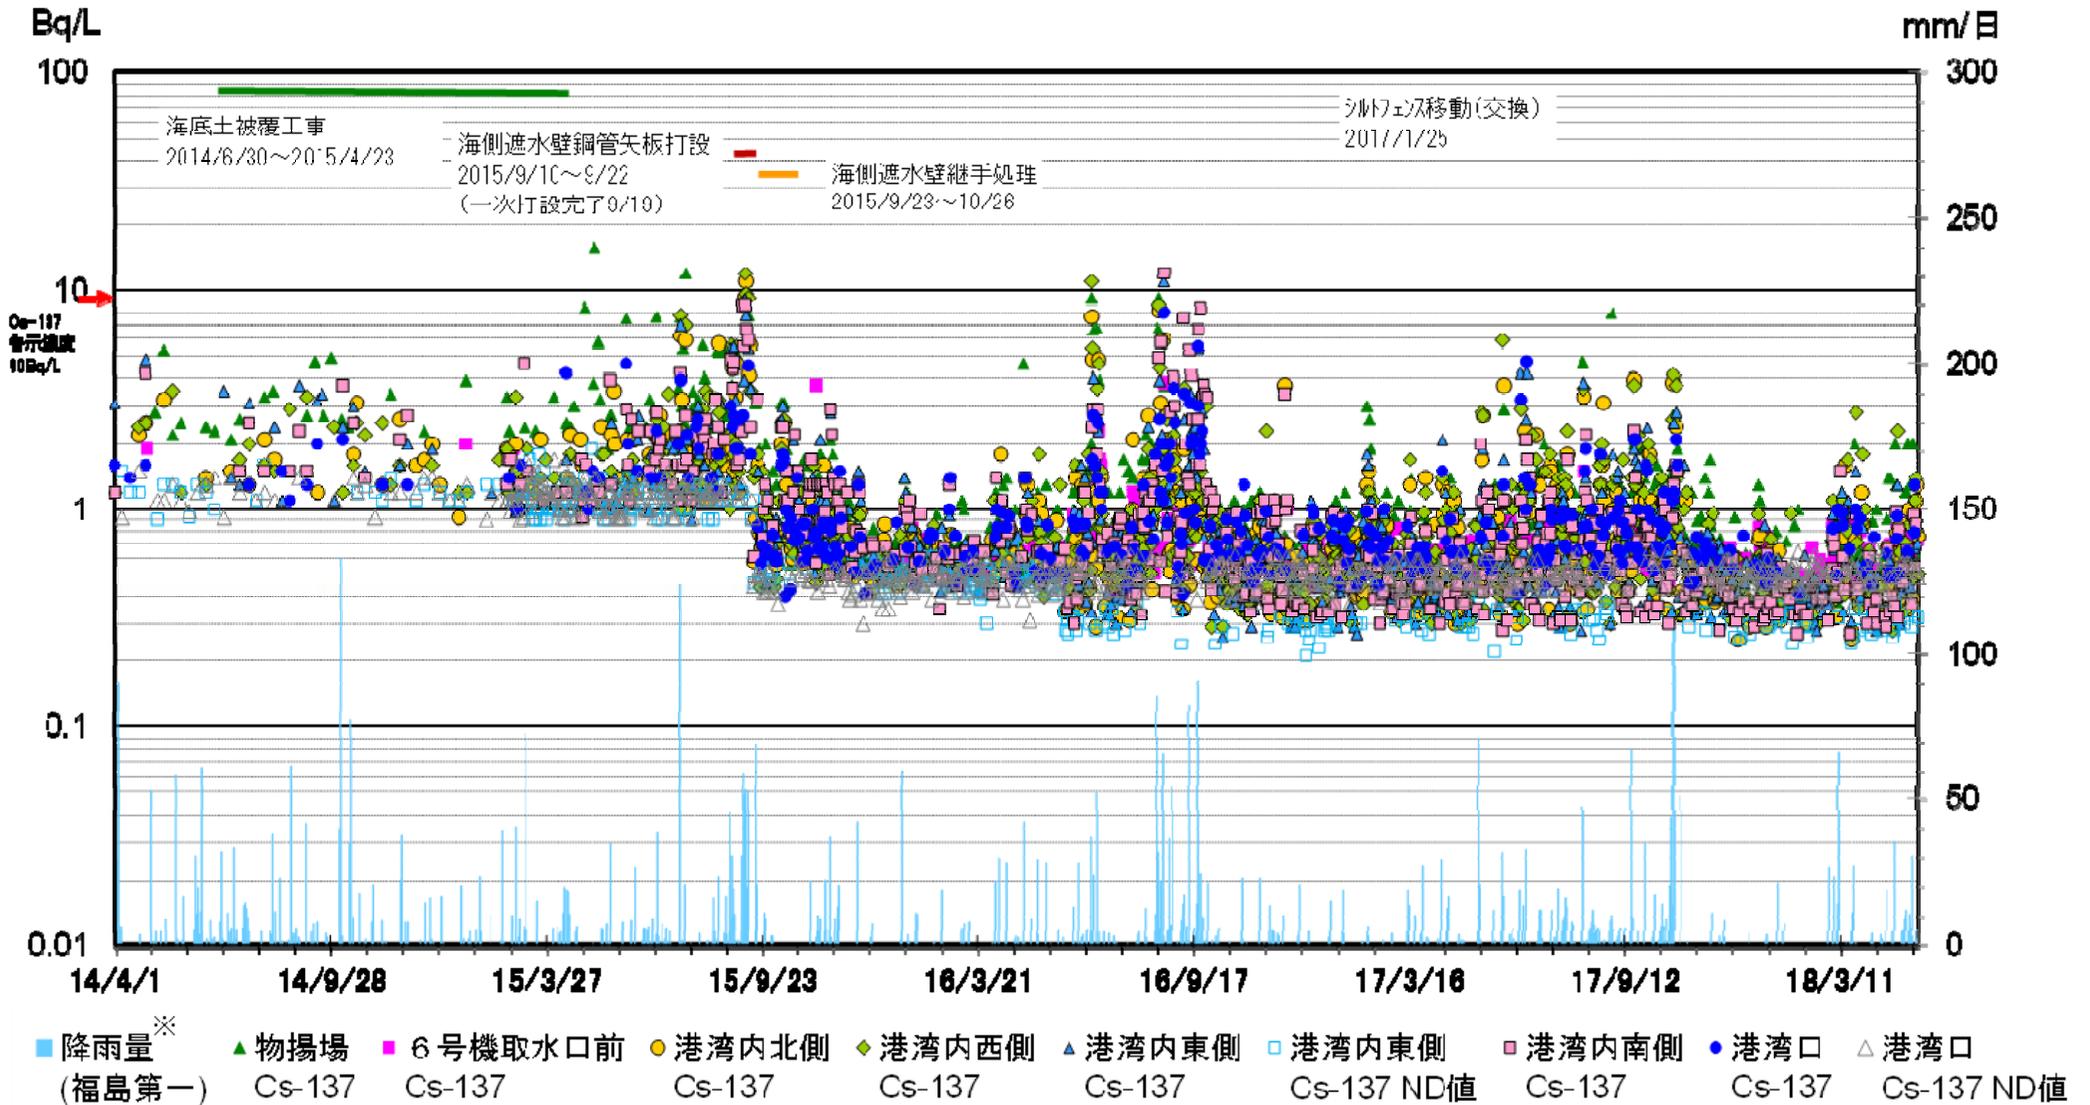
【参考】 港湾内のモニタリング（取水路開渠外 Cs-137濃度）

注: 2015/9/16以降、検出限界値を見直し(1.5→0.7Bq/L)。
港湾口が検出限界値未満の場合は △ で示す。(検出限界値は物揚場、6号機取水口前も同等)
港湾内北側・西側・東側・南側について2013/6/1以降、検出限界値を見直し(0.7→0.4Bq/L)。検出限界値未満の場合は □ で示す。

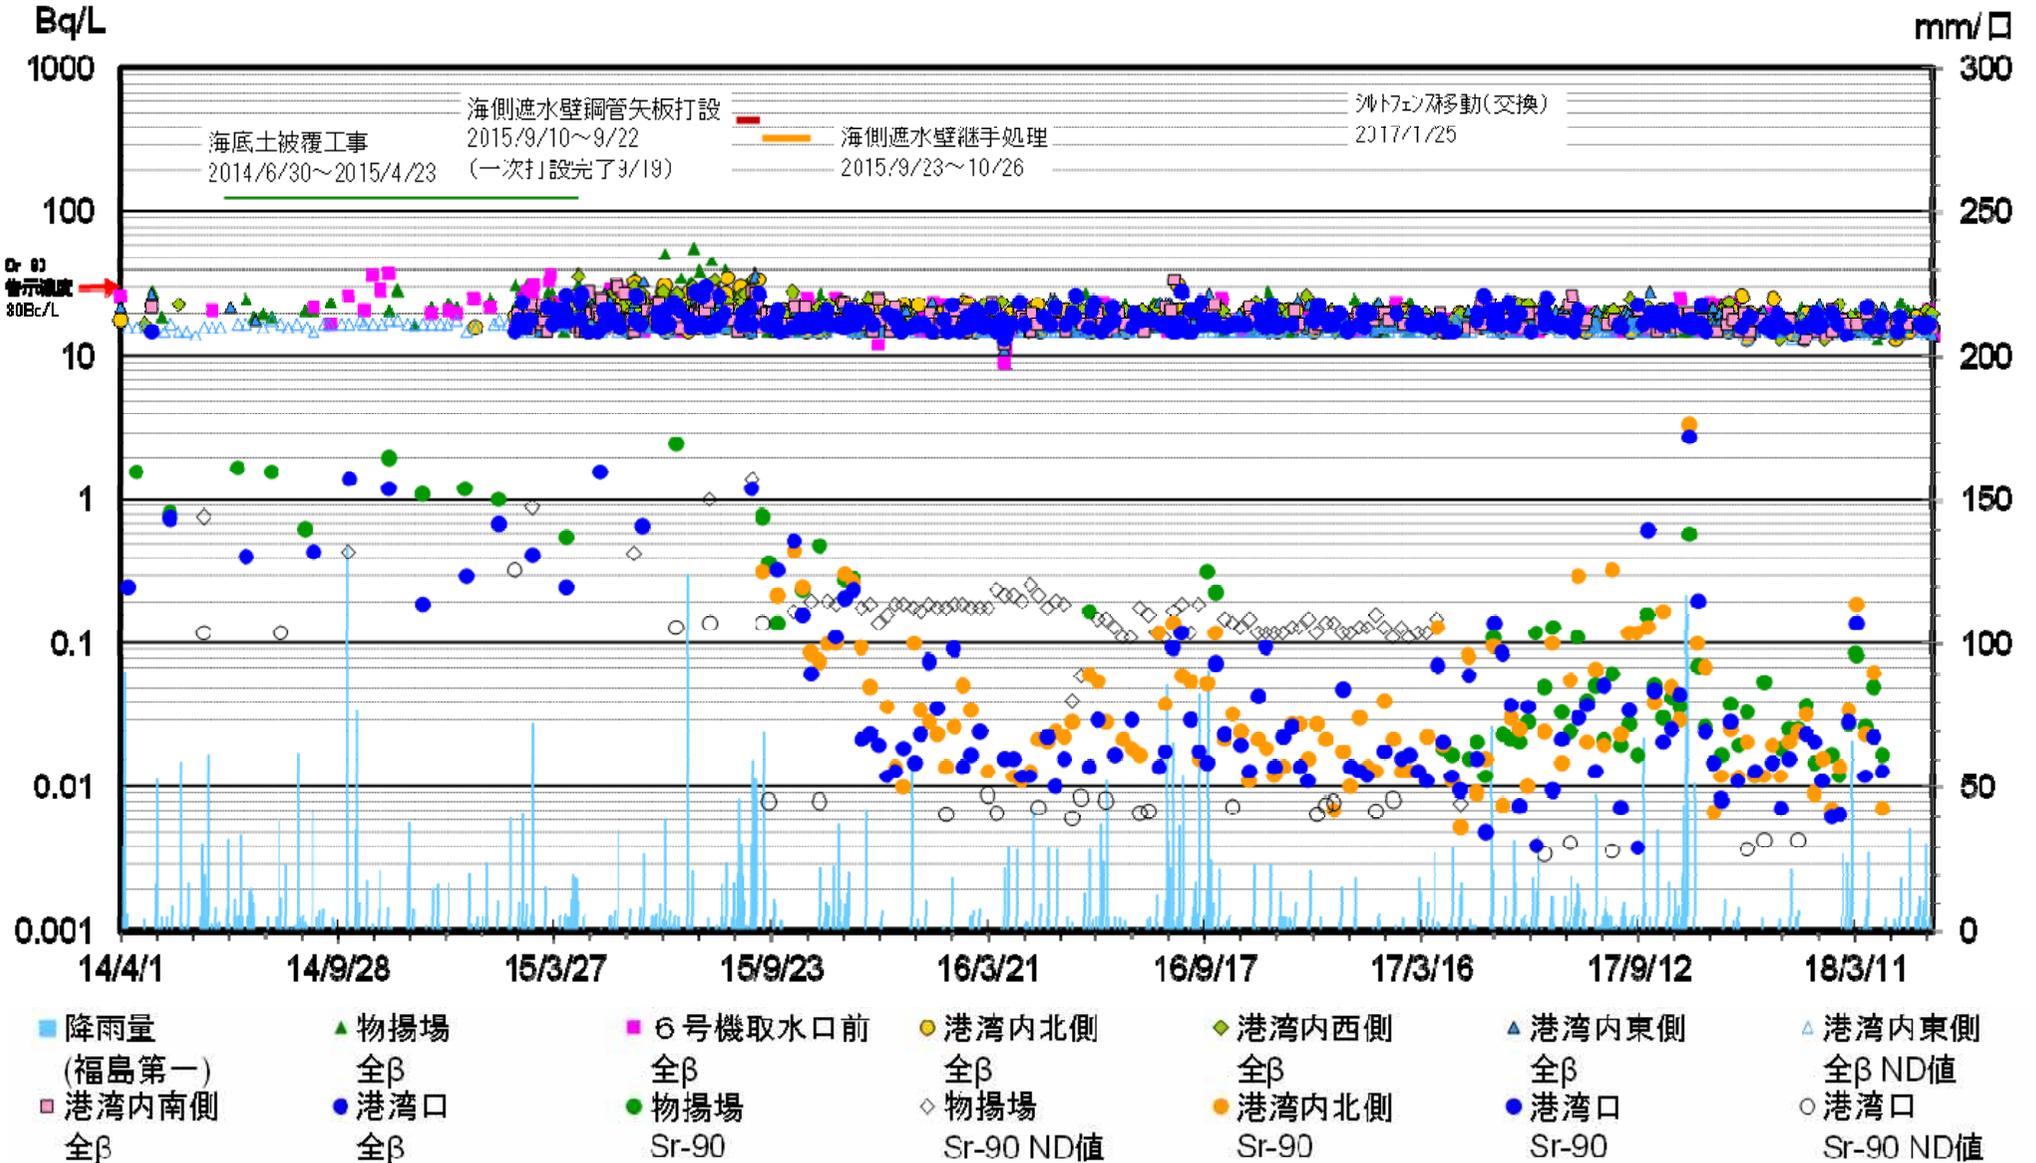
【参考】 港湾内のモニタリング（取水路開渠外 全β・Sr-90濃度）

注: 全βは天然の放射性物質K-40(10~20Bq/L)を含む。全βについて、検出限界値未満の場合は△で示す(検出限界値は各地点とも同じ)。
 Sr-90について、物揚場が検出限界値未満の場合は◇で示す。2017/4/3以降、検出限界値を見直し(0.3→0.01Bq/L)。
 港湾口が検出限界値未満の場合は○で示す(検出限界値は港湾内北側も同じ)。
