大雨時の建屋への雨水流入対策の進捗状況

2018年7月6日

東京電力ホールディングス株式会社

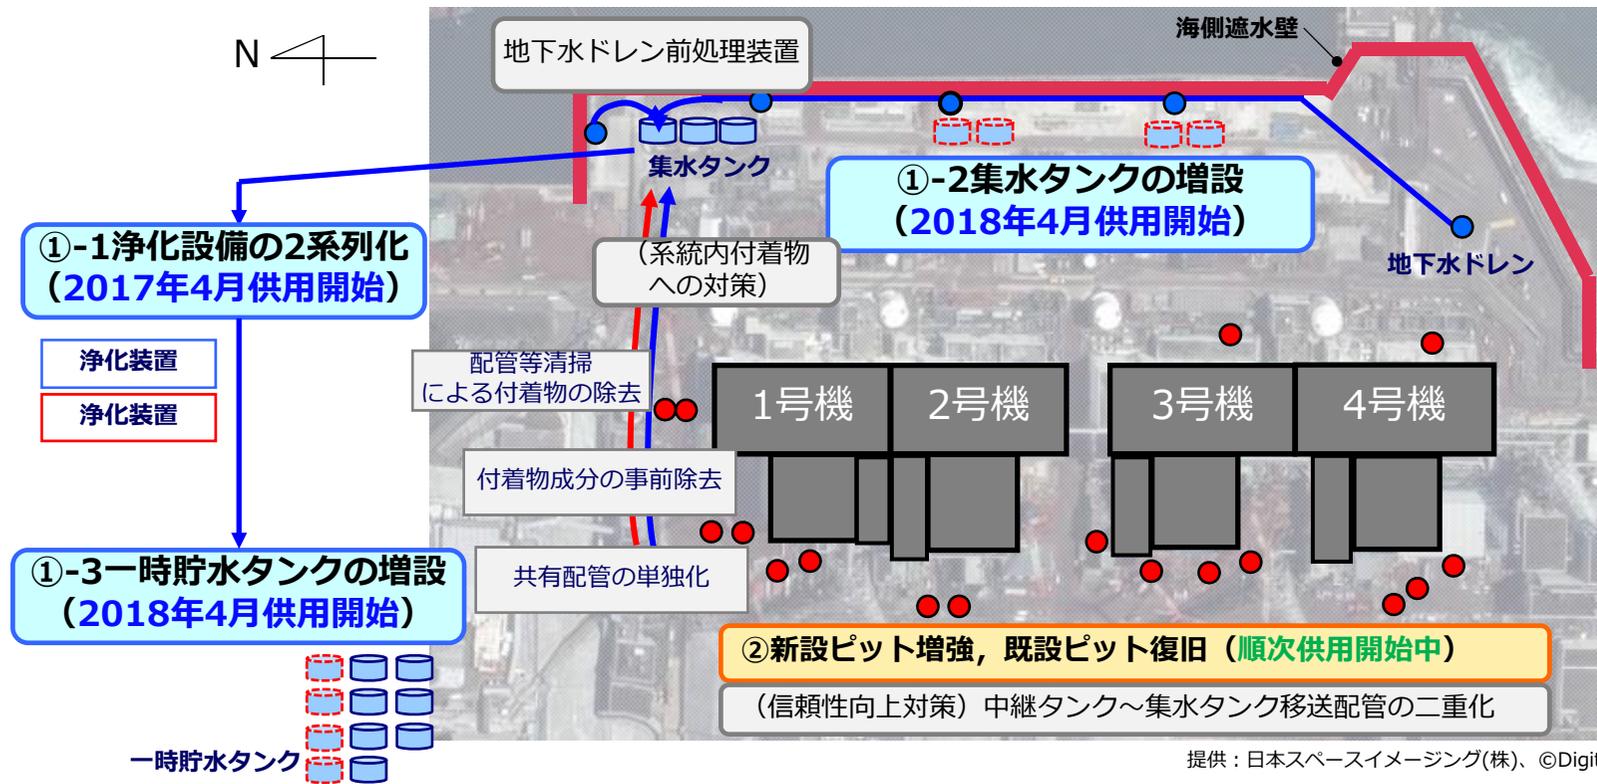
1-1.サブドレン信頼性向上対策（概要）

■サブドレンの安定稼働に向けて信頼性向上対策を実施している。

- ①**系統処理能力向上対策**() 2017年台風時期900m³/日 ⇒ 1,500m³/日に増強 **(完了)**
- ②**くみ上げ能力向上対策**() 大雨時の地下水位上昇の緩和・早期解消 **(順次供用開始中)**
- ③**上記以外の対策**() ピットおよび配管等の清掃による停止頻度の低減

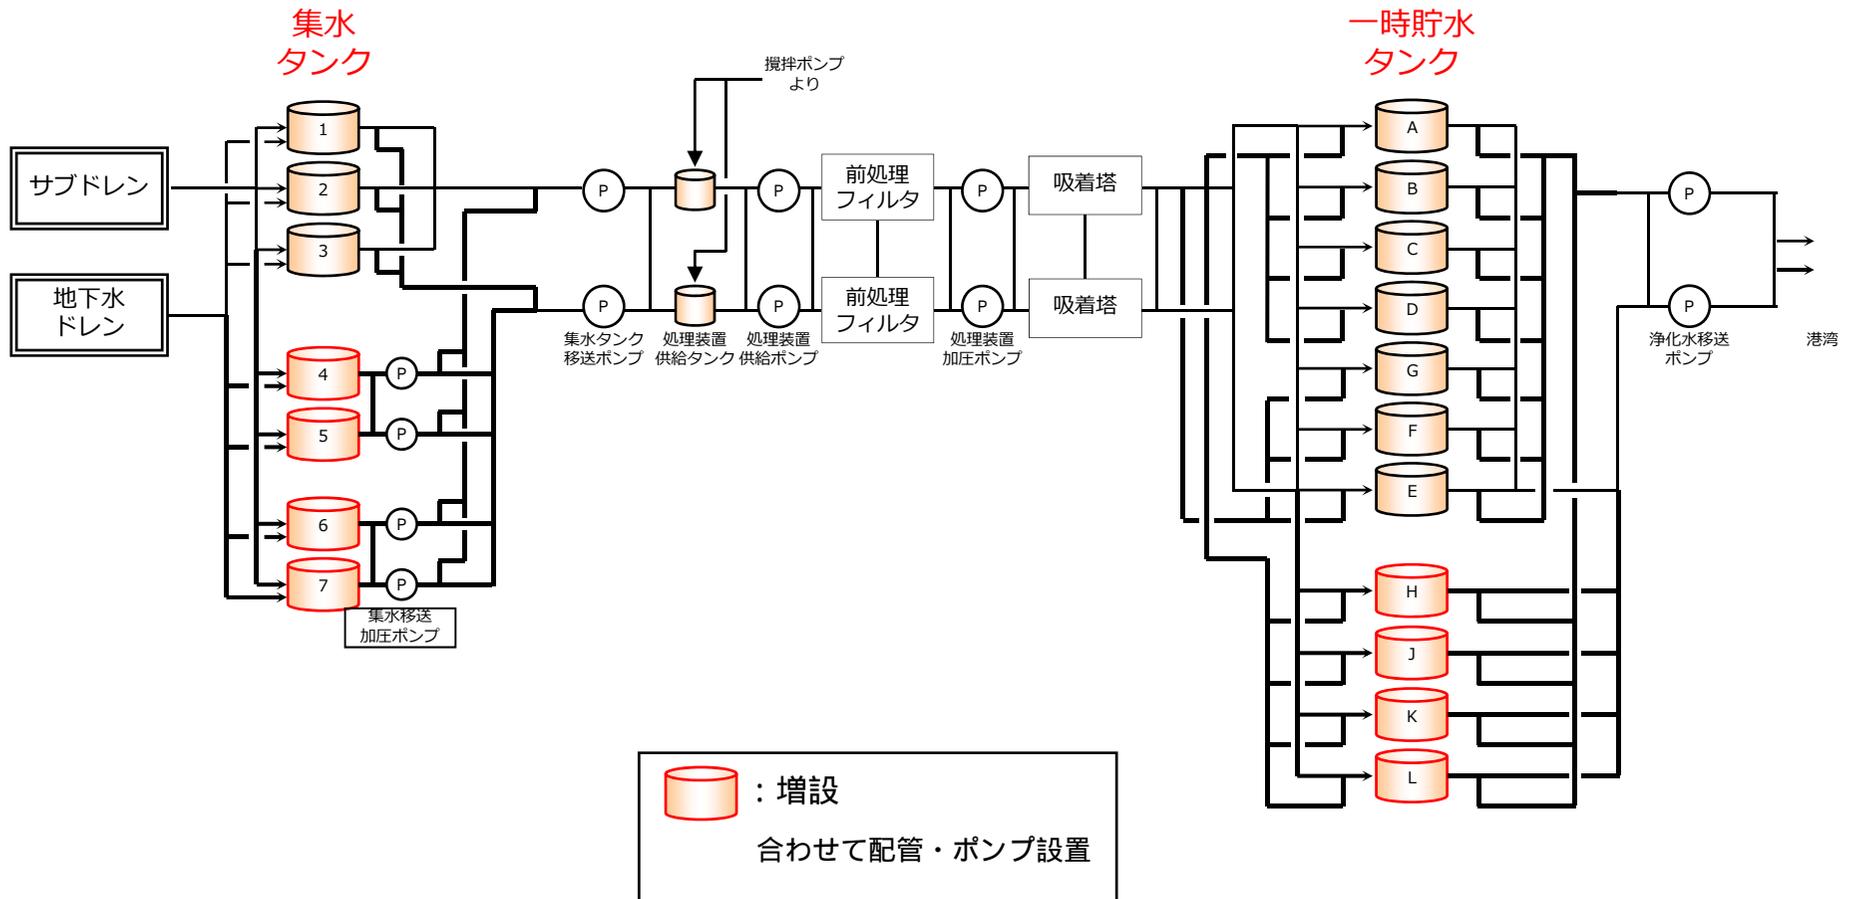
1-1. サブドレン信頼性向上対策（集水・一時貯水タンク増設）

■ 集水タンク4基, 一時貯水タンク4基を増設（完了）

⇒浄化設備2系列化と合わせて, サブドレン系統全体の処理能力が約1,500m³/日に向上

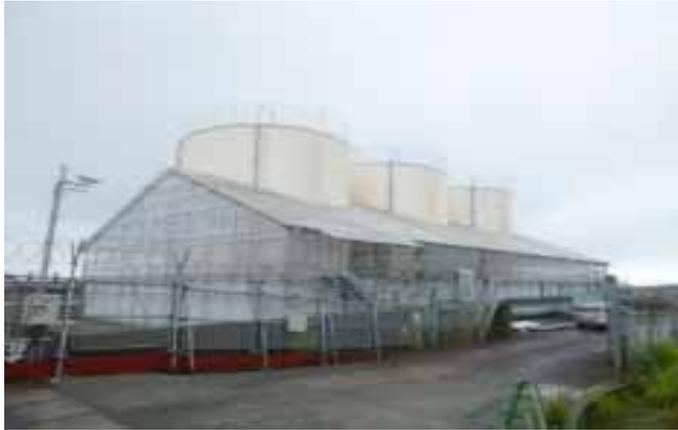
既設集水タンク

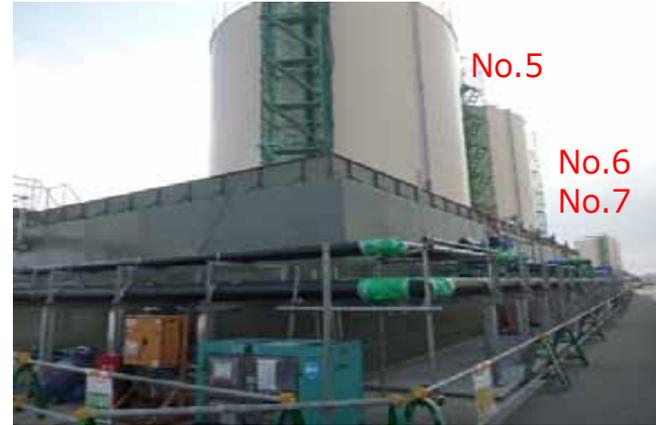
集水タンク増設 **(完了)**

タンク増設に合わせて移送・受入ライン設置
No.4

増設集水タンク

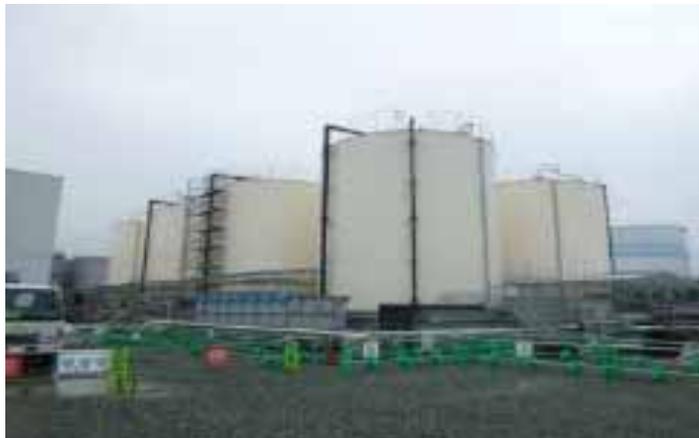
既設一時貯水タンク

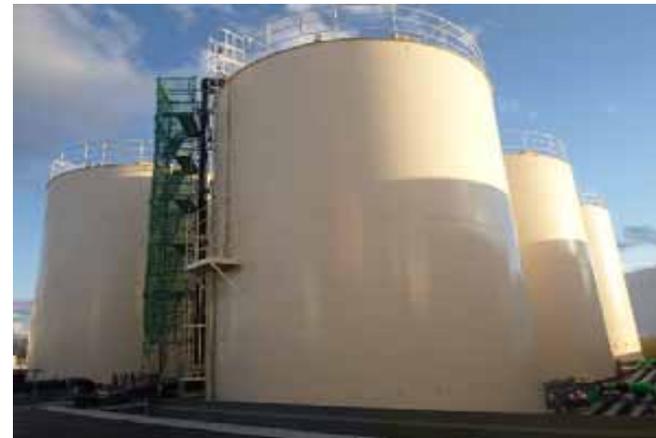
一時貯水タンク増設 **(完了)**

タンク増設に合わせて移送・受入ライン設置

増設一時貯水タンク

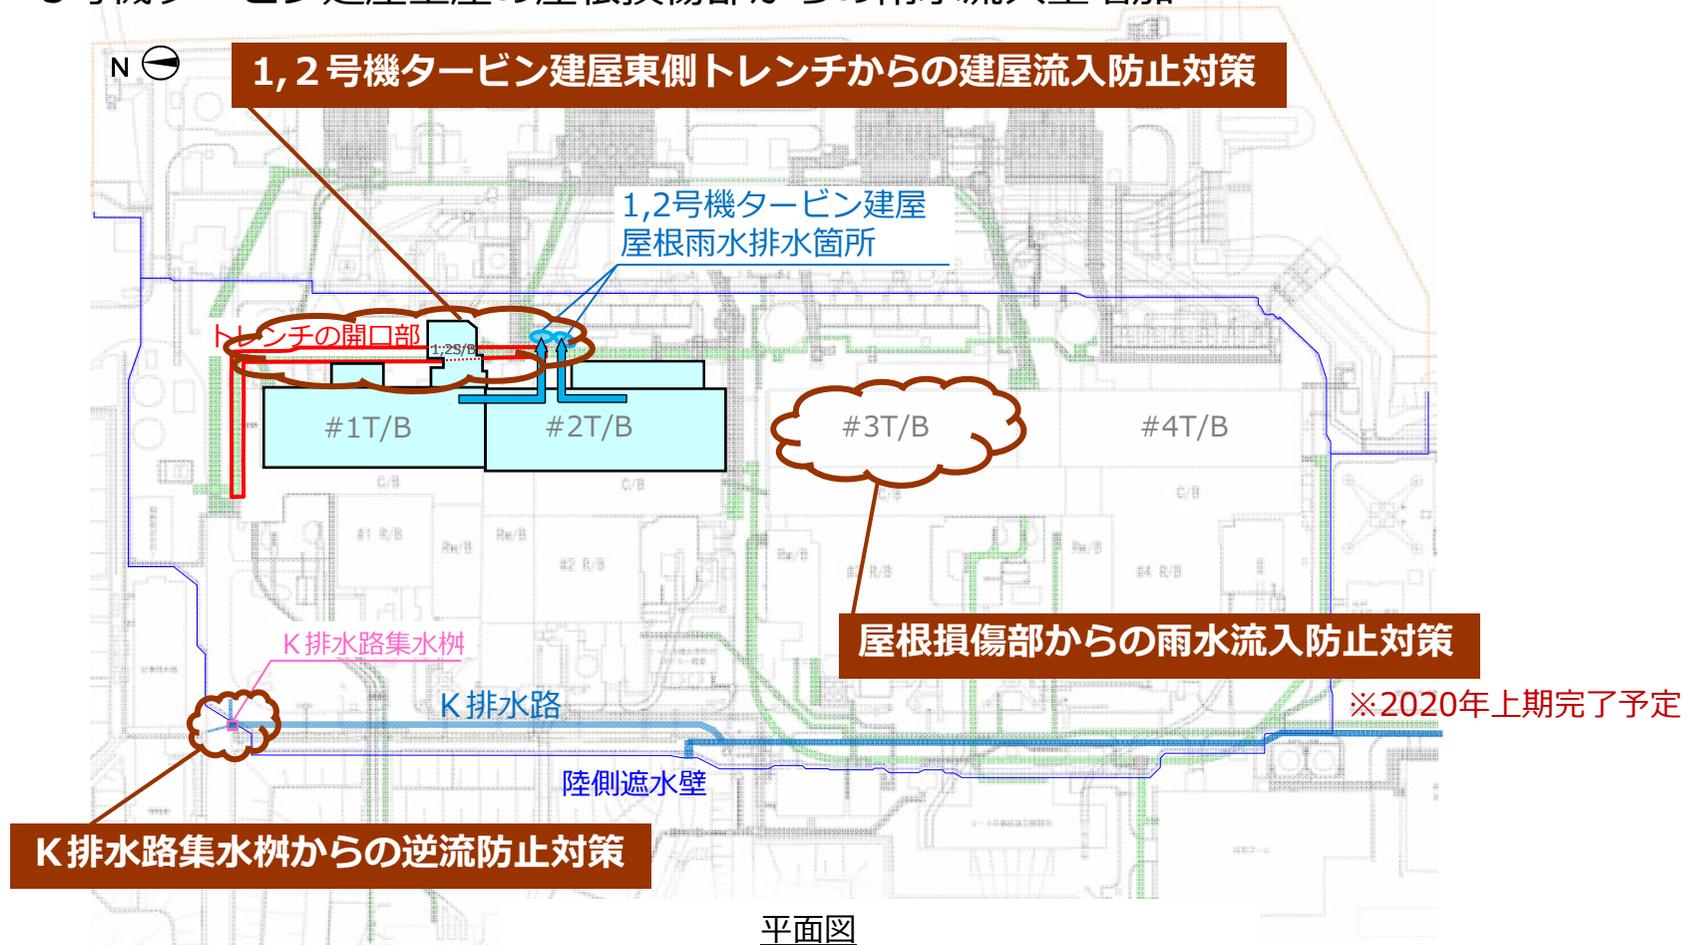
1-2. 大雨時における建屋への雨水流入防止対策（概要）

- 現時点における大雨時の建屋流入量増加要因として考えられる構造物等は以下のとおり。
 - 1,2号機タービン建屋東側トレンチからの建屋流入
 - K排水路集水柵（始点）から1号機西側排水管を介した建屋流入（経路不明）
 - 3号機タービン建屋上屋の屋根損傷部からの雨水流入量増加

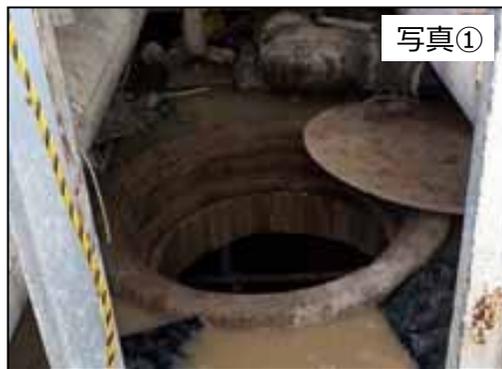
トレンチのマンホール

- 1,2号機東側に位置するトレンチについて、トレンチ内部の貫通部止水・トレンチ内部充填等を実施する予定。（2018年7月中旬着手，同8月末完了予定）
- ※応急対策として、1,2号機東側トレンチのうち、2号機取水電源ケーブルトレンチの開口部付近に土のう堰設置済。

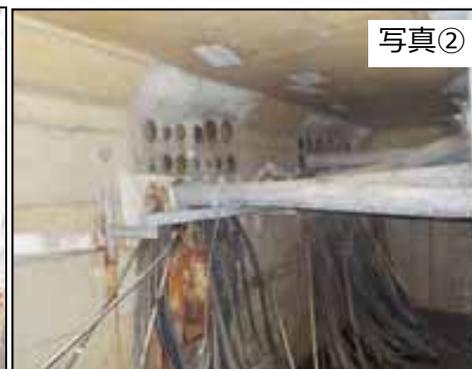
建屋貫通箇所の状況

（2018年4月9日 2号機取水電源ケーブルトレンチ）

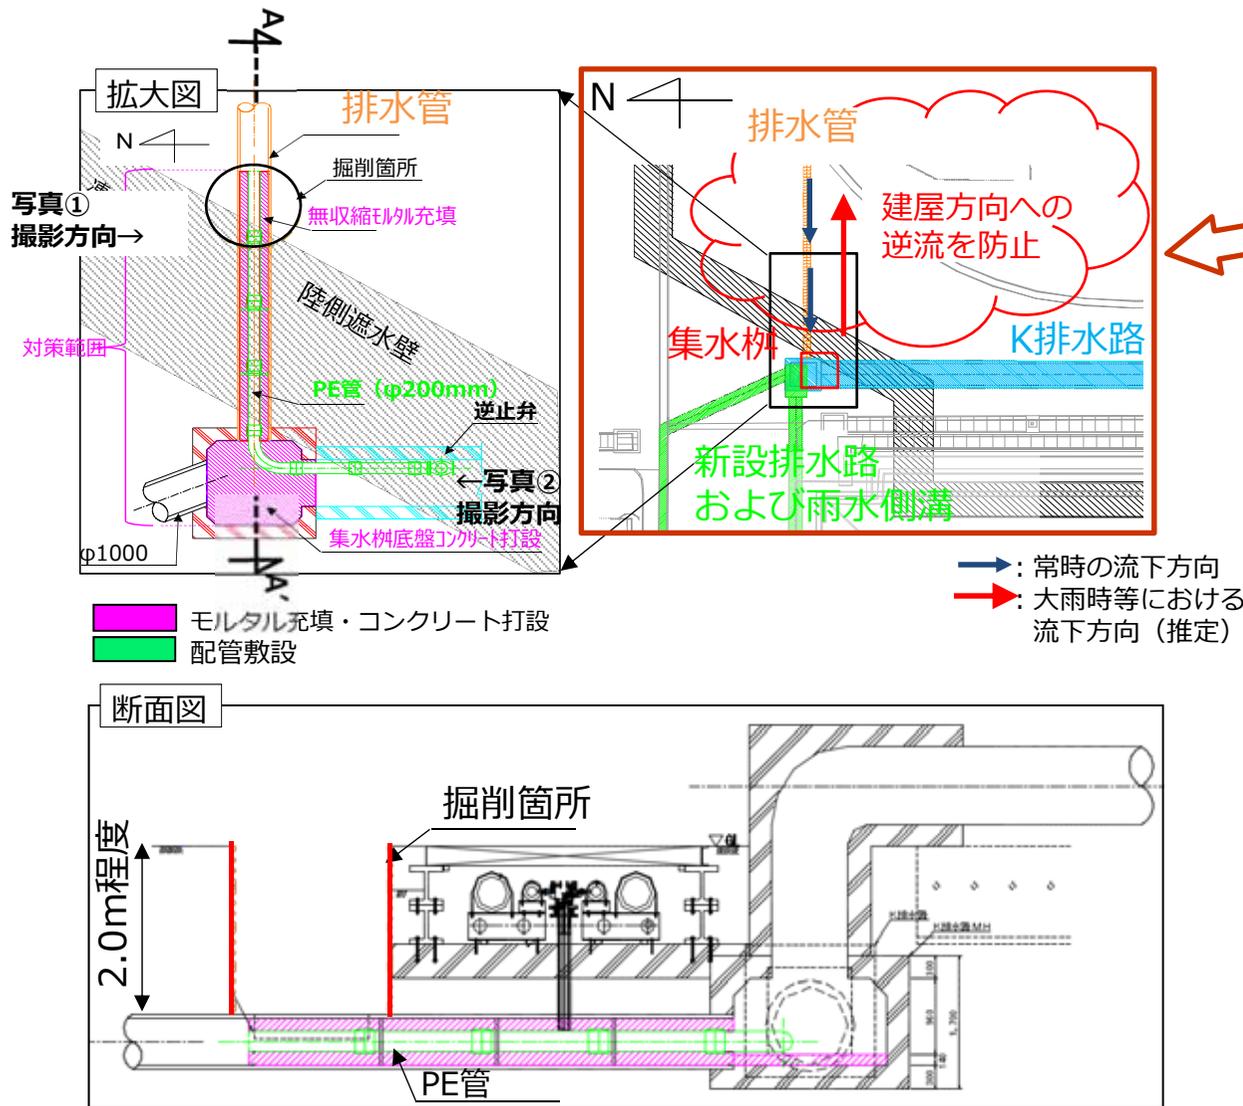
1-2. 大雨時における建屋への雨水流入防止対策（1号機西側排水管）

K排水路から1号機西側排水管への逆流を防止するため、逆止弁を設けたPE管を排水管の内部に設置し、その外側を充填する工事を実施。（2018年6月22日対策完了）

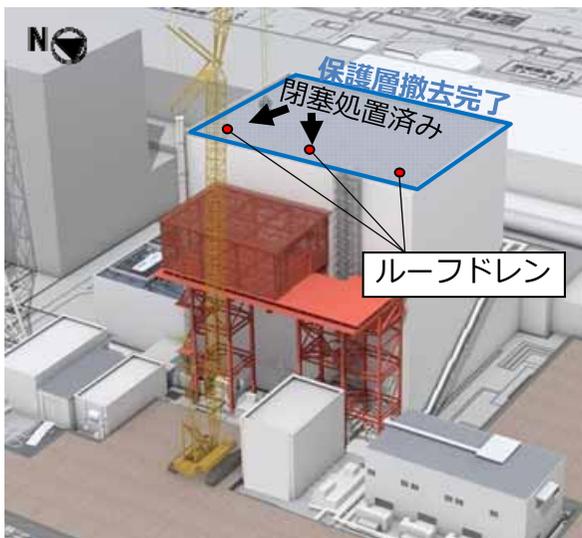
2号機原子炉建屋 鳥瞰図

- ・2018年6月11日の降雨時にオペフロ床面に雨水が一時的に溜まる状況を確認。
- ・屋上のルーフドレン2箇所(北側・中央)※を調査したところ、雨水配管のズレを確認。
※南側は高線量につき遮蔽体を設置しているため、北側・中央の2箇所を先行して調査した。
- 雨水配管のズレを確認した2箇所(北側, 中央)の閉塞処置済み。
- ・応急対策として雨水配管の補修を実施予定。
- ・オペフロ内のロボット調査時に配管の損傷状況を確認し、必要な追加対策を検討する。

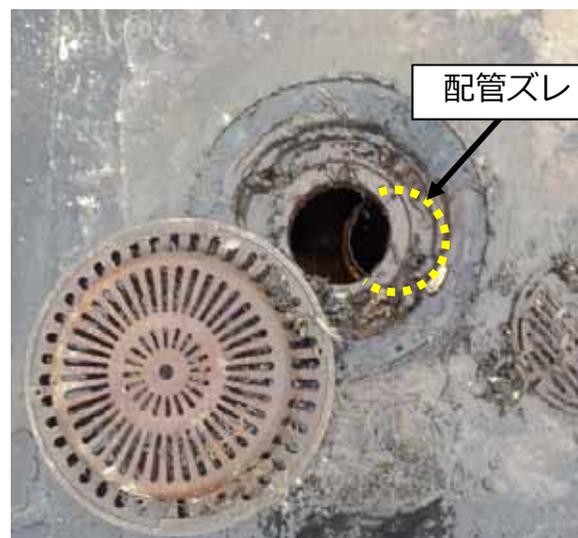
ルーフドレン配管の損傷状況
(中央)

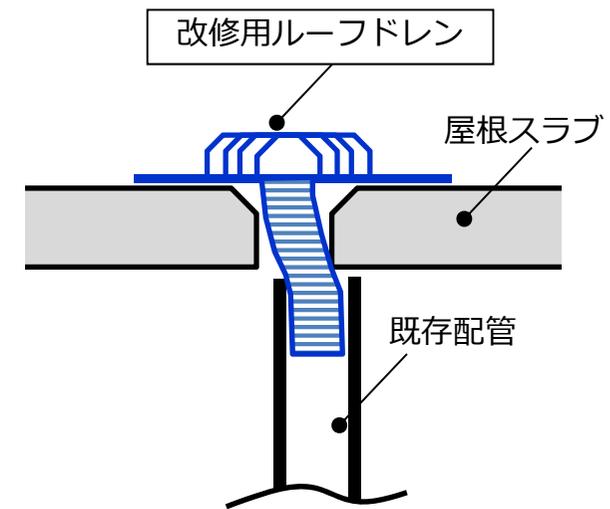
配管補修イメージ

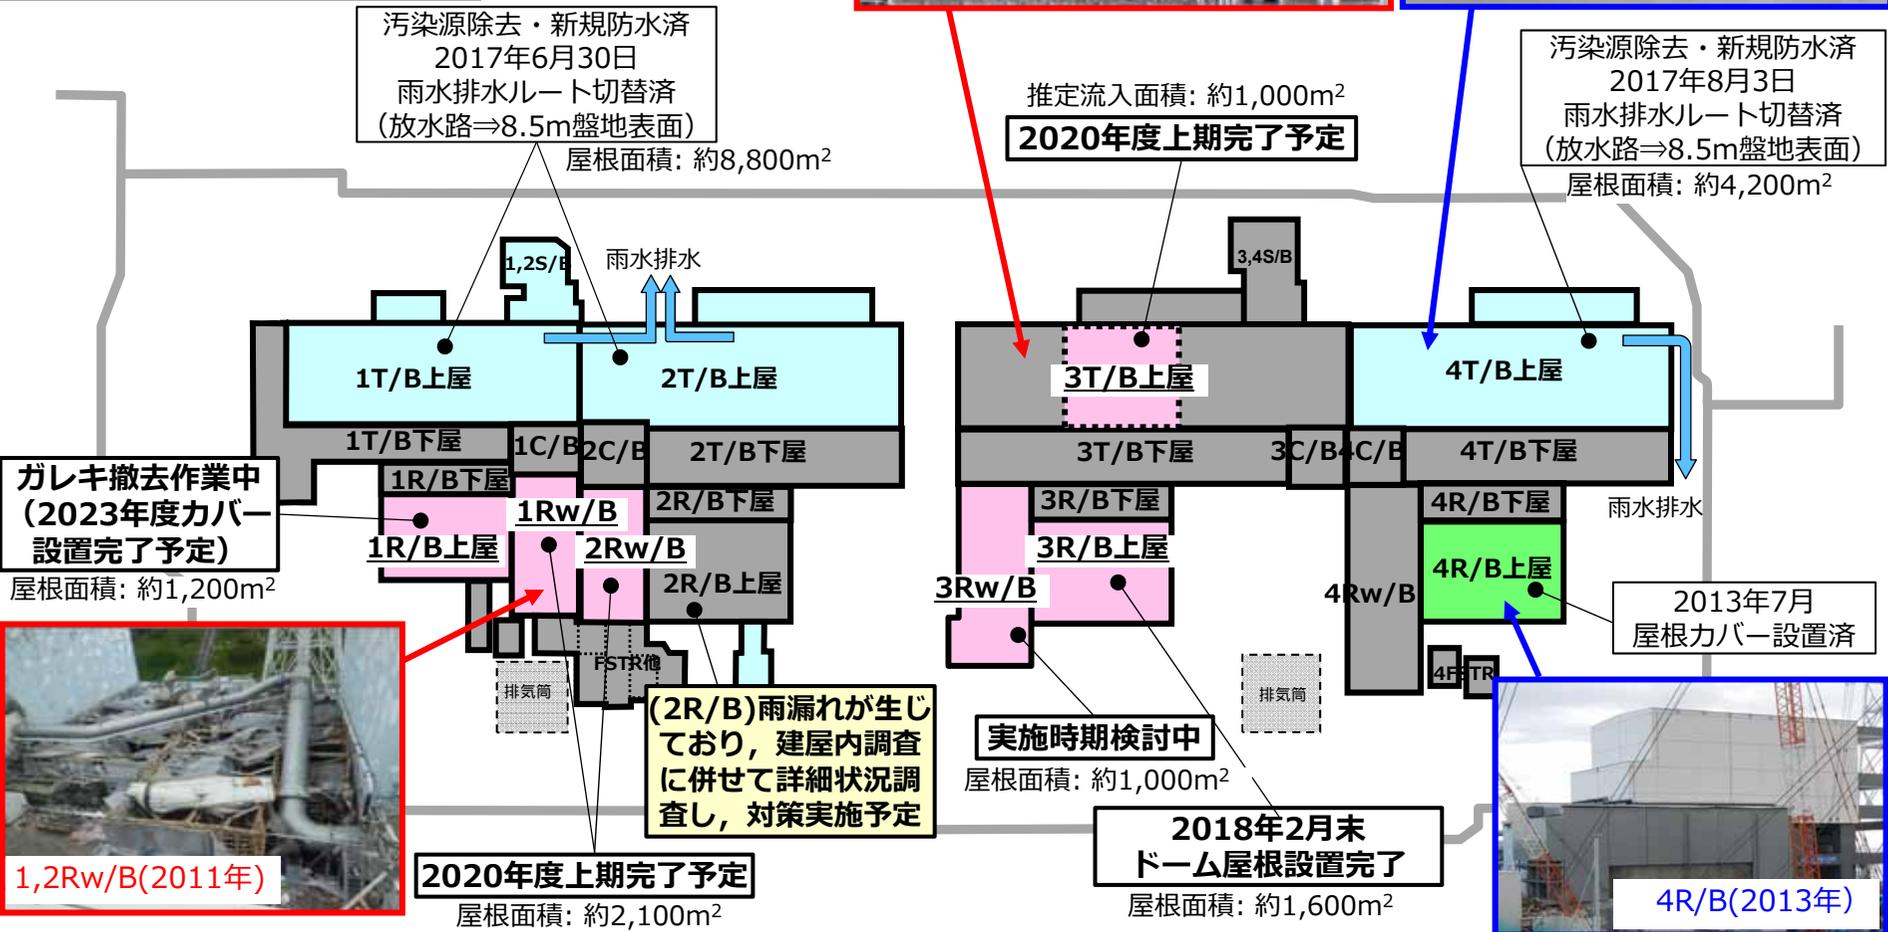
【参考】屋根雨水対策状況

- 雨水流入箇所（屋根損傷部）
- 汚染源除去対策済箇所
- カバー屋根設置済箇所
- 陸側遮水壁
