## T-Hawkによる原子炉建屋開口部のダストサンプリングの結果について

### 1号機原子炉建屋

### 3号機原子炉建屋

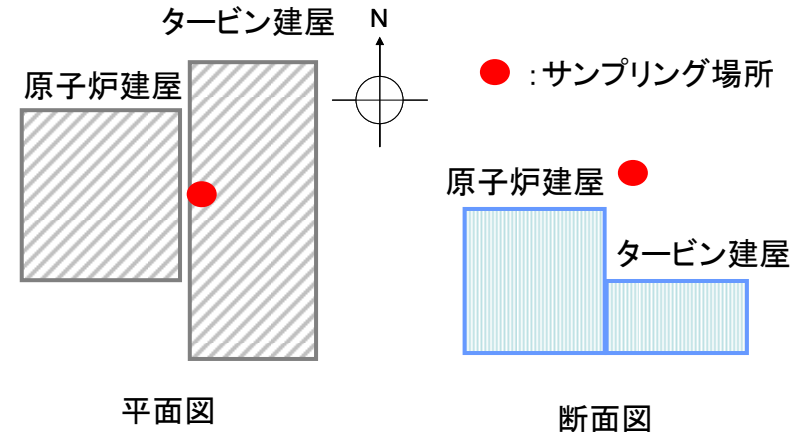
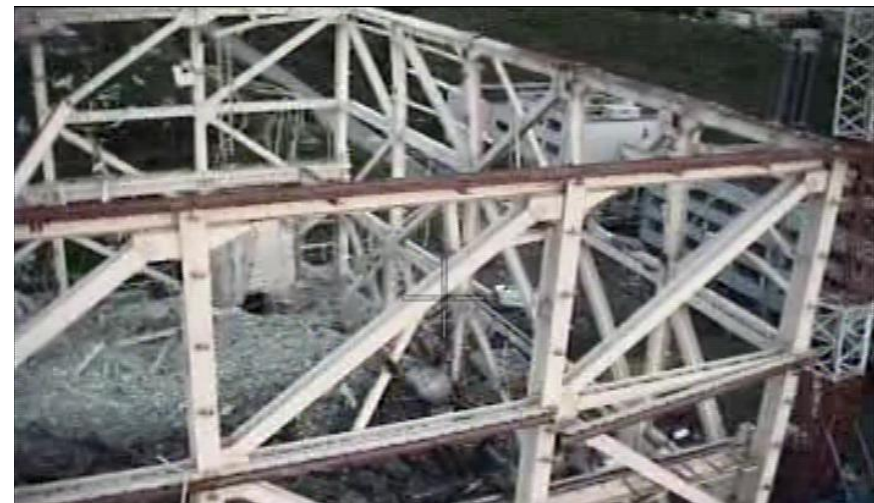
原子炉建屋 東側（外壁から外側に5m程度）  
原子炉建屋 鉄骨上部から10m程度上空

I-131	N.D	揮発性： $<2.7 \times 10^{-5} \text{Bq/cm}^3$
		粒子状： $<1.7 \times 10^{-5} \text{Bq/cm}^3$
Cs-134	N.D	揮発性： $<7.5 \times 10^{-5} \text{Bq/cm}^3$
		粒子状： $<4.5 \times 10^{-5} \text{Bq/cm}^3$
Cs-137	N.D	揮発性： $<8.0 \times 10^{-5} \text{Bq/cm}^3$
		粒子状： $<4.8 \times 10^{-5} \text{Bq/cm}^3$

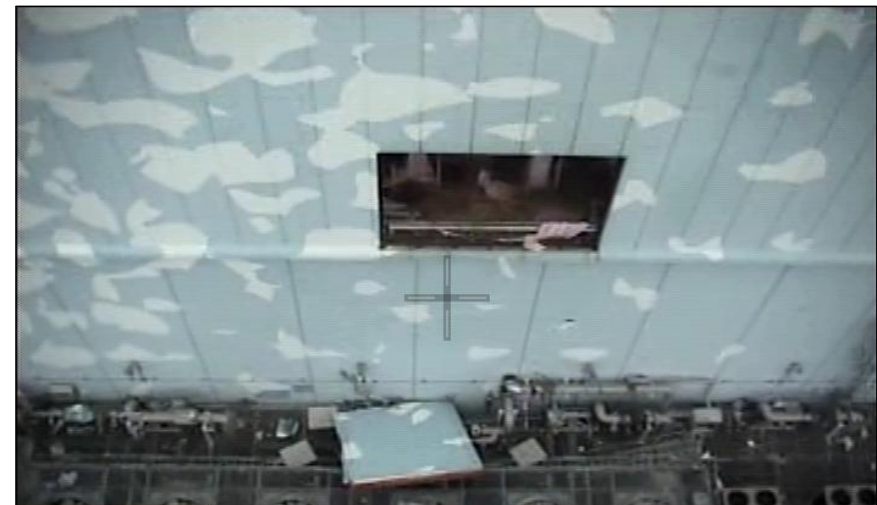
<サンプリングポイント：（目測）>  
原子炉建屋 東側（ブローアウトパルから外側に5m程度）  
原子炉建屋 屋根上部から10m程度上空

I-131	N.D	揮発性： $<5.9 \times 10^{-5} \text{Bq/cm}^3$ 粒子状： $<3.7 \times 10^{-5} \text{Bq/cm}^3$
Cs-134	$2.2 \times 10^{-4} \text{Bq/cm}^3$	
Cs-137	$2.7 \times 10^{-4} \text{Bq/cm}^3$

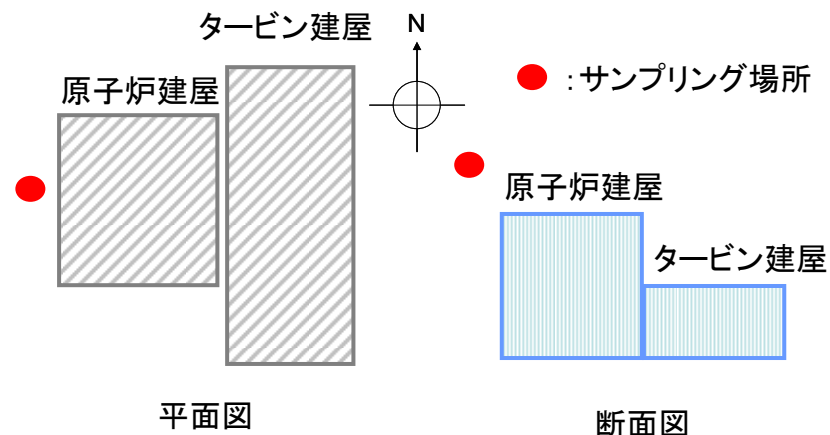
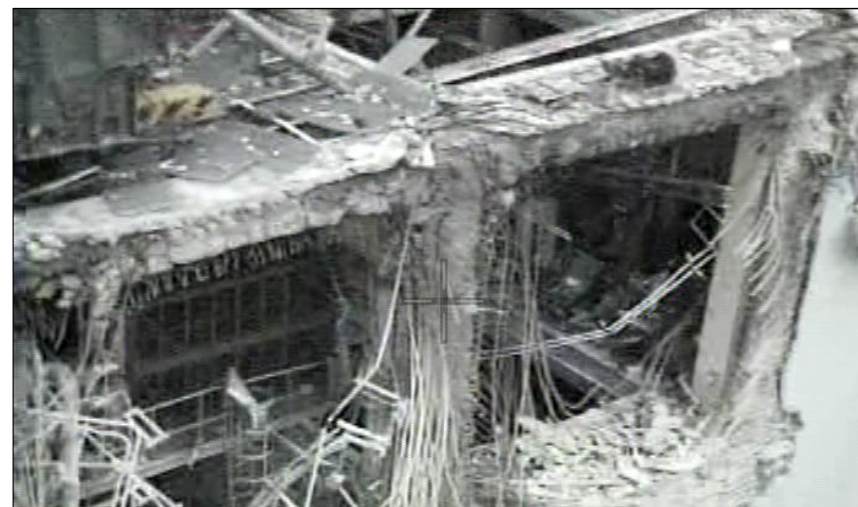
原子炉建屋 西側※（外壁から外側に5m程度）  
原子炉建屋 鉄骨上部から10m程度上空

I-131	N.D	揮発性	: $<2.4 \times 10^{-5} \text{Bq/cm}^3$
		粒子状	: $<1.5 \times 10^{-5} \text{Bq/cm}^3$
Cs-134	N.D	揮発性	: $<6.9 \times 10^{-5} \text{Bq/cm}^3$
		粒子状	: $<4.5 \times 10^{-5} \text{Bq/cm}^3$
Cs-137	N.D	揮発性	: $<7.5 \times 10^{-5} \text{Bq/cm}^3$
		粒子状	: $<4.6 \times 10^{-5} \text{Bq/cm}^3$
