水処理設備セシウム吸着塔(ベッセル)水抜き作業 概略図

平成23年9月1日
東京電力株式会社

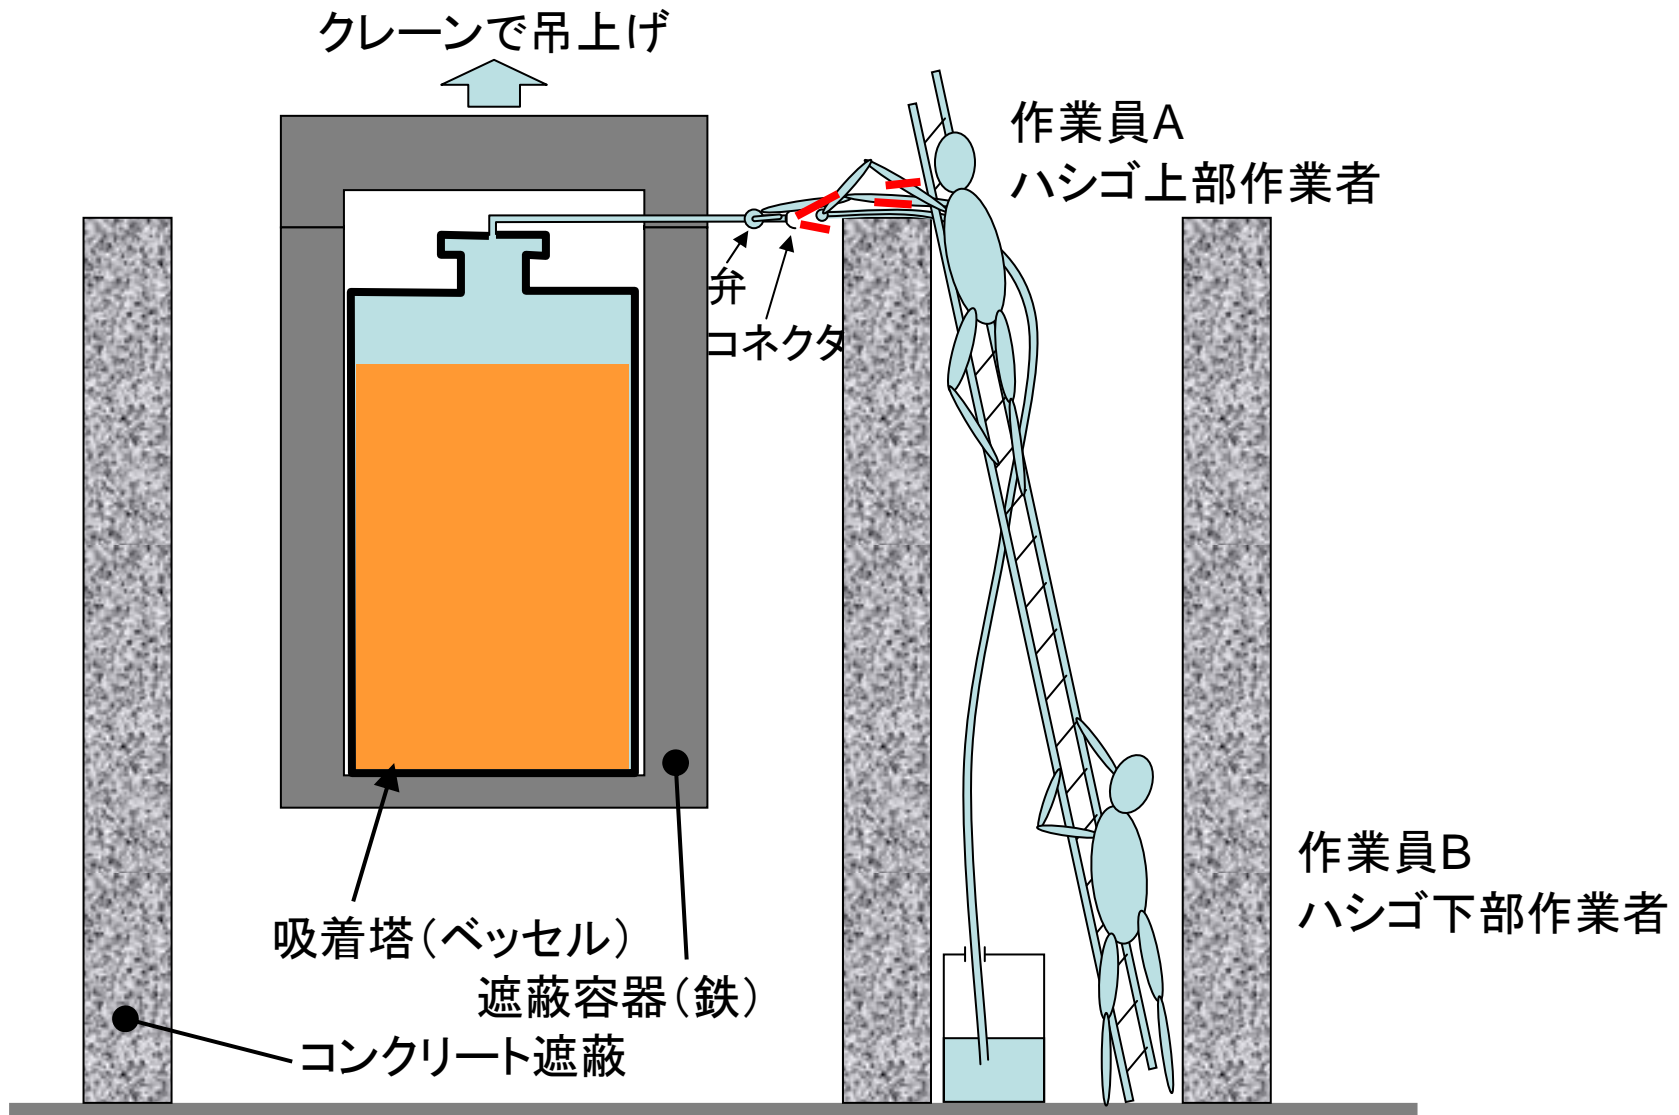
弁閉でホースを外すべきところ、弁開で外したため
水がコネクタ部から噴き出し作業員にかかった。
