集塵機システム全景

○. P4mの2号機、3号機スクリーン室周辺(高線量域)や、事務本館東側駐車場(低線量域)等で 効果を確認

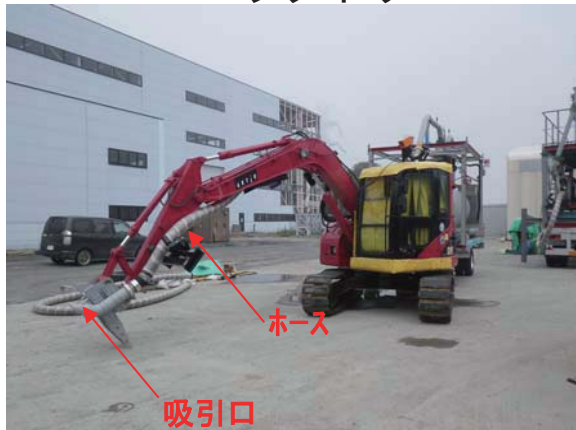
バックホウ

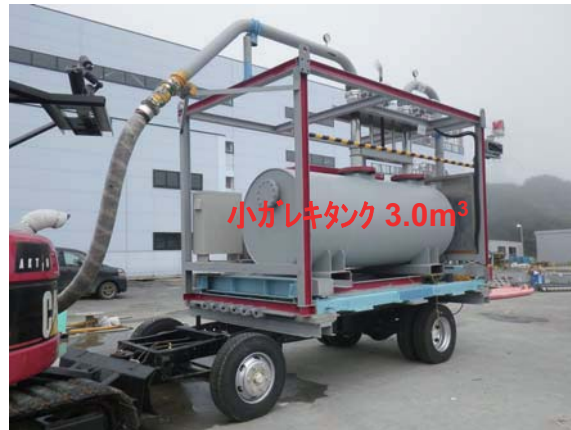
小ガレキ集塵機

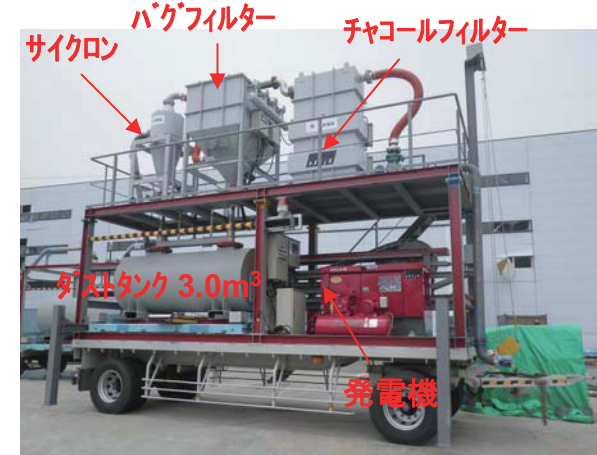
ダスト集塵機

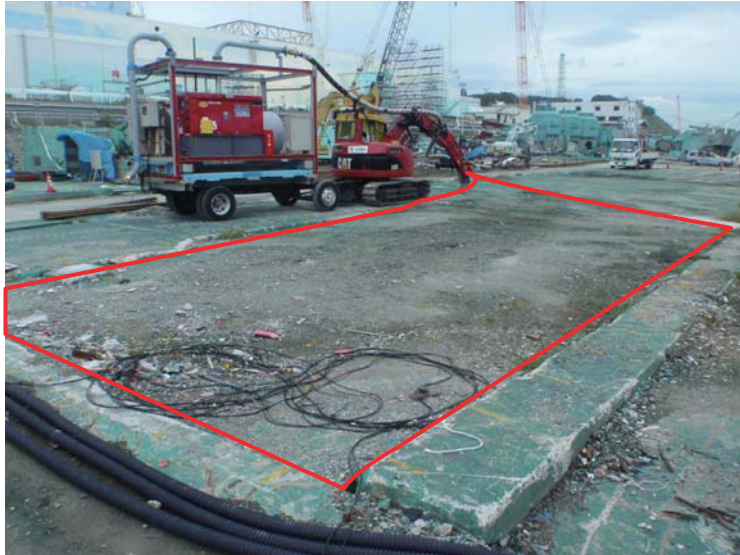
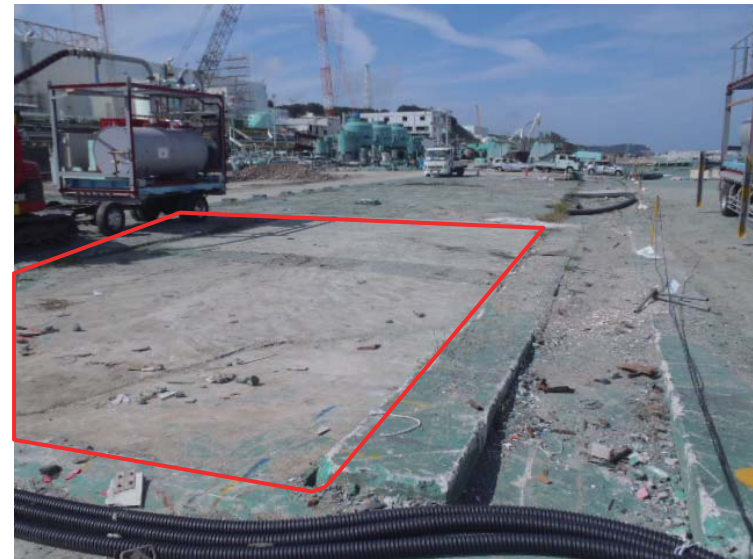
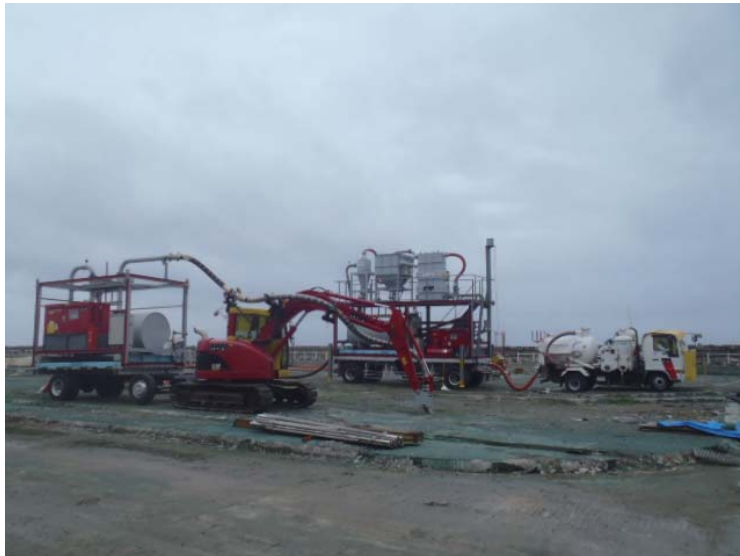
1. O.P4m 2、3号機スクリーン室周辺の集塵（高線量域）

集塵前

集塵後

集塵作業状況

集塵前線量	集塵後線量	低減割合
1.47	0.80	▲44%

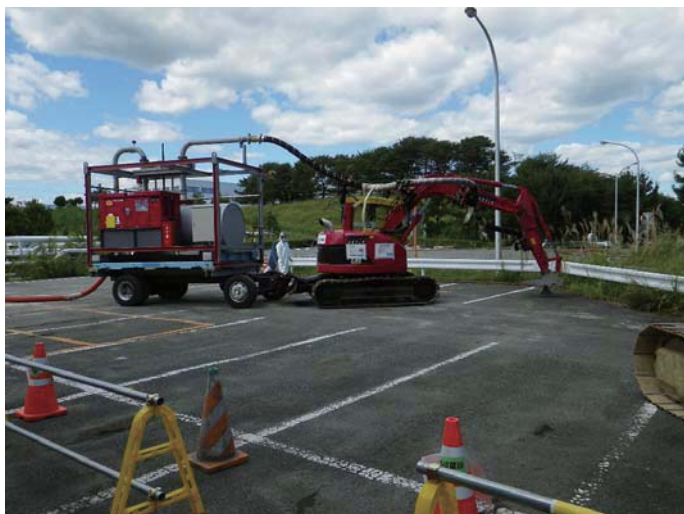
① アスファルト 集塵作業状況

集塵前線量	集塵後線量	低減割合
アスファルト	0.48	0.33	▲32%
水溜まり跡	0.45	0.31	▲30%

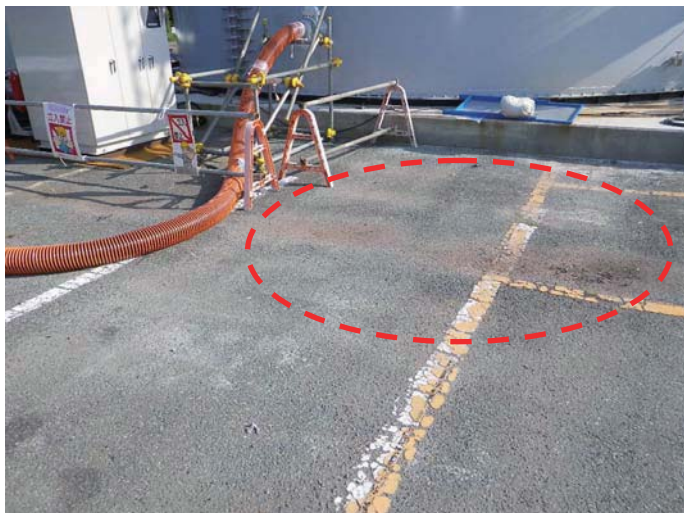
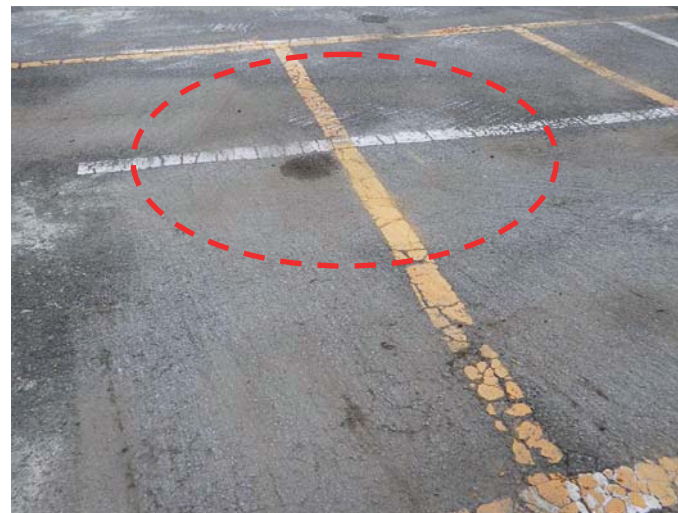
② 水たまり跡

集塵前

集塵後

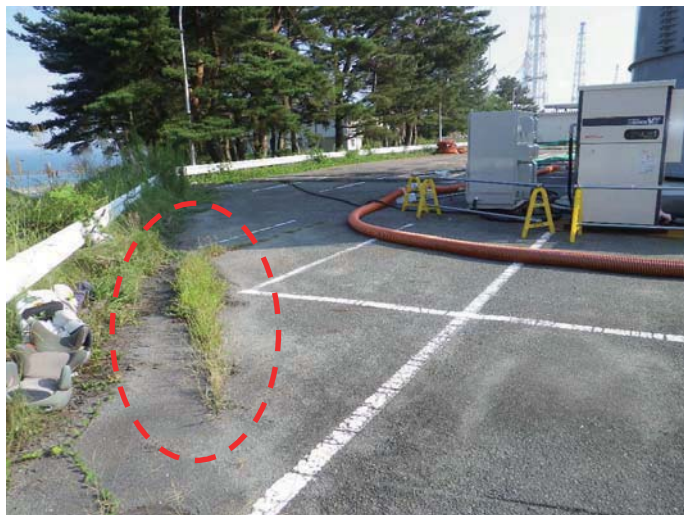
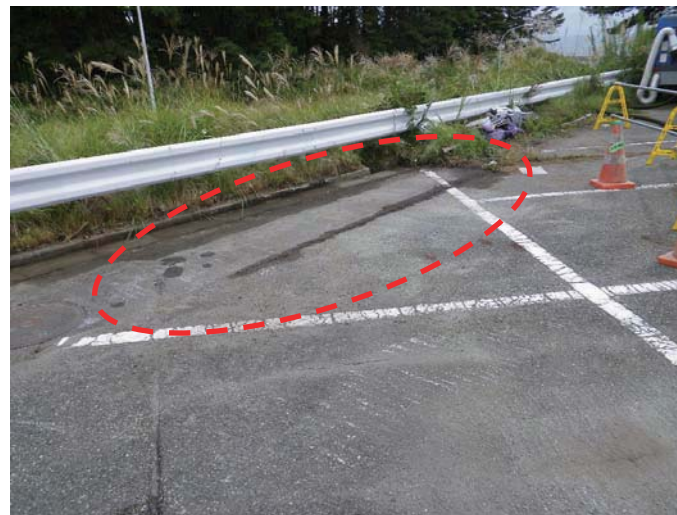
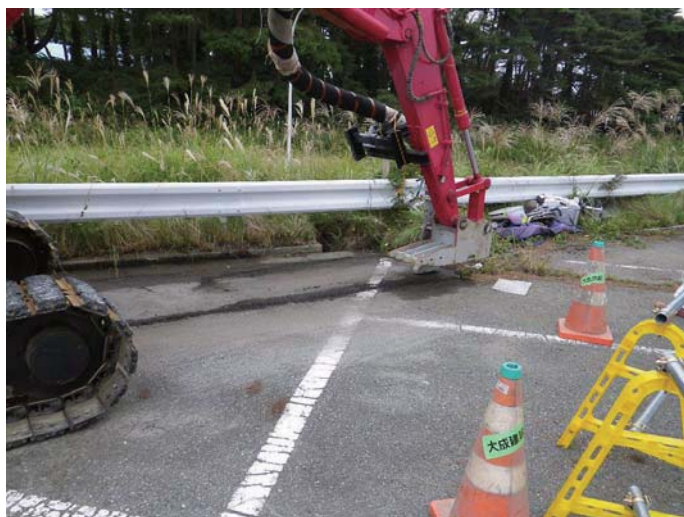
③草地周辺

集塵前

集塵後

集塵作業状況

集塵前線量	集塵後線量	低減割合
草地周辺	1.32	0.62	▲53%
