大型クレーン解体作業時の発災状況

<参考資料>
平成23年10月29日
東京電力株式会社

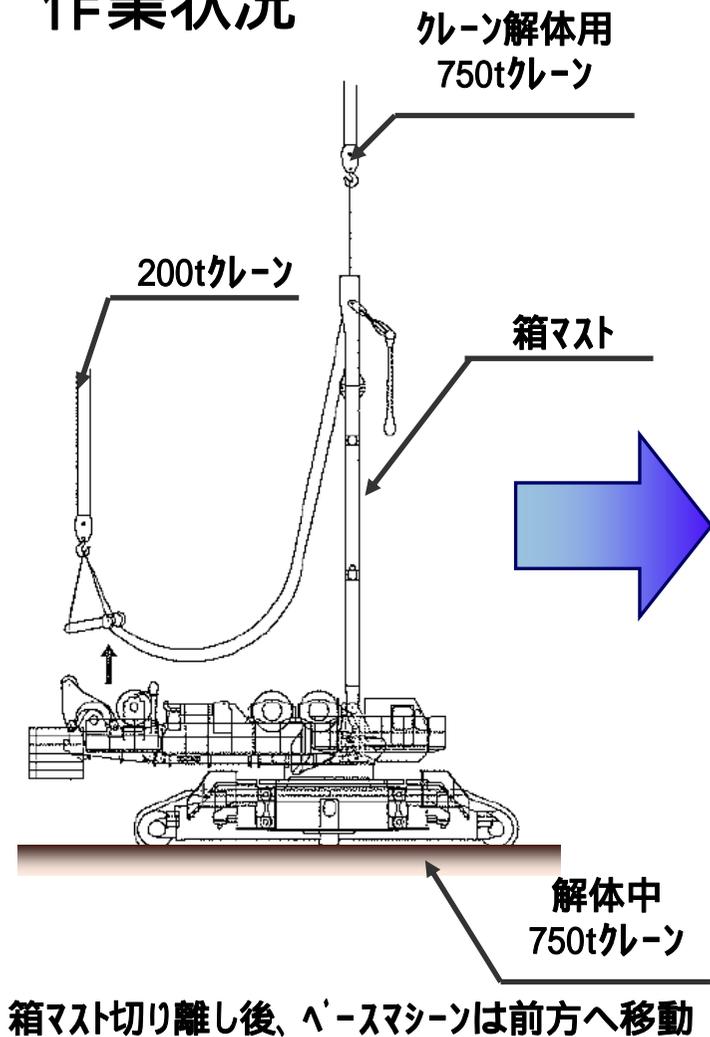
作業状況

マスト解体後
ワイヤー束が落ちて当たる

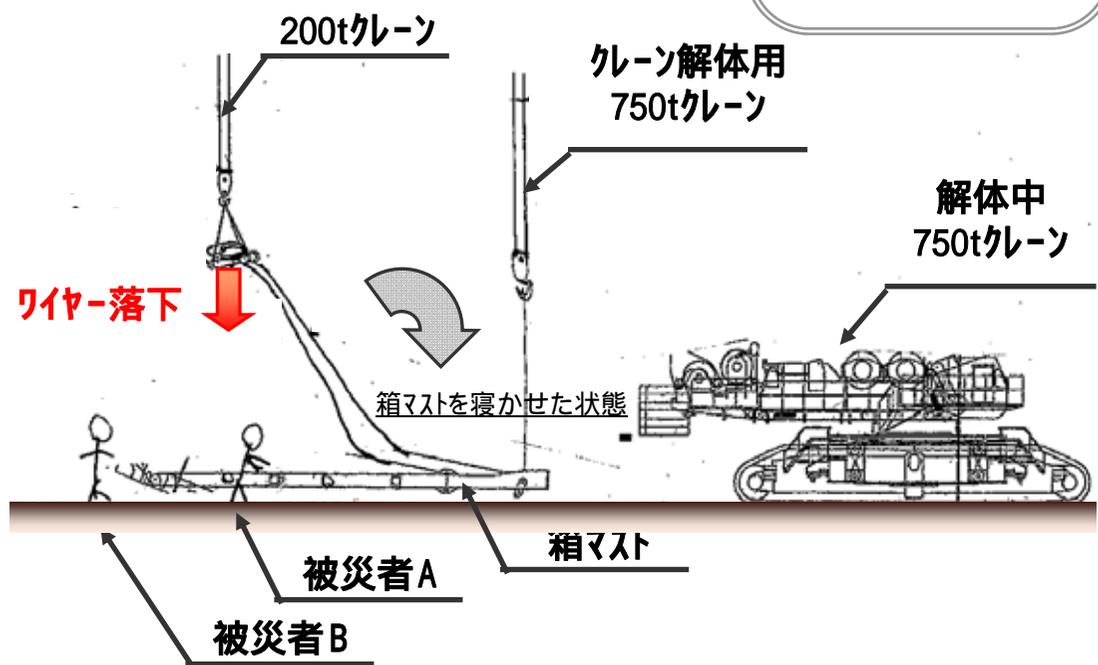
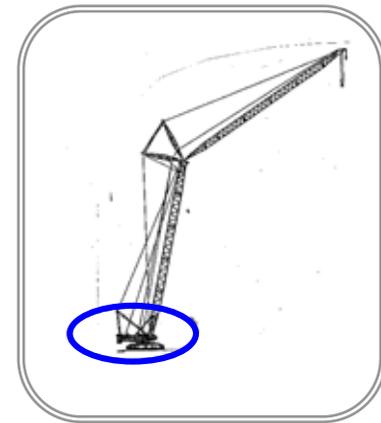
落下したワイヤ-(28mm)の束は
約120m束(30m×4本) 約432kg

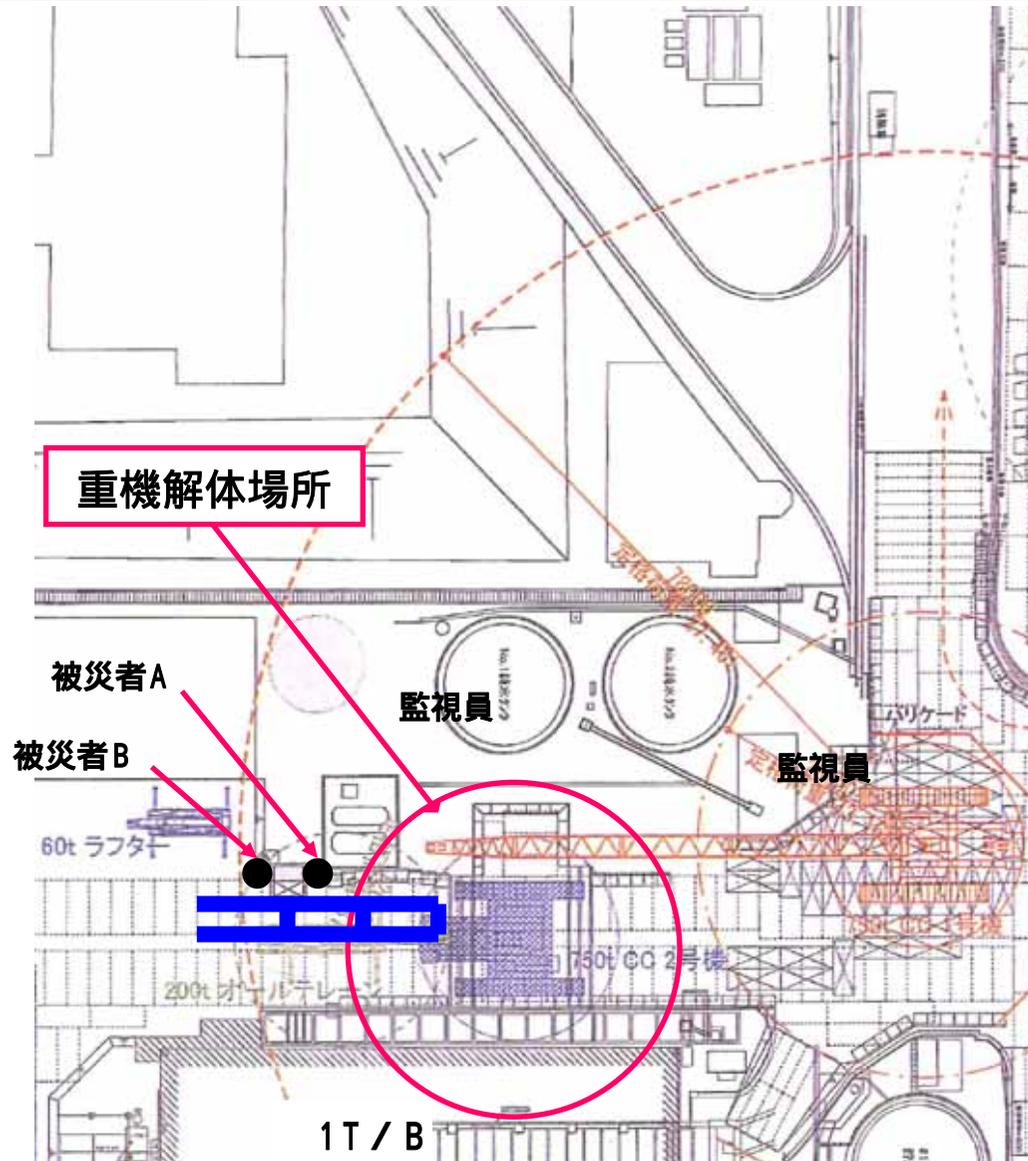
作業場所

物揚げ場
