1～4号機建屋開口部閉塞作業の概要

<参考資料>
平成23年11月2日
東京電力株式会社

【目的】

1～4号機タービン建屋、放射性廃棄物処理建屋、プロセス主建屋、雑固体廃棄物減容処理建屋、サイトバンク建屋、焼却工作建屋の地下滞留水の水位低下に伴う建屋内のダスト濃度上昇を抑制するため、大きな空気の流れを遮断することを目的に地下に通じる開口部の閉塞作業を実施

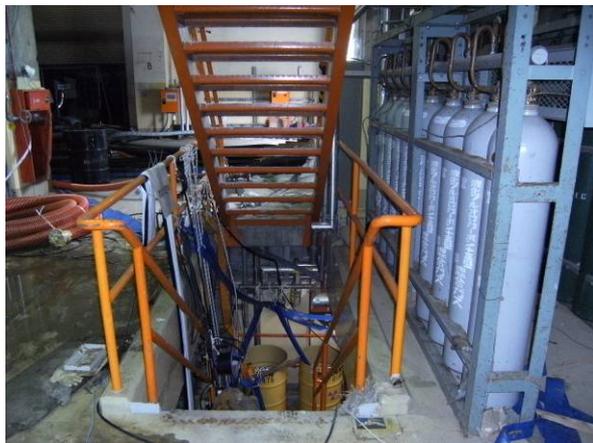
○ 1号機タービン建屋 階段（1階）

閉塞前

- 階段：足場材を敷き、不燃・難燃シートをかぶせた後、ウレタンフォームで仕上げ
階段室はシート養生または入口ドアの閉止を実施

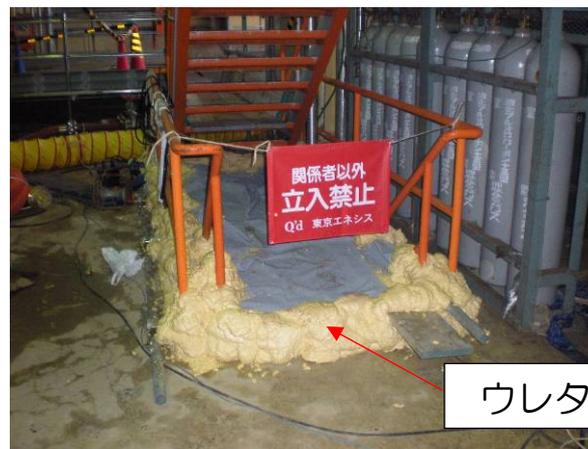
閉塞後

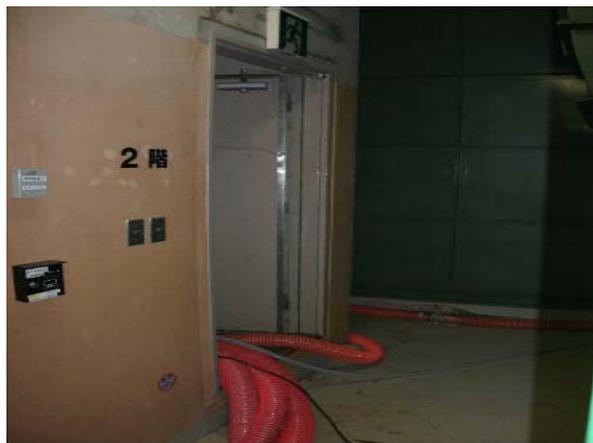
○ サイトバンク建屋 階段（2階）

閉塞前

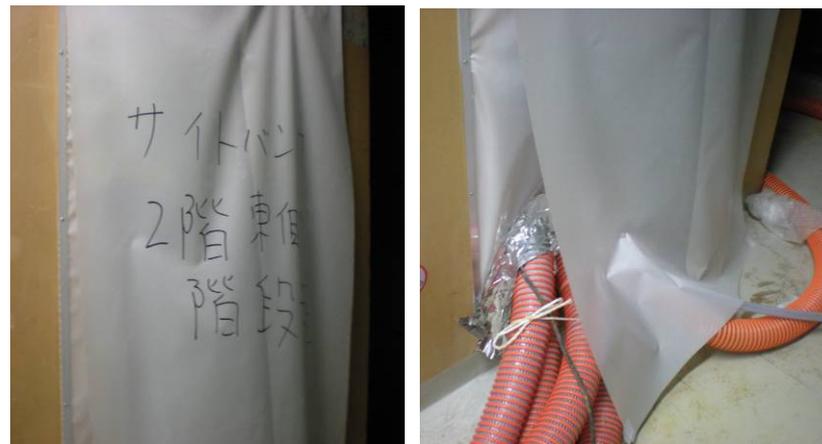
閉塞後

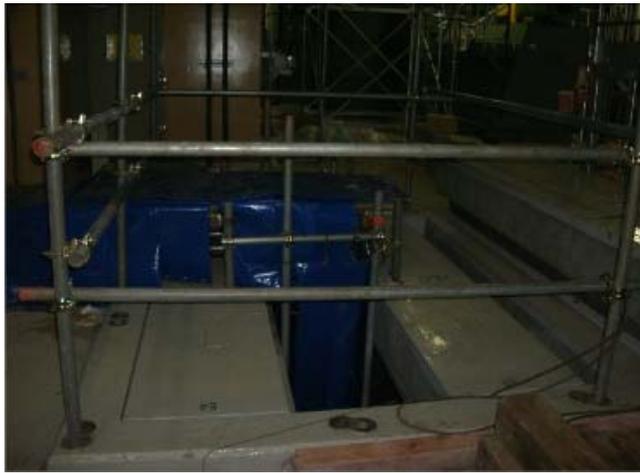
○サイトバンカ建屋 ハッチ （2階）

閉塞前

■ハッチ：全体を不燃・難燃シートにて養生（落下防止対策もあわせて実施）

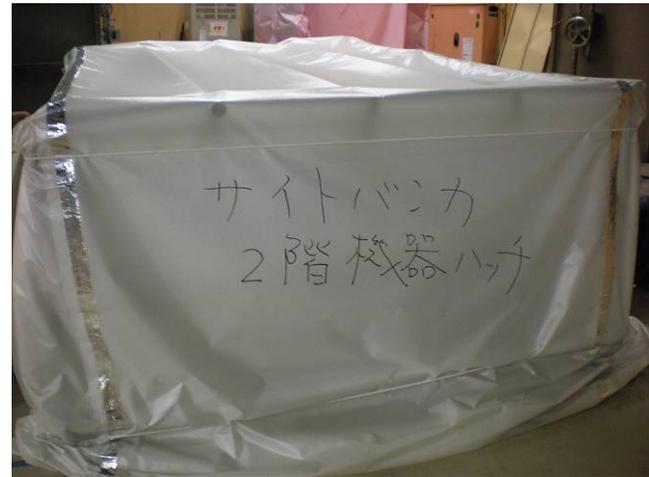
閉塞後

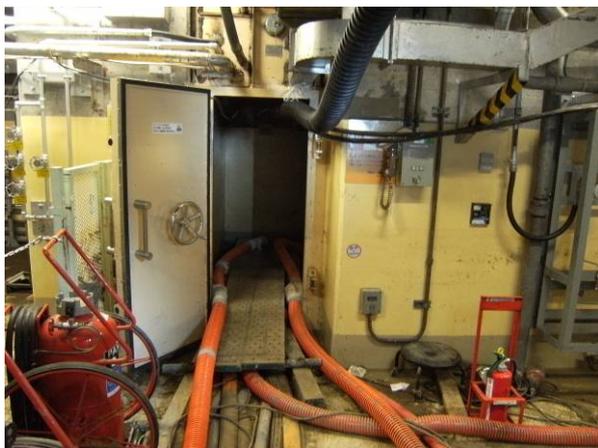
○1号機タービン建屋 ヒータールーム入口 （1階）

閉塞前

■ヒータールーム入口：人、機器等の出入りを考慮し、二重カーテンにて閉塞

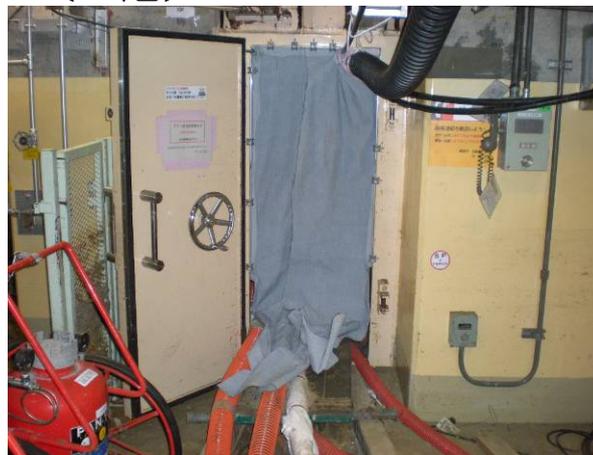
閉塞後

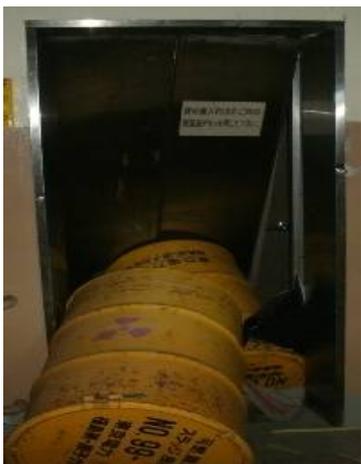
○プロセス主建屋 エレベータ室 （1階）

閉塞前

■エレベータ室：不燃シートにて養生（進入防止対策もあわせて実施）

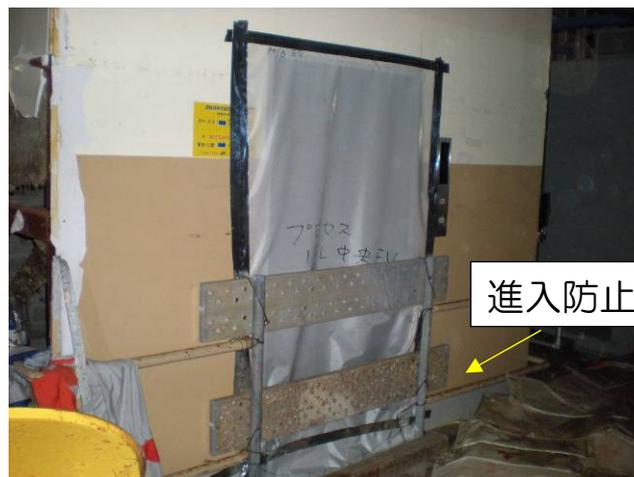
進入防止対策も考慮

閉塞後

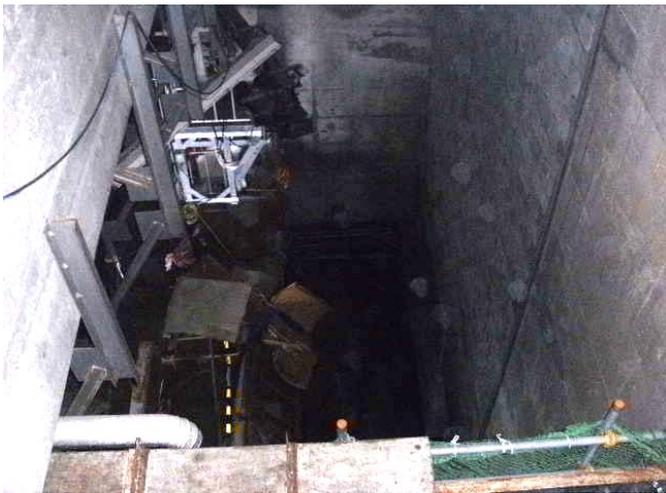
○4号機タービン建屋 機器ハッチ（2階より撮影）

施工前

■2,3,4号機タービン建屋南側機器ハッチ：開口部面積が大きい箇所はバルーンにて閉塞を実施

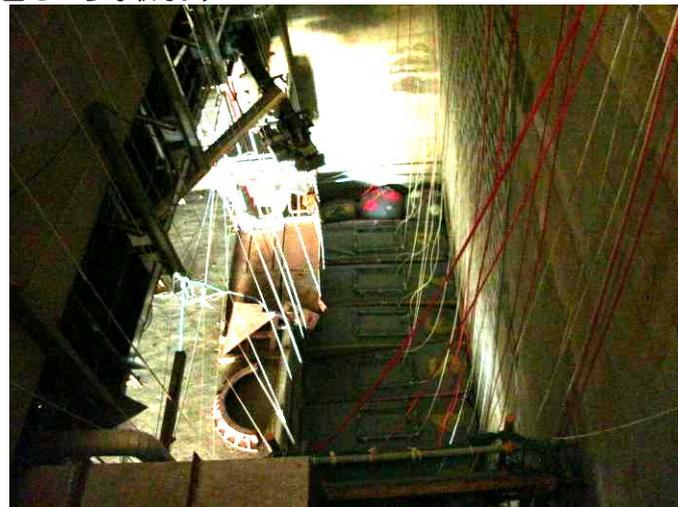
施工後

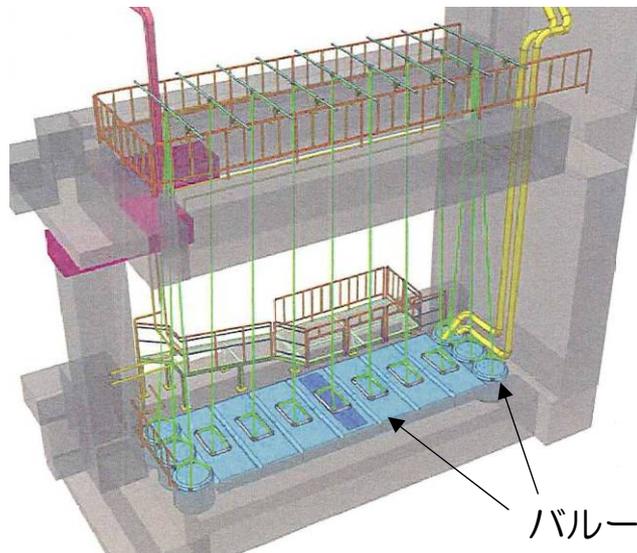
バルーン全体イメージ図

バルーン

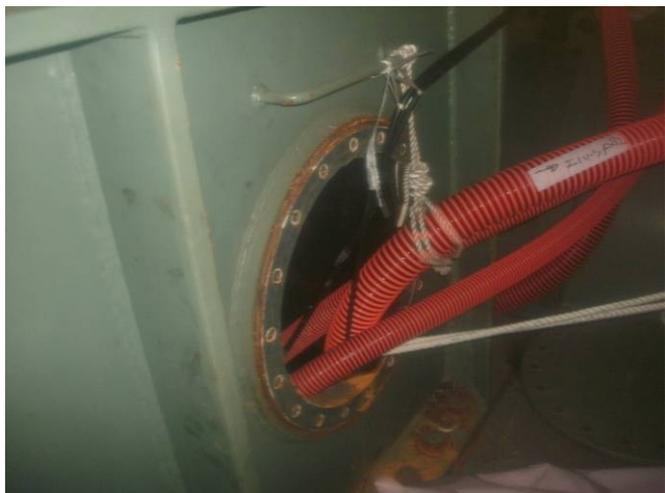
○ 2号機タービン建屋 タービン外車マンホール（2階）

閉塞前

■ 1～4号機タービンマンホール開口部：難燃シートにて養生

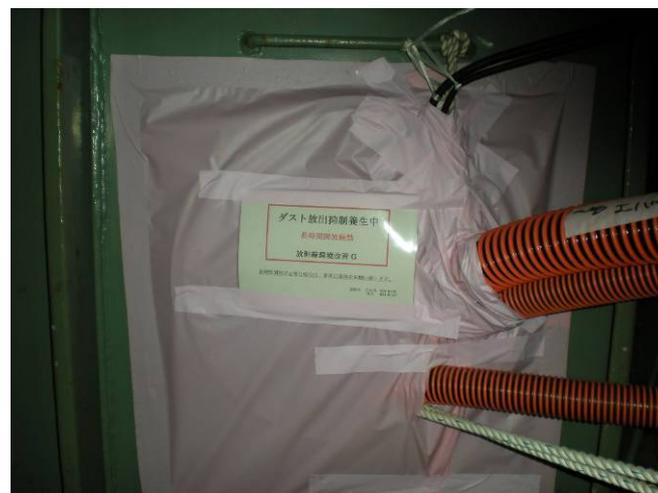
閉塞後

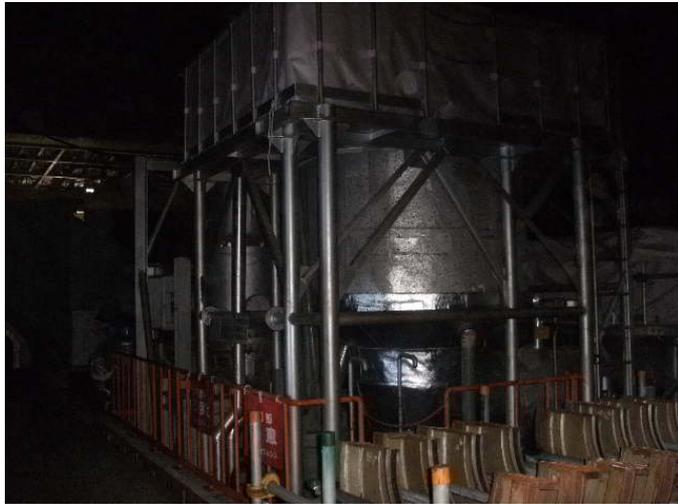
○4号機タービン建屋 組合せ中間弁脇開口部 （2階）

閉塞前

全体を不燃シートにて養生を実施

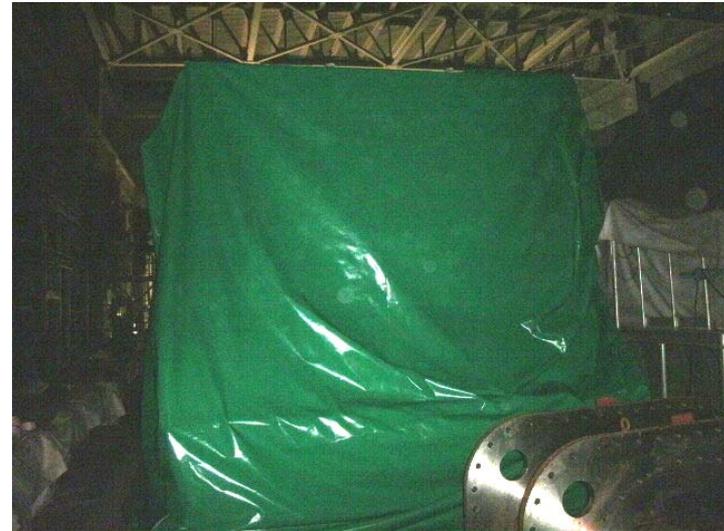
閉塞後
