訂正版

< 参考資料 >
平成23年12月3日
東京電力株式会社

福島第一原子力発電所における 放射能濃度・空間線量率の推移

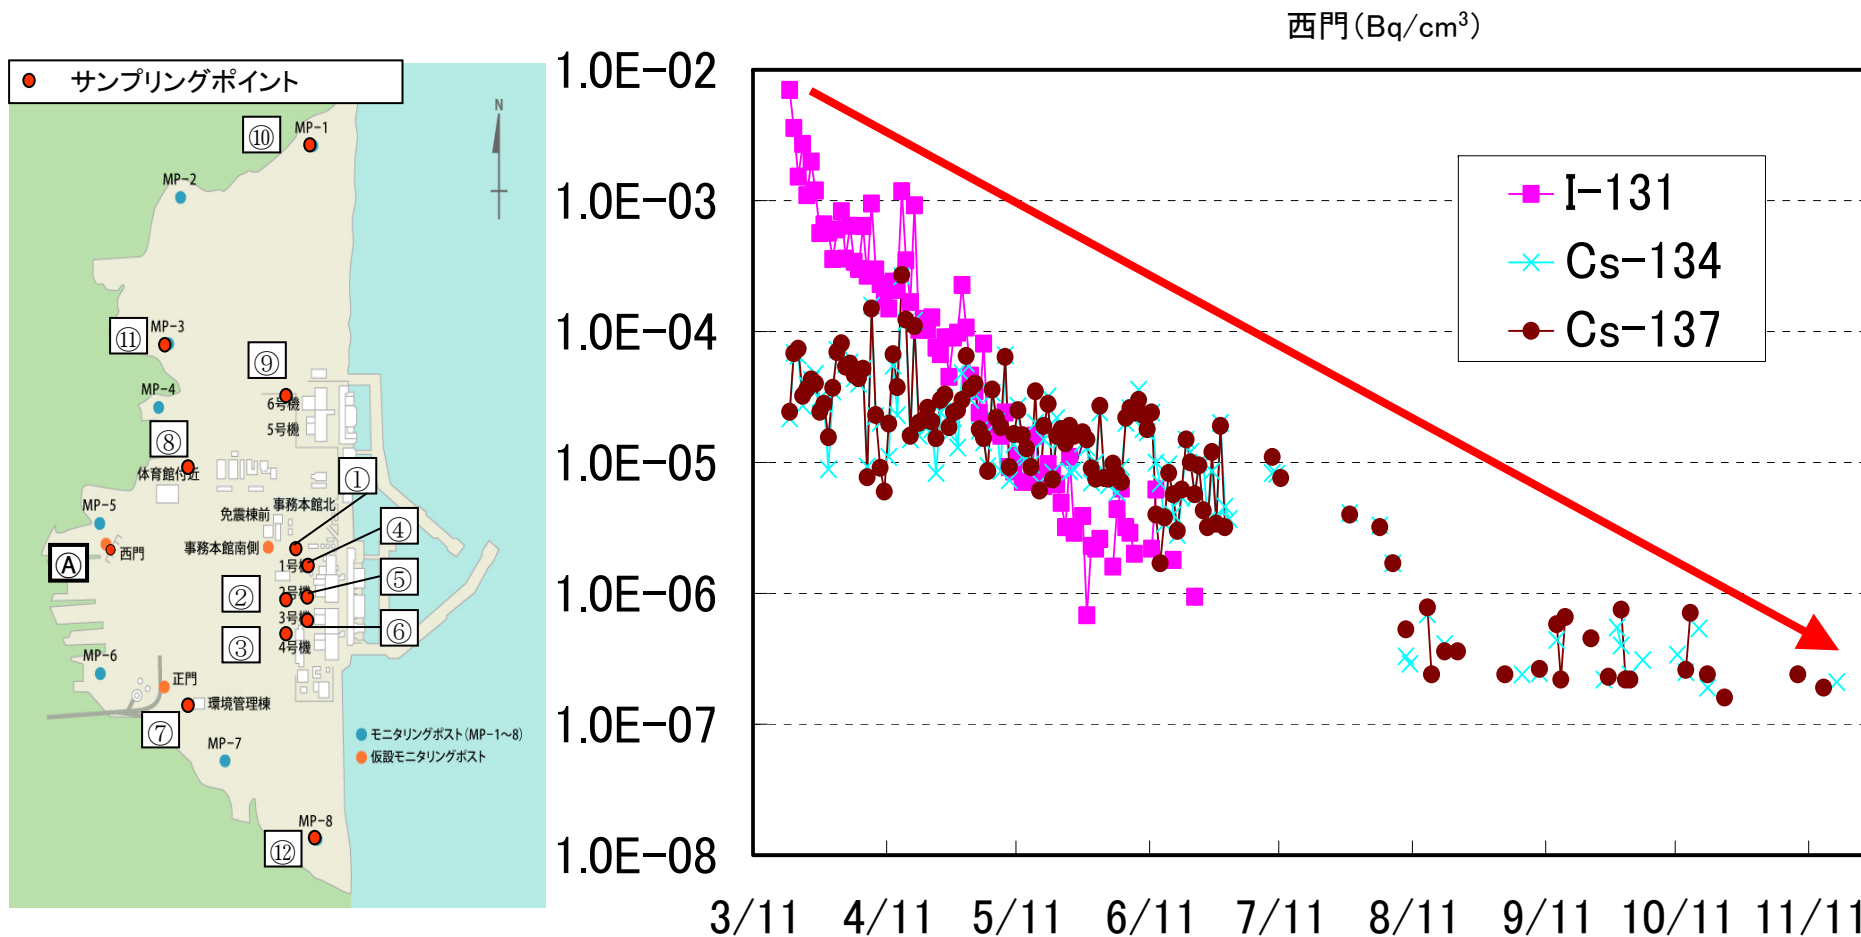
発電所西門付近ダスト放射能濃度

事故発生時の最大値と比べ、現在、Cs-137で1/100以下まで低下し、告示濃度を十分下回る濃度で推移している。

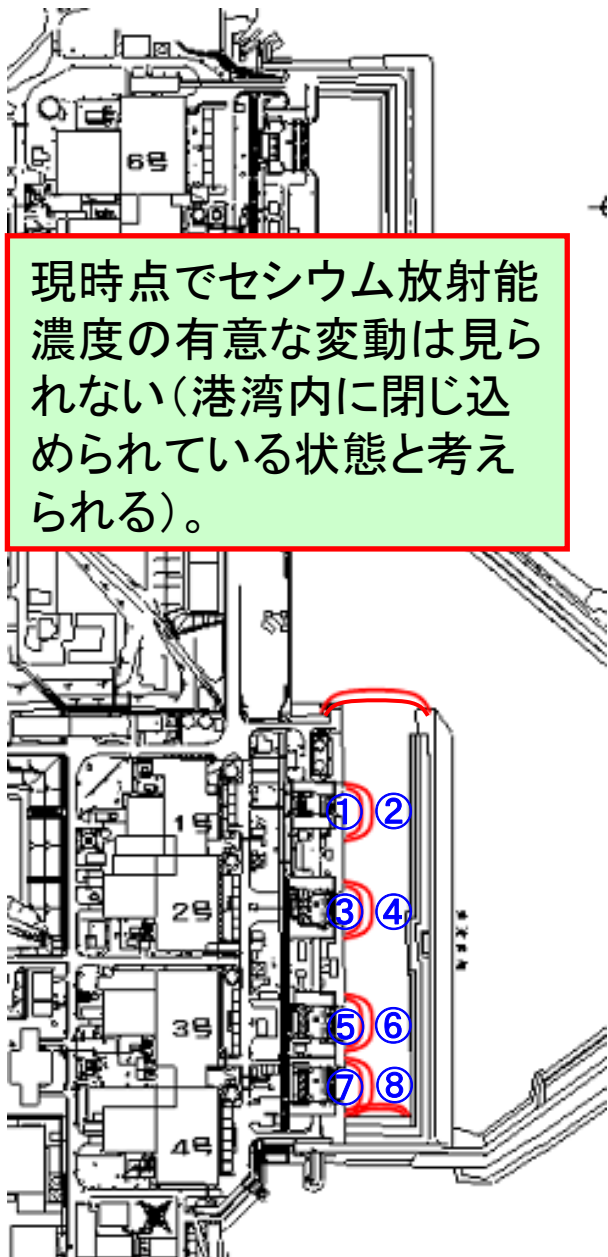
海水（3号機スクリーン）放射能濃度(4/6)

現時点でセシウム放射能濃度の有意な変動は見られない(港湾内に閉じ込められている状態と考えられる)。

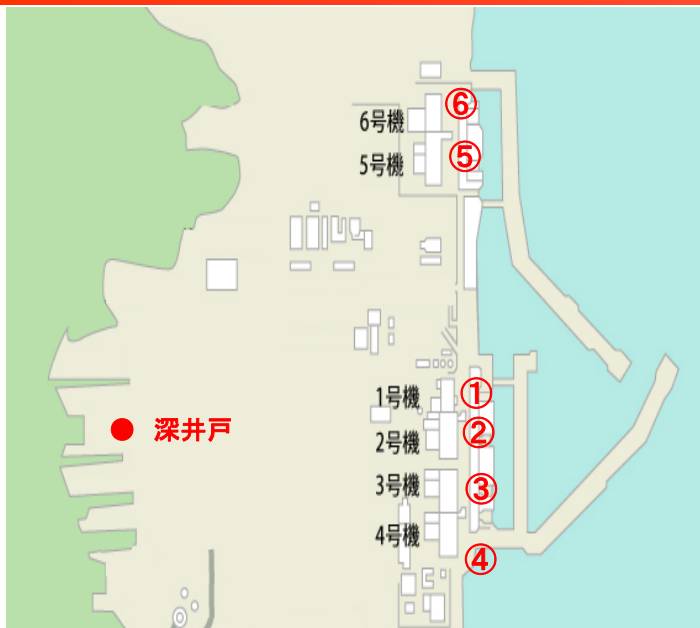
サブドレン放射能濃度(1/3)

事故発生以降、低下傾向を示しており、現時点で、セシウム放射能濃度の上昇は見られない。

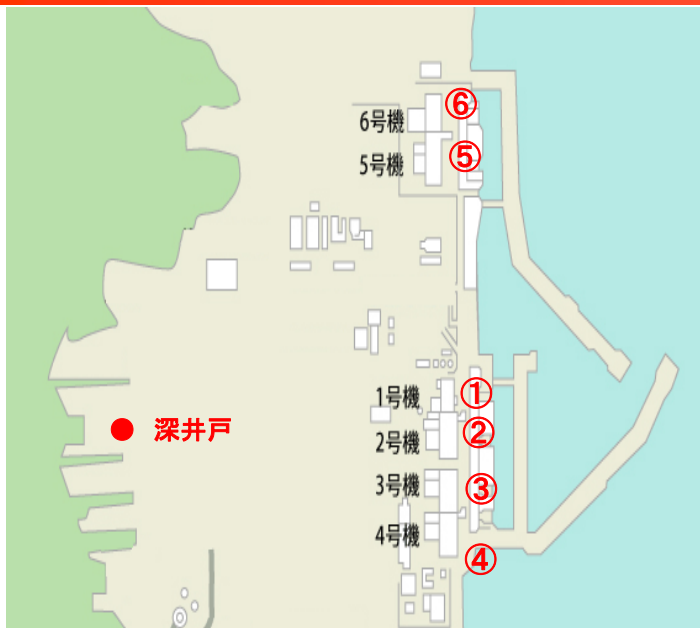
サブドレン放射能濃度(2/3)

事故発生以降、低下傾向を示しており、現時点で、セシウム放射能濃度の上昇は見られない。

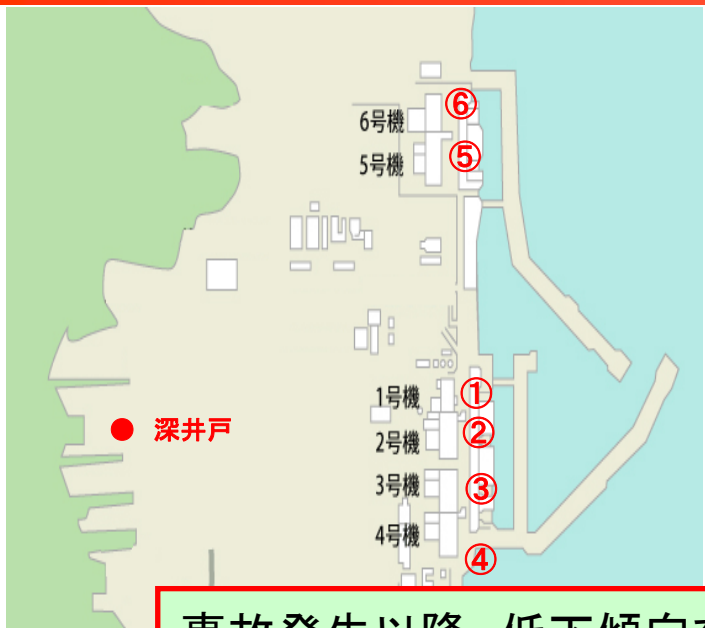
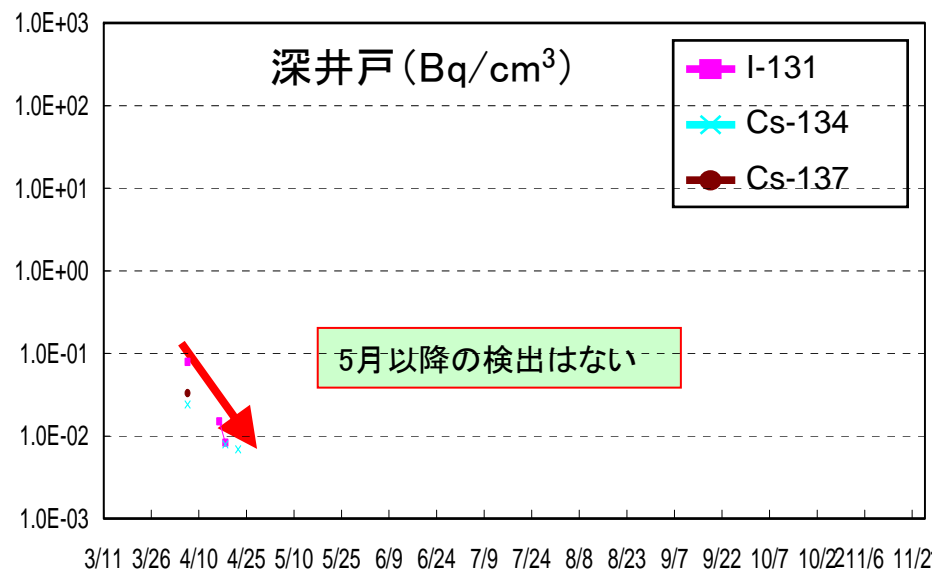
サブドレン放射能濃度(3/3)

事故発生以降、低下傾向を示しており、現時点で、セシウム放射能濃度の上昇は見られない。

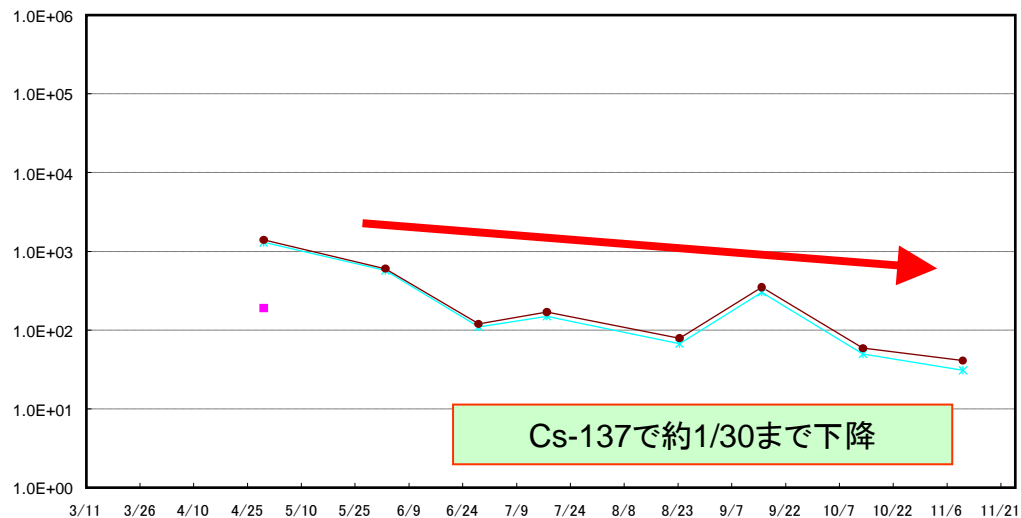
①小高区沖合3km海底土放射能濃度(Bq/kg・湿土)

事故発生以降、低下傾向もしくは横ばいで推移しており、放射性物質の新たな堆積はない。

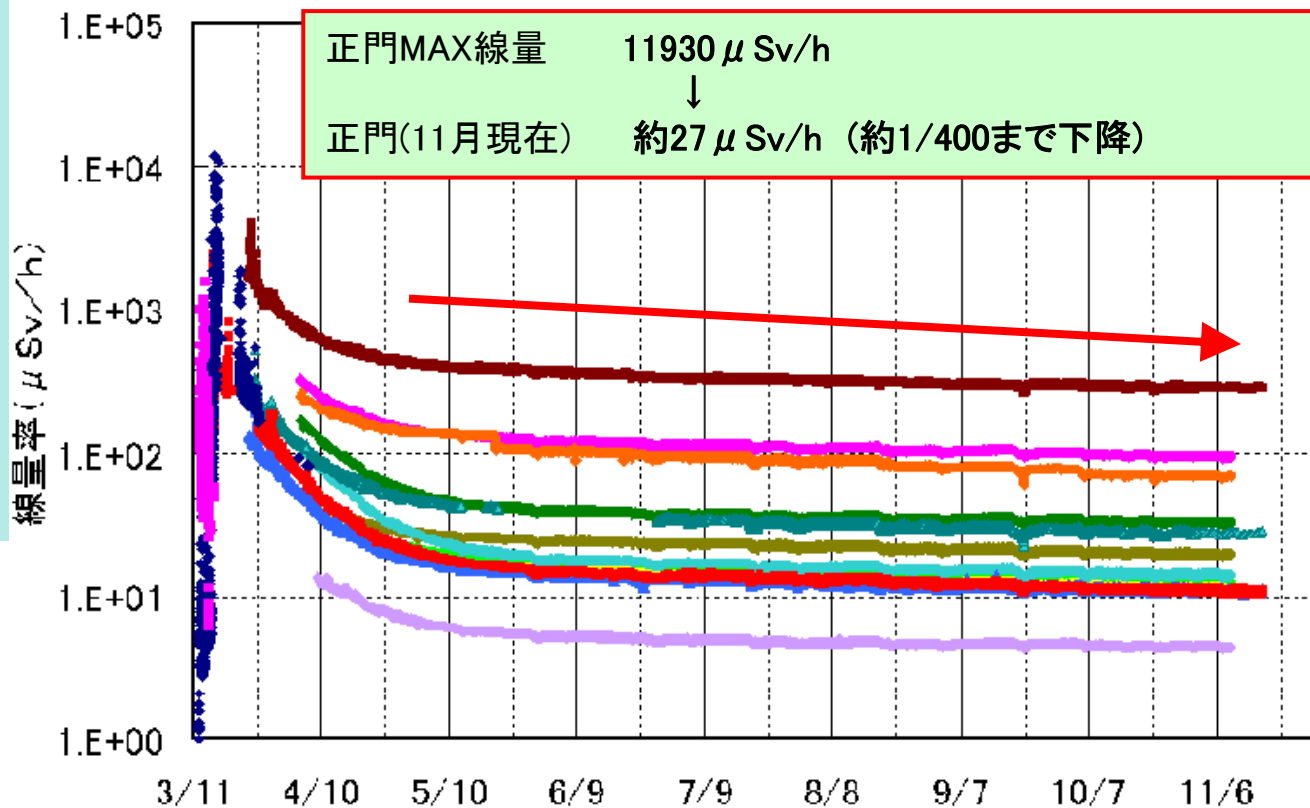
モニタリングポスト等の空間線量率

事故発生に伴い各測定ポイントの線量率が急激に上昇したが、その後は安定した低減傾向を示し、現在は各ポイントのバックグラウンドレベルで推移している。

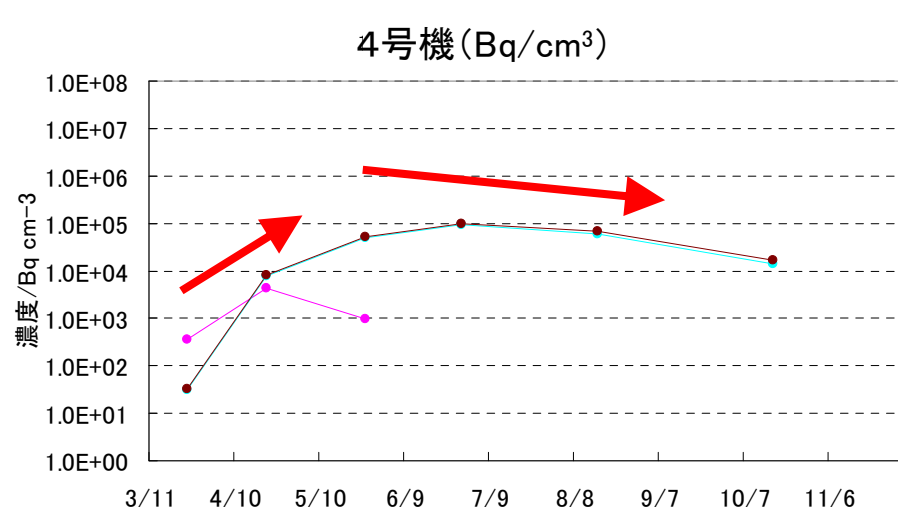
1号機～4号機 タービン滞留水放射能濃度

事故発生以降、Cs-134,137 は、1～3号機でほぼ横ばいの推移。4号機は3号機からの流れ込みと思われる上昇があった。I-131は減衰により低下傾向。
