建屋間止水のための 大型水槽試験結果について

平成24年3月28日

東京電力株式会社

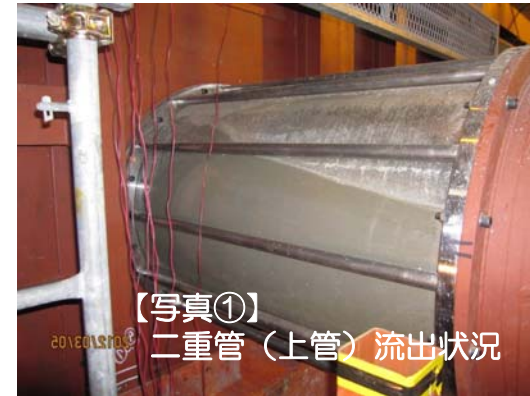
止水時間253分
 流出距離
 上端 約0.5m
 下端 約3m
 (下流側への流出量小)

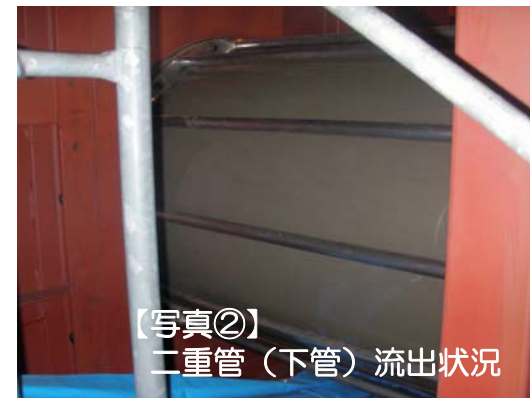
止水時間77分
 流出距離
 上端 約2m
 下端 約3m
 (下流側への流出量大)

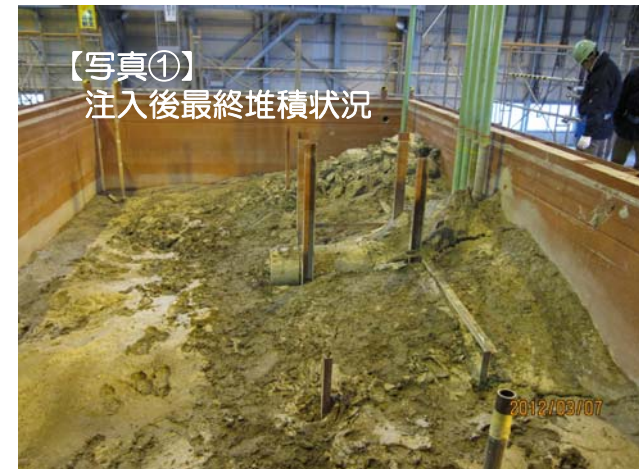
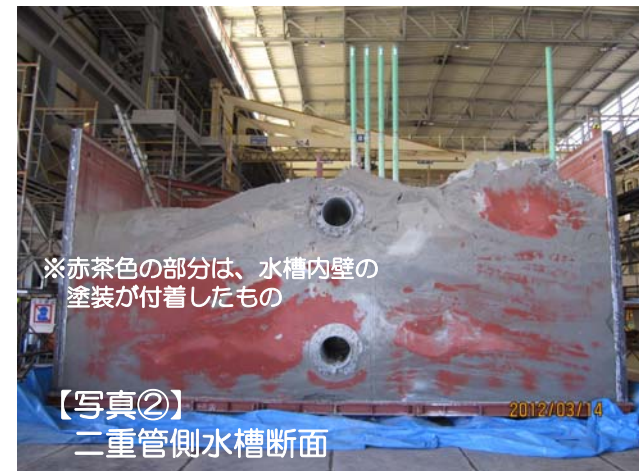
【グラフ①】 注入後最終堆積状況

積み上がり性が期待できる組成の可塑性グラウトを使用した
が、水槽内では比較的なだらか（角度 20° 程度）となった
→ 積み上がり性はあまり期待できない

積み上がり性が期待できる組成の可塑性グラウトを使用したか、水槽内では比較的なだらか（角度約20°程度）となった → 積み上がり性はあまり期待できない
