タービン建屋東側における地下水
及び海水中の放射性物質濃度上昇事象
に対する調査・検討状況概要
【参考資料】

平成25年9月13日

東京電力株式会社

本資料は、タービン建屋東側（海側）における地下水及び海水中の放射性物質濃度上昇事象に対する理解をより深めることを目的とし、これまでの調査・検討状況を、汚染水対策検討WG資料（第1～5回）を中心に整理したものである。

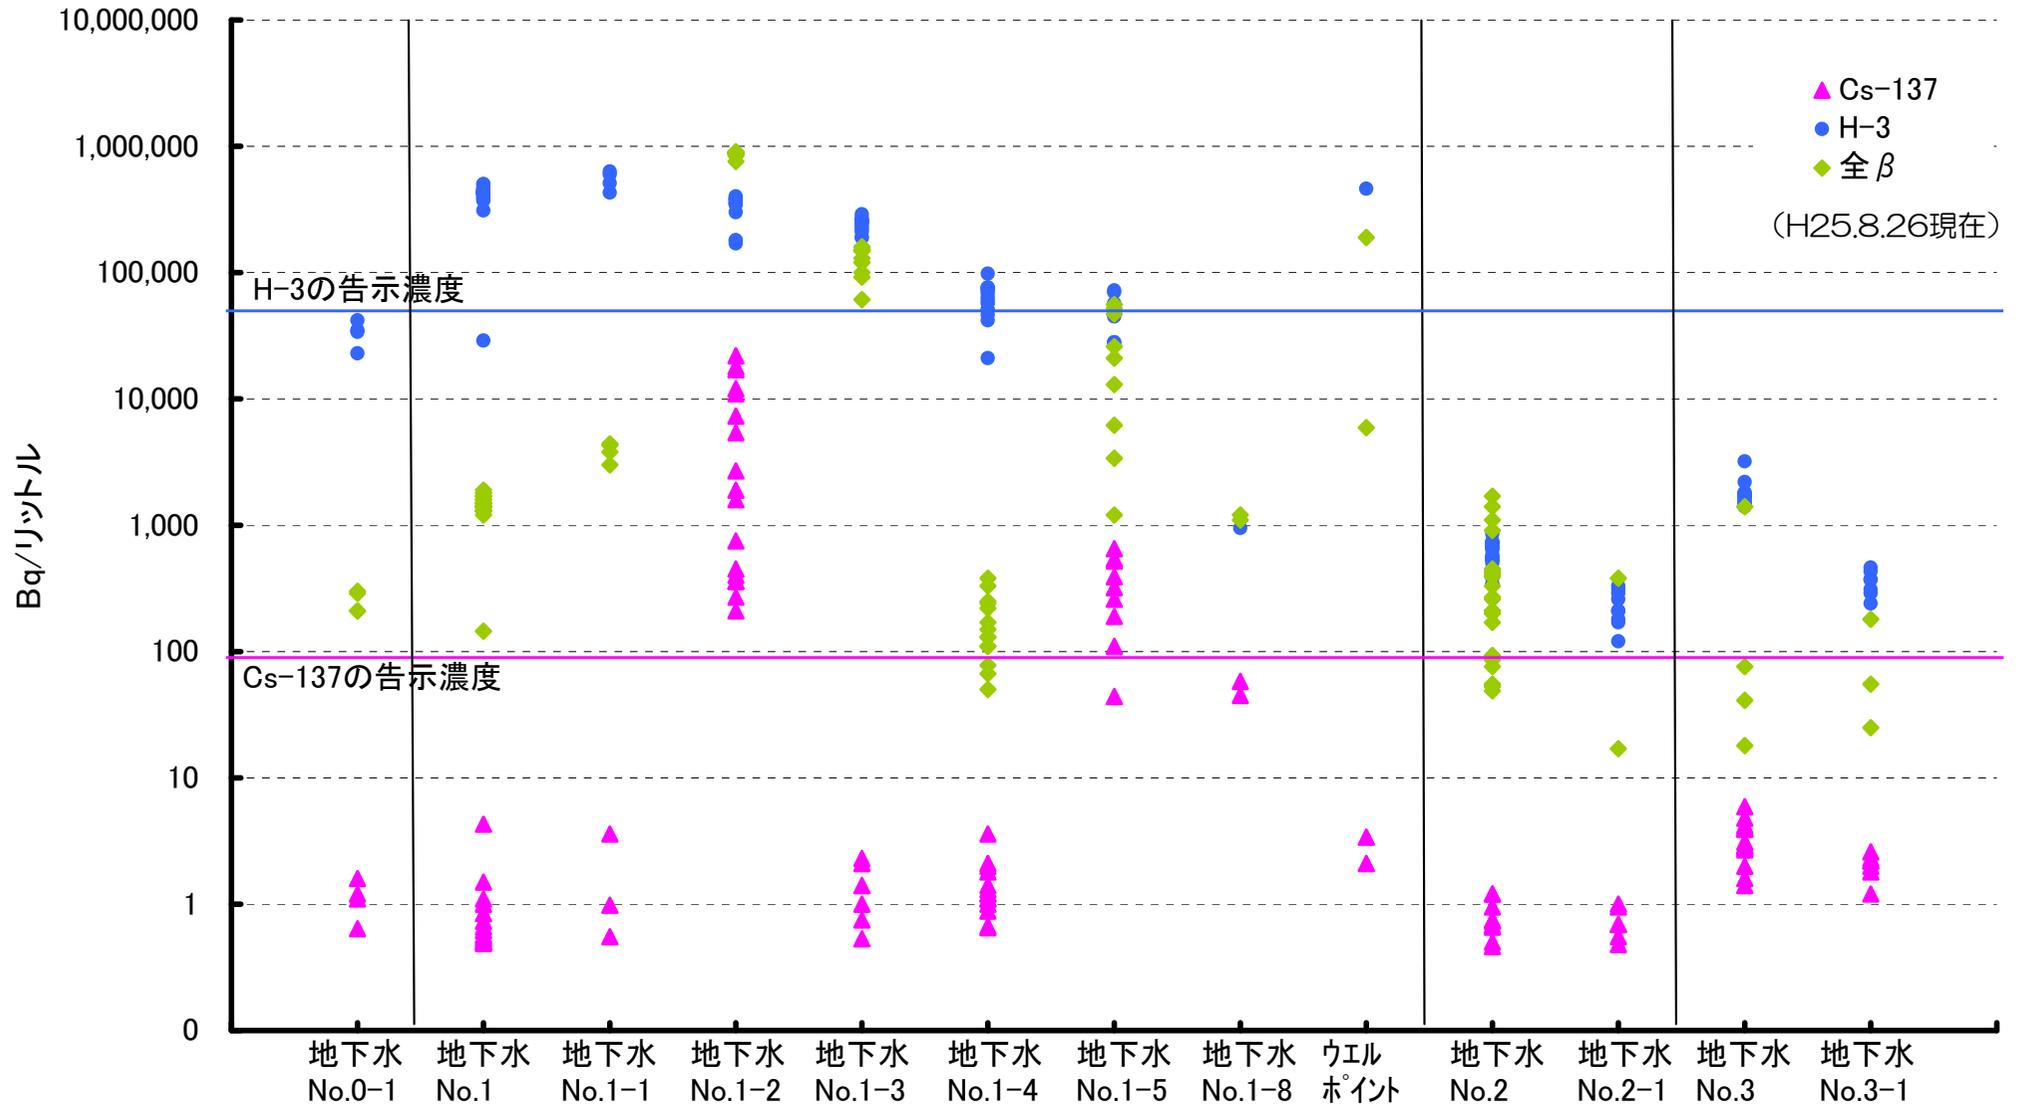
地下水の濃度分布(地点比較)

観測孔No.0-1：No.2-1,3-1と比べ、特にトリチウムが高い。

観測孔No.1-2：セシウム、全ベータが高い。（過去の漏えい箇所の近傍）

観測孔No.1-3：全ベータが高い。

観測孔No.1-5：セシウム、全ベータが高い。（取水電源ケーブルトレンチB1-1の近傍）

観測孔No.1-8：No.1-1と比べ、セシウムが高く、全ベータが低い。（トリチウムは測定中）

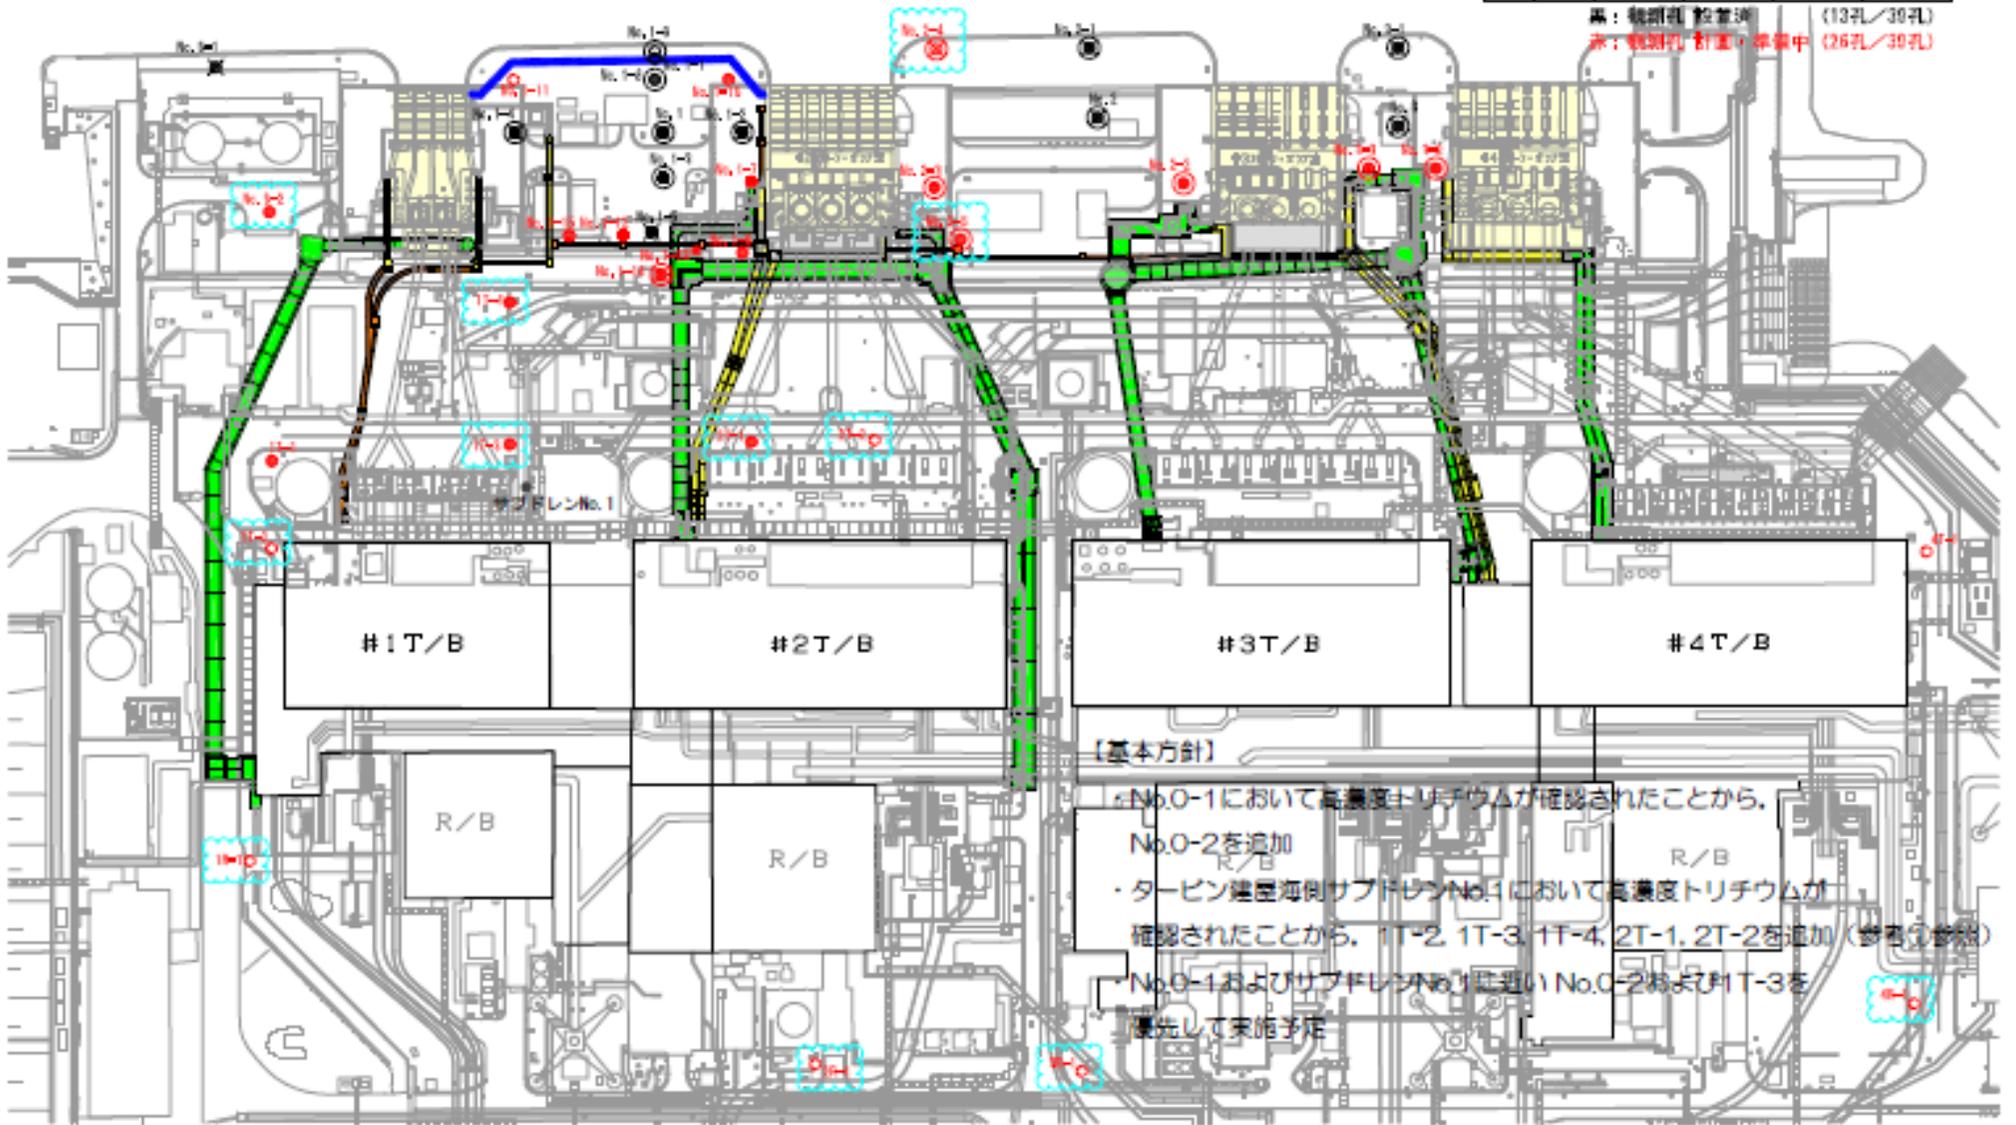
観測孔位置図

- 主トレンチ (海水配管トレンチ)
〔分岐トレンチ含む〕
- 電源ケーブルトレンチ
- 電源ケーブル管路
- 前回WG以降に追加した観測孔 (12/39孔)

黒：観測孔設置済 (13孔/39孔)
赤：観測孔計画・準備中 (26孔/39孔)

- ・No.0-1において高濃度トリチウムが確認されたことから、No.0-2を追加
- ・タービン建屋海側サブドレンNo.1において高濃度トリチウムが確認されたことから、1T-2、1T-3、1T-4、2T-1、2T-2を追加 (参考①参照)
- ・No.0-1およびサブドレンNo.1に近いNo.0-2および1T-3を優先して実施予定

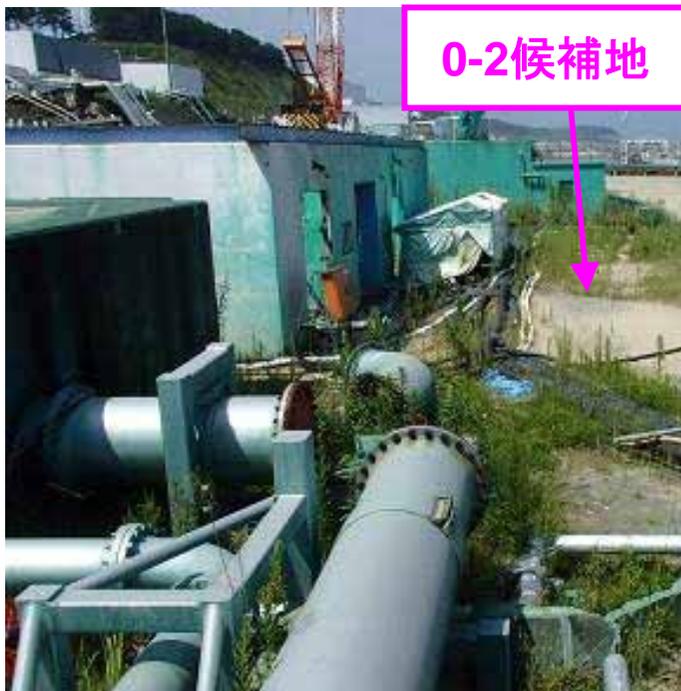
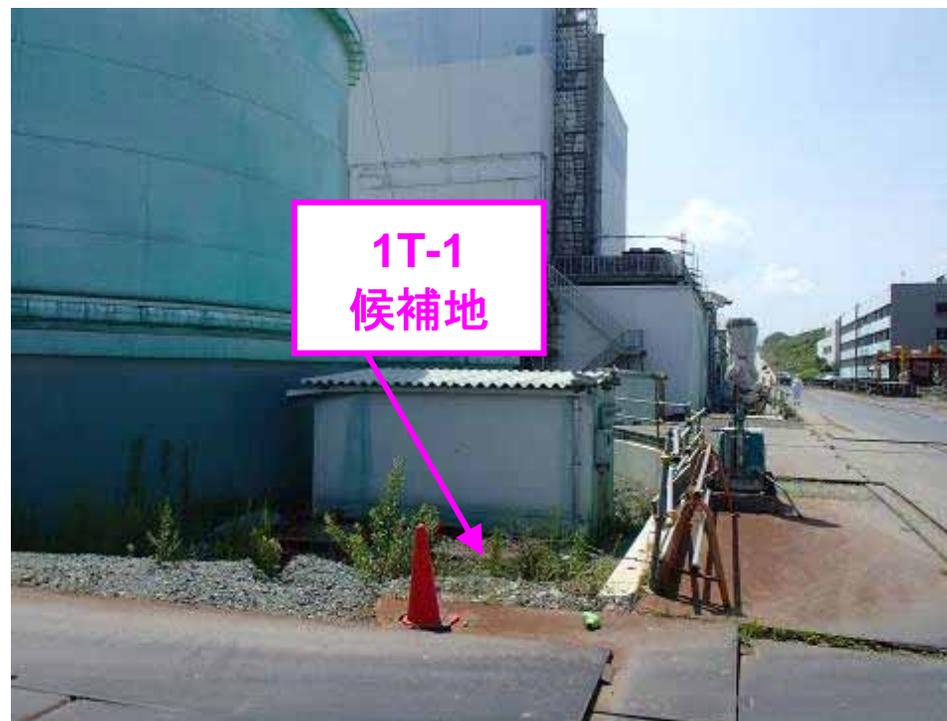
1号機 護岸～T/B建屋間の追加ボーリング位置

T/B海側ヤードには、ガレキや事故後に設置された仮設設備が散在しており、ボーリング実施可能な場所は限定される。

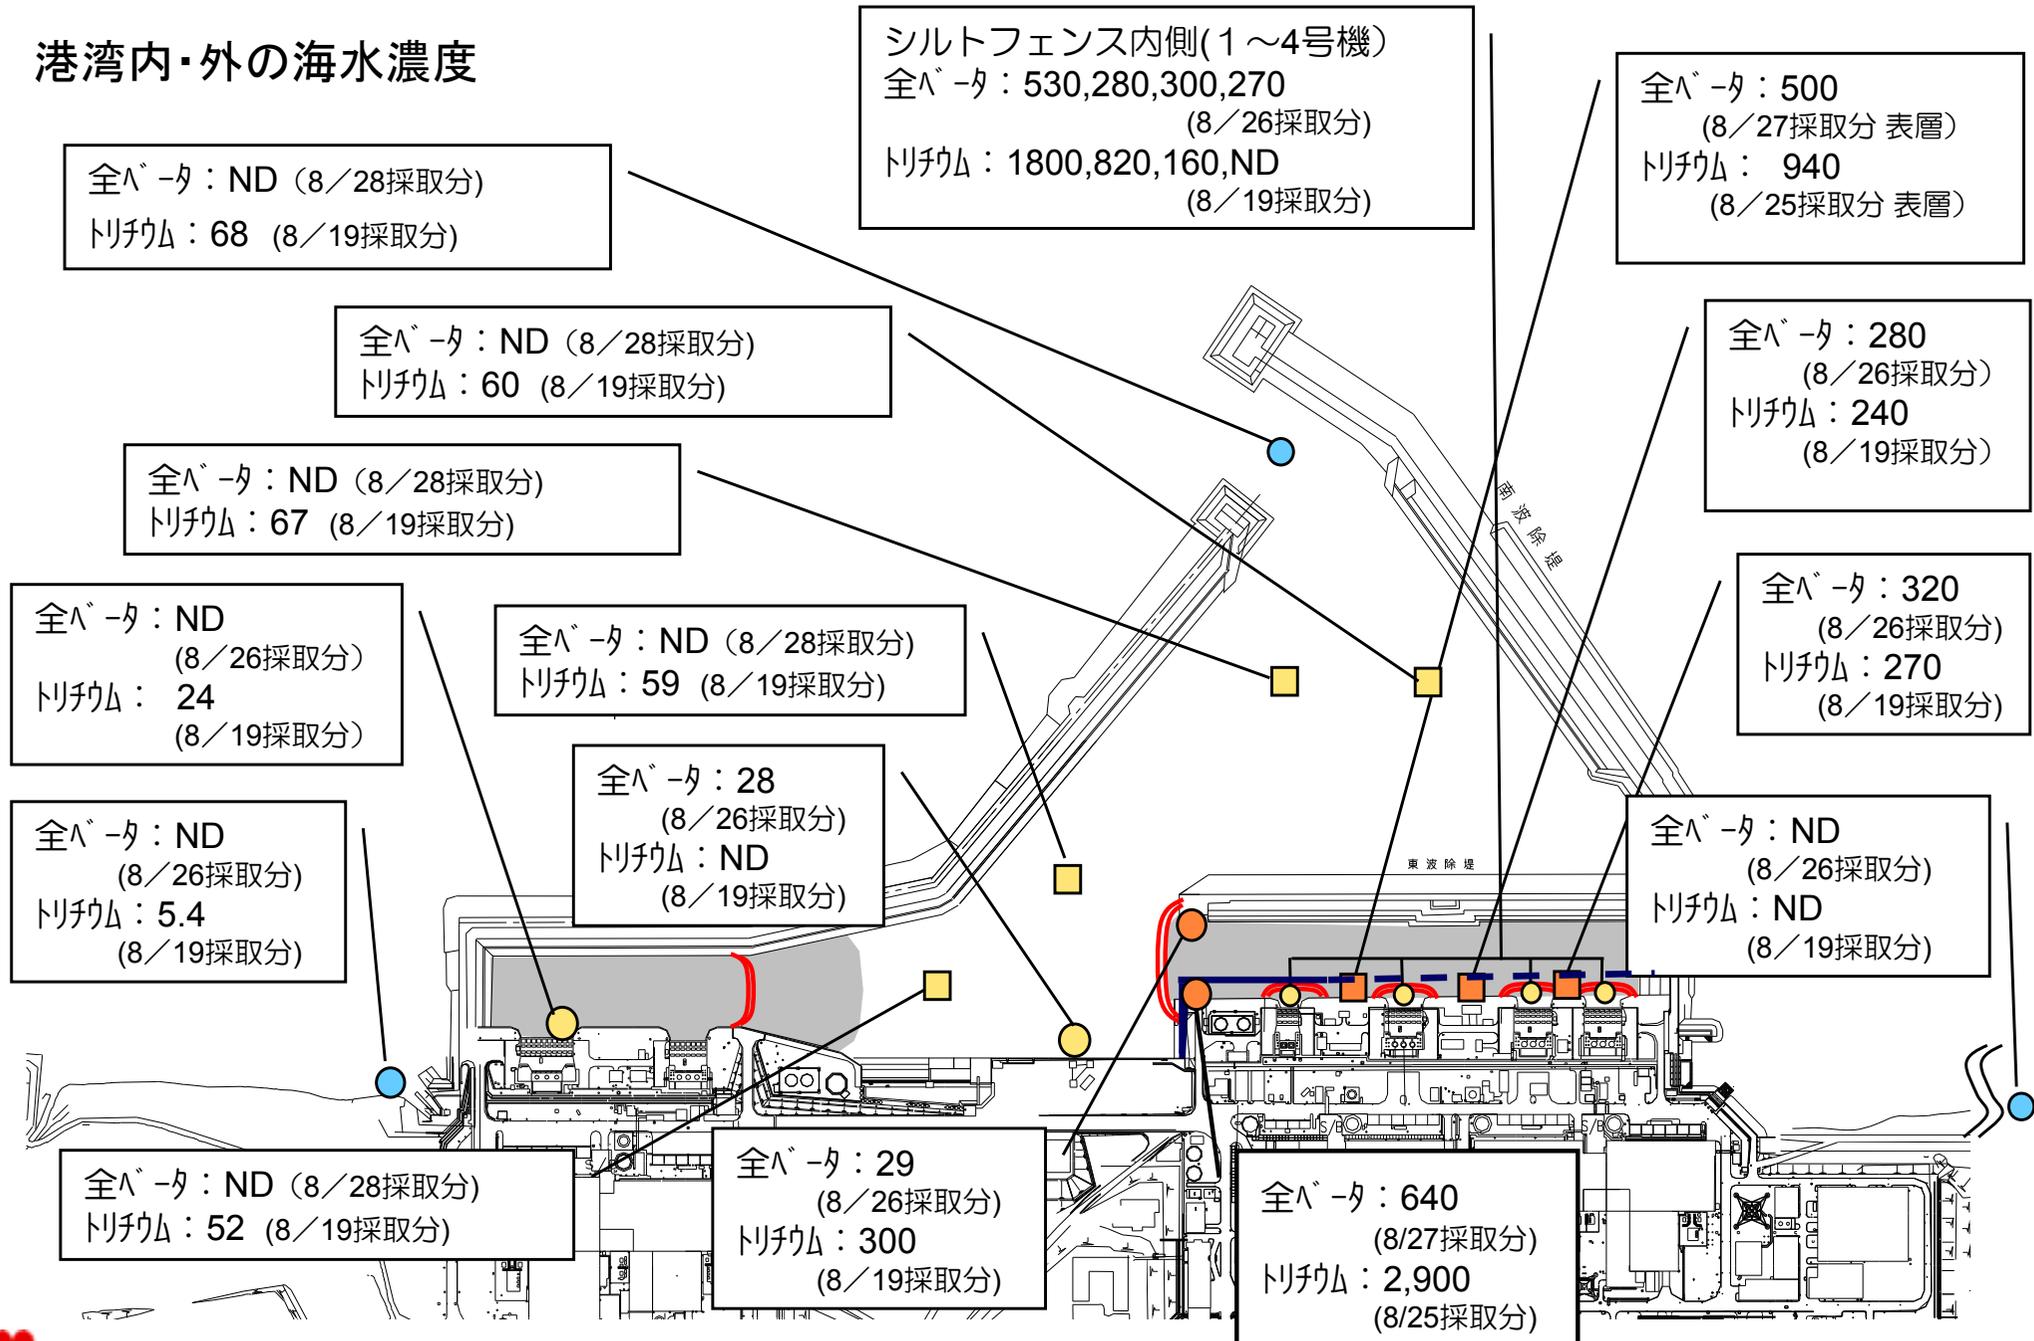
港湾内・外の海水濃度

港湾内（航路エリア）：6月以降検出されたレベルと同等の全ベータが検出されている。

1～4号機取水路開渠内：シルトフェンス内側において、全ベータ、トリチウムが高い。

港湾口：6月以降検出されたレベルと同等の全ベータが検出されている。

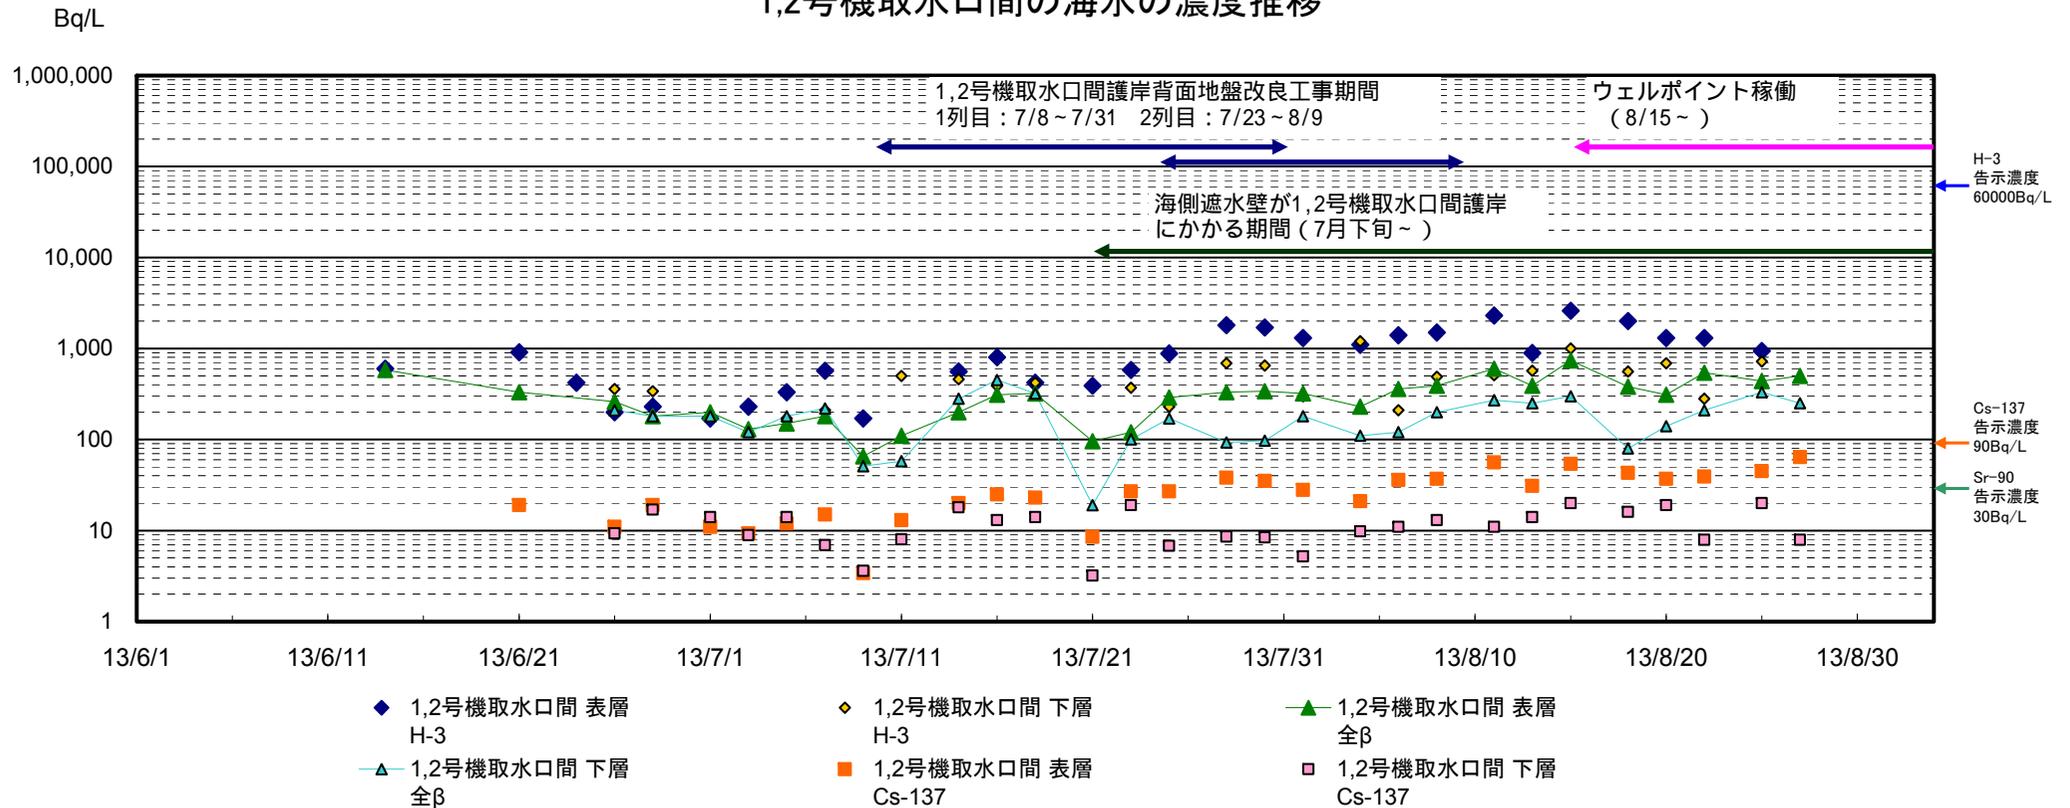
1,2号機取水口間の海水の濃度推移

1、2号機取水口間：7月下旬以降、表層、下層の差が大きくなり、表層が上回る傾向が継続している。8月以降上昇傾向にあったが至近では低下している。

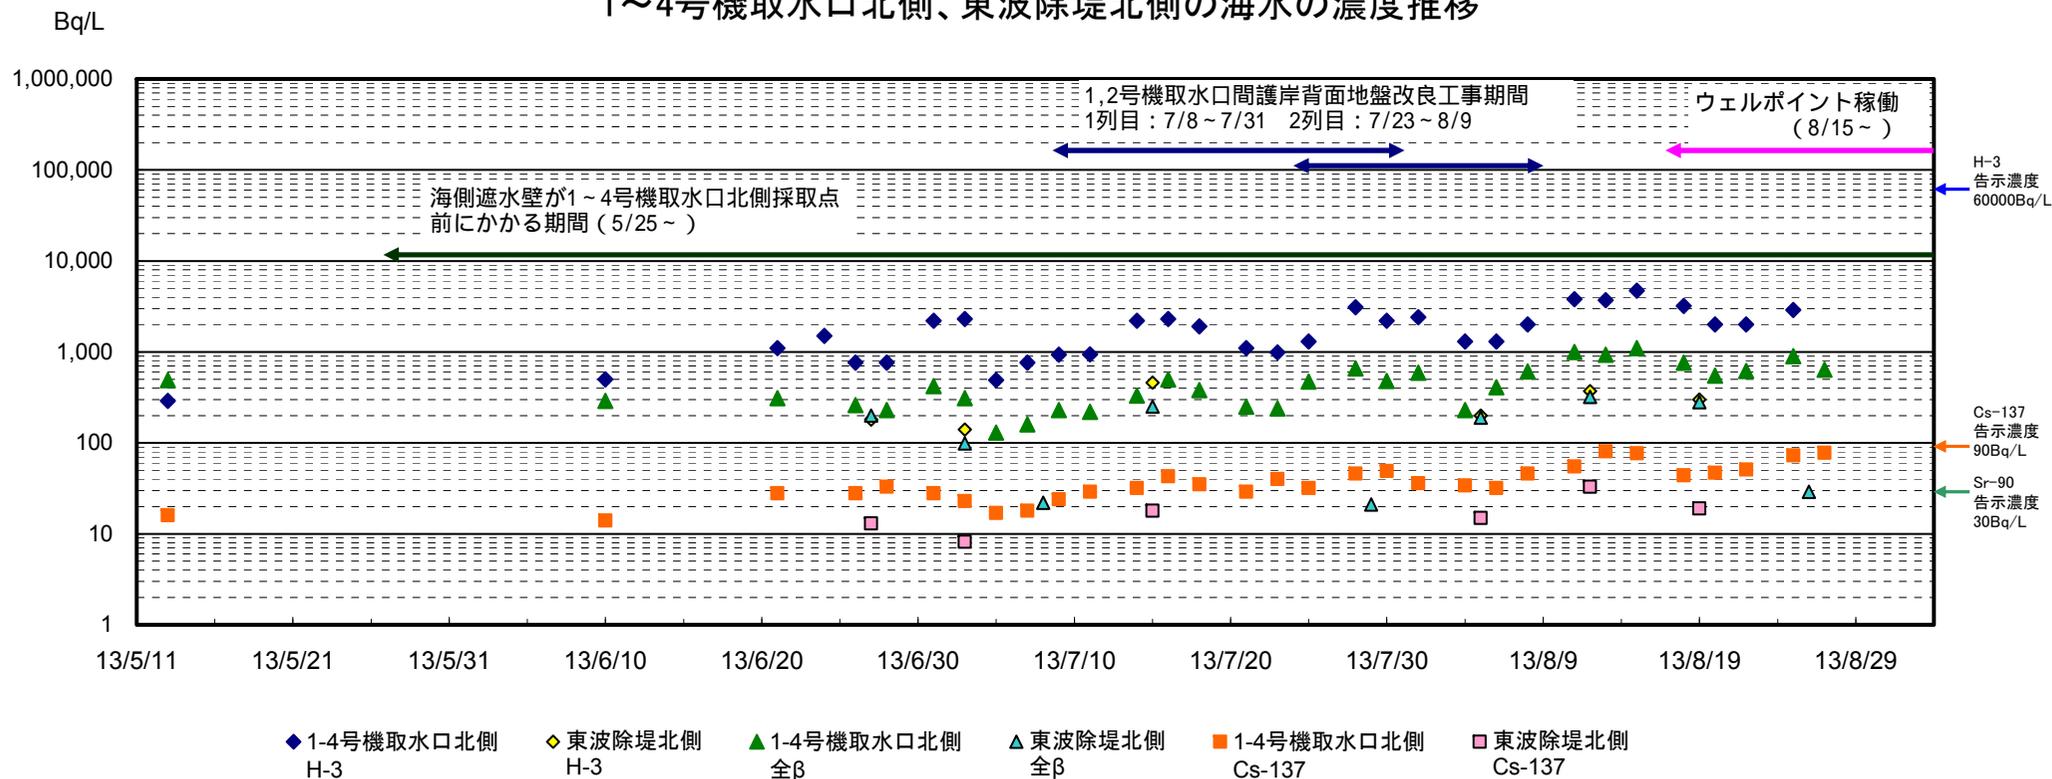
1～4号機取水口北側、東波除堤北側の海水の濃度推移

取水口北側：セシウム、全ベータ、トリチウムとも5月以降上昇傾向にある。

東波除堤北側：取水口北側の上昇前のレベルと同等。

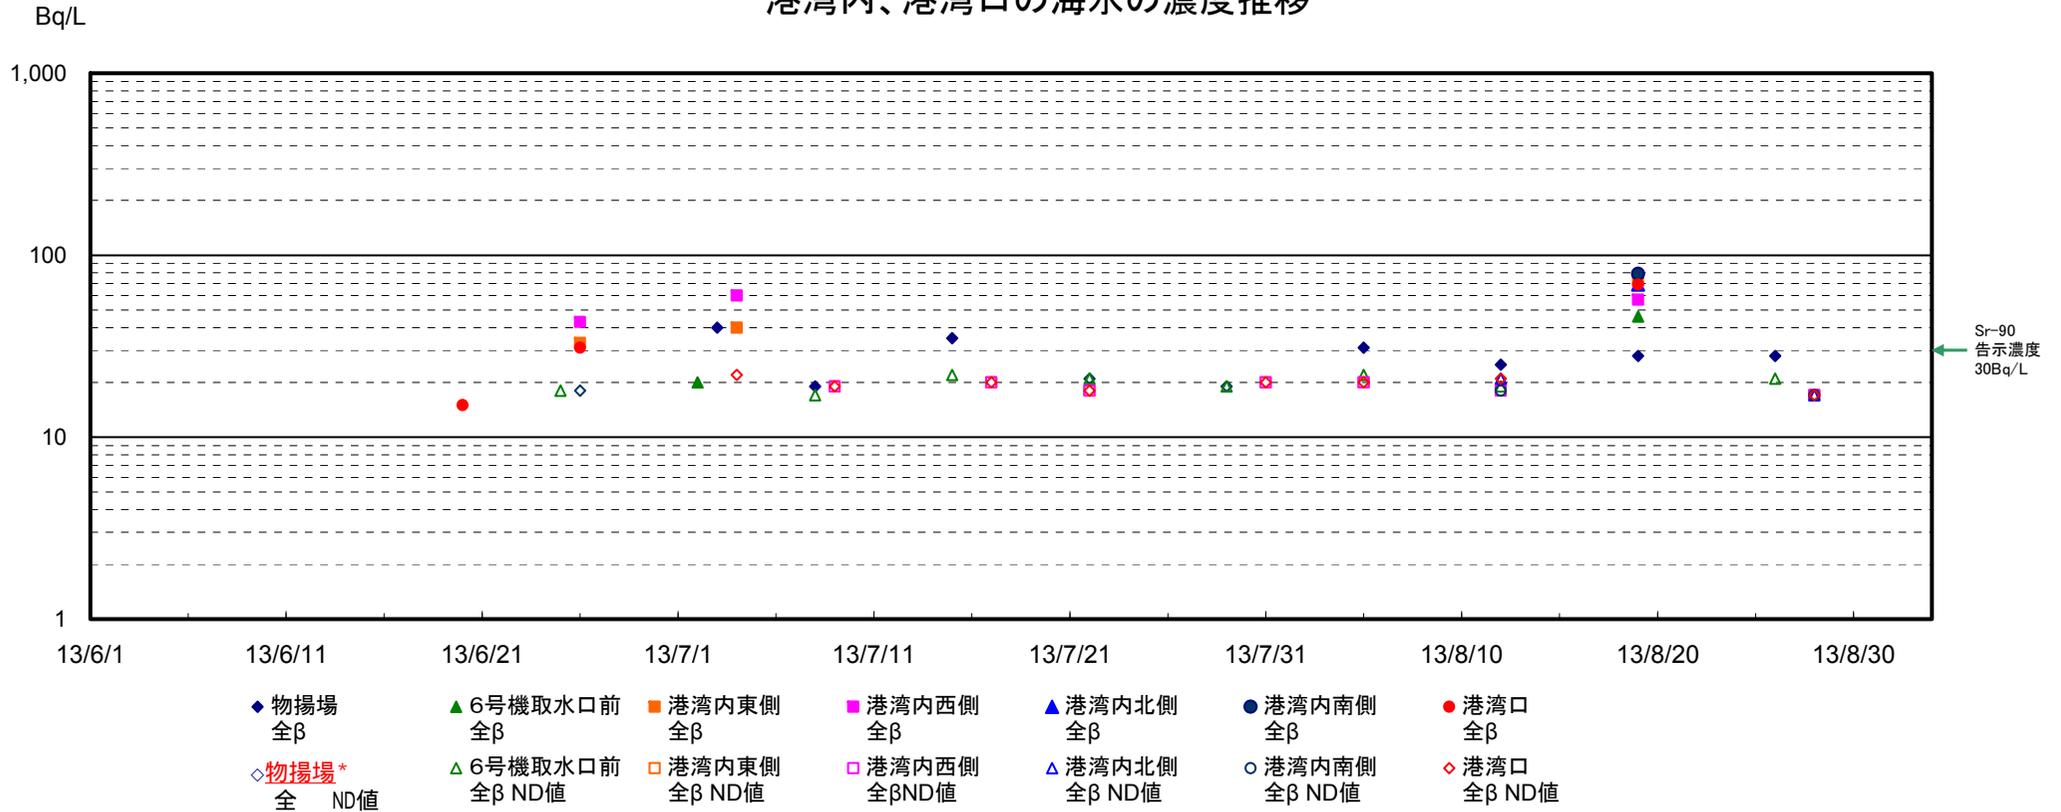
港湾内、港湾口の海水の濃度推移

*：誤記につき「港湾内北側」から訂正（平成25年9月30日訂正）

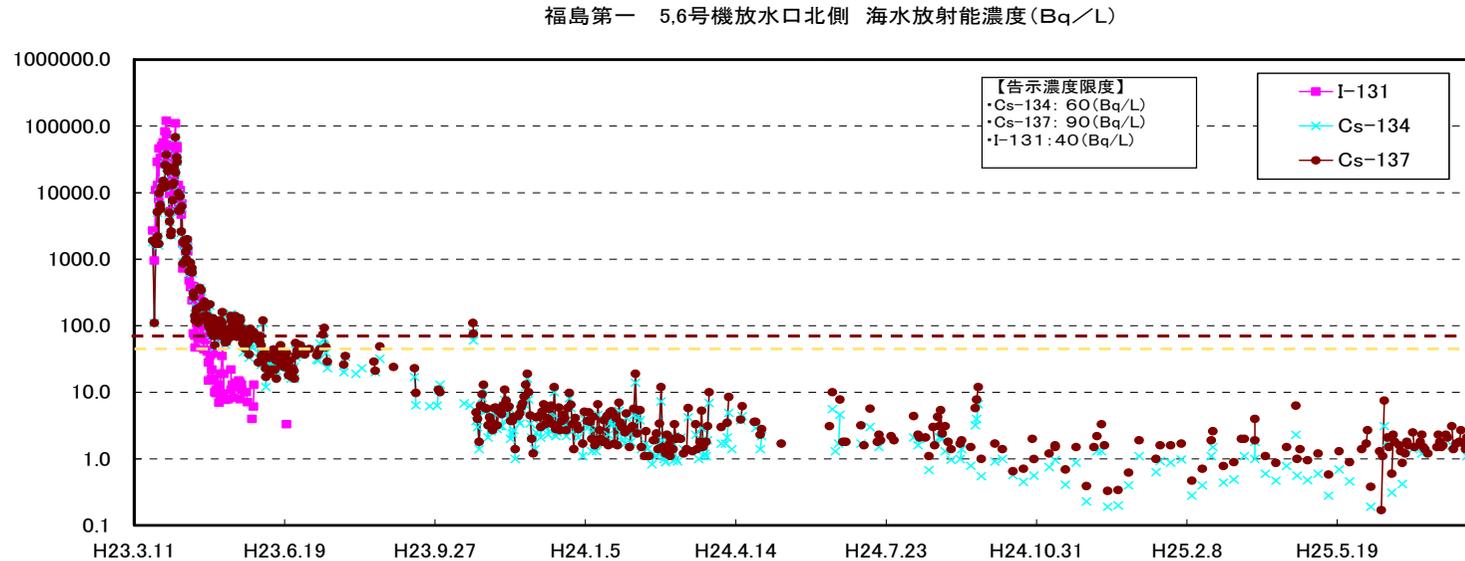
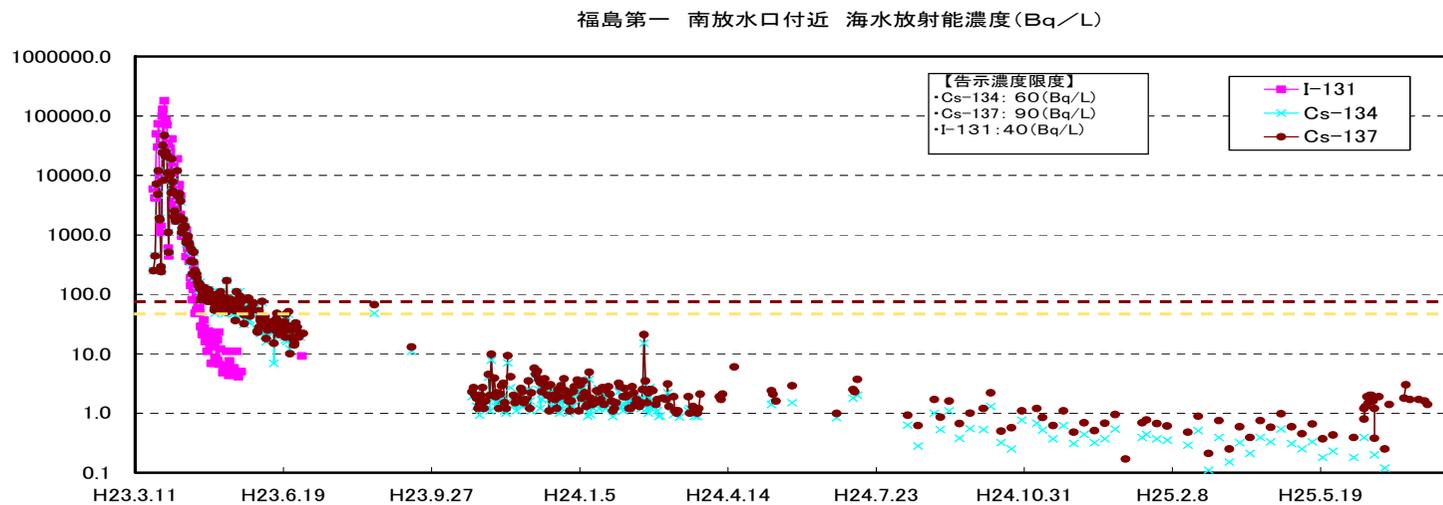
2. 1 告示濃度限度との比較①

○放水口における告示濃度との実測値の比較: 5、6号機放水口北側における ^{90}Sr 、 ^{137}Cs 濃度はいずれも告示濃度限度 (^{90}Sr : 30(Bq/L), ^{137}Cs : 90(Bq/L)) 以下である。

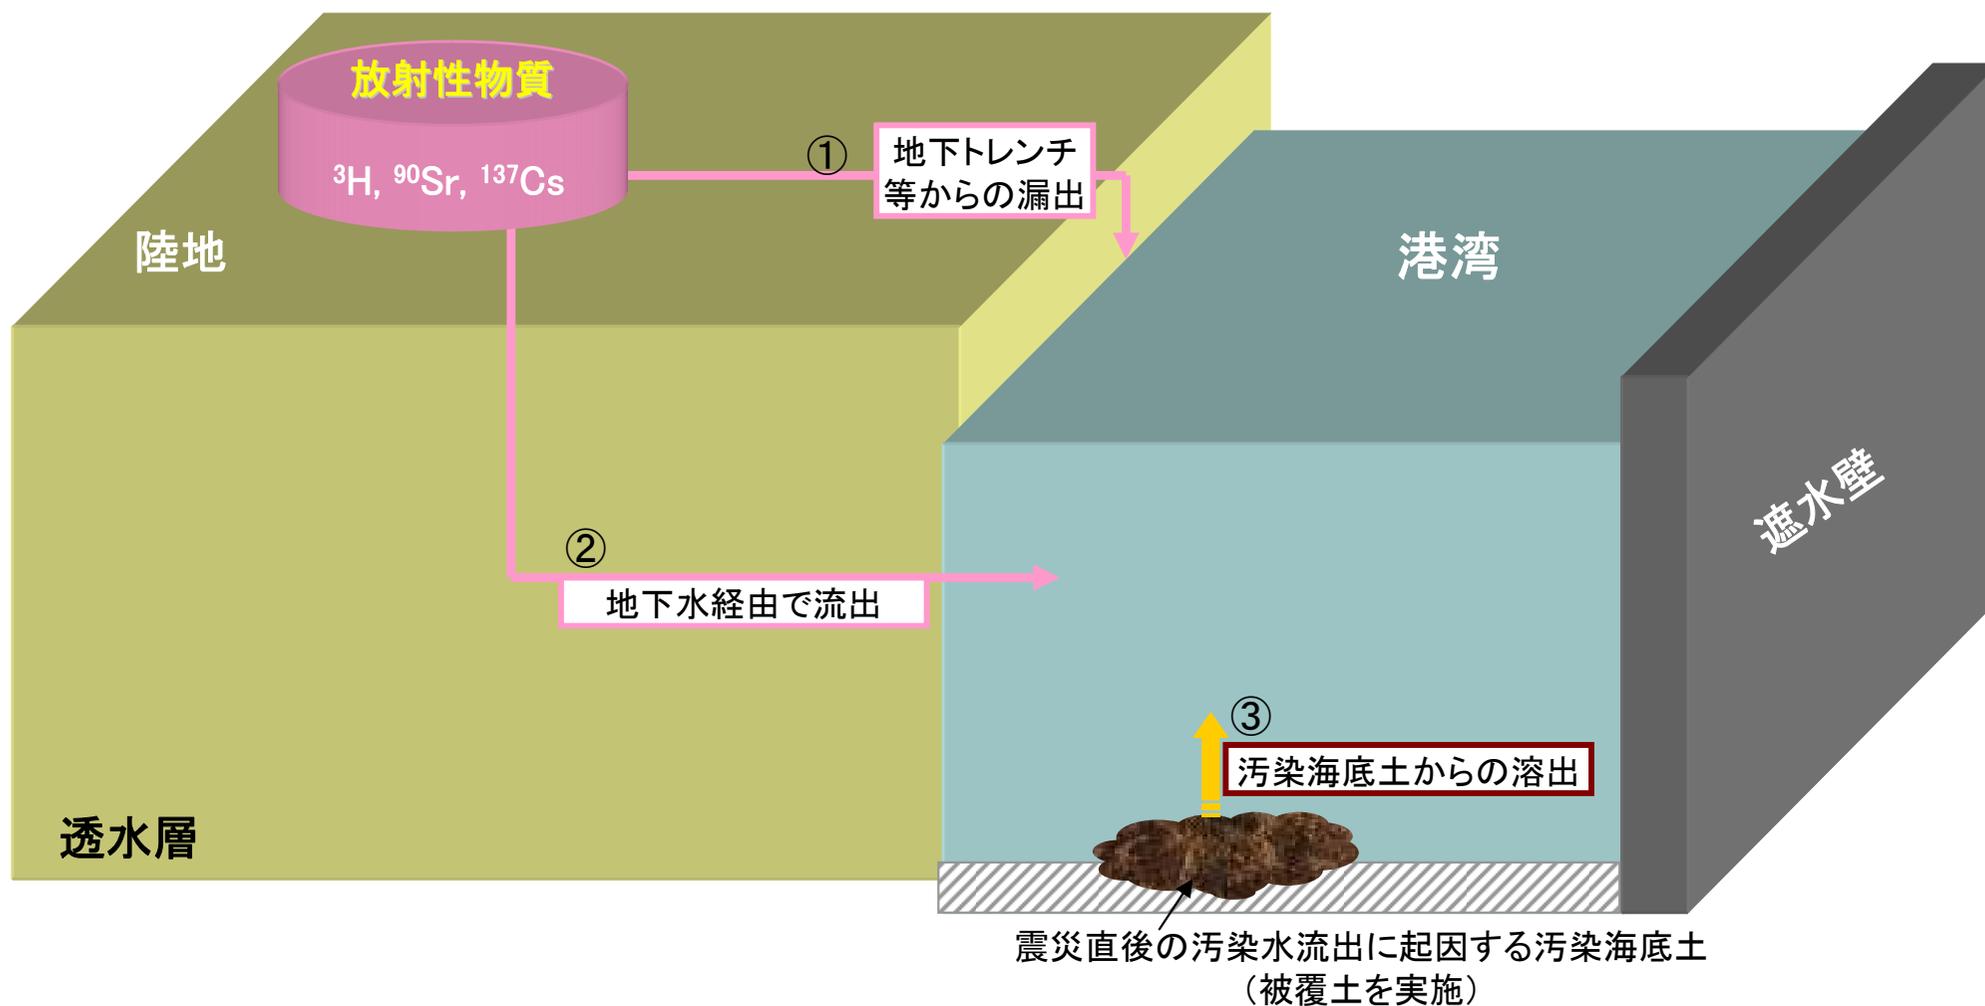
3. 1 海洋への放射性物質移行経路の概念図

①地下トレンチ・立坑等からの流出

地中に埋設してあるトレンチ・立坑内の水が海に流出

②地下水を経由した移行

放射性物質が、地中を地下水と共に海に流出

③港湾海底土に蓄積したものが溶出

遮水壁工事等の影響で、海底土に蓄積していた放射性物質が海水中に溶出

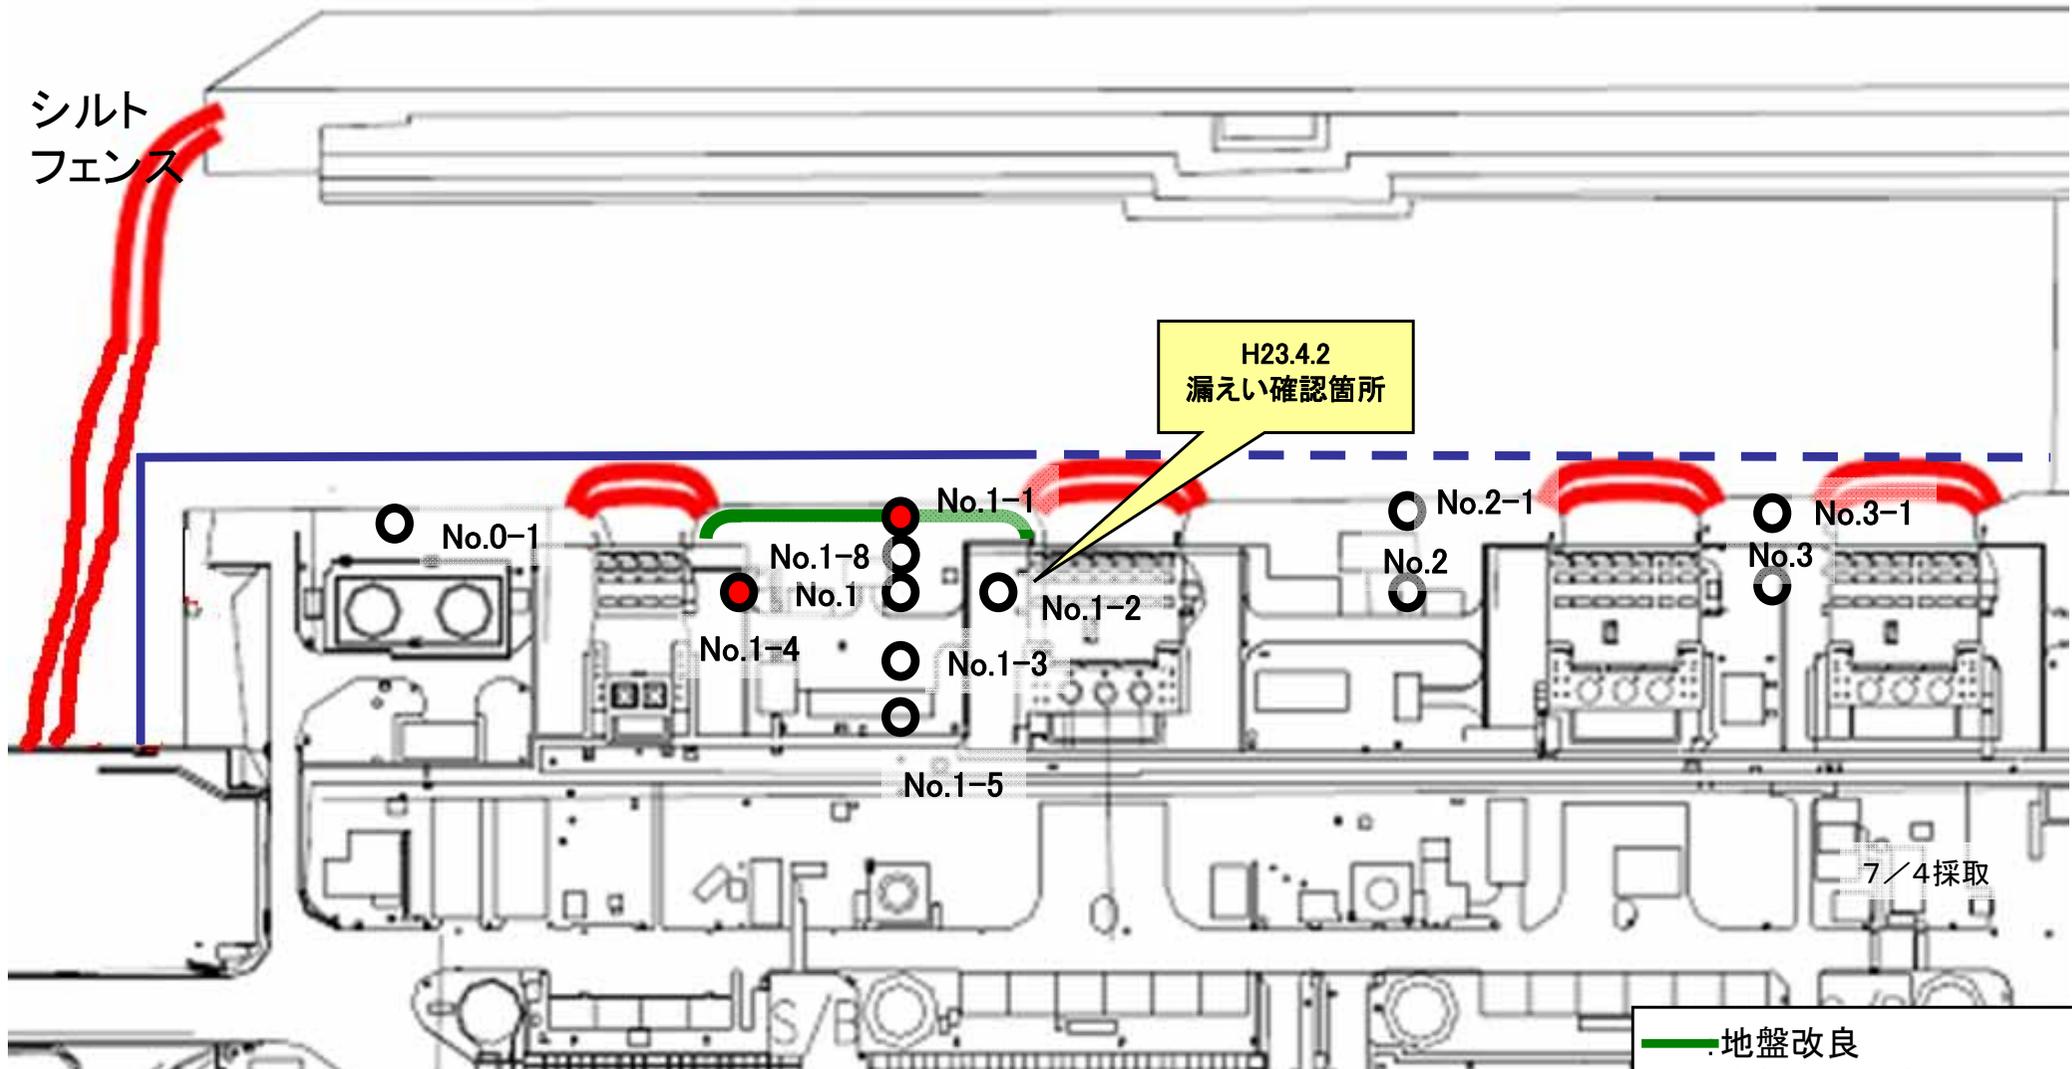
タービン建屋東側の地下水濃度測定採取箇所

— 地盤改良
— 海側遮水壁矢板打込
(8月15日現在)

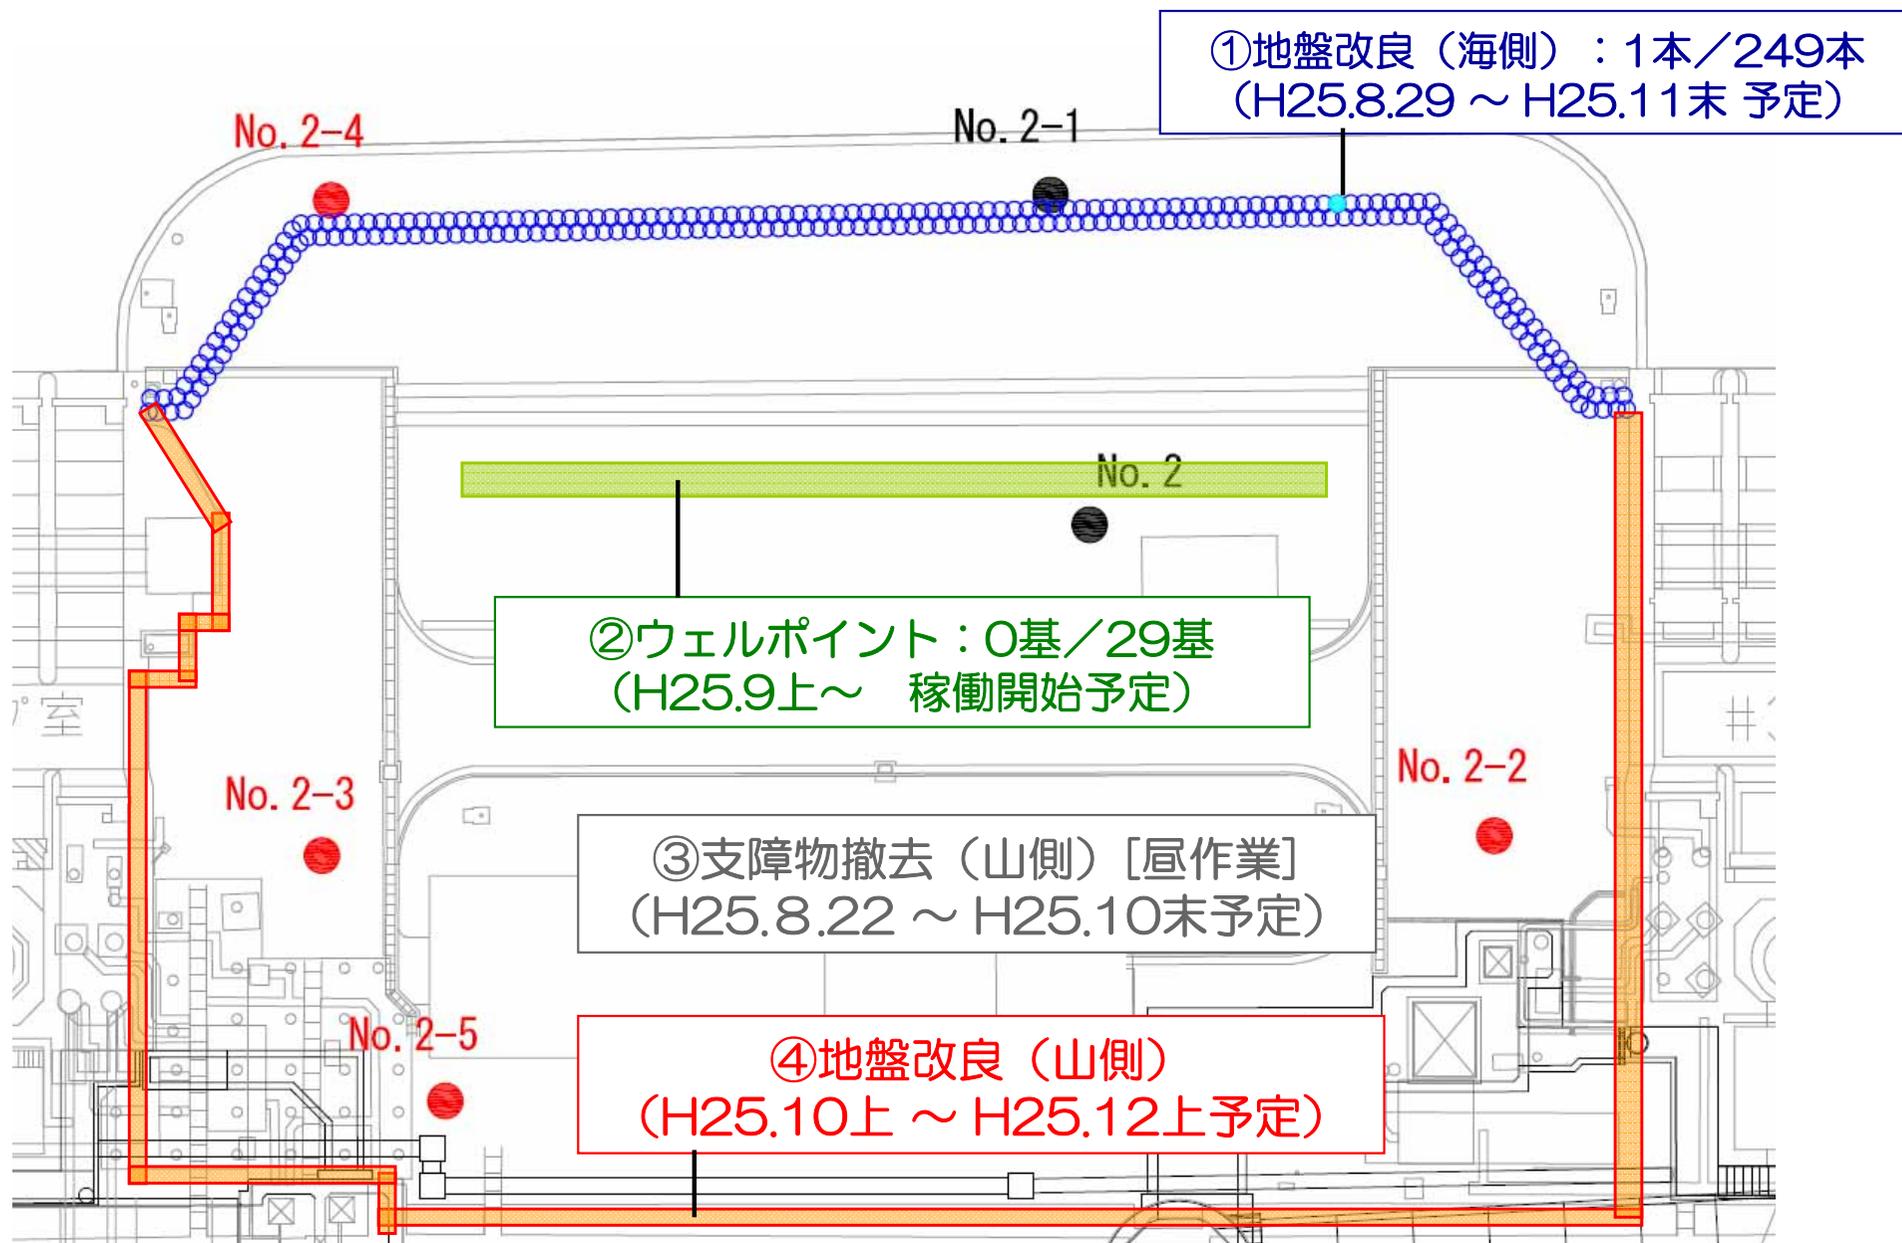
1. 護岸エリア対策の進捗および計画 [2～3号機間計画]

※施工範囲は現場状況により変更の可能性あり

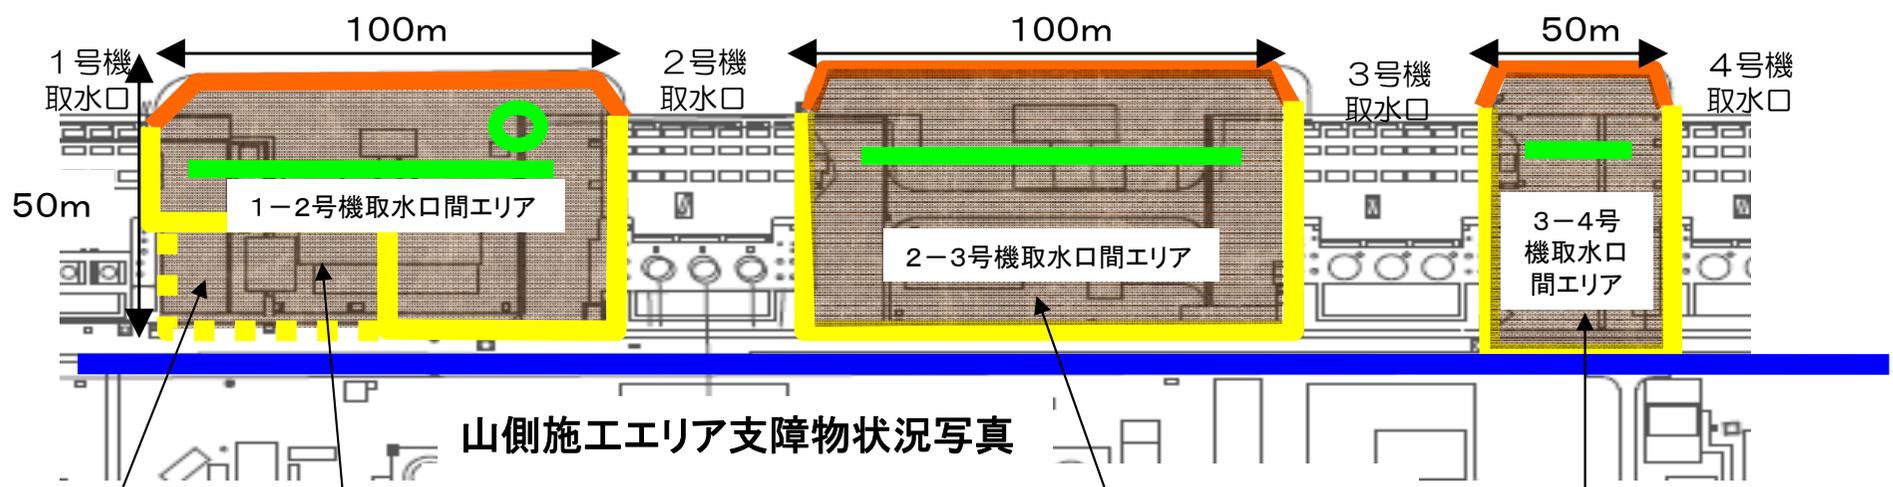
1. 護岸エリアの対策進捗および計画 [護岸エリアの支障物状況]

■山側地盤改良の実施に先行して、支障物撤去作業を実施中

- 凡例
- : 護岸背後地盤改良
 - : 山側地盤改良
 - : 排水ピット、ウエルポイント
 - : 法尻排水整備
 - : アスファルト舗装等
