タービン建屋東側における地下水
及び海水中の放射性物質濃度上昇事象
に対する調査・検討状況概要
【参考資料】

平成25年9月13日

東京電力株式会社

本資料は、タービン建屋東側（海側）における地下水及び海水中の放射性物質濃度上昇事象に対する理解をより深めることを目的とし、これまでの調査・検討状況を、汚染水対策検討WG資料（第1～5回）を中心に整理したものである。

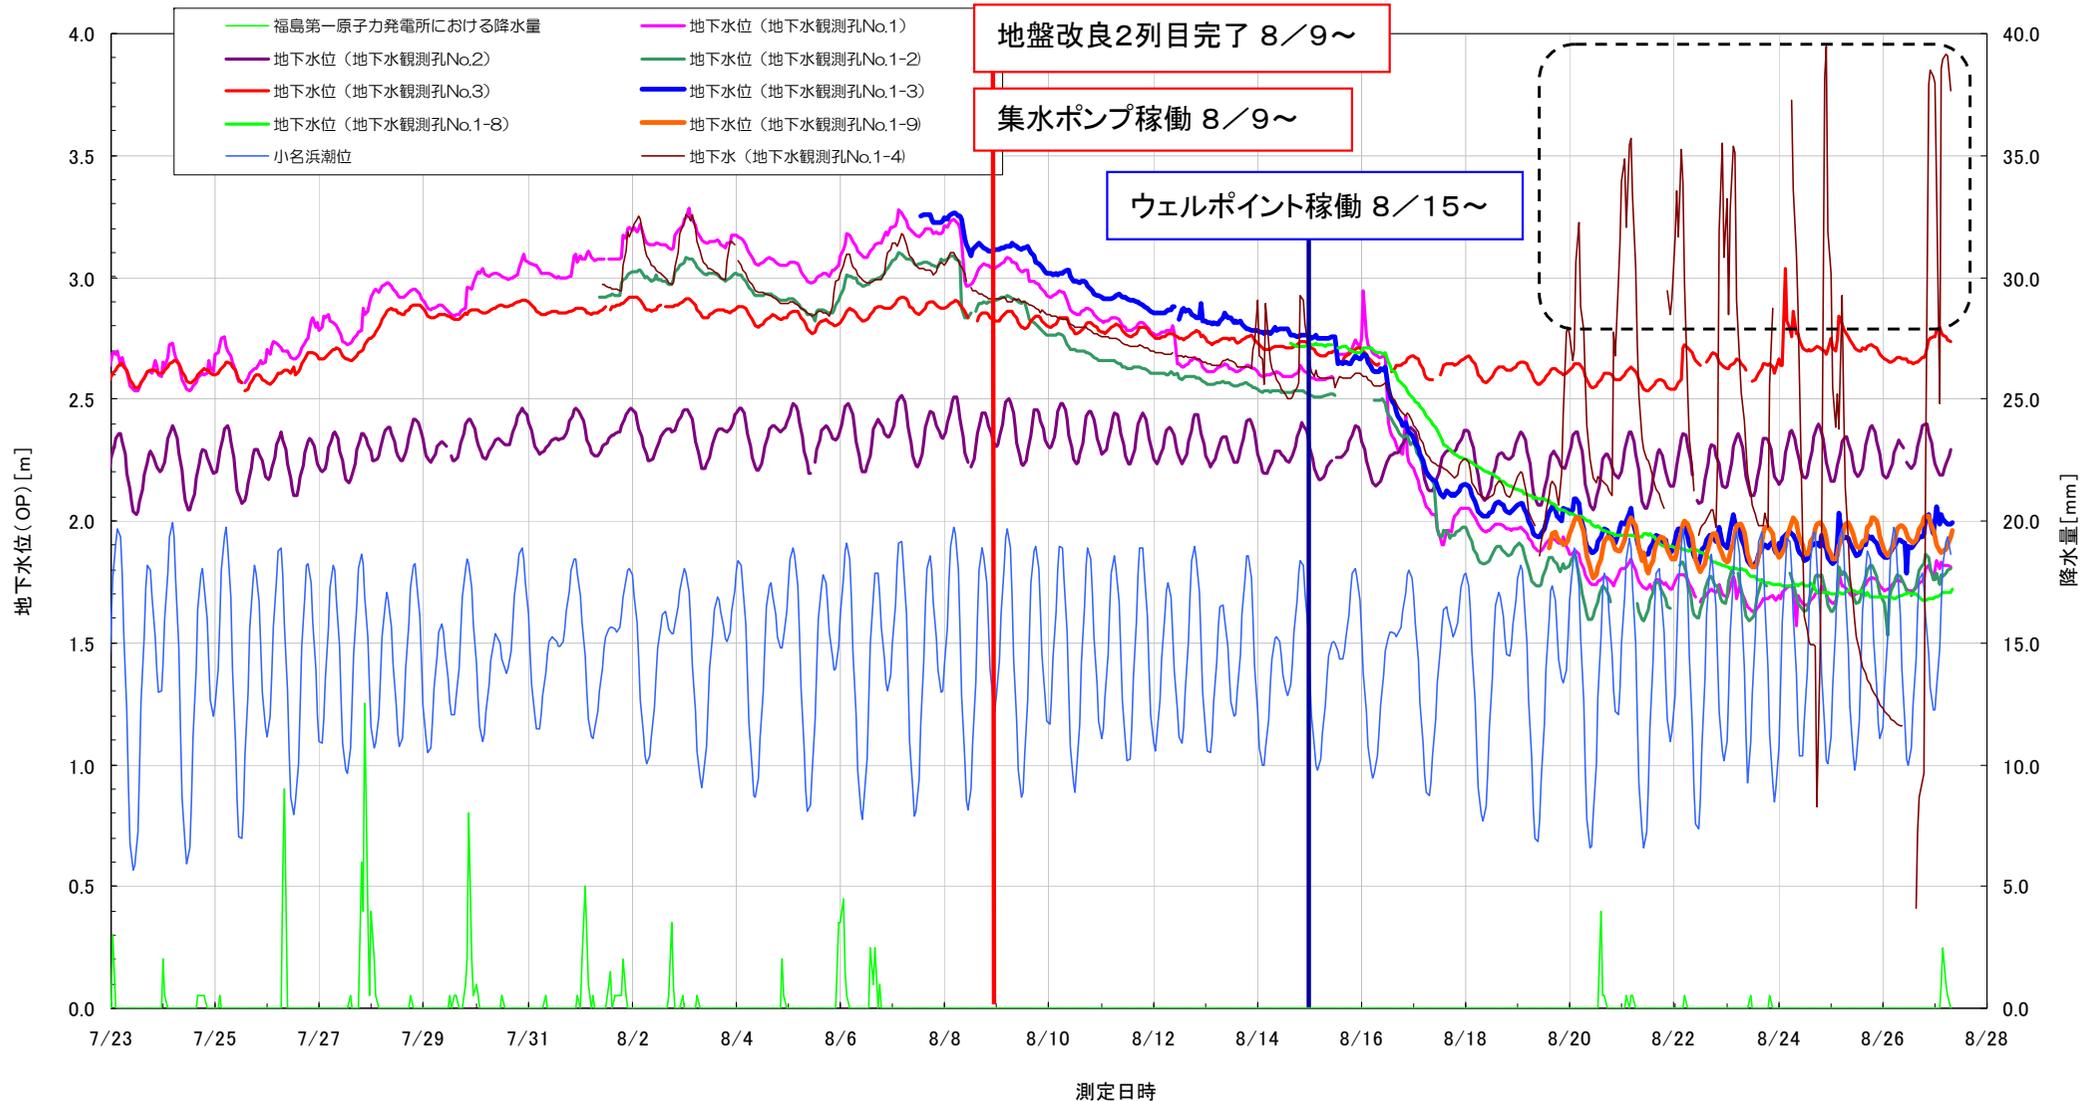
2. 地下水位の測定結果（7月23日～8月27日）

- 1-2号機取水口間の地盤改良（海側）は、8/9に施工完了。
- 集水ピット（8/9～）、ウェルポイント（8/15～）の順次稼働に伴い、地下水位は下降傾向。
- No.1-4については、1号機スクリーン脇での薬液注入の影響を受けた模様。

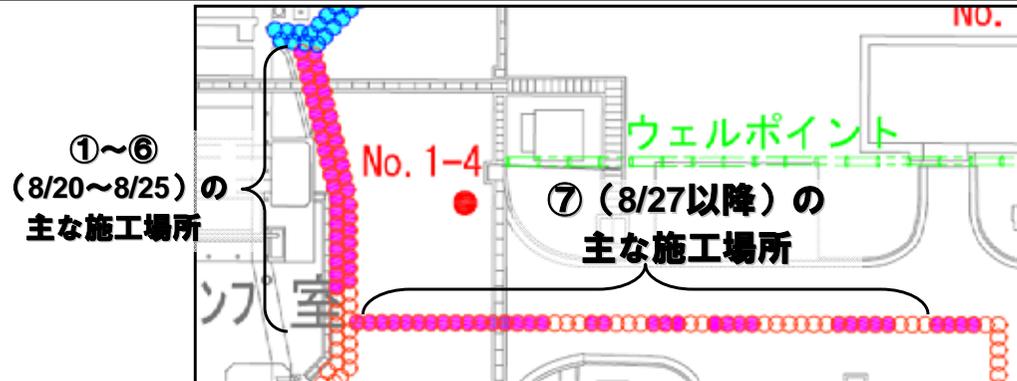
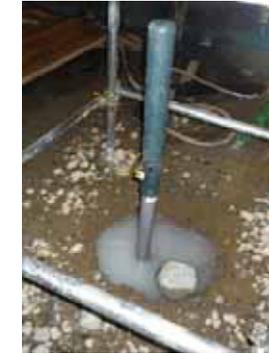
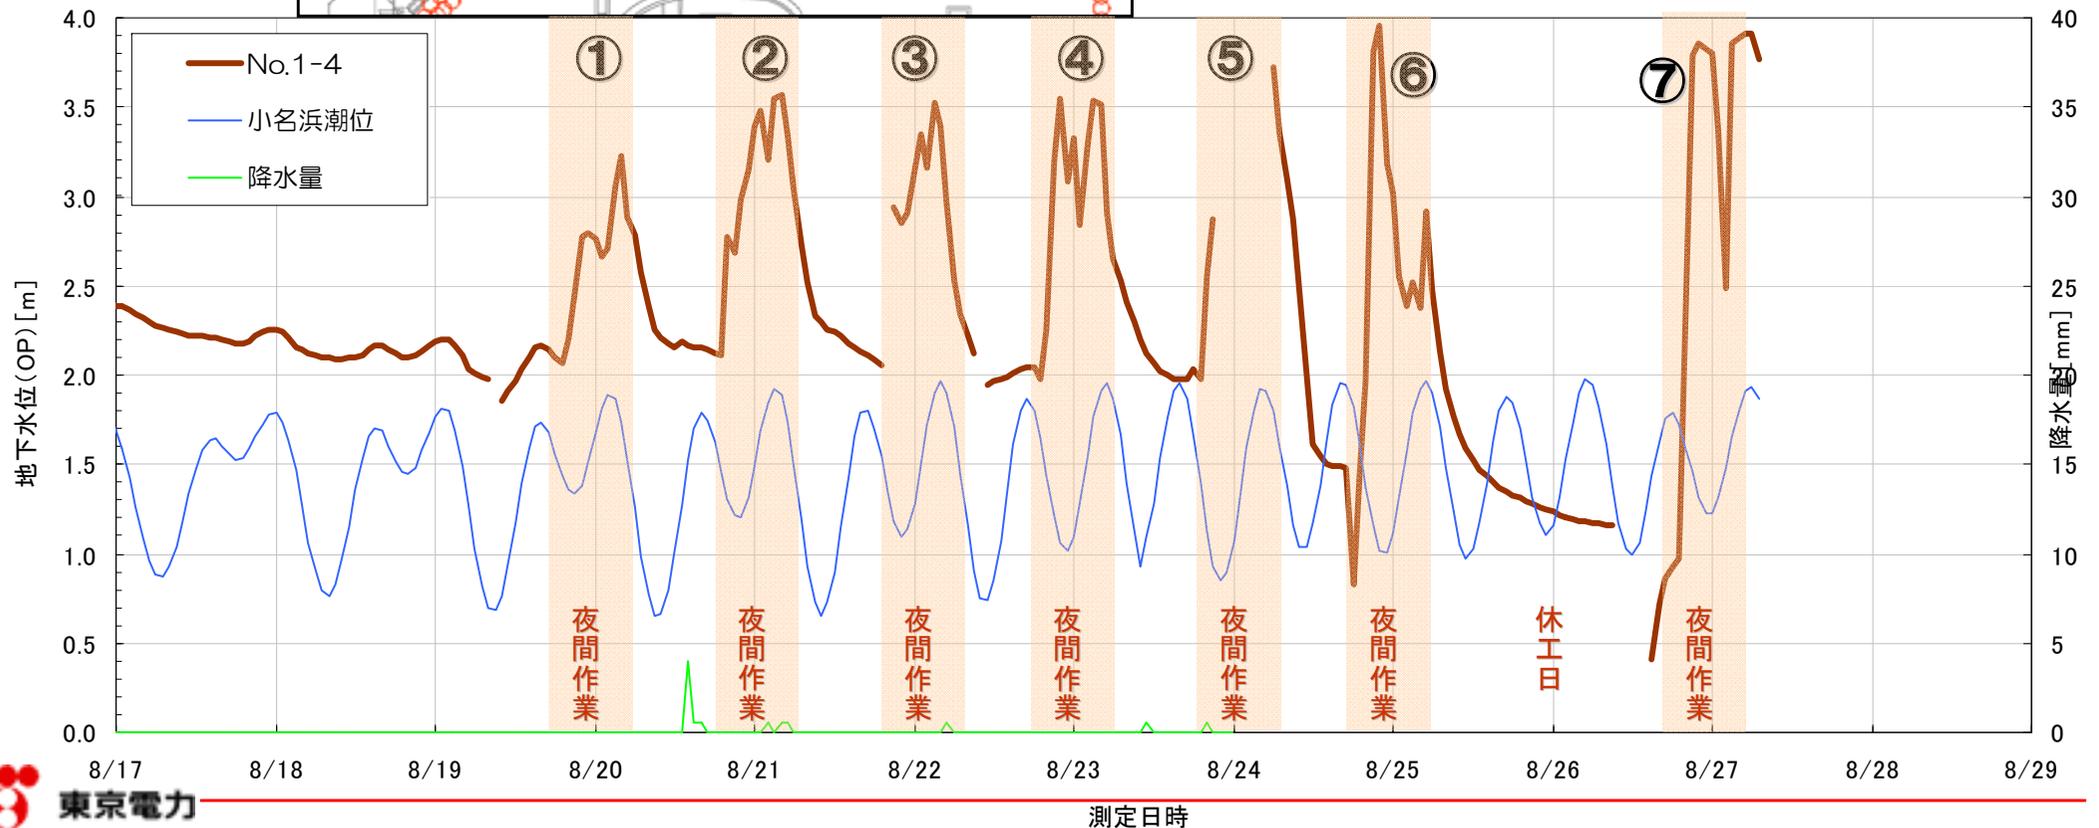
2. 地下水位の測定結果 [No.1-4の計測データ(8月17日～8月27日)]

- 地盤改良の作業時間帯（夜間作業）において、No.1-4の計測値の上昇を確認。
- 8/27夜間の注入作業において、No.1-4の孔口まで薬液が到達していることを確認した。
→現在、No.1-4のデータは信頼性が損なわれていると考えられる。今後代替を検討。

No.1-4孔口状況
(8/27夜間作業にて撮影)
地下水と混ざった薬液
(白色)がNo.1-4孔口ま
で上昇

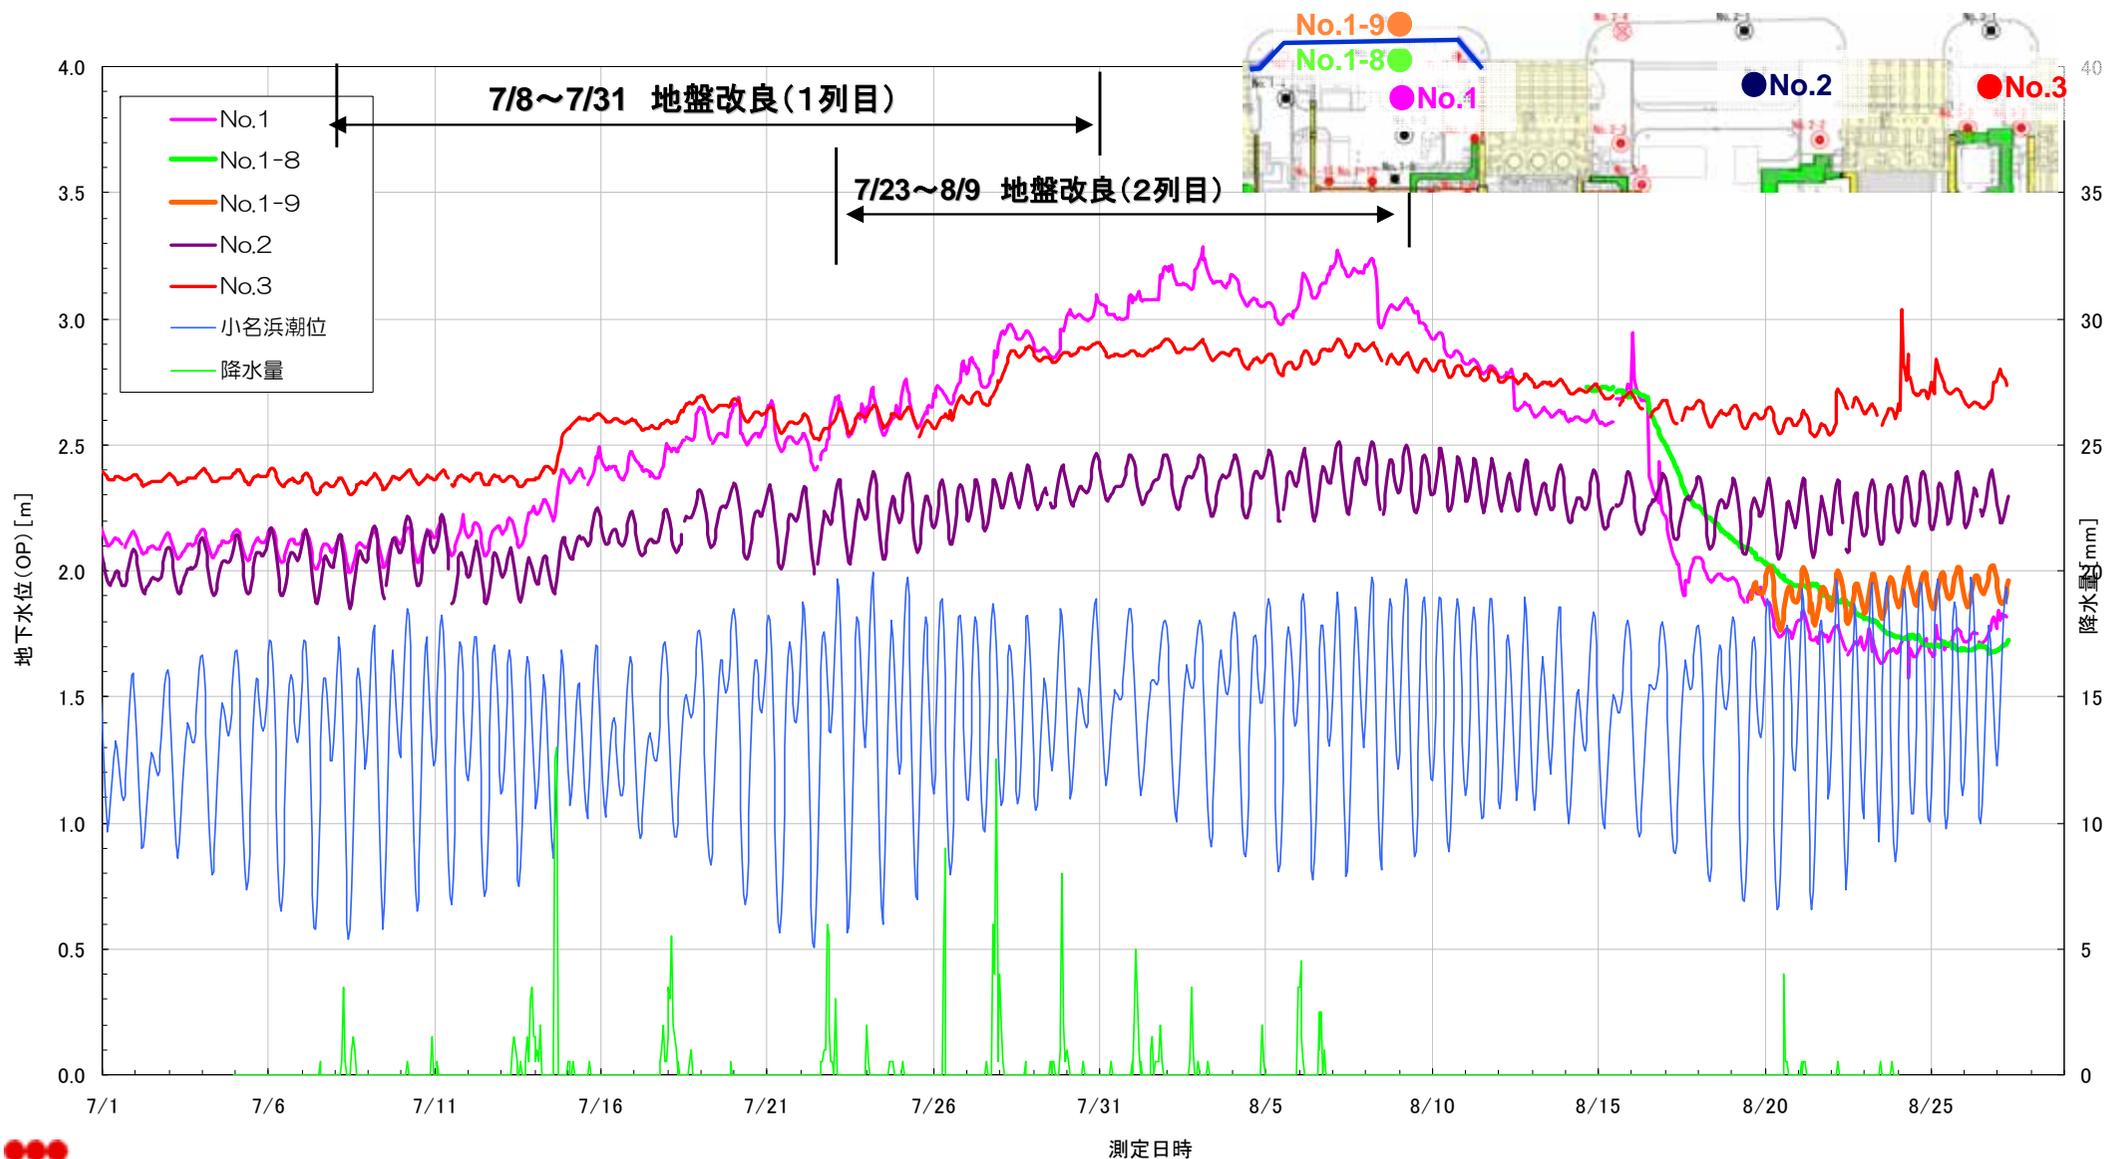
3. 薬液注入による地盤改良の効果

■ 1-2号機取水口間の地盤改良開始以降（7月中旬以降）、No.1の地下水位が大きく上昇
→地盤改良による止水効果が効いていると考えられる。

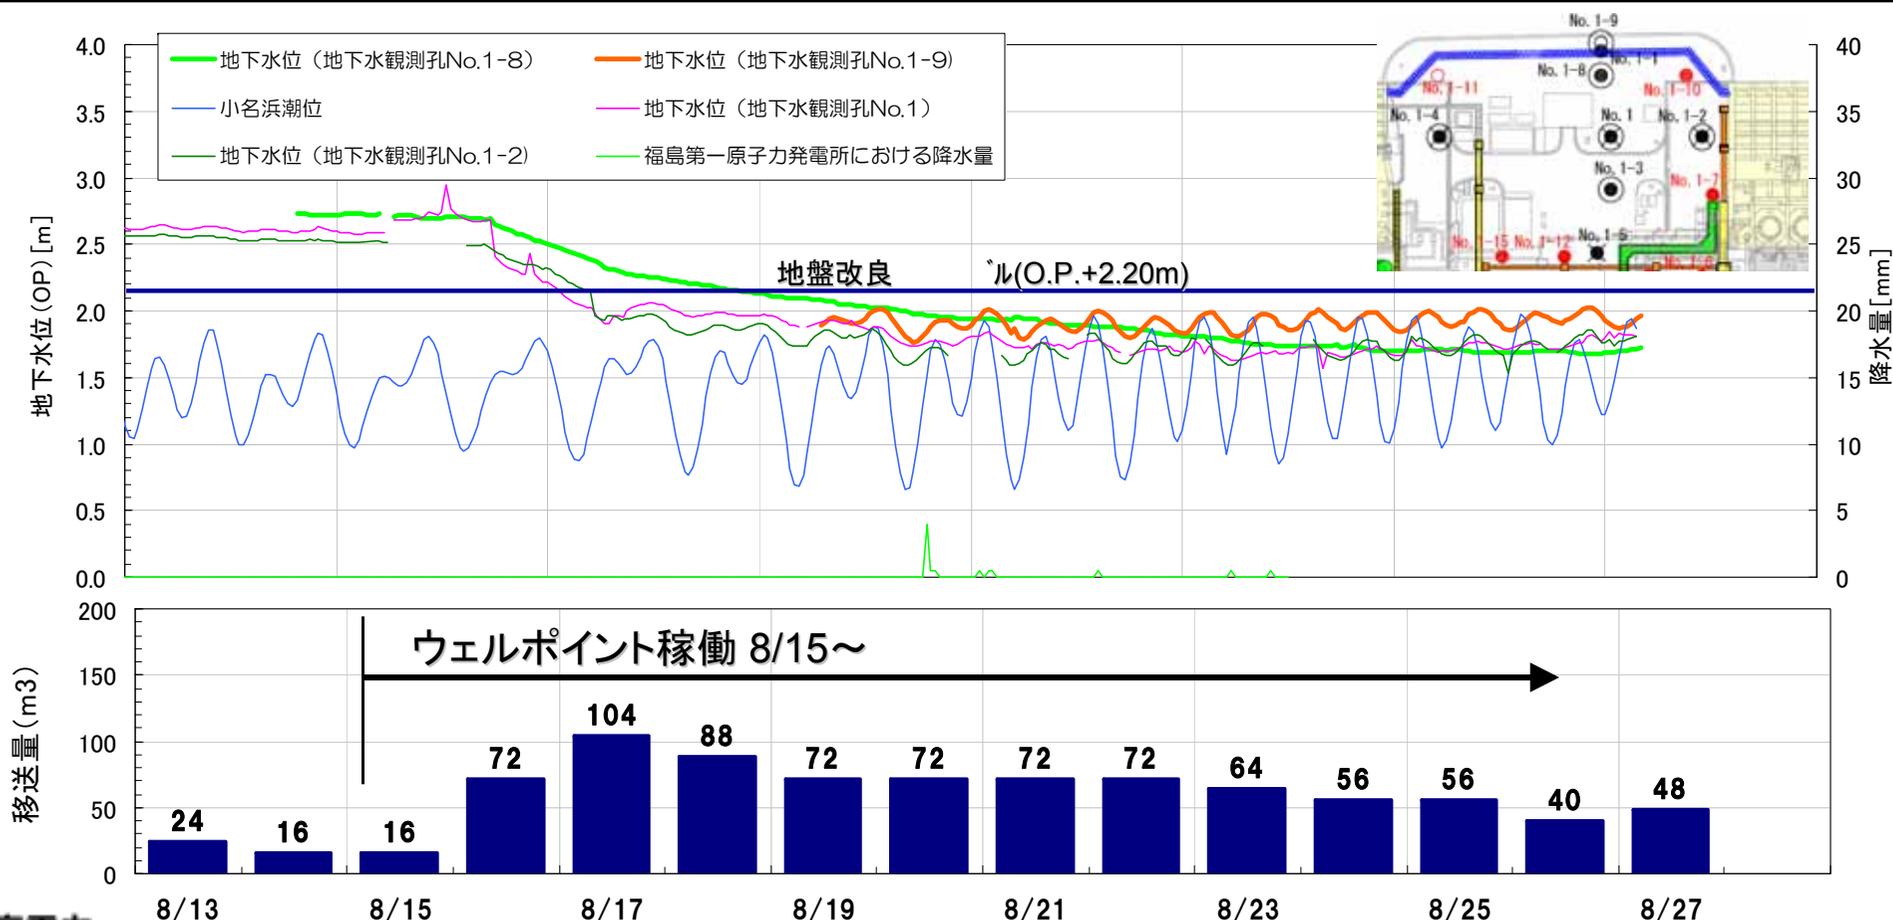
3. 薬液注入による地盤改良の効果

- No.1-9は潮位と連動している一方で、No.1-8は潮位と連動していない。
→地盤改良による止水効果が効いていると考えられる。
- No.1-8とNo.1-9の地下水位を比べると、同程度もしくはNo.1-9の方が高い。
→当該地点では、地盤改良範囲内の地下水は水封された状態であると考えられる。
- No.1-8の地下水位は、ウェルポイントによる地下水汲み上げにより、地盤改良天端レベル (O.P.+2.20m) を下回っている。 →地盤改良上部からの越流はないと考えられる。
- No.1とNo.1-2の地下水位は同程度で推移。 →引き続きウェルポイントによる排水管理を継続。

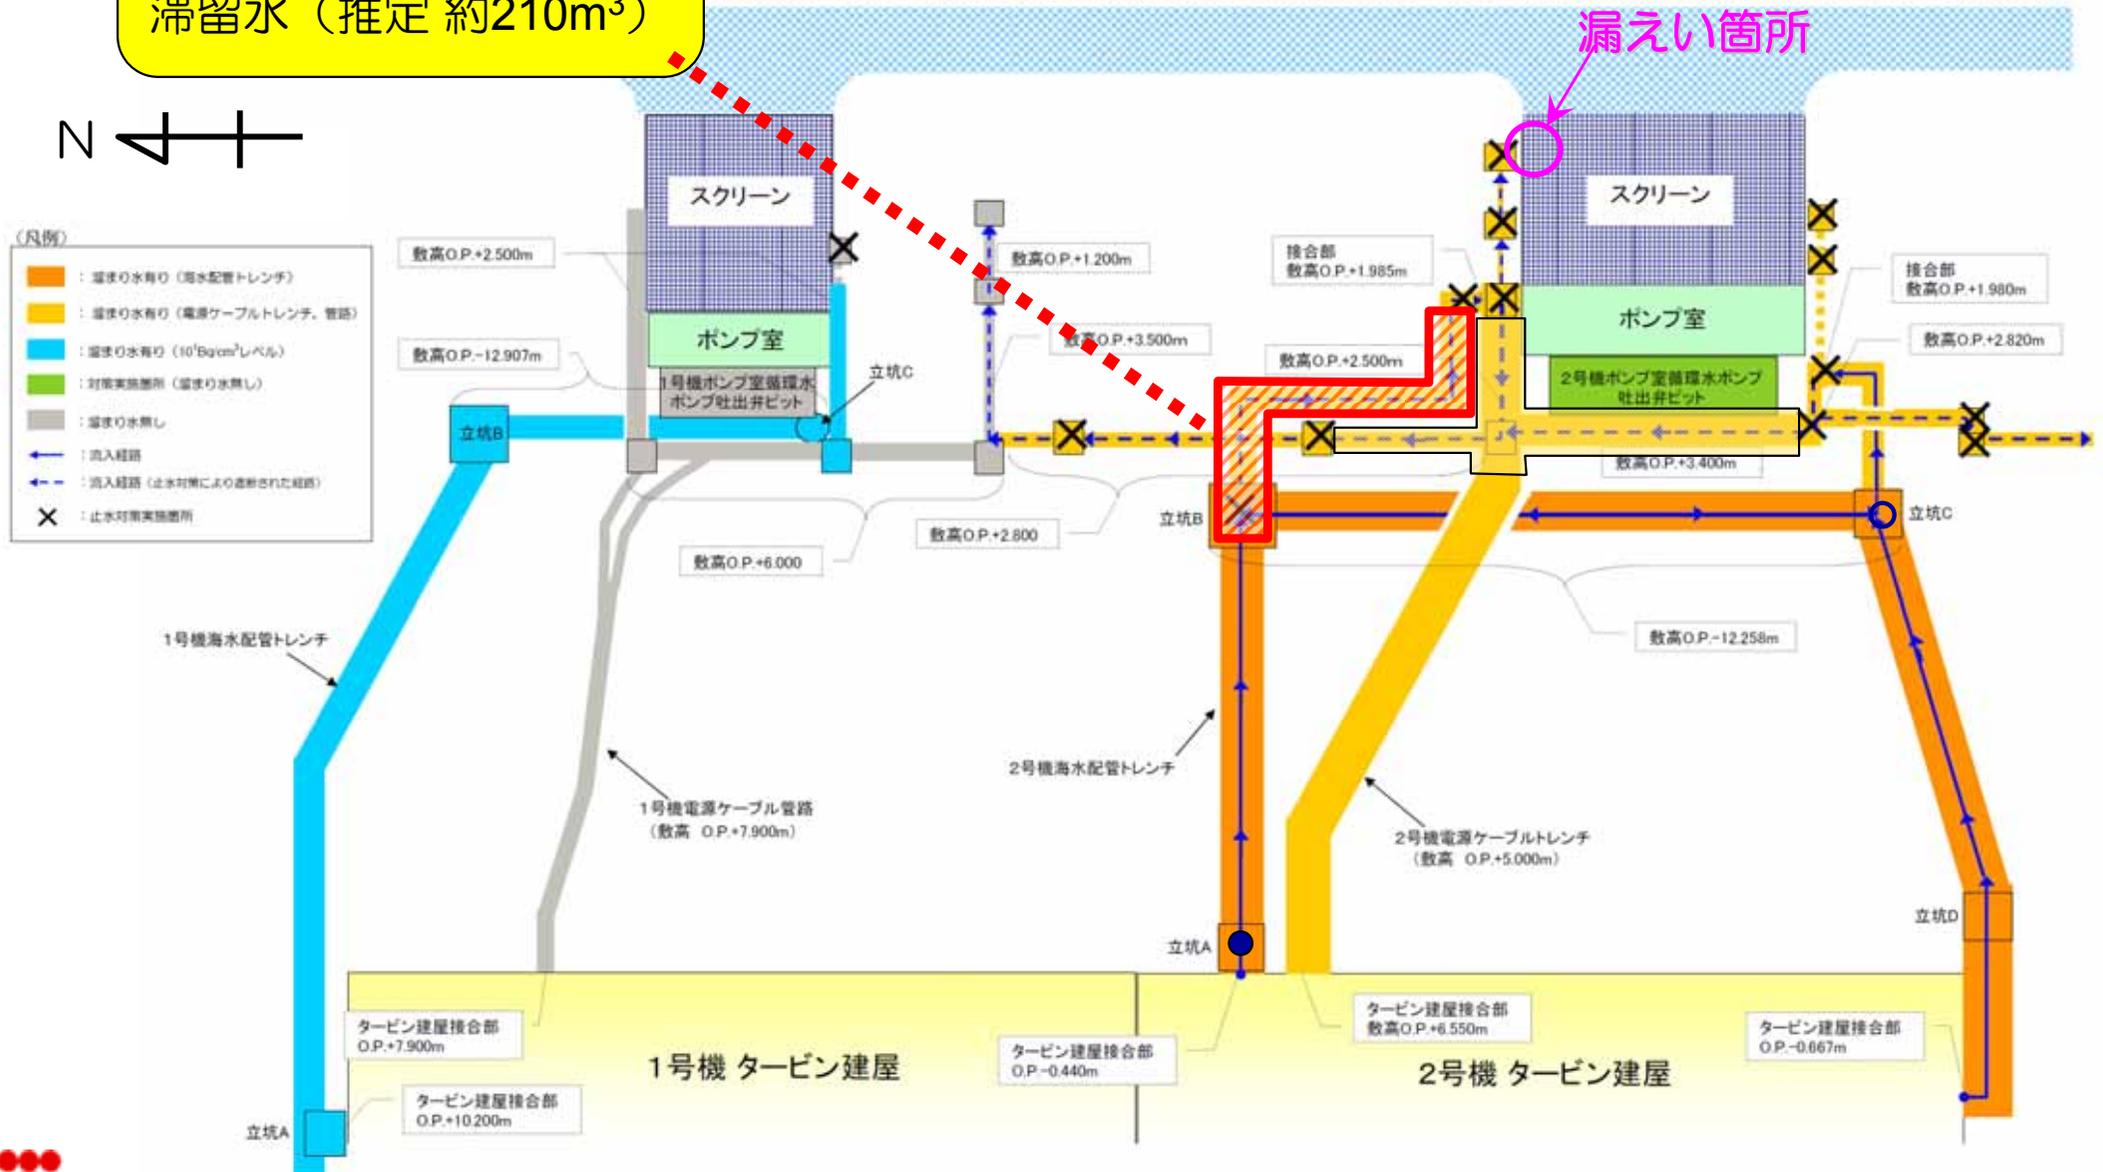
4. 2号機分岐トレンチ閉塞施工実施状況 (1 / 5)

2号機立坑Bおよび
電源ケーブルトレンチ
滞留水 (推定 約210m³)

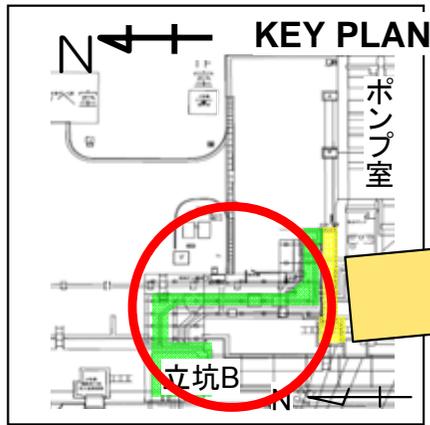
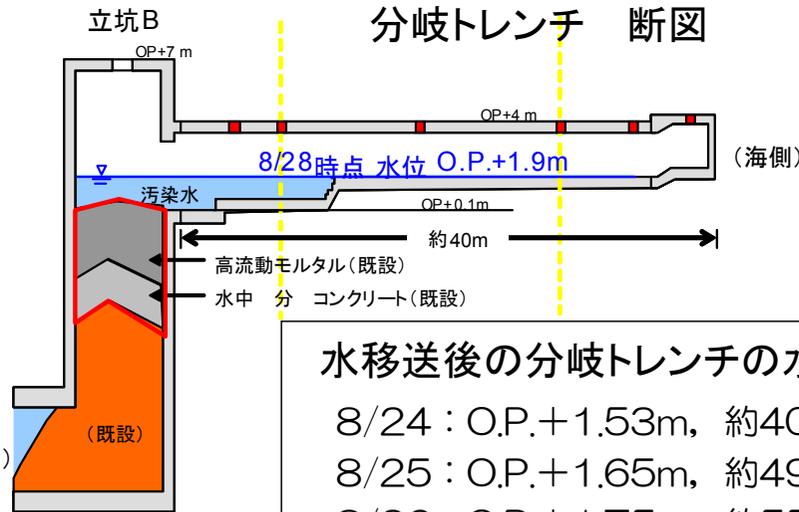
4. 2号機分岐トレンチ閉塞施工実施状況 (3/5)

分岐トレンチ上部に充填 打設孔 (200)を6箇所 孔する。

水移送後の分岐トレンチの水位,	水量
8/24 : O.P.+1.53m,	約40m ³
8/25 : O.P.+1.65m,	約49m ³
8/26 : O.P.+1.75m,	約55m ³
8/27 : O.P.+1.80m,	約63m ³
8/28 : O.P.+1.90m,	約72m ³

1日, 約10cm程度, 水位上昇
約10m³程度, 水量増加

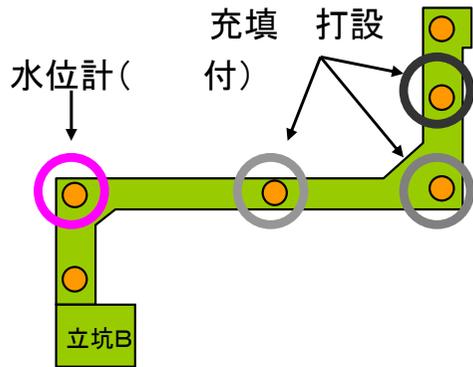
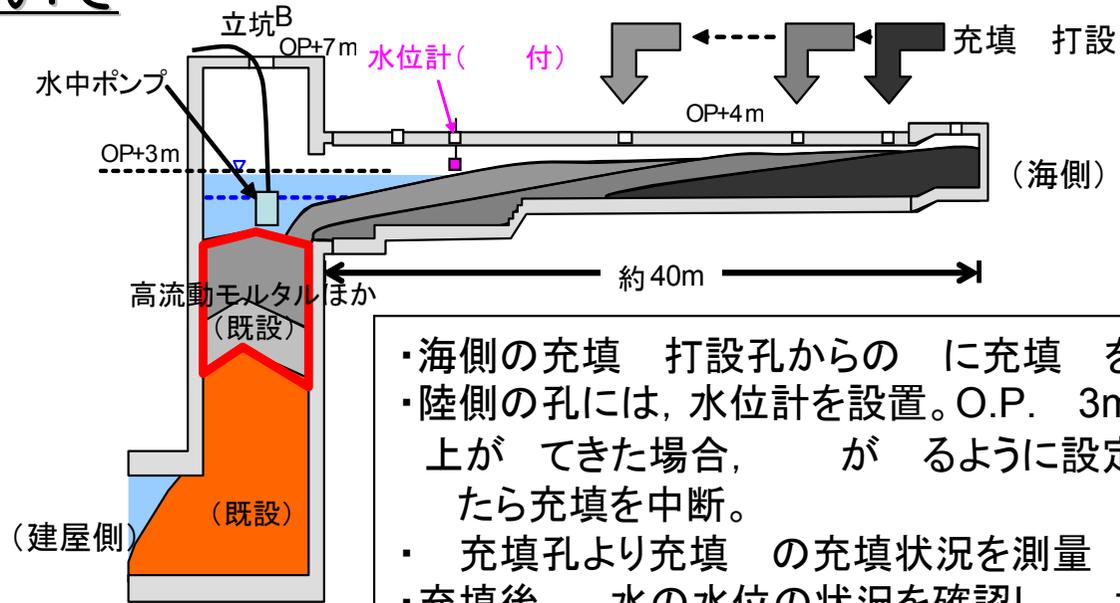
施工ステップ I

- ・海側の充填 打設孔からの に充填 を打設。
- ・陸側の孔には、水位計を設置。O.P. 3mまで水位が 上が てきた場合、 が るように設定。 が たら充填を中断。
- ・ 充填孔より充填 の充填状況を測量 にて 。
- ・充填後、 水の水位の状況を確認し、 水の移送を実施。

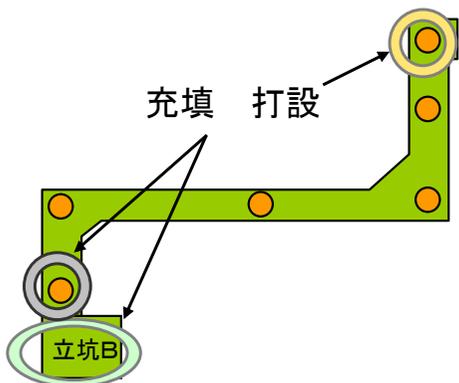
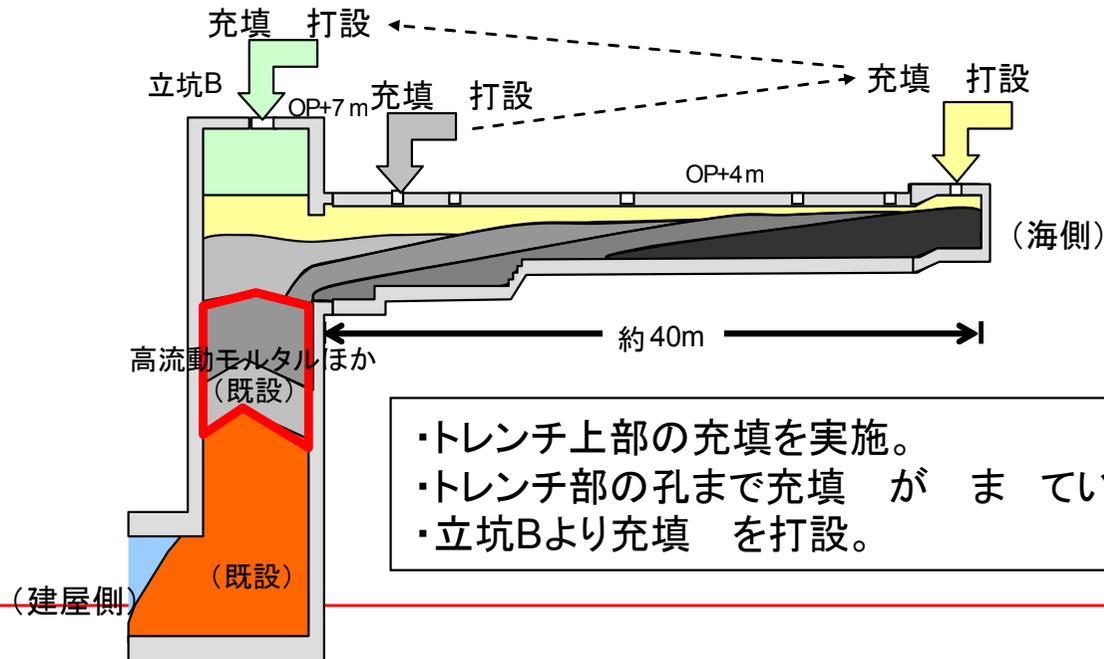
施工ステップ II

- ・トレンチ上部の充填を実施。
- ・トレンチ部の孔まで充填 が ま ていることを確認。
- ・立坑Bより充填 を打設。
