## 「廃炉」の主な作業項目と作業ステップ

～4号機使用済燃料プールからの燃料取り出しを推進すると共に、1～3号機の燃料取り出し、燃料デブリ(注1)取り出しの開始に向け順次作業を進めています～

## II. 分野別の進捗状況

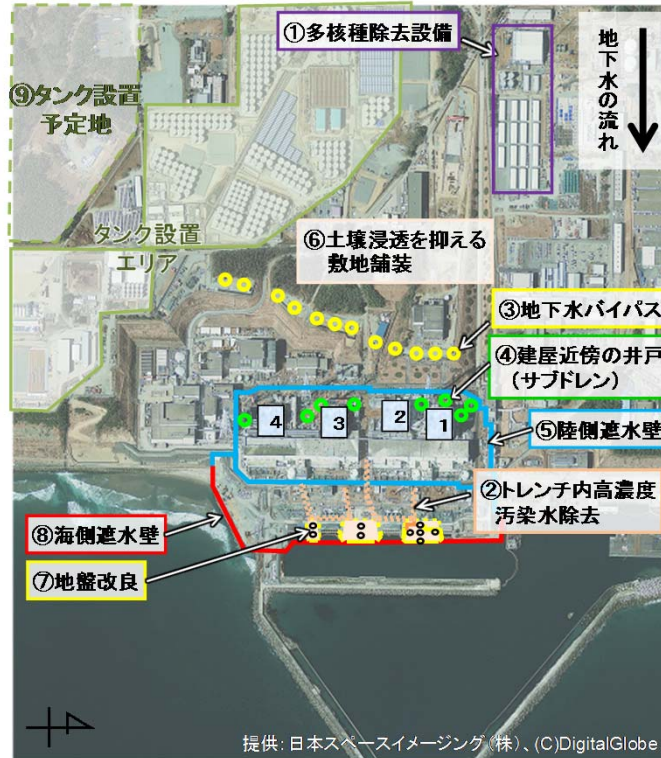
## 「汚染水対策」の3つの基本方針と主な作業項目

～事故で溶けた燃料を冷やした水と地下水が混ざり、1日約400トンの汚染水が発生しており、下記の3つの基本方針に基づき対策を進めています～

### 方針1. 汚染源を取り除く

- ①多核種除去設備による汚染水浄化
- ②トレンチ(注2)内の汚染水除去

### 方針2. 汚染源に水を近づけない

- ③地下水バイパスによる地下水汲み上げ
- ④建屋近傍の井戸での地下水汲み上げ
- ⑤凍土方式の陸側遮水壁の設置
- ⑥雨水の土壤浸透を抑える敷地舗装

### 方針3. 汚染水を漏らさない

- ⑦水ガラスによる地盤改良
- ⑧海側遮水壁の設置
- ⑨タンクの増設(溶接型へのリプレイス等)

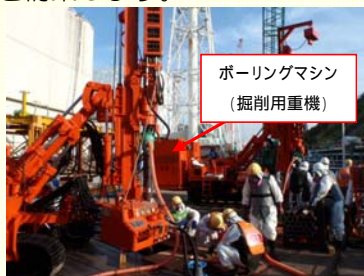
<陸側遮水壁 凍結管設置工事状況>

2014年度内の凍結開始を目指し、1号機北西エリアにおいて、6/2より凍結管設置のための掘削工事を開始しました。

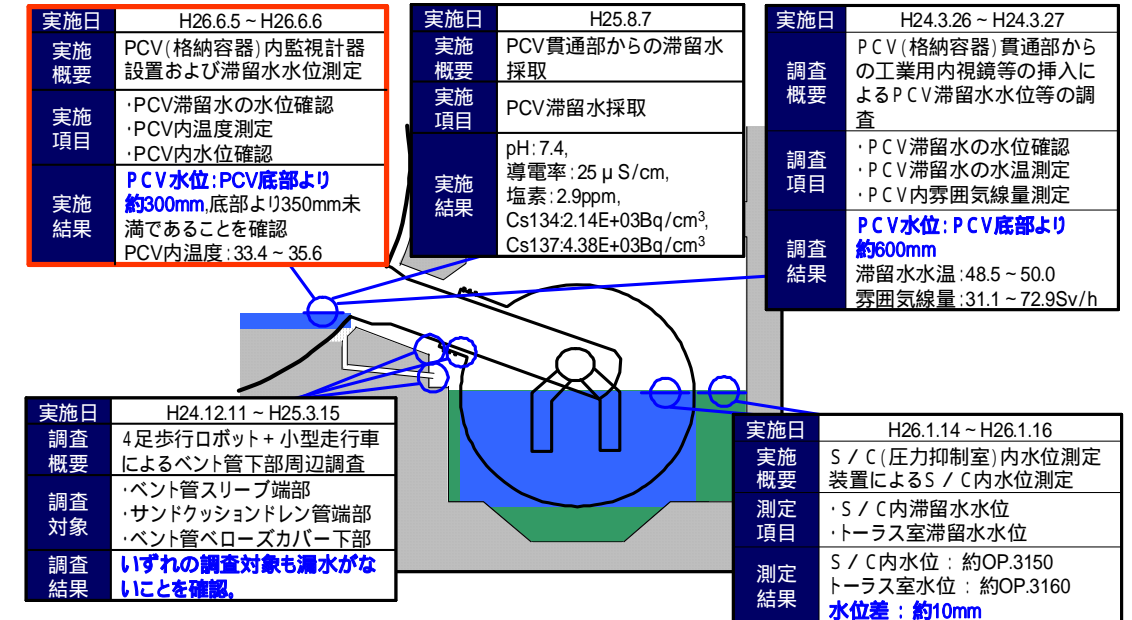
図1: 2号機 今回の水位測定結果とこれまでの原子炉格納容器調査結果

- ・H25/8に監視計器(温度計、水位計)の設置を試みたが、既設グレーチングとの干渉により一部を除き計画の位置に設置できず。H26/5/27に当該計器の引き抜きを実施。6/5,6に新規品を

再設置。設置時に原子炉格納容器内の水位を測定し約300mmと確認。ベント管オーバーフロー高さと同概ね一致(図1参照)。計器の指示値について、変動状況等を1ヶ月程度監視し妥当性評価を行う予定。

設置の際に、格納容器内の水位を測定し底部より約300mmの高さまで水があることを確認しました。追設した計器の傾向を1ヶ月程度監視し、妥当性を評価します。

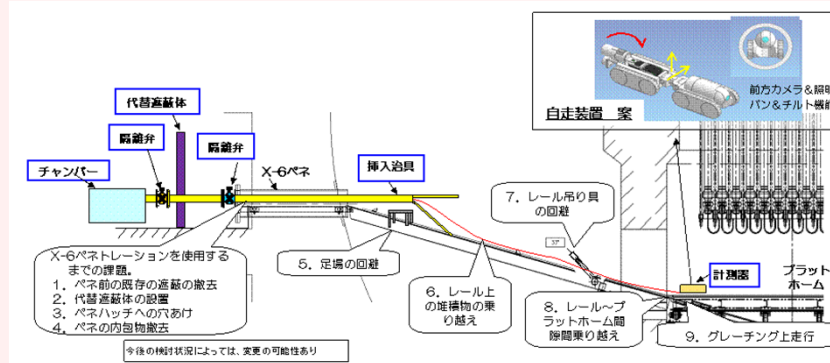
格納容器内調査の課題および装置構成(計画案)

- 2号機X-6ペネ(※1)貫通孔から調査装置を投入し、CRDレールを利用しベDESTAL内にアクセスして調査。

- 2013年8月に実施したCRDレール状況調査で確認された課題を踏まえ、調査工法および装置設計を進めており2014年度下期に現場実証を計画。
